상주영천고속도로 2024~2025년 시설물 안전점검 용역  
(2025년 상반기 정기안전점검)

## 외 관 조 사 망 도

불로터널(상주방향)

2025.04

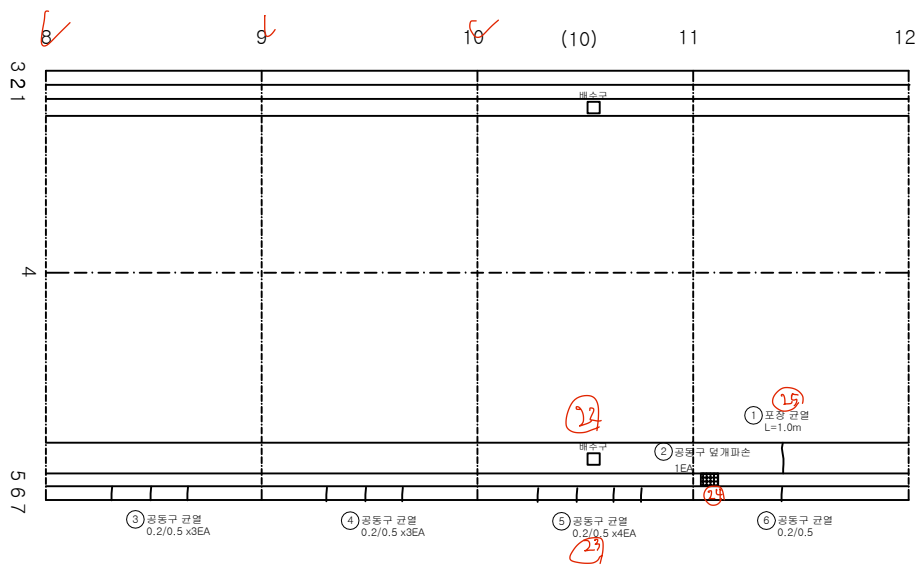
| 번호 | 발생년도 | 부재 | 손상내용 | 손상현황 | | | | | | | 비고 |
|---|---|---|---|---|---|---|---|---|---|---|---|
| 1 | 20상 | 포장 | 포장 패임 | | 1.0 | 30.0 | 30.00 | m <sup>2</sup> | 1 | 30.00 | |
| 2 | 20상 | 포장 | 포장 균열 | | 1.0 | | 1.00 | m | 1 | 1.00 | |
| 3 | 19하 | 공동구 | 공동구 균열 | 0.2 | 0.5 | | 0.50 | m | 8 | 4.00 | |
| 4 | 19하 | 공동구 | 공동구 균열 | 0.2 | 0.5 | | 0.50 | m | 5 | 2.50 | |
| 5 | 20상 | 공동구 | 공동구 덮개파손 | | | | 1.00 | EA | 1 | 1.00 | |
| 6 | 20상 | 공동구 | 공동구 파손 | | 0.1 | 0.3 | 0.03 | m <sup>2</sup> | 1 | 0.03 | |
| 7 | 20상 | 공동구 | 공동구 균열 | 0.2 | 0.5 | | 0.50 | m | 5 | 2.50 | |

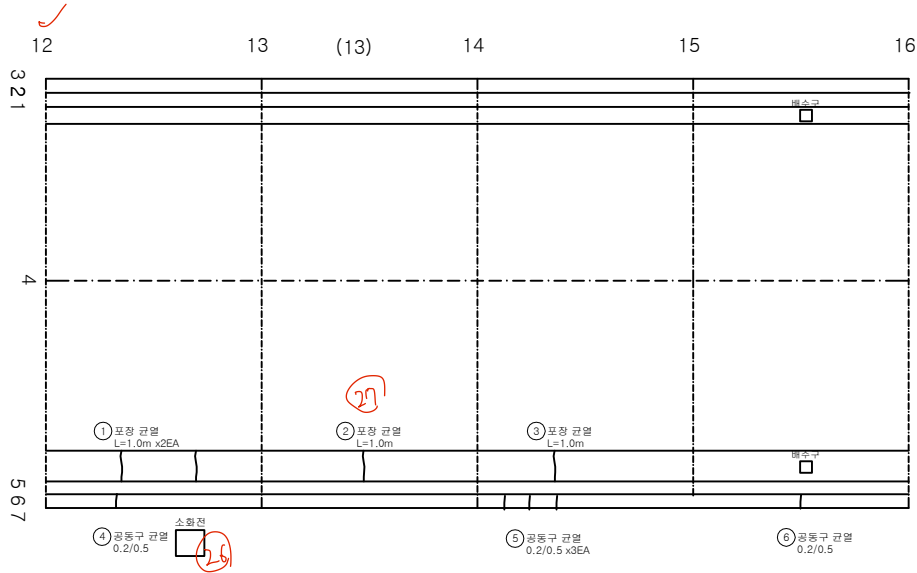
| 번호 | 발생<br>년도 | 부재 | 손상내용 | 손상현황 | | | | | | | 비고 |
|---|---|---|---|---|---|---|---|---|---|---|---|
| 1 | 20상 | 포장 | 포장 균열 | | 1.0 | | 1.00 | m | 1 | 1.00 | |
| 2 | 20상 | 포장 | 포장 균열 | | 1.0 | | 1.00 | m | 1 | 1.00 | |
| 3 | 20상 | 포장 | 포장 균열 | | 1.0 | | 1.00 | m | 1 | 1.00 | |
| 4 | 20상 | 공동구 | 공동구 균열 | 0.2 | 0.5 | | 0.50 | m | 1 | 0.50 | |
| 5 | 20상 | 공동구 | 공동구 균열 | 0.2 | 0.5 | | 0.50 | m | 3 | 1.50 | |
| 6 | 20상 | 공동구 | 공동구 균열 | 0.2 | 0.5 | | 0.50 | m | 1 | 0.50 | |

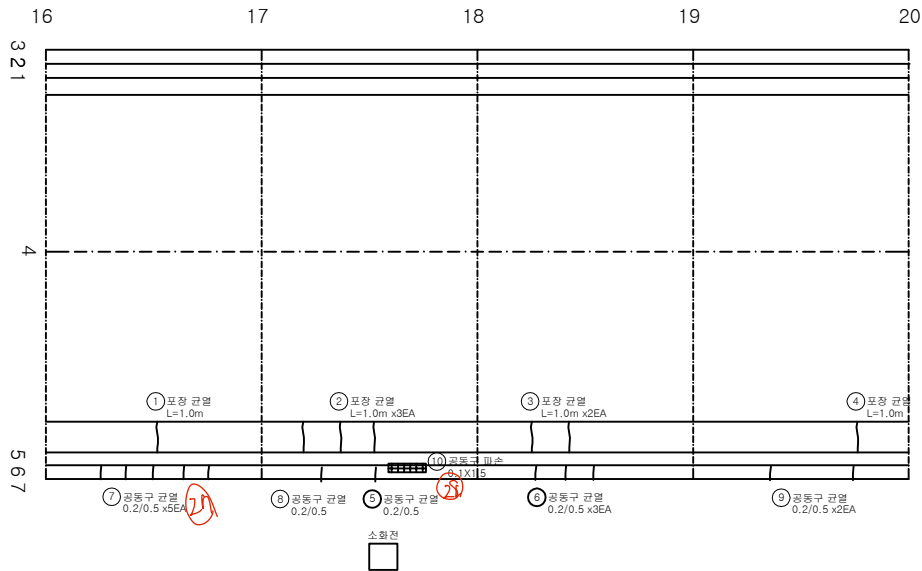
| 번호 | 발생년도 | 부재 | 손상내용 | 손상현황 | | | | | | | 비고 |
|---|---|---|---|---|---|---|---|---|---|---|---|
| 1 | 20상 | 포장 | 포장 균열 | | 1.0 | | 1.00 | m | 1 | 1.00 | |
| 2 | 20상 | 포장 | 포장 균열 | | 1.0 | | 1.00 | m | 3 | 3.00 | |
| 3 | 20상 | 포장 | 포장 균열 | | 1.0 | | 1.00 | m | 2 | 2.00 | |
| 4 | 20상 | 포장 | 포장 균열 | | 1.0 | | 1.00 | m | 1 | 1.00 | |
| 5 | 19하 | 공동구 | 공동구 균열 | 0.2 | 0.5 | | 0.50 | m | 1 | 0.50 | |
| 6 | 19하 | 공동구 | 공동구 균열 | 0.2 | 0.5 | | 0.50 | m | 3 | 1.50 | |
| 7 | 20상 | 공동구 | 공동구 균열 | 0.2 | 0.5 | | 0.50 | m | 5 | 2.50 | |
| 8 | 20상 | 공동구 | 공동구 균열 | 0.2 | 0.5 | | 0.50 | m | 1 | 0.50 | |
| 9 | 20상 | 공동구 | 공동구 균열 | 0.2 | 0.5 | | 0.50 | m | 2 | 1.00 | |

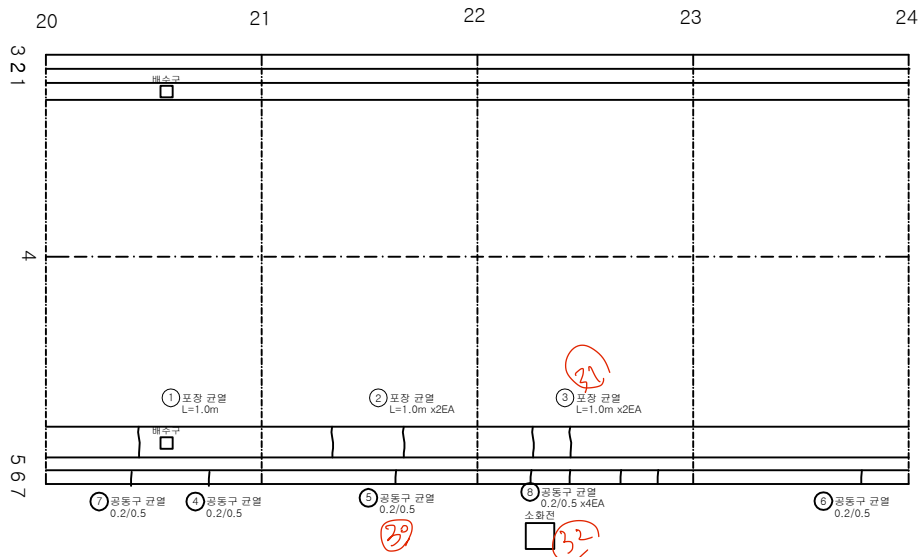
| 번호 | 발생년도 | 부재 | 손상내용 | 손상현황 | | | | | | | 비고 |
|---|---|---|---|---|---|---|---|---|---|---|---|
| 1 | 20상 | 포장 | 포장 균열 | | 1.0 | | 1.00 | m | 1 | 1.00 | |
| 2 | 20상 | 포장 | 포장 균열 | | 1.0 | | 1.00 | m | 2 | 2.00 | |
| 3 | 20상 | 포장 | 포장 균열 | | 1.0 | | 1.00 | m | 2 | 2.00 | |
| 4 | 19하 | 공동구 | 공동구 균열 | 0.2 | 0.5 | | 0.50 | m | 1 | 0.50 | |
| 5 | 19하 | 공동구 | 공동구 균열 | 0.2 | 0.5 | | 0.50 | m | 1 | 0.50 | |
| 6 | 19하 | 공동구 | 공동구 균열 | 0.2 | 0.5 | | 0.50 | m | 1 | 0.50 | |
| 7 | 20상 | 공동구 | 공동구 균열 | 0.2 | 0.5 | | 0.50 | m | 1 | 0.50 | |
| 8 | 20상 | 공동구 | 공동구 균열 | 0.2 | 0.5 | | 0.50 | m | 4 | 2.00 | |

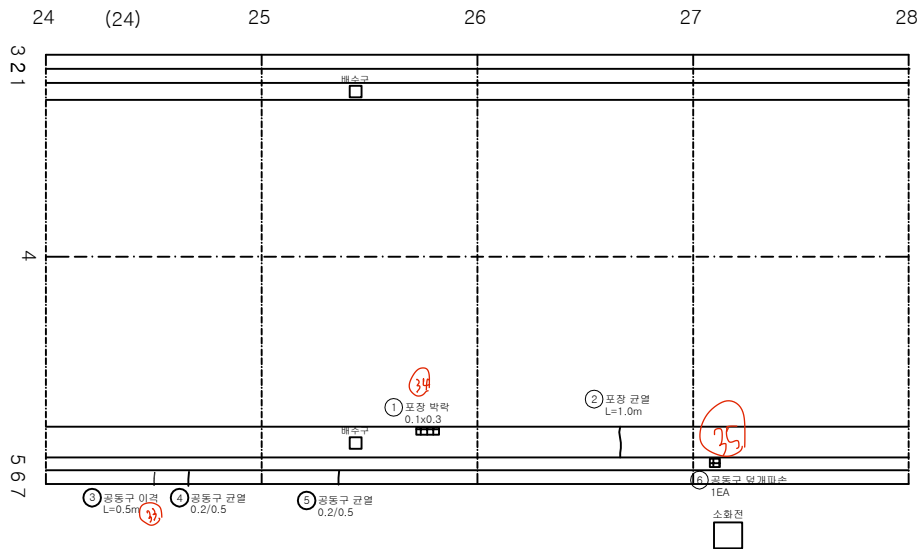
| 번호 | 발생년도 | 부재 | 손상내용 | 손상현황 | | | | | | | 비고 |
|---|---|---|---|---|---|---|---|---|---|---|---|
| 2 | 20상 | 포장 | 포장 균열 | | 1.0 | | 1.00 | m | 1 | 1.00 | |
| 4 | 19하 | 공동구 | 공동구 균열 | 0.2 | 0.5 | | 0.50 | m | 1 | 0.50 | |
| 5 | 20상 | 공동구 | 공동구 균열 | 0.2 | 0.5 | | 0.50 | m | 1 | 0.50 | |

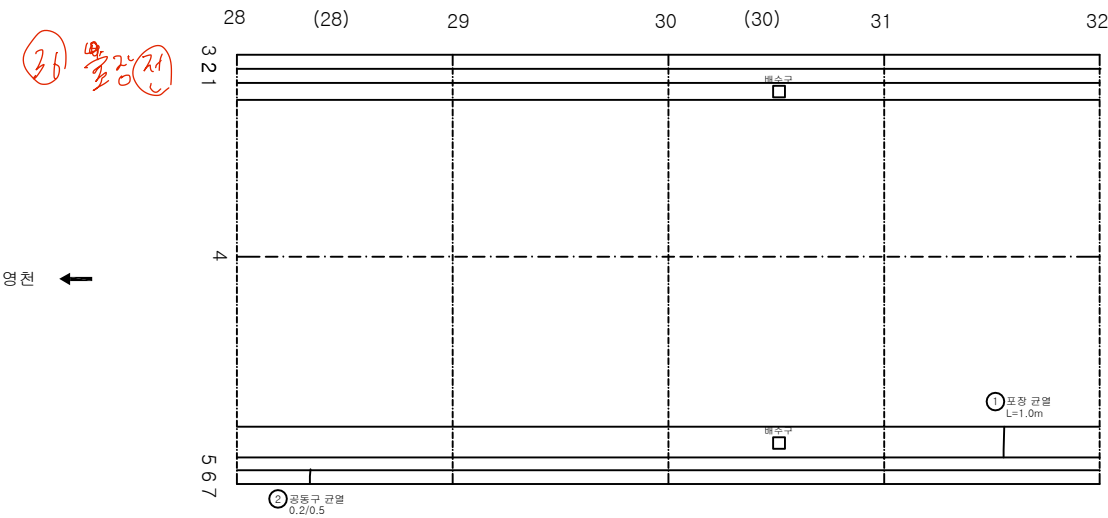
| 번호 | 발생<br>년도 | 부재 | 손상내용 | 손상현황 | | | | | | 비 고 | |
|---|---|---|---|---|---|---|---|---|---|---|---|
| 1 | 19하 | 포장 | 포장 균열 | | 1.0 | | 1.00 | m | 1 | 1.00 | |
| 2 | 20상 | 공동구 | 공동구 균열 | 0.2 | 0.5 | | 0.50 | m | 1 | 0.50 | |

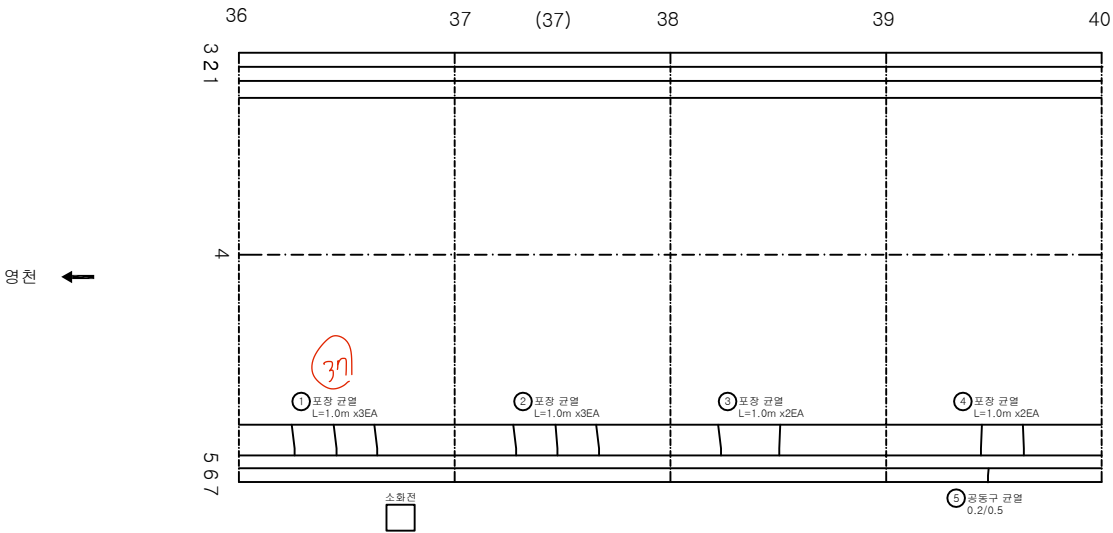
| 번호 | 발생년도 | 부재 | 손상내용 | 손상현황 | | | | | | | 비고 |
|---|---|---|---|---|---|---|---|---|---|---|---|
| 1 | 20상 | 포장 | 포장 균열 | | 1.0 | | 1.00 | m | 3 | 3.00 | |
| 2 | 20상 | 포장 | 포장 균열 | | 1.0 | | 1.00 | m | 3 | 3.00 | |
| 3 | 20상 | 포장 | 포장 균열 | | 1.0 | | 1.00 | m | 2 | 2.00 | |
| 4 | 19하 | 포장 | 포장 균열 | | 1.0 | | 1.00 | m | 2 | 2.00 | |
