상주영천고속도로 2024~2025년 시설물 안전점검 용역  
(2025년 상반기 정기안전점검)

# 외 관 조 사 망 도

불로터널(상주방향)

(주)명성엔지니어링

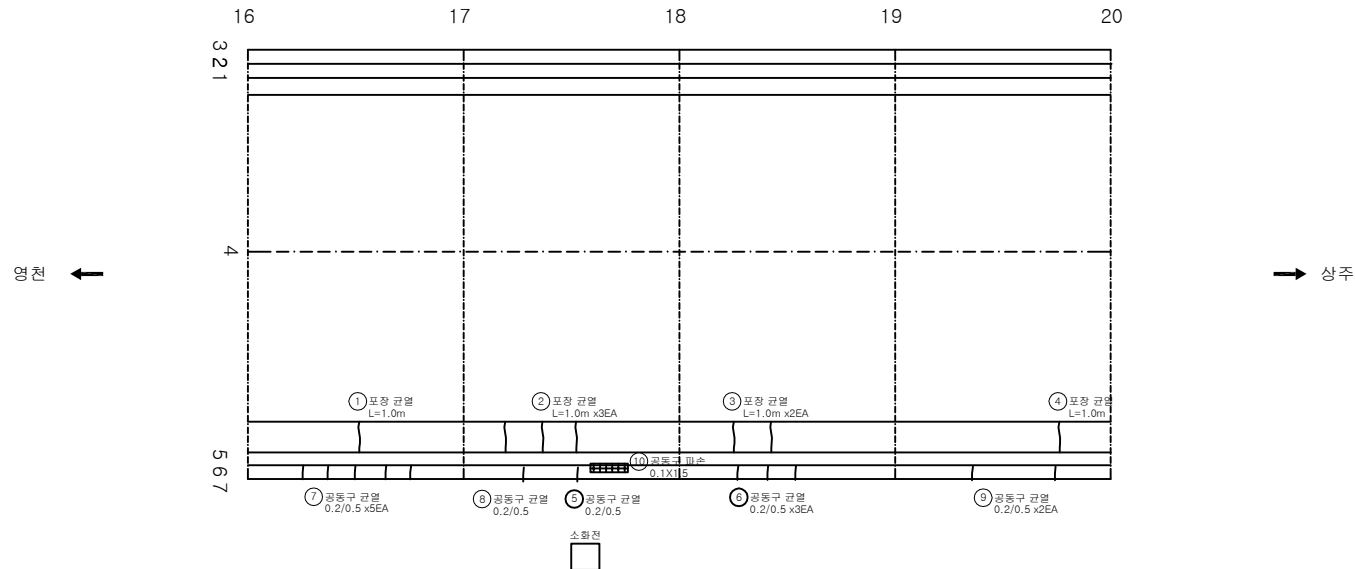
ID:불로터널(상주)-포장,공동구 Span No.17~20

| 번호 | 발생년도 | 부재 | 손상내용 | 손상현황 | | | | | | | 비고 |
| | | | | 폭(mm) | 길이(m) | 너비(m) | 손상물량 | 단위 | 개소 | 종합물량 | |
| 1 | 20상 | 포장 | 포장 균열 | | 1.0 | | 1.00 | m | 1 | 1.00 | |
| 2 | 20상 | 포장 | 포장 균열 | | 1.0 | | 1.00 | m | 2 | 2.00 | |
| 3 | 20상 | 포장 | 포장 균열 | | 1.0 | | 1.00 | m | 2 | 2.00 | |
| 4 | 19하 | 공동구 | 공동구 균열 | 0.2 | 0.5 | | 0.50 | m | 1 | 0.50 | |
| 5 | 19하 | 공동구 | 공동구 균열 | 0.2 | 0.5 | | 0.50 | m | 1 | 0.50 | |
| 6 | 19하 | 공동구 | 공동구 균열 | 0.2 | 0.5 | | 0.50 | m | 1 | 0.50 | |
| 7 | 20상 | 공동구 | 공동구 균열 | 0.2 | 0.5 | | 0.50 | m | 1 | 0.50 | |
| 8 | 20상 | 공동구 | 공동구 균열 | 0.2 | 0.5 | | 0.50 | m | 4 | 2.00 | |
