상주영천고속도로 2024~2025년 시설물 안전점검 용역  
(2025년 상반기 정기안전점검)

# 외 관 조 사 망 도

불로터널(상주방향)

(주)명성엔지니어링

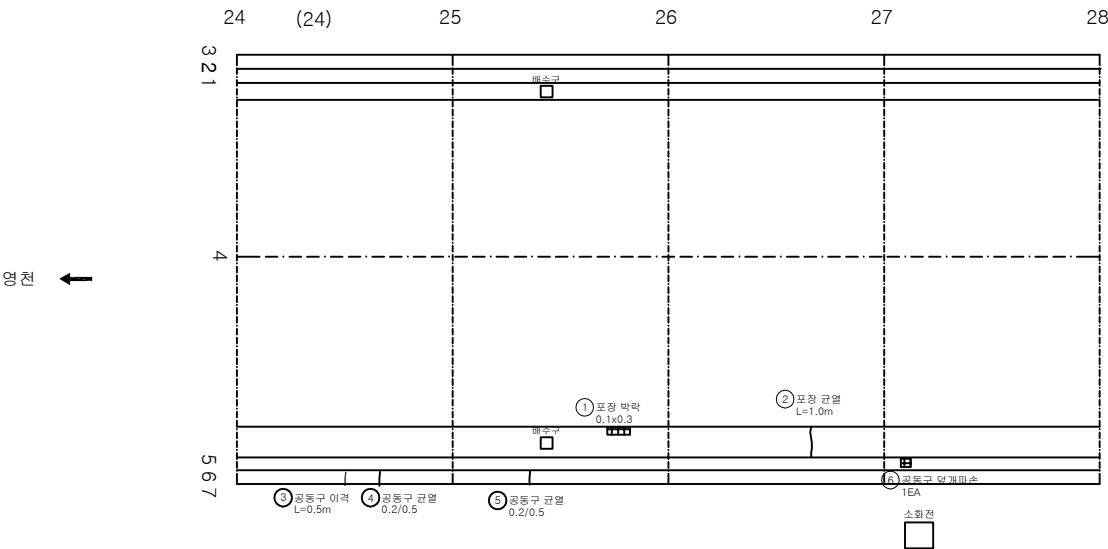
| 번호 | 발생년도 | 부재 | 손상내용 | 손상현황 | | | | | | | 비고 |
|---|---|---|---|---|---|---|---|---|---|---|---|
| 1 | 20상 | 포장 | 포장 패임 | | 1.0 | 30.0 | 30.00 | m <sup>2</sup> | 1 | 30.00 | |
| 2 | 20상 | 포장 | 포장 균열 | | 1.0 | | 1.00 | m | 1 | 1.00 | |
| 3 | 19하 | 공동구 | 공동구 균열 | 0.2 | 0.5 | | 0.50 | m | 8 | 4.00 | |
| 4 | 19하 | 공동구 | 공동구 균열 | 0.2 | 0.5 | | 0.50 | m | 5 | 2.50 | |
| 5 | 20상 | 공동구 | 공동구 덮개파손 | | | | 1.00 | EA | 1 | 1.00 | |
| 6 | 20상 | 공동구 | 공동구 파손 | | 0.1 | 0.3 | 0.03 | m <sup>2</sup> | 1 | 0.03 | |
| 7 | 20상 | 공동구 | 공동구 균열 | 0.2 | 0.5 | | 0.50 | m | 5 | 2.50 | |

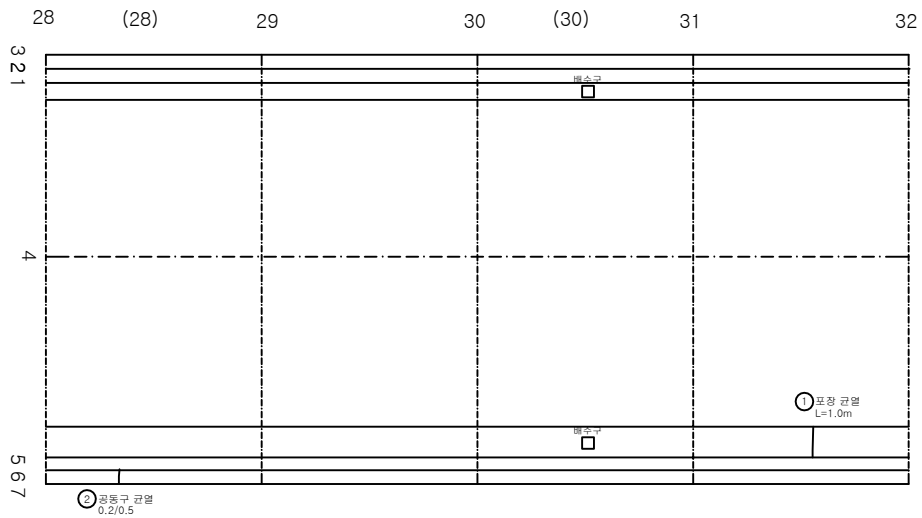
| 번호 | 발생<br>년도 | 부재 | 손상내용 | 손상현황 | | | | | | 비 고 | |
|---|---|---|---|---|---|---|---|---|---|---|---|
| 1 | 19하 | 포장 | 포장 균열 | | 1.0 | | 1.00 | m | 1 | 1.00 | |
| 2 | 20상 | 공동구 | 공동구 균열 | 0.2 | 0.5 | | 0.50 | m | 1 | 0.50 | |

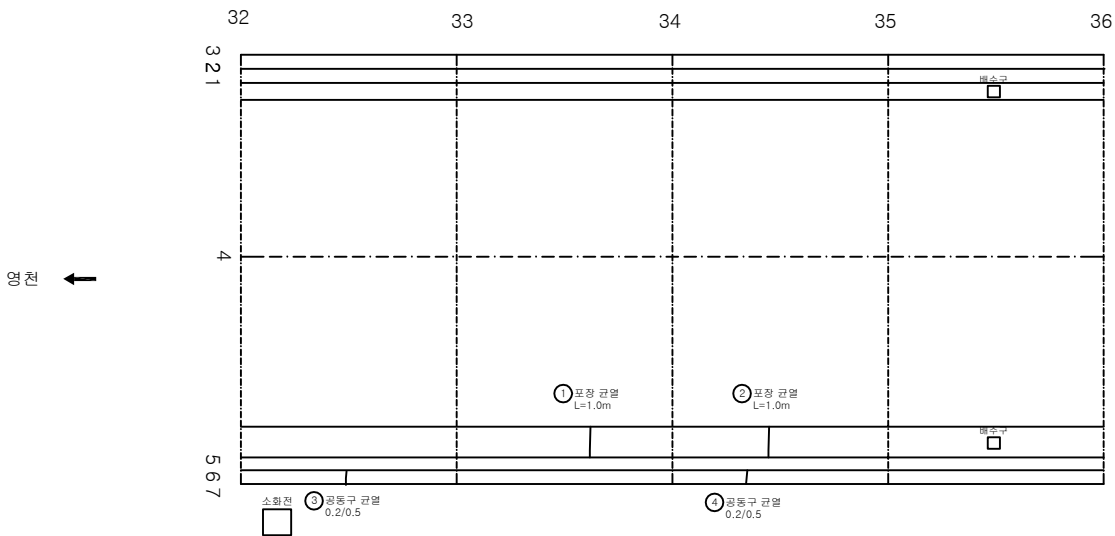
| 번호 | 발생년도 | 부재 | 손상내용 | 손상현황 | | | | | | | 비고 |
|---|---|---|---|---|---|---|---|---|---|---|---|
| 1 | 20상 | 포장 | 포장 균열 | | 1.0 | | 1.00 | m | 1 | 1.00 | |
| 2 | 20상 | 포장 | 포장 균열 | | 1.0 | | 1.00 | m | 1 | 1.00 | |
| 3 | 20상 | 공동구 | 공동구 균열 | 0.2 | 0.5 | | 0.50 | m | 1 | 0.50 | |
| 4 | 20상 | 공동구 | 공동구 균열 | 0.2 | 0.5 | | 0.50 | m | 1 | 0.50 | |

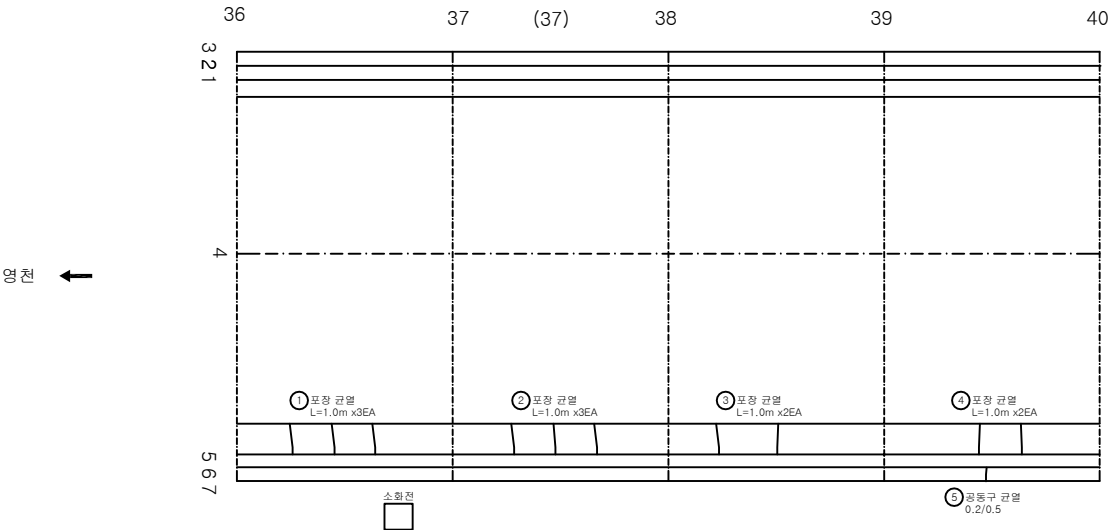
| 번호 | 발생년도 | 부재 | 손상내용 | 손상현황 | | | | | | | 비고 |
|---|---|---|---|---|---|---|---|---|---|---|---|
| 1 | 20상 | 포장 | 포장 균열 | | 1.0 | | 1.00 | m | 3 | 3.00 | |
| 2 | 20상 | 포장 | 포장 균열 | | 1.0 | | 1.00 | m | 3 | 3.00 | |
| 3 | 20상 | 포장 | 포장 균열 | | 1.0 | | 1.00 | m | 2 | 2.00 | |
| 4 | 19하 | 포장 | 포장 균열 | | 1.0 | | 1.00 | m | 2 | 2.00 | |
| 5 | 20상 | 공동구 | 공동구 균열 | 0.2 | 0.5 | | 0.50 | m | 1 | 0.50 | |

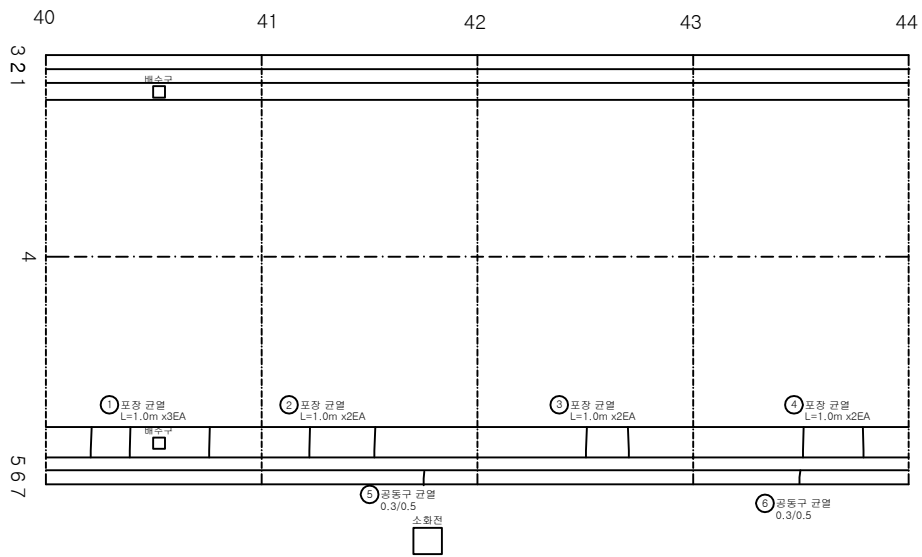
| 번호 | 발생<br>년도 | 부재 | 손상내용 | 손상현황 | | | | | | | 비고 |
|---|---|---|---|---|---|---|---|---|---|---|---|
| 1 | 20상 | 포장 | 포장 균열 | | 1.0 | | 1.00 | m | 3 | 3.00 | |
| 2 | 20상 | 포장 | 포장 균열 | | 1.0 | | 1.00 | m | 2 | 2.00 | |
| 3 | 19하 | 포장 | 포장 균열 | | 1.0 | | 1.00 | m | 2 | 2.00 | |
| 4 | 19하 | 포장 | 포장 균열 | | 1.0 | | 1.00 | m | 2 | 2.00 | |
| 5 | 19하 | 공동구 | 공동구 균열 | 0.3 | 0.5 | | 0.50 | m | 1 | 0.50 | |
| 6 | 20상 | 공동구 | 공동구 균열 | 0.3 | 0.5 | | 0.50 | m | 1 | 0.50 | |

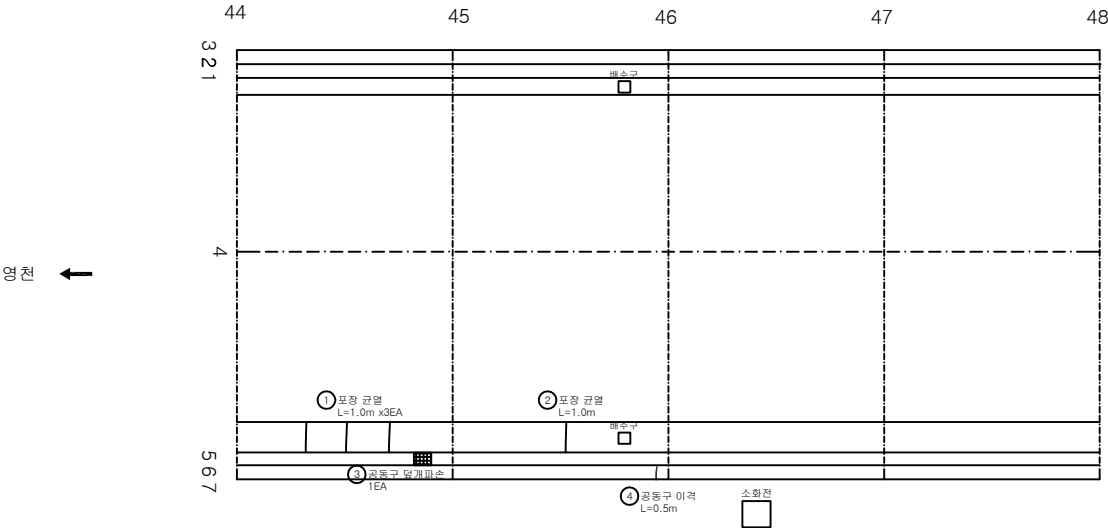
| 번호 | 발생년도 | 부재 | 손상내용 | 손상현황 | | | | | | | 비고 |
|---|---|---|---|---|---|---|---|---|---|---|---|
| 1 | 20상 | 포장 | 포장 균열 | | 1.0 | | 1.00 | m | 3 | 3.00 | |
| 2 | 20상 | 포장 | 포장 균열 | | 1.0 | | 1.00 | m | 1 | 1.00 | |

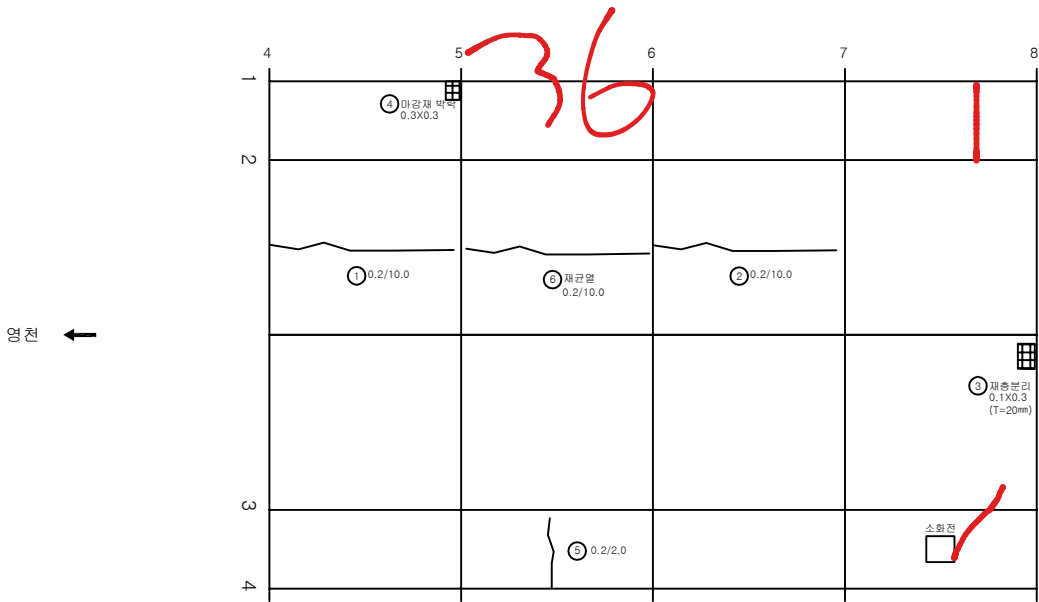
| 번호 | 발생년도 | 부재 | 손상내용 | 손상현황 | | | | | | | 비고 |
|---|---|---|---|---|---|---|---|---|---|---|---|
| 1 | 19하 | 측벽부 | 균열(Cw=0.3mm미만) | 0.2 | 5.0 | | 5.00 | m | 1 | 5.00 | |
