상주영천고속도로 2024~2025년 시설물 안전점검 용역  
(2025년 상반기 정기안전점검)

# 외 관 조 사 망 도

불로터널(상주방향)

2025.04

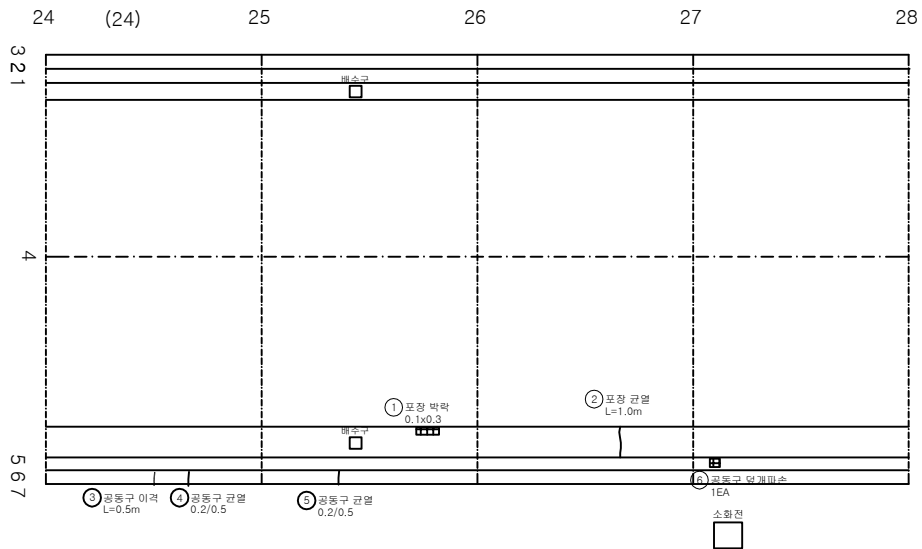
| 번호 | 발생년도 | 부재 | 손상내용 | 손상현황 | | | | | | | 비고 |
|---|---|---|---|---|---|---|---|---|---|---|---|
| 1 | 20상 | 포장 | 포장 패임 | | 1.0 | 30.0 | 30.00 | m <sup>2</sup> | 1 | 30.00 | |
| 2 | 20상 | 포장 | 포장 균열 | | 1.0 | | 1.00 | m | 1 | 1.00 | |
| 3 | 19하 | 공동구 | 공동구 균열 | 0.2 | 0.5 | | 0.50 | m | 8 | 4.00 | |
| 4 | 19하 | 공동구 | 공동구 균열 | 0.2 | 0.5 | | 0.50 | m | 5 | 2.50 | |
| 5 | 20상 | 공동구 | 공동구 덮개파손 | | | | 1.00 | EA | 1 | 1.00 | |
| 6 | 20상 | 공동구 | 공동구 파손 | | 0.1 | 0.3 | 0.03 | m <sup>2</sup> | 1 | 0.03 | |
| 7 | 20상 | 공동구 | 공동구 균열 | 0.2 | 0.5 | | 0.50 | m | 5 | 2.50 | |

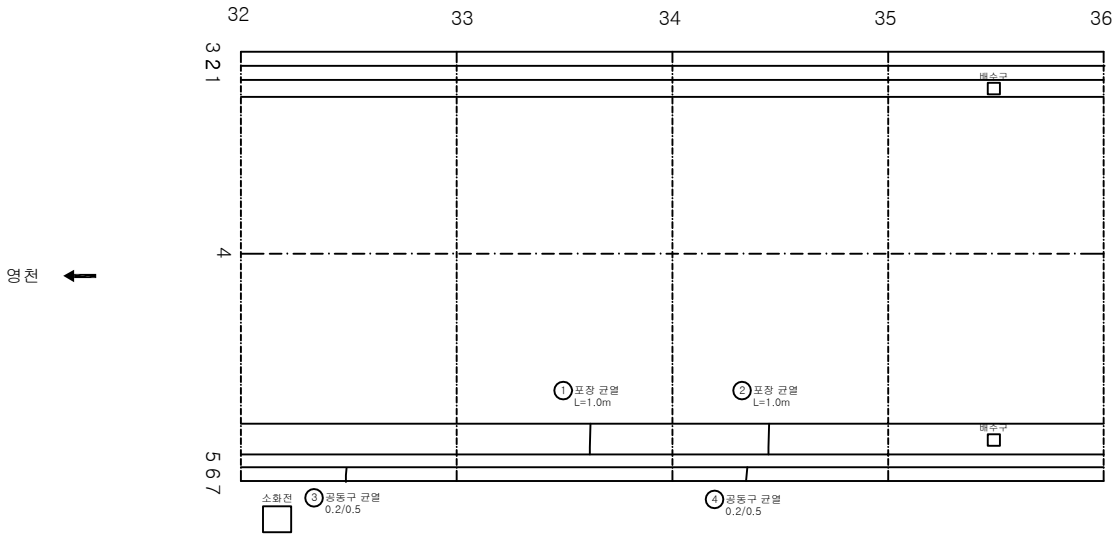
| 번호 | 발생년도 | 부재 | 손상내용 | 손상현황 | | | | | | | 비고 |
|---|---|---|---|---|---|---|---|---|---|---|---|
| 1 | 20상 | 포장 | 포장 균열 | | 1.0 | | 1.00 | m | 1 | 1.00 | |
| 2 | 20상 | 포장 | 포장 균열 | | 1.0 | | 1.00 | m | 1 | 1.00 | |
| 3 | 20상 | 공동구 | 공동구 균열 | 0.2 | 0.5 | | 0.50 | m | 1 | 0.50 | |
| 4 | 20상 | 공동구 | 공동구 균열 | 0.2 | 0.5 | | 0.50 | m | 1 | 0.50 | |

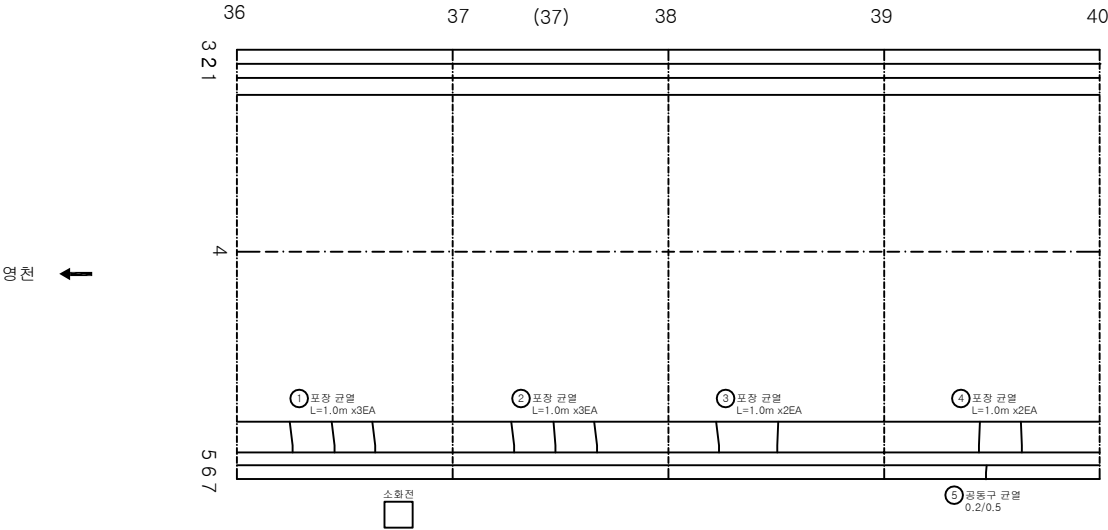
| 번호 | 발생년도 | 부재 | 손상내용 | 손상현황 | | | | | | | 비고 |
|---|---|---|---|---|---|---|---|---|---|---|---|
| 1 | 20상 | 포장 | 포장 균열 | | 1.0 | | 1.00 | m | 3 | 3.00 | |
| 2 | 20상 | 포장 | 포장 균열 | | 1.0 | | 1.00 | m | 3 | 3.00 | |
| 3 | 20상 | 포장 | 포장 균열 | | 1.0 | | 1.00 | m | 2 | 2.00 | |
| 4 | 19하 | 포장 | 포장 균열 | | 1.0 | | 1.00 | m | 2 | 2.00 | |
| 5 | 20상 | 공동구 | 공동구 균열 | 0.2 | 0.5 | | 0.50 | m | 1 | 0.50 | |

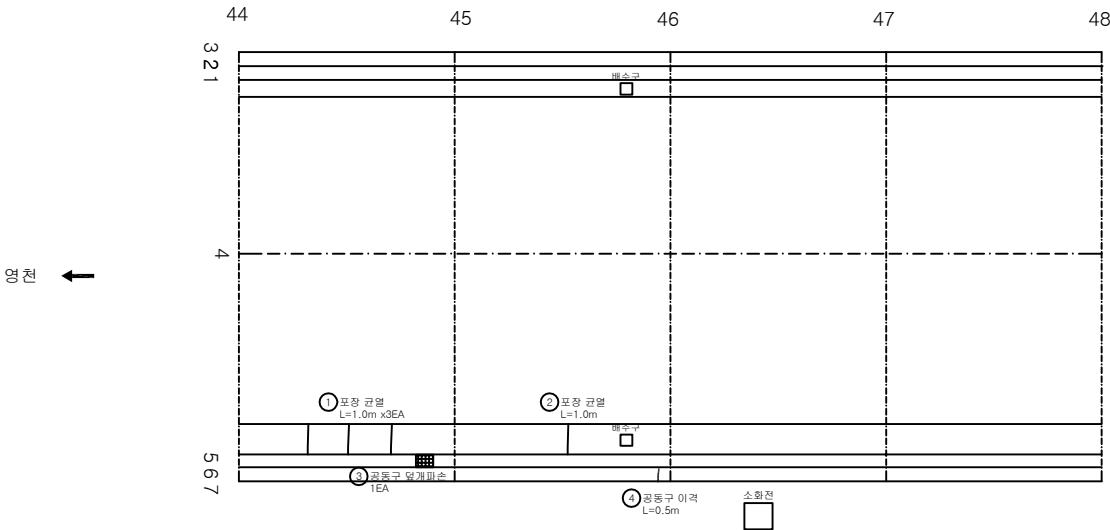
| 번호 | 발생년도 | 부재 | 손상내용 | 손상현황 | | | | | | | 비고 |
|---|---|---|---|---|---|---|---|---|---|---|---|
| 1 | 20상 | 포장 | 포장 균열 | | 1.0 | | 1.00 | m | 3 | 3.00 | |
| 2 | 20상 | 포장 | 포장 균열 | | 1.0 | | 1.00 | m | 1 | 1.00 | |
