상주영천고속도로 2024~2025년 시설물 안전점검 용역  
(2025년 상반기 정기안전점검)

# 외 관 조 사 망 도

불로터널(영천방향)

2025.04

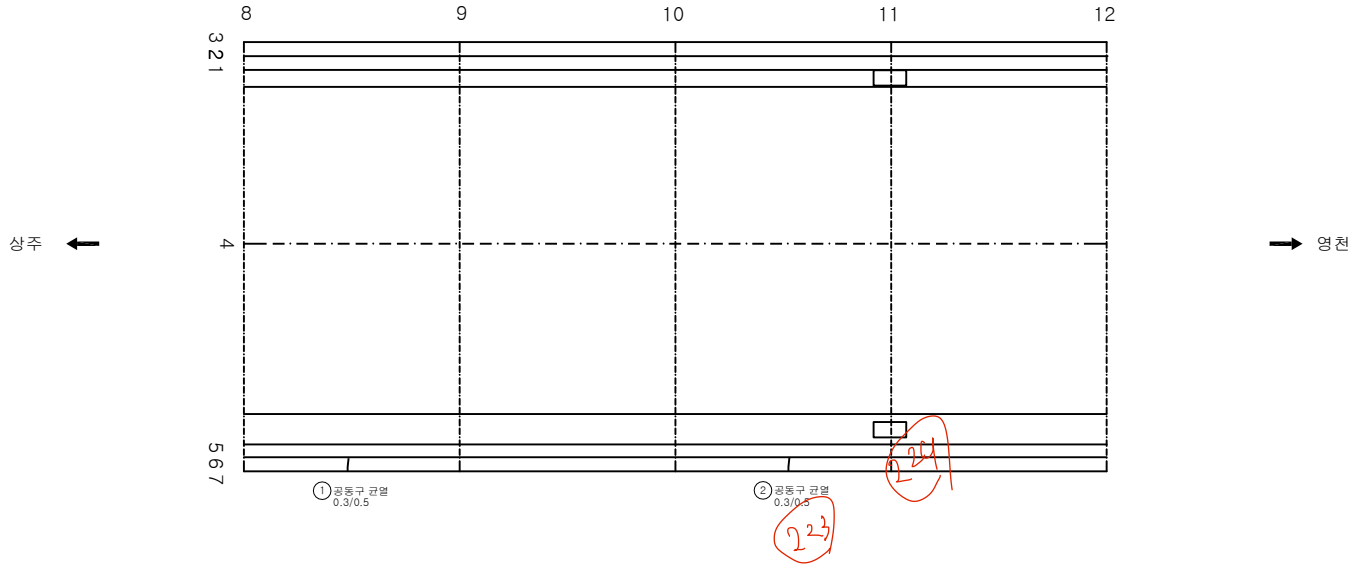
| 번호 | 발생<br>년도 | 부재 | 손상내용 | 손상현황 | | | | | | | 비고 |
|---|---|---|---|---|---|---|---|---|---|---|---|
| 1 | 19하 | 포장 | 스플링 | | 0.1 | 0.3 | 0.03 | m <sup>2</sup> | 1 | 0.03 | |
| 2 | 20상 | 공동구 | 공동구 균열 | 0.3 | 0.5 | | 0.50 | m | 2 | 1.00 | |
| 3 | 20상 | 공동구 | 공동구 균열 | 0.3 | 0.5 | | 0.50 | m | 2 | 1.00 | |
| 4 | 25상 | 공동구 | 공동구 이격 | | 0.5 | | 0.50 | m | 1 | 0.50 | |

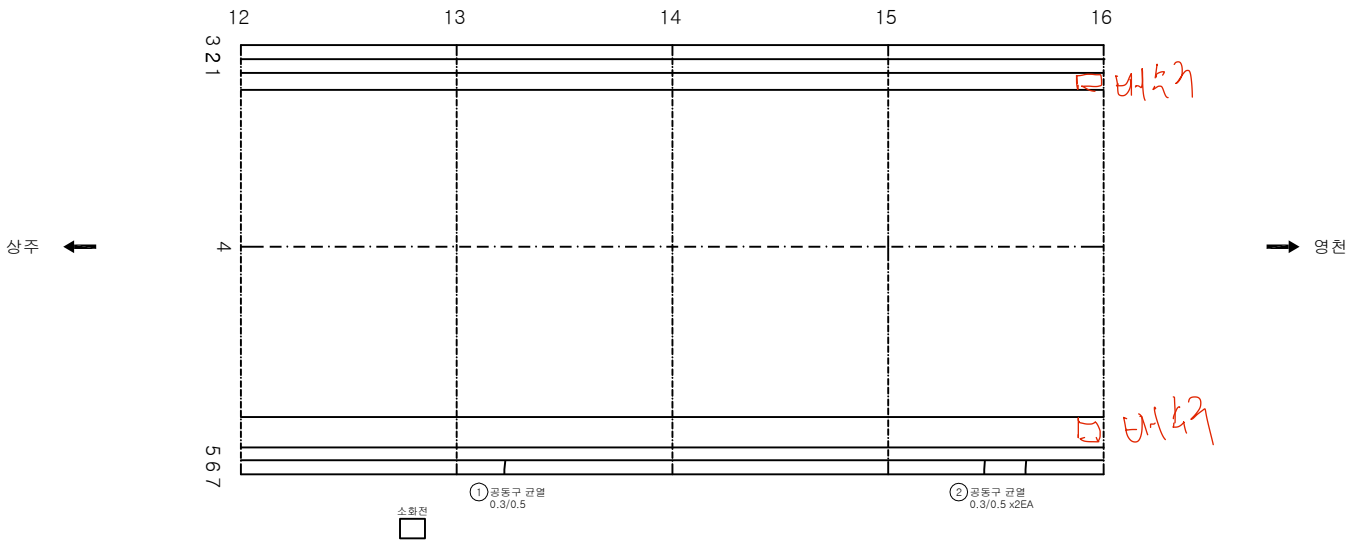
| 번호 | 발생<br>년도 | 부재 | 손상내용 | 손상현황 | | | | | | | 비고 |
|---|---|---|---|---|---|---|---|---|---|---|---|
| 1 | 20상 | 공동구 | 공동구 균열 | 0.3 | 0.5 | | 0.50 | m | 1 | 0.50 | |
| 2 | 20상 | 공동구 | 공동구 균열 | 0.3 | 0.5 | | 0.50 | m | 2 | 1.00 | |

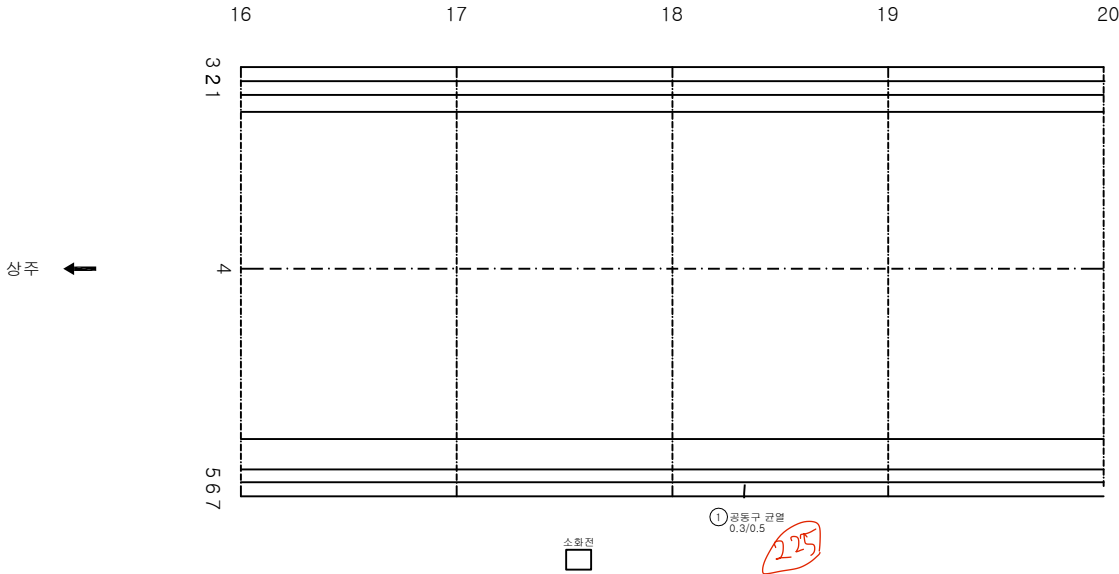
| 번호 | 발생<br>년도 | 부재 | 손상내용 | 손상현황 | | | | | | | 비고 |
|---|---|---|---|---|---|---|---|---|---|---|---|
| 1 | 20상 | 공동구 | 공동구 균열 | 0.3 | 0.5 | | 0.50 | m | 1 | 0.50 | |

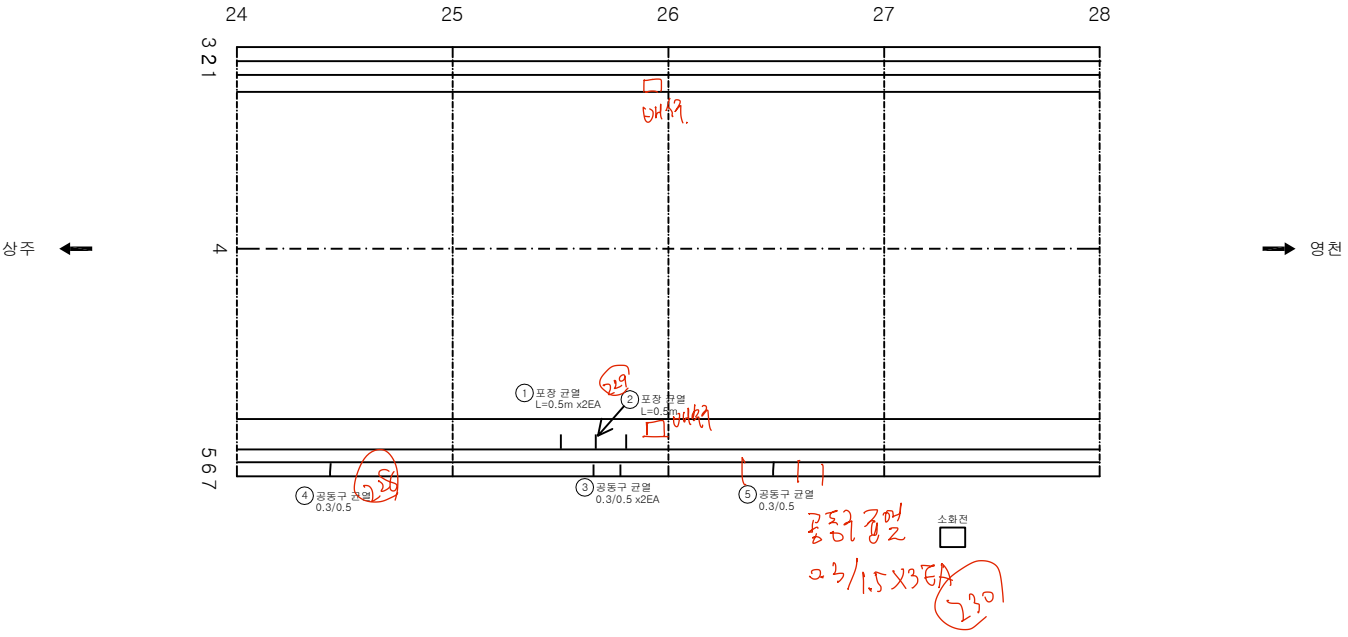
| 번호 | 발생년도 | 부재 | 손상내용 | 손상현황 | | | | | | | 비고 |
|---|---|---|---|---|---|---|---|---|---|---|---|
| 1 | 19하 | 포장 | 포장 균열 | | 0.5 | | 0.50 | m | 2 | 1.00 | |
| 2 | 19하 | 포장 | 포장 균열 | | 0.5 | | 0.50 | m | 1 | 0.50 | |
| 3 | 19하 | 공동구 | 공동구 균열 | 0.3 | 0.5 | | 0.50 | m | 2 | 1.00 | |
| 4 | 20상 | 공동구 | 공동구 균열 | 0.3 | 0.5 | | 0.50 | m | 1 | 0.50 | |
| 5 | 20상 | 공동구 | 공동구 균열 | 0.3 | 0.5 | | 0.50 | m | 1 | 0.50 | |

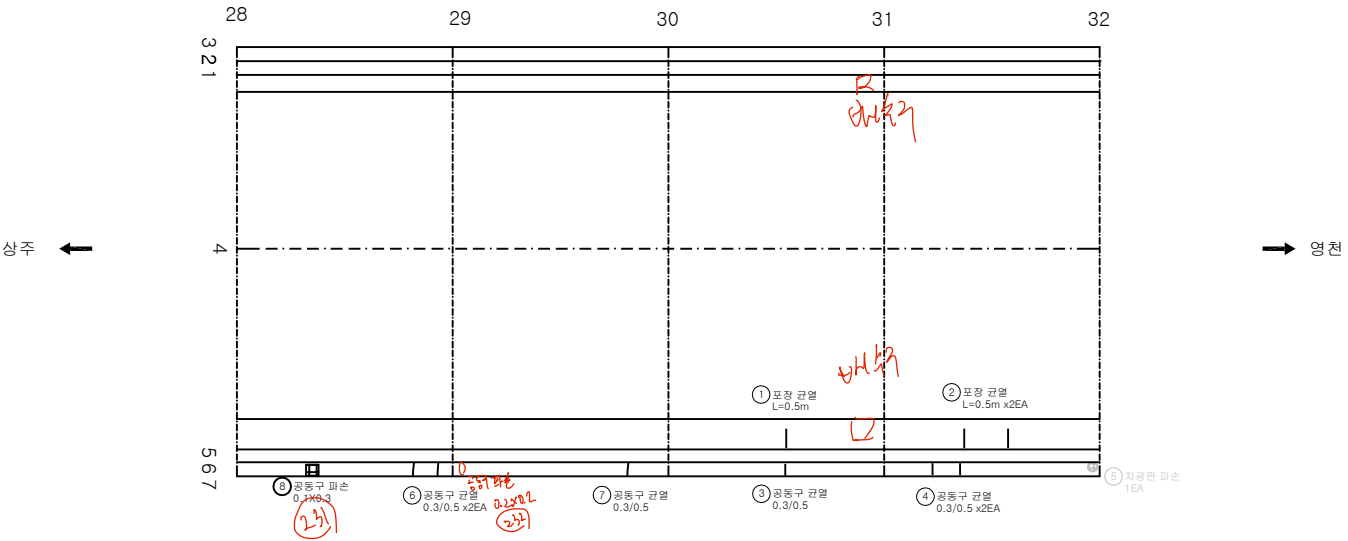
| 번호 | 발생<br>년도 | 부재 | 손상내용 | 손상현황 | | | | | | | 비 고 |
|---|---|---|---|---|---|---|---|---|---|---|---|
| 1 | 19하 | 포장 | 포장 균열 | | 0.5 | | 0.50 | m | 1 | 0.50 | |
| 2 | 19하 | 포장 | 포장 균열 | | 0.5 | | 0.50 | m | 2 | 1.00 | |
| 3 | 19하 | 공동구 | 공동구 균열 | 0.3 | 0.5 | | 0.50 | m | 1 | 0.50 | |
| 4 | 19하 | 공동구 | 공동구 균열 | 0.3 | 0.5 | | 0.50 | m | 2 | 1.00 | |
| 6 | 20상 | 공동구 | 공동구 균열 | 0.3 | 0.5 | | 0.50 | m | 2 | 1.00 | |
| 7 | 20상 | 공동구 | 공동구 균열 | 0.3 | 0.5 | | 0.50 | m | 1 | 0.50 | |

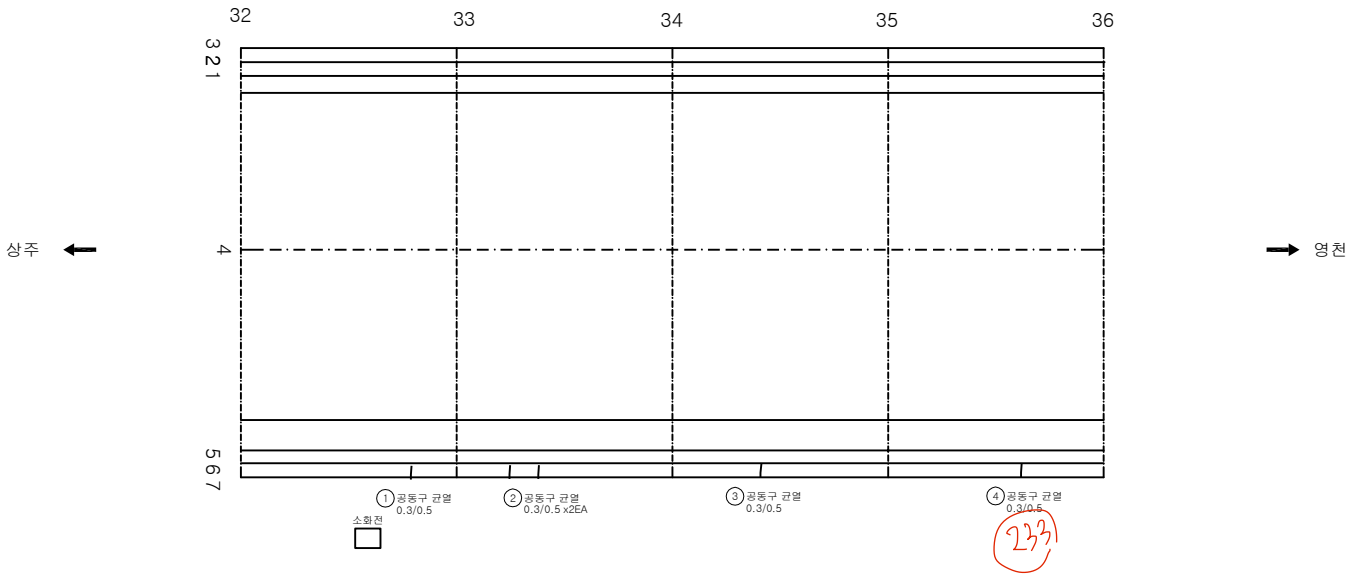
| 번호 | 발생년도 | 부재 | 손상내용 | 손상현황 | | | | | | | 비고 |
|---|---|---|---|---|---|---|---|---|---|---|---|
| 1 | 20상 | 공동구 | 공동구 균열 | 0.3 | 0.5 | | 0.50 | m | 1 | 0.50 | |
| 2 | 20상 | 공동구 | 공동구 균열 | 0.3 | 0.5 | | 0.50 | m | 2 | 1.00 | |
| 3 | 20상 | 공동구 | 공동구 균열 | 0.3 | 0.5 | | 0.50 | m | 1 | 0.50 | |
| 4 | 20상 | 공동구 | 공동구 균열 | 0.3 | 0.5 | | 0.50 | m | 1 | 0.50 | |

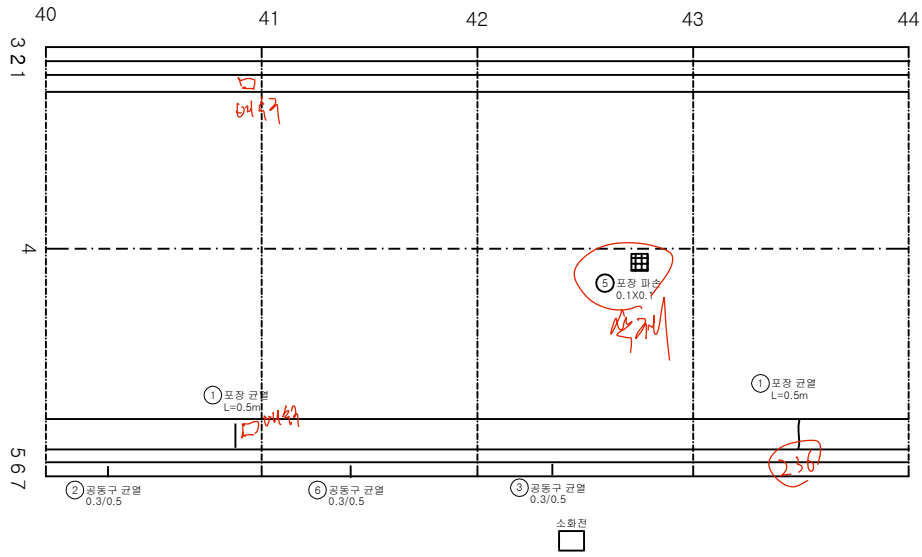
| 번호 | 발생년도 | 부재 | 손상내용 | 손상현황 | | | | | | | 비고 |
|---|---|---|---|---|---|---|---|---|---|---|---|
| 1 | 19하 | 포장 | 포장 균열 | | 0.5 | | 0.50 | m | 1 | 0.50 | |
| 2 | 20상 | 공동구 | 공동구 균열 | 0.3 | 0.5 | | 0.50 | m | 1 | 0.50 | |
| 3 | 20상 | 공동구 | 공동구 균열 | 0.3 | 0.5 | | 0.50 | m | 1 | 0.50 | |
| 4 | 21하 | 포장 | 포장 균열 | | 0.5 | | 0.50 | m | 1 | 0.50 | |
| 6 | 23하 | 공동구 | 공동구 균열 | 0.3 | 0.5 | | 0.50 | m | 1 | 0.50 | |

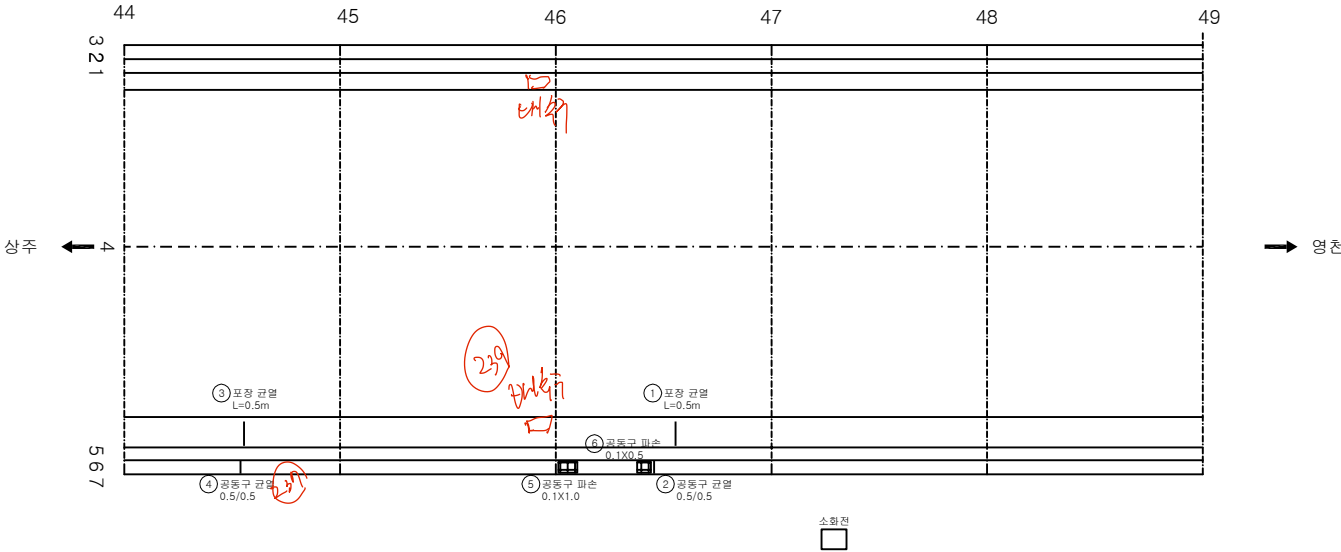
| 번호 | 발생년도 | 부재 | 손상내용 | 손상현황 | | | | | | | 비고 |
|---|---|---|---|---|---|---|---|---|---|---|---|
| 1 | 19하 | 포장 | 포장 균열 | | 0.5 | | 0.50 | m | 1 | 0.50 | |
| 2 | 19하 | 공동구 | 공동구 균열 | 0.5 | 0.5 | | 0.50 | m | 1 | 0.50 | |
| 3 | 21하 | 포장 | 포장 균열 | | 0.5 | | 0.50 | m | 1 | 0.50 | |
| 4 | 21하 | 공동구 | 공동구 균열 | 0.5 | 0.5 | | 0.50 | m | 1 | 0.50 | |
