상주영천고속도로 2024~2025년 시설물 안전점검 용역  
(2025년 상반기 정기안전점검)

# 외 관 조 사 망 도

불로터널(영천방향)

(주)명성엔지니어링

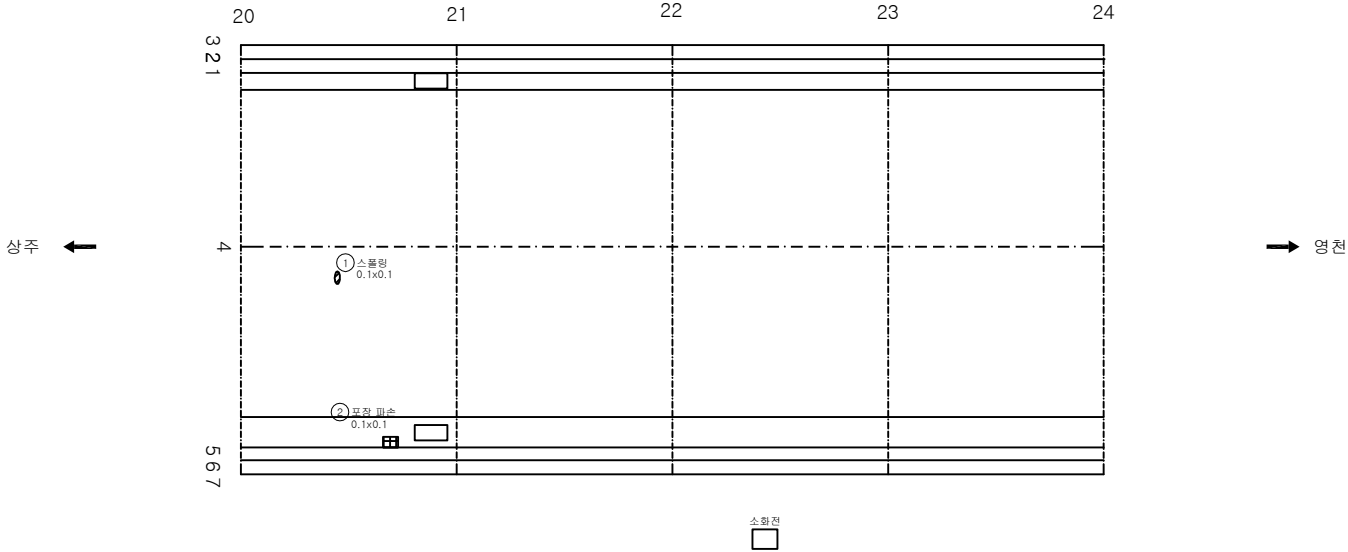
ID:불로터널(영천)-포장,공동구 Span No.1~4

| 번호 | 발생년도 | 부재 | 손상내용 | 손상현황 | | | | | | | 비고 |
|---|---|---|---|---|---|---|---|---|---|---|---|
| 1 | 19하 | 포장 | 스플링 | | 0.1 | 0.3 | 0.03 | m <sup>2</sup> | 1 | 0.03 | |
| 2 | 20상 | 공동구 | 공동구 균열 | 0.3 | 0.5 | | 0.50 | m | 2 | 1.00 | |
| 3 | 20상 | 공동구 | 공동구 균열 | 0.3 | 0.5 | | 0.50 | m | 2 | 1.00 | |
| 4 | 25상 | 공동구 | 공동구 이격 | | 0.5 | | 0.50 | m | 1 | 0.50 | |
