상주영천고속도로 2024~2025년 시설물 안전점검 용역  
(2025년 상반기 정기안전점검)

## 외 관 조 사 망 도

중구터널(상주방향)

(주)명성엔지니어링

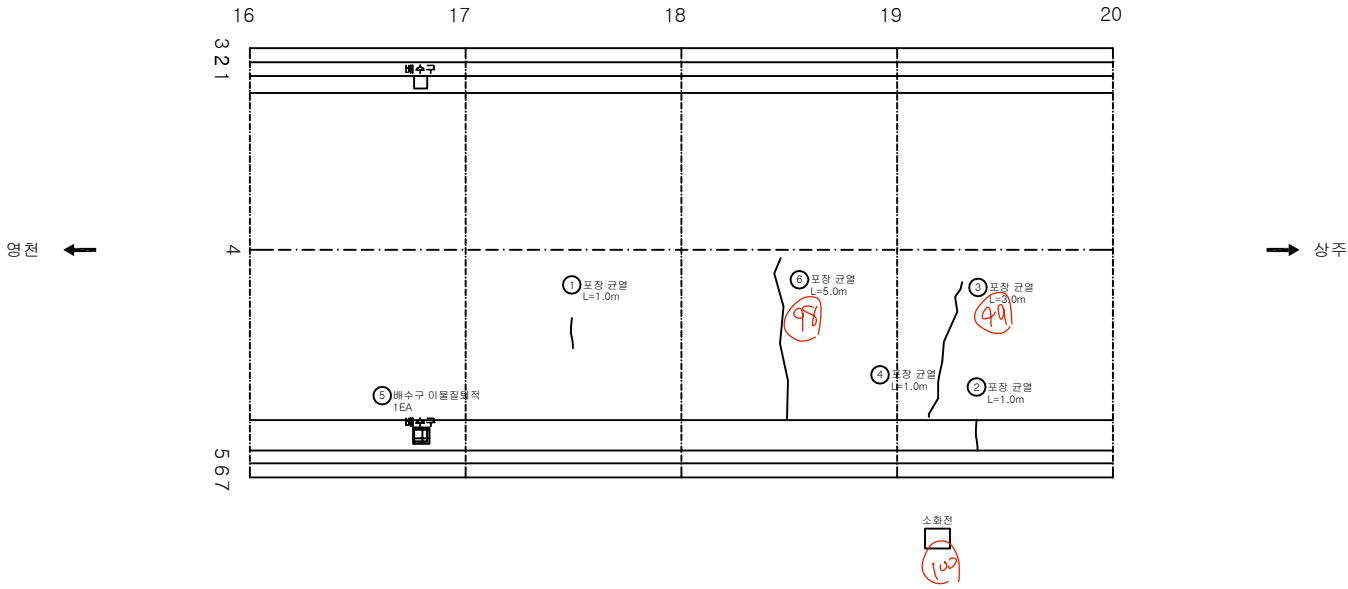
| 번호 | 발생<br>년도 | 부재 | 손상내용 | 손상현황 | | | | | | | 비 고 |
|---|---|---|---|---|---|---|---|---|---|---|---|
| 1 | 19하 | 공동구 | 공동구 파손 | | 0.2 | 1.0 | 0.20 | m <sup>2</sup> | 1 | 0.20 | |
| 2 | 21하 | 포장 | 포장 균열 | | 4.0 | | 4.00 | m | 1 | 4.00 | |
| 3 | 21하 | 포장 | 포장 균열 | | 4.0 | | 4.00 | m | 1 | 4.00 | |
| 4 | 21하 | 포장 | 포장 균열 | | 4.0 | | 4.00 | m | 1 | 4.00 | |

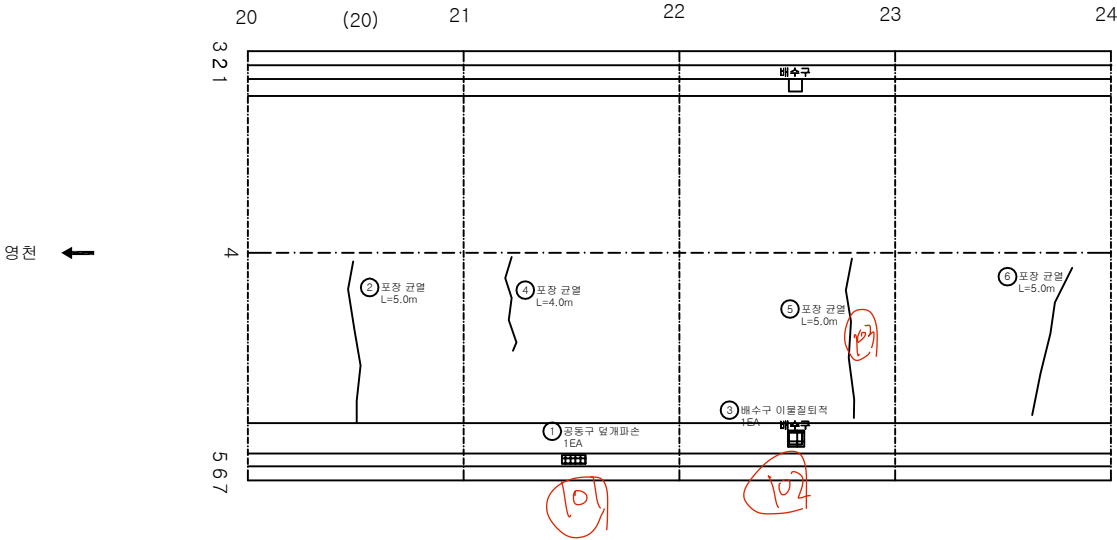
| 번호 | 발생년도 | 부재 | 손상내용 | 손상현황 | | | | | | | 비고 |
|---|---|---|---|---|---|---|---|---|---|---|---|
| 2 | 21상 | 포장 | 포장 균열 | | 5.0 | | 5.00 | m | 1 | 5.00 | |
| 4 | 23하 | 포장 | 포장 균열 | | 4.0 | | 4.00 | m | 1 | 4.00 | |
| 5 | 23하 | 포장 | 포장 균열 | | 5.0 | | 5.00 | m | 1 | 5.00 | |
| 6 | 23하 | 포장 | 포장 균열 | | 5.0 | | 5.00 | m | 1 | 5.00 | |

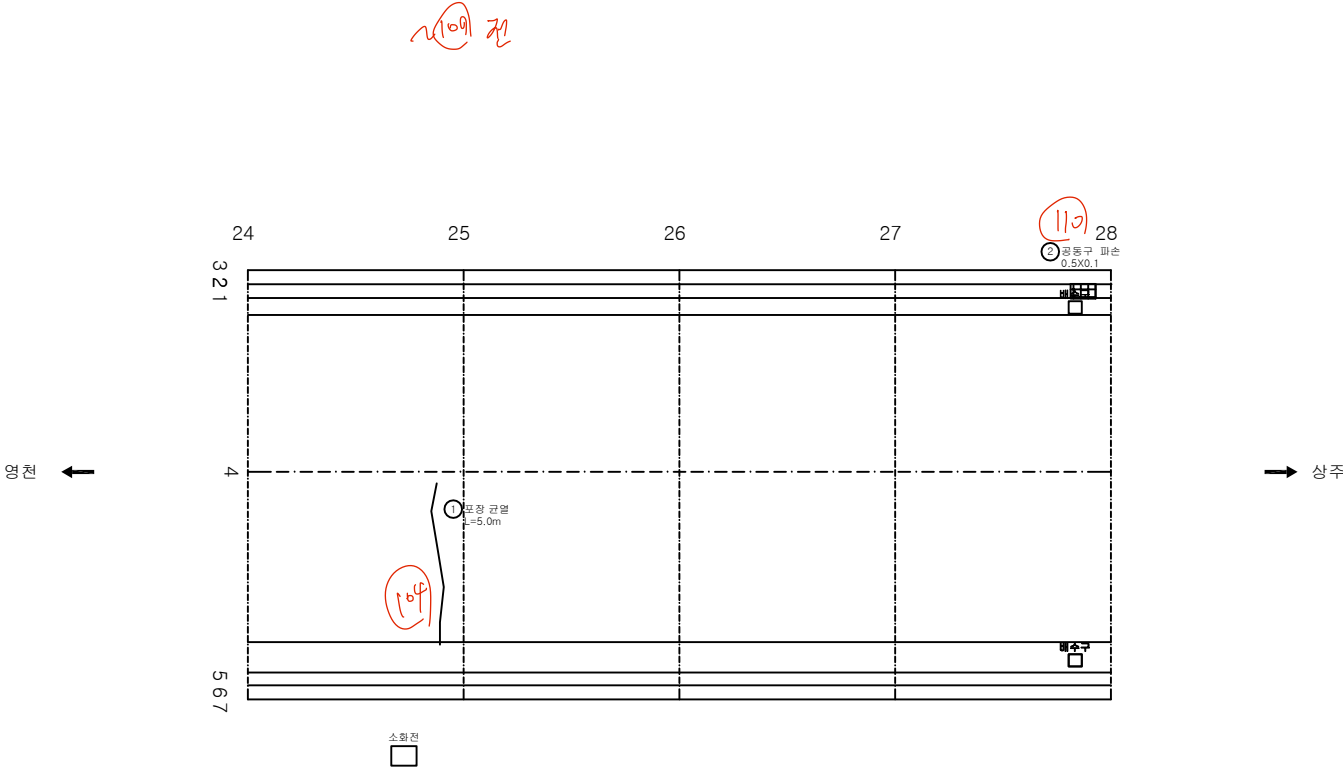
| 번호 | 발생<br>년도 | 부재 | 손상내용 | 손상현황 | | | | | | | 비 고 |
|---|---|---|---|---|---|---|---|---|---|---|---|
| 1 | 21상 | 포장 | 포장 균열 | | 5.0 | | 5.00 | m | 1 | 5.00 | |

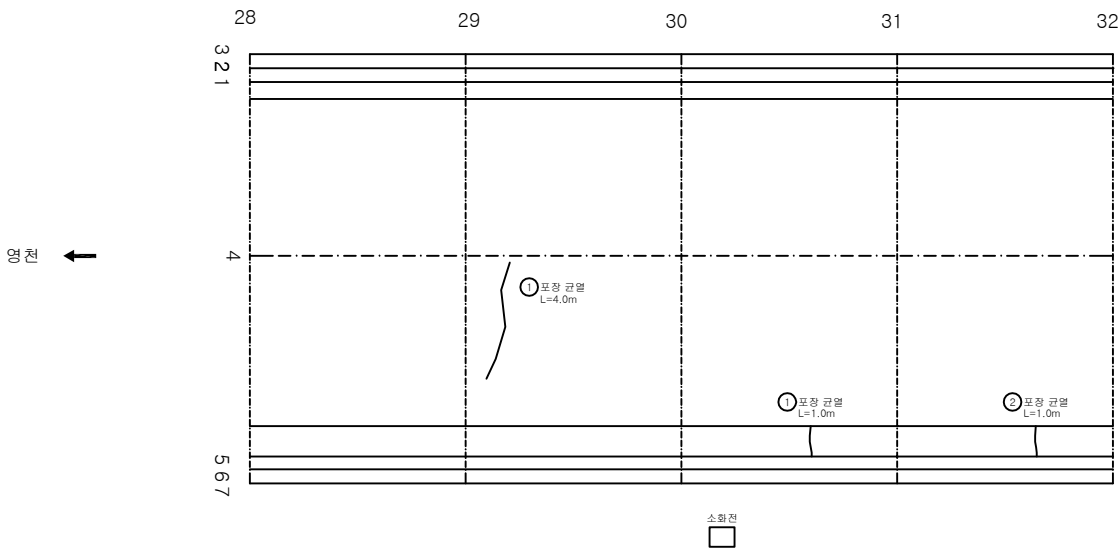
| 번호 | 발생년도 | 부재 | 손상내용 | 손상현황 | | | | | | | 비고 |
|---|---|---|---|---|---|---|---|---|---|---|---|
| 1 | 20상 | 포장 | 포장 균열 | | 1.0 | | 1.00 | m | 1 | 1.00 | |
| 2 | 20상 | 포장 | 포장 균열 | | 1.0 | | 1.00 | m | 1 | 1.00 | |
| 3 | 23하 | 포장 | 포장 균열 | | 4.0 | | 4.00 | m | 1 | 4.00 | |

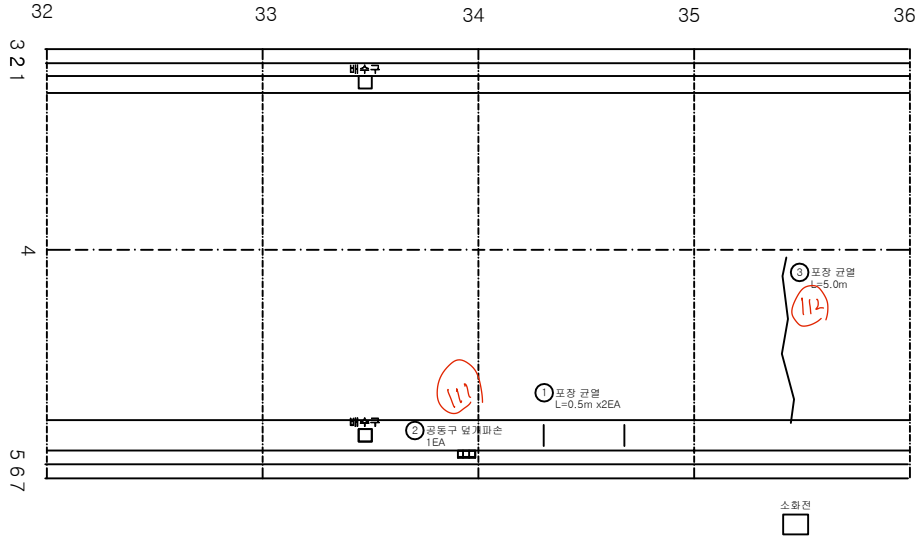
| 번호 | 발생년도 | 부재 | 손상내용 | 손상현황 | | | | | | | 비고 |
|---|---|---|---|---|---|---|---|---|---|---|---|
| 1 | 19하 | 포장 | 포장 균열 | | 0.5 | | 0.50 | m | 2 | 1.00 | |
| 3 | 23하 | 포장 | 포장 균열 | | 5.0 | | 5.00 | m | 1 | 5.00 | |

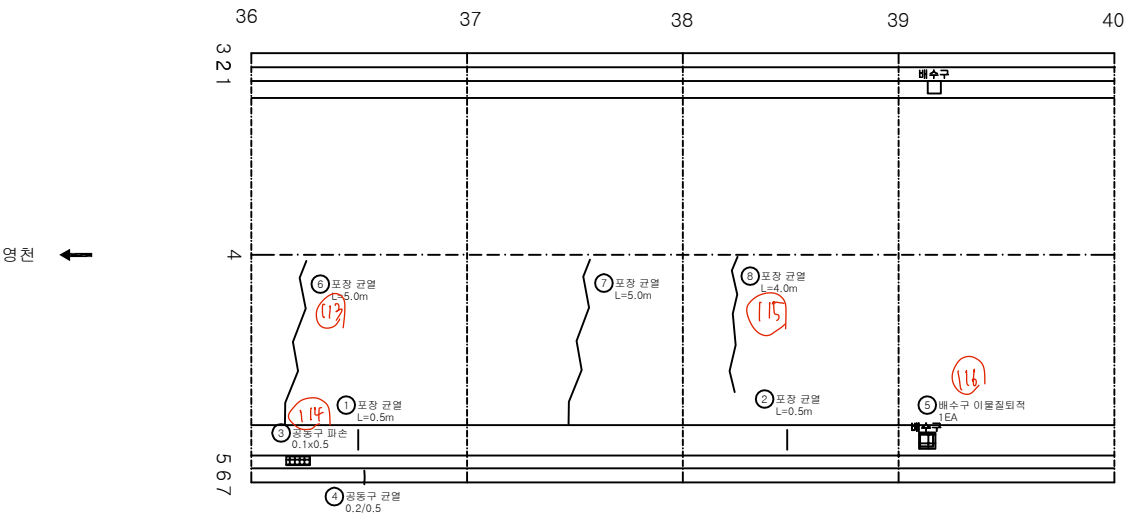
| 번호 | 발생년도 | 부재 | 손상내용 | 손상현황 | | | | | | | 비고 |
|---|---|---|---|---|---|---|---|---|---|---|---|
| 1 | 19하 | 포장 | 포장 균열 | | 0.5 | | 0.50 | m | 1 | 0.50 | |
| 2 | 19하 | 포장 | 포장 균열 | | 0.5 | | 0.50 | m | 1 | 0.50 | |
| 4 | 20상 | 공동구 | 공동구 균열 | 0.2 | 0.5 | | 0.50 | m | 1 | 0.50 | |
| 6 | 23하 | 포장 | 포장 균열 | | 5.0 | | 5.00 | m | 1 | 5.00 | |
| 7 | 23하 | 포장 | 포장 균열 | | 5.0 | | 5.00 | m | 1 | 5.00 | |
| 8 | 23하 | 포장 | 포장 균열 | | 4.0 | | 4.00 | m | 1 | 4.00 | |

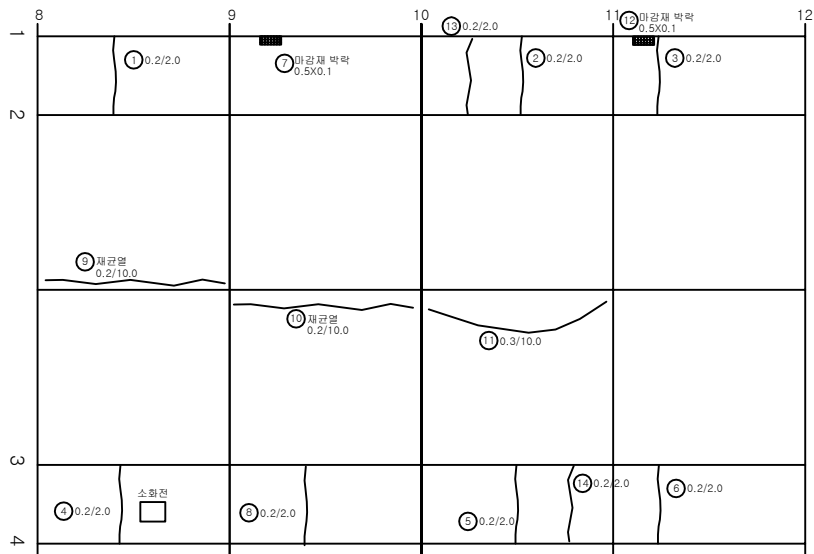
| 도 면 번호 | 013 |

| 번호 | 발생<br>년도 | 부재 | 손상내용 | 손상현황 | | | | | | | 비 고 |
|---|---|---|---|---|---|---|---|---|---|---|---|
| 1 | 19하 | 측벽부 | 균열(Cw=0.3mm미만) | 0.2 | 0.5 | | 0.50 | m | 1 | 0.50 | |
| 2 | 19하 | 측벽부 | 균열(Cw=0.3mm미만) | 0.2 | 2.0 | | 2.00 | m | 1 | 2.00 | |
| 3 | 19하 | 측벽부 | 균열(Cw=0.3mm미만) | 0.2 | 2.0 | | 2.00 | m | 1 | 2.00 | |
| 4 | 23하 | 천단부 | 균열(Cw=0.3mm이상) | 0.3 | 1.0 | | 1.00 | m | 6 | 6.00 | |
