상주영천고속도로 2024~2025년 시설물 안전점검 용역  
(2025년 상반기 정기안전점검)

# 외 관 조 사 망 도

중구터널(상주방향)

2025.04

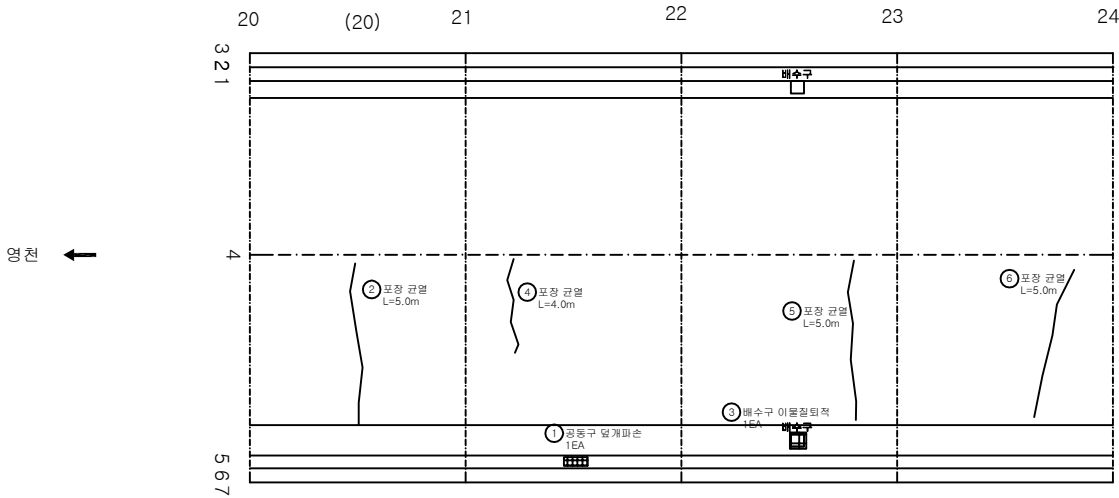
손상물량표

| 번호 | 발생<br>년도 | 부재 | 손상내용 | 손상현황 | | | | | | | 비고 |
|---|---|---|---|---|---|---|---|---|---|---|---|
| 2 | 21상 | 포장 | 포장 균열 | | 5.0 | | 5.00 | m | 1 | 5.00 | |
| 4 | 23하 | 포장 | 포장 균열 | | 4.0 | | 4.00 | m | 1 | 4.00 | |
| 5 | 23하 | 포장 | 포장 균열 | | 5.0 | | 5.00 | m | 1 | 5.00 | |
| 6 | 23하 | 포장 | 포장 균열 | | 5.0 | | 5.00 | m | 1 | 5.00 | |

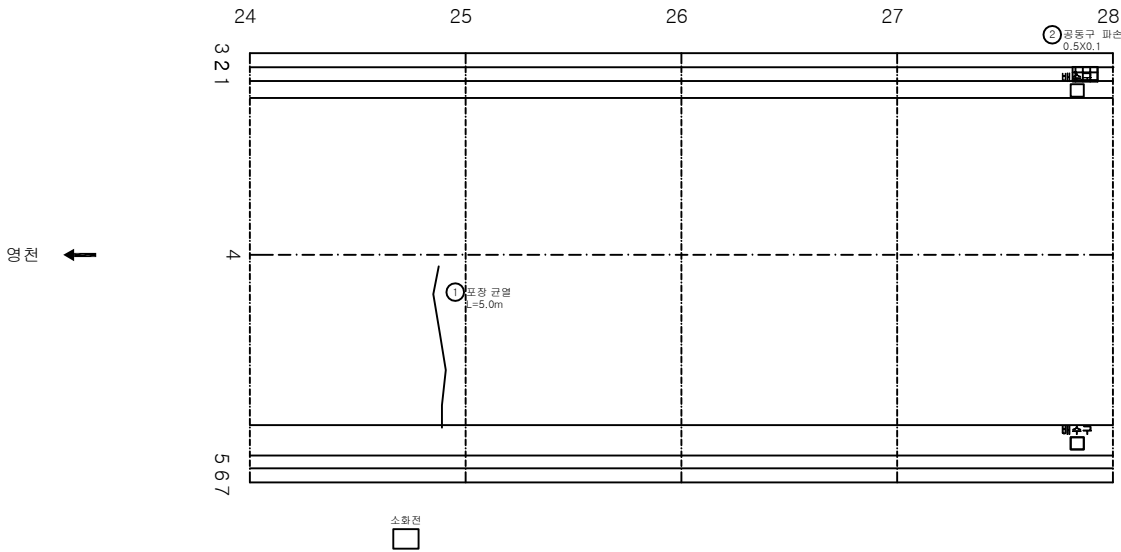
손상물량표

| 번호 | 발생<br>년도 | 부재 | 손상내용 | 손상현황 | | | | | | | 비 고 |
|---|---|---|---|---|---|---|---|---|---|---|---|
| 1 | 21상 | 포장 | 포장 균열 | | 5.0 | | 5.00 | m | 1 | 5.00 | |

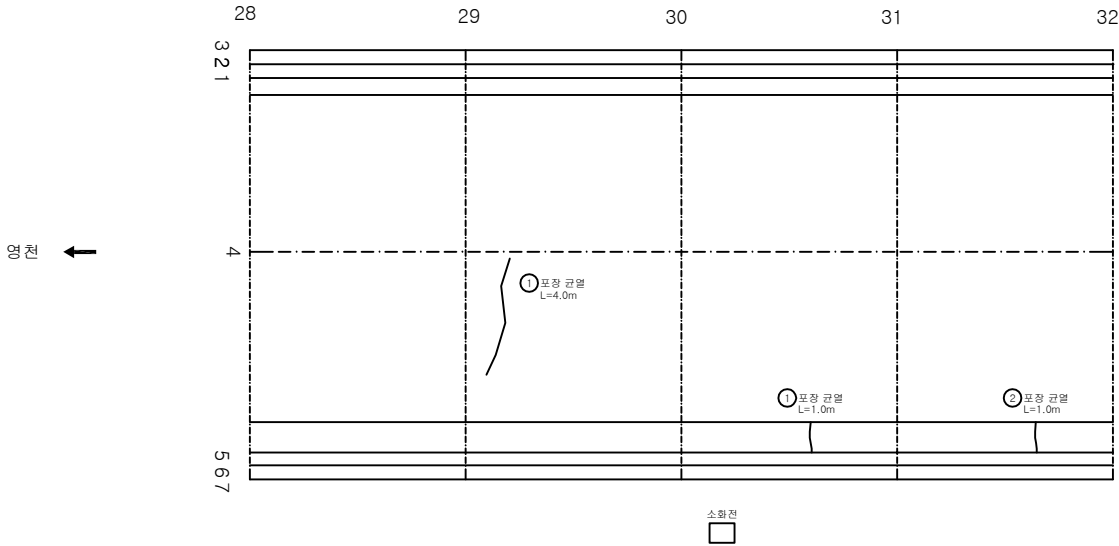
손상물량표

| 번호 | 발생년도 | 부재 | 손상내용 | 손상현황 | | | | | | | 비고 |
|---|---|---|---|---|---|---|---|---|---|---|---|
| 1 | 20상 | 포장 | 포장 균열 | | 1.0 | | 1.00 | m | 1 | 1.00 | |
| 2 | 20상 | 포장 | 포장 균열 | | 1.0 | | 1.00 | m | 1 | 1.00 | |
| 3 | 23하 | 포장 | 포장 균열 | | 4.0 | | 4.00 | m | 1 | 4.00 | |

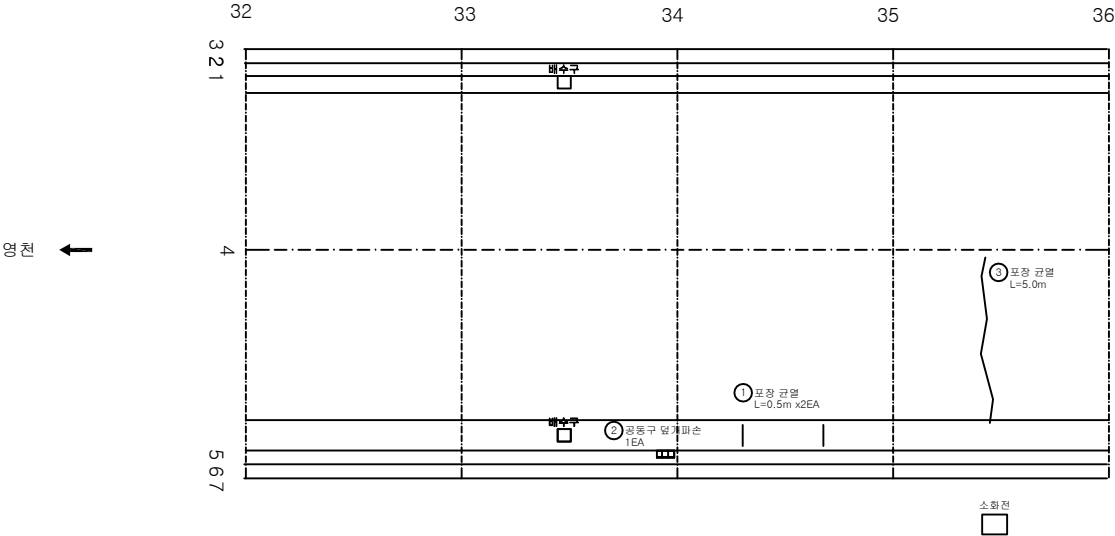
손상물량표

| 번호 | 발생년도 | 부재 | 손상내용 | 손상현황 | | | | | | | 비고 |
|---|---|---|---|---|---|---|---|---|---|---|---|
| 1 | 19하 | 포장 | 포장 균열 | | 0.5 | | 0.50 | m | 2 | 1.00 | |
| 3 | 23하 | 포장 | 포장 균열 | | 5.0 | | 5.00 | m | 1 | 5.00 | |

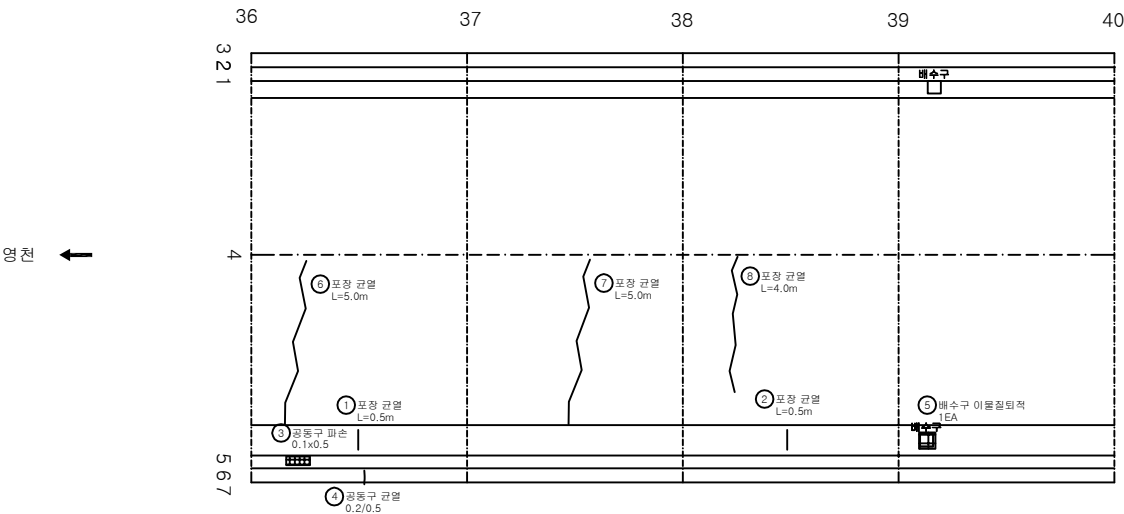
손상물량표

| 번호 | 발생년도 | 부재 | 손상내용 | 손상현황 | | | | | | | 비고 |
|---|---|---|---|---|---|---|---|---|---|---|---|
| 1 | 19하 | 포장 | 포장 균열 | | 0.5 | | 0.50 | m | 1 | 0.50 | |
| 2 | 19하 | 포장 | 포장 균열 | | 0.5 | | 0.50 | m | 1 | 0.50 | |
| 4 | 20상 | 공동구 | 공동구 균열 | 0.2 | 0.5 | | 0.50 | m | 1 | 0.50 | |
| 6 | 23하 | 포장 | 포장 균열 | | 5.0 | | 5.00 | m | 1 | 5.00 | |
| 7 | 23하 | 포장 | 포장 균열 | | 5.0 | | 5.00 | m | 1 | 5.00 | |
| 8 | 23하 | 포장 | 포장 균열 | | 4.0 | | 4.00 | m | 1 | 4.00 | |
