상주영천고속도로 2024~2025년 시설물 안전점검 용역  
(2025년 상반기 정기안전점검)

# 외 관 조 사 망 도

중구터널(상주방향)

2025.04

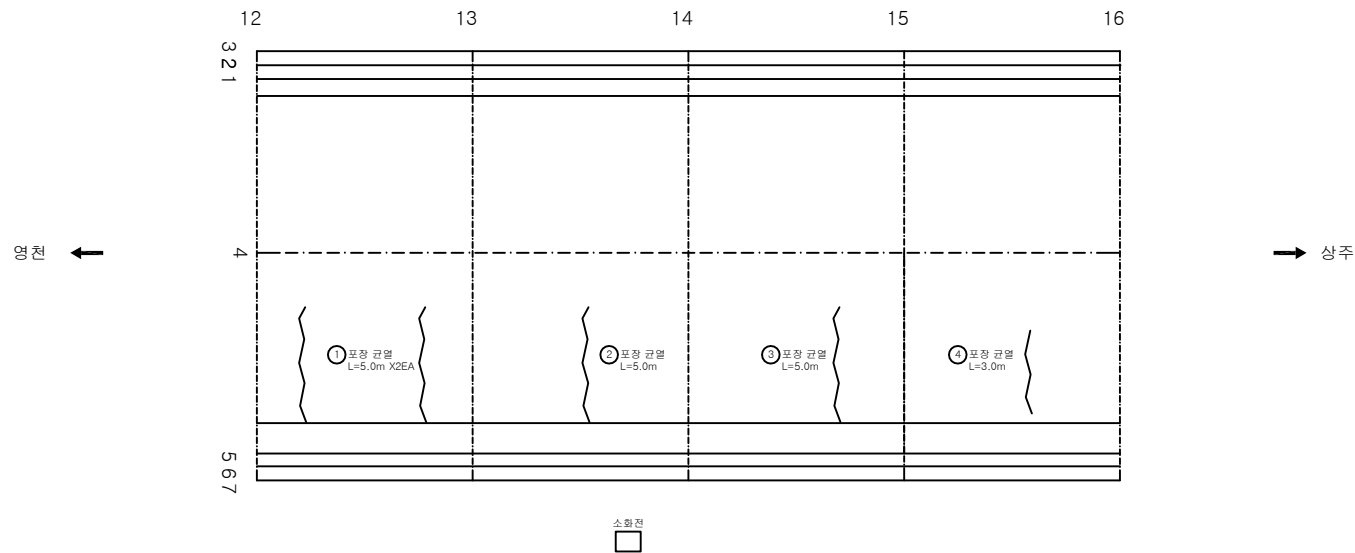
## ID:중구터널(상주)-포장,공동구 Span No.13~16

| 번호 | 발생년도 | 부재 | 손상내용 | 손상현황 | | | | | | | 비고 |
|---|---|---|---|---|---|---|---|---|---|---|---|
| 1 | 20상 | 포장 | 포장 균열 | | 1.0 | | 1.00 | m | 1 | 1.00 | |
| 2 | 20상 | 포장 | 포장 균열 | | 1.0 | | 1.00 | m | 1 | 1.00 | |
| 3 | 21상 | 포장 | 포장 균열 | | 3.0 | | 3.00 | m | 1 | 3.00 | |
| 4 | 21하 | 포장 | 포장 균열 | | 1.0 | | 1.00 | m | 1 | 1.00 | |
| 6 | 23하 | 포장 | 포장 균열 | | 5.0 | | 5.00 | m | 1 | 5.00 | |

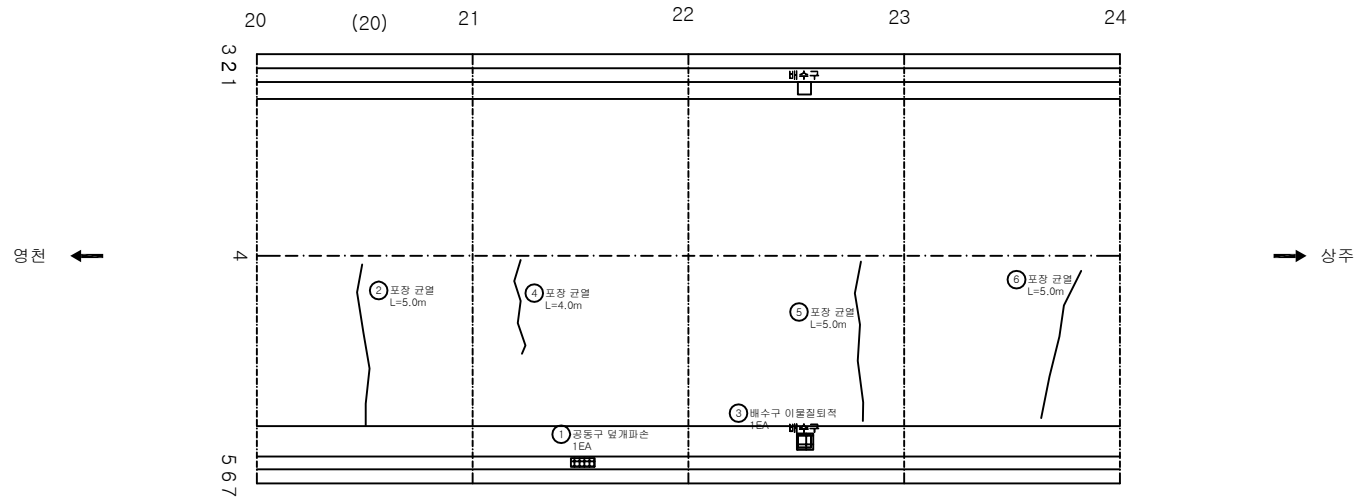
ID:중구터널(상주)-포장,공동구 Span No.21~24

| 번호 | 발생<br>년도 | 부재 | 손상내용 | 손상현황 | | | | | | | 비 고 |
|---|---|---|---|---|---|---|---|---|---|---|---|
| 1 | 21상 | 포장 | 포장 균열 | | 5.0 | | 5.00 | m | 1 | 5.00 | |
