상주영천고속도로 2024~2025년 시설물 안전점검 용역  
(2025년 상반기 정기안전점검)

# 외 관 조 사 망 도

중구터널(상주방향)

2025.04

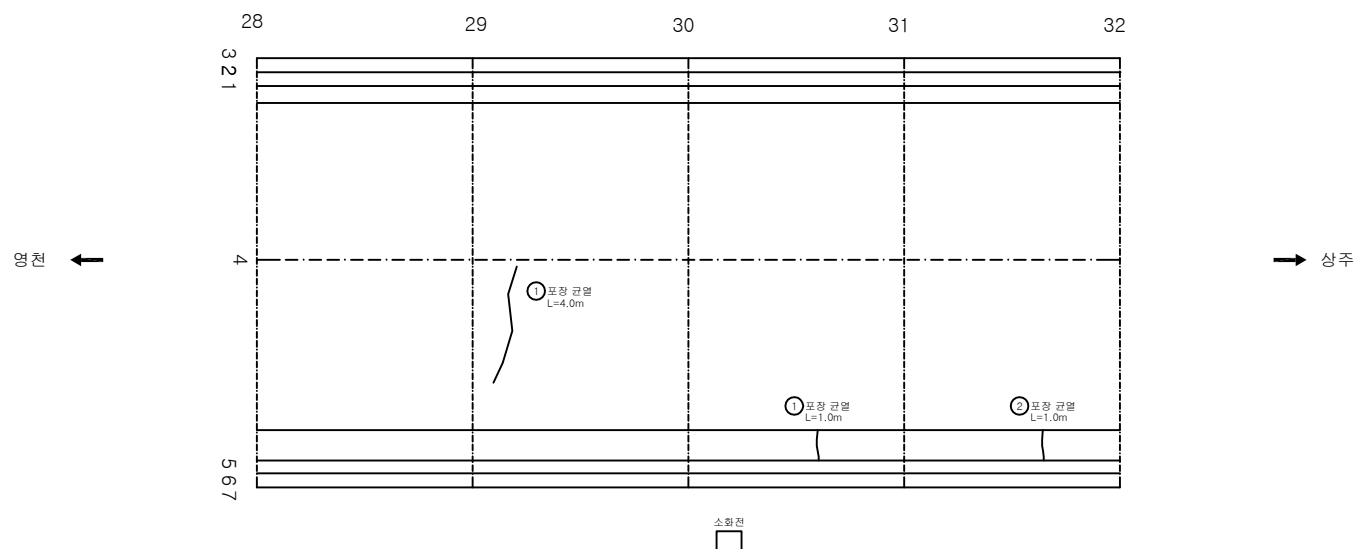
ID:중구 터널 (상주)-포장,공동구 Span No.29~32

| 번호 | 발생년도 | 부재 | 손상내용 | 손상현황 | | | | | | | 비고 |
|---|---|---|---|---|---|---|---|---|---|---|---|
| 1 | 19하 | 포장 | 포장 균열 | | 0.5 | | 0.50 | m | 2 | 1.00 | |
| 3 | 23하 | 포장 | 포장 균열 | | 5.0 | | 5.00 | m | 1 | 5.00 | |
