상주영천고속도로 2024~2025년 시설물 안전점검 용역  
(2025년 상반기 정기안전점검)

# 외 관 조 사 망 도

중구터널(영천방향)

2025.04

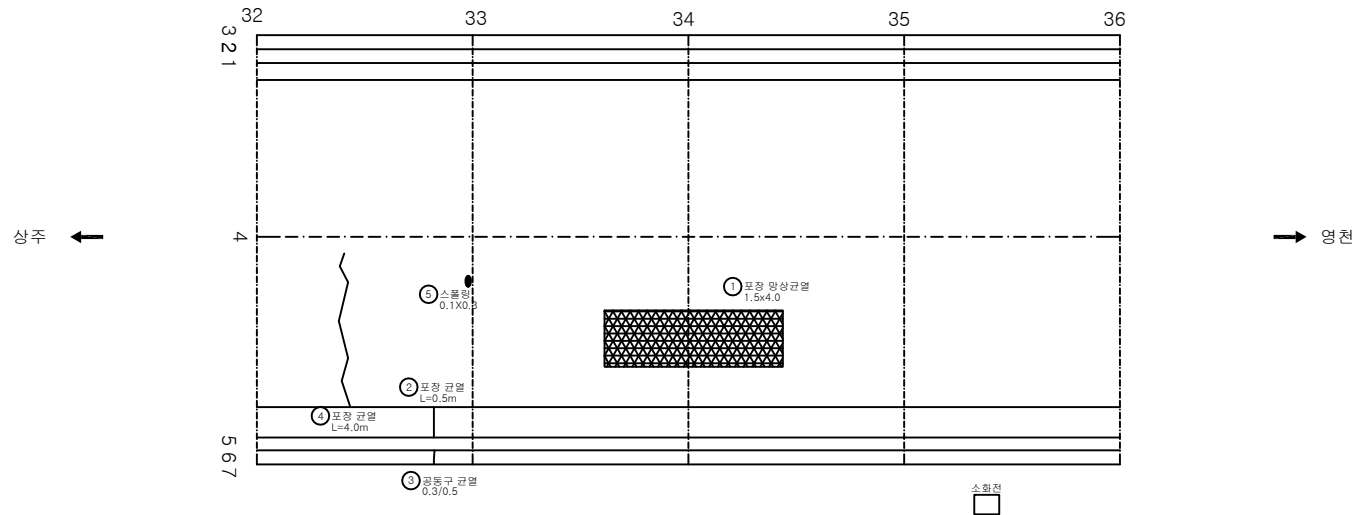
ID:중구터널(영천)-포장,공동구 Span No.33~36

| 번호 | 발생<br>년도 | 부재 | 손상내용 | 손상현황 | | | | | | | 비고 |
|---|---|---|---|---|---|---|---|---|---|---|---|
| 2 | 20상 | 공동구 | 공동구 균열 | 0.3 | 0.5 | | 0.50 | m | 1 | 0.50 | |
