상주영천고속도로 2024~2025년 시설물 안전점검 용역  
(2025년 상반기 정기안전점검)

# 외 관 조 사 망 도

중구터널(영천방향)

(주)명성엔지니어링

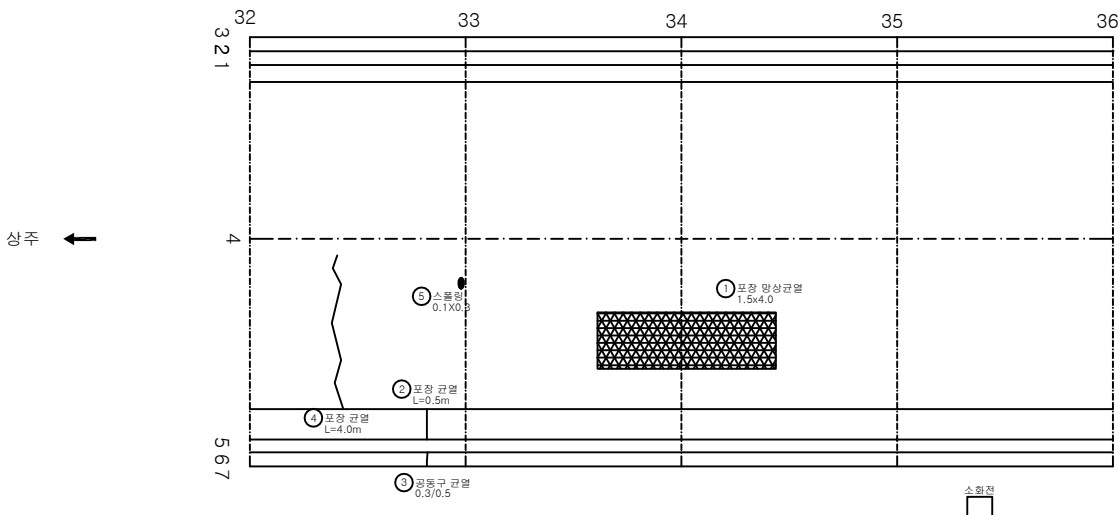
| 번호 | 발생년도 | 부재 | 손상내용 | 손상현황 | | | | | | | 비고 |
|---|---|---|---|---|---|---|---|---|---|---|---|
| 1 | 19하 | 포장 | 포장 망상균열 | | 1.5 | 4.0 | 6.00 | m <sup>2</sup> | 1 | 6.00 | |
| 2 | 19하 | 포장 | 포장 균열 | | 0.5 | | 0.50 | m | 1 | 0.50 | |
| 3 | 20상 | 공동구 | 공동구 균열 | 0.3 | 0.5 | | 0.50 | m | 1 | 0.50 | |
| 4 | 23하 | 포장 | 포장 균열 | | 4.0 | | 4.00 | m | 1 | 4.00 | |
