상주영천고속도로 2024~2025년 시설물 안전점검 용역  
(2025년 상반기 정기안전점검)

# 외 관 조 사 망 도

효령터널(상주방향)

2025.04

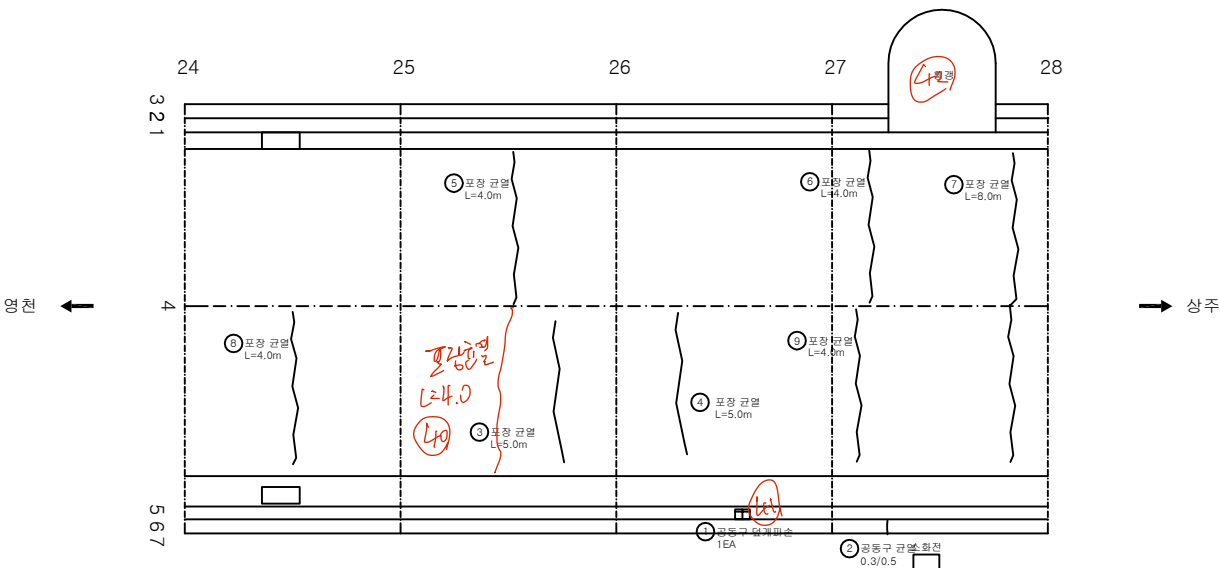
| 번호 | 발생년도 | 부재 | 손상내용 | 손상현황 | | | | | | | 비고 |
| 2 | 20상 | 포장 | 포장 균열 | | 5.0 | | 5.00 | m | 1 | 5.00 | |
| 3 | 20상 | 공동구 | 공동구 균열 | 0.3 | 0.5 | | 0.50 | m | 1 | 0.50 | |
| 4 | 21상 | 포장 | 포장 균열 | | 5.0 | | 5.00 | m | 1 | 5.00 | |
| 5 | 21상 | 포장 | 포장 균열 | | 3.0 | | 3.00 | m | 1 | 3.00 | |

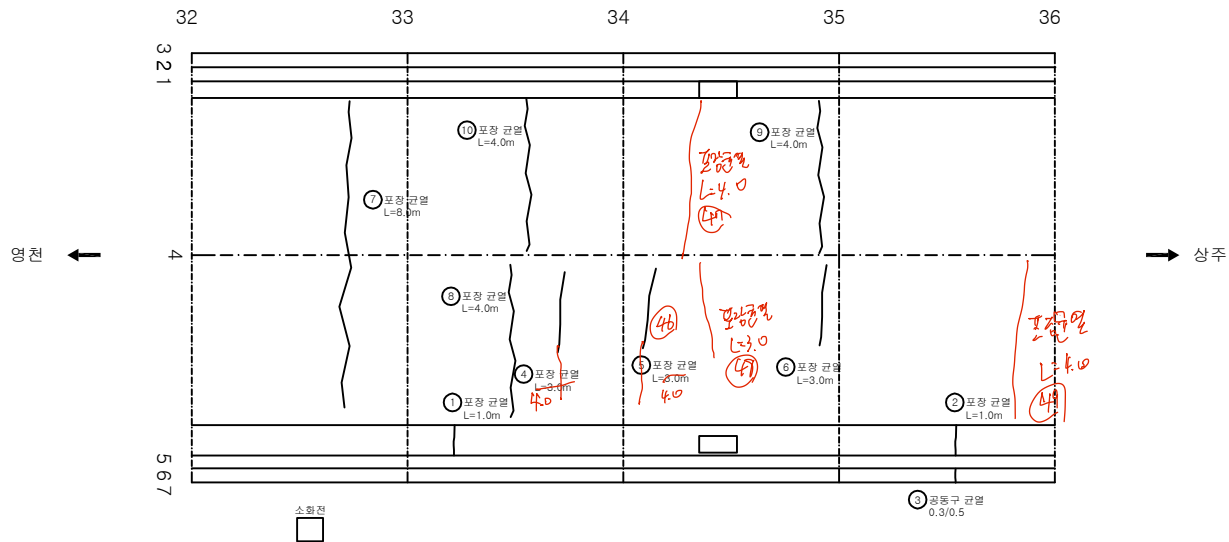
| 번호 | 발생년도 | 부재 | 손상내용 | 손상현황 | | | | | | | 비고 |
|---|---|---|---|---|---|---|---|---|---|---|---|
| 1 | 20상 | 포장 | 포장 균열 | | 1.0 | | 1.00 | m | 1 | 1.00 | |
| 3 | 21상 | 포장 | 포장 균열 | | 3.0 | | 3.00 | m | 1 | 3.00 | |
| 4 | 21상 | 포장 | 포장 균열 | | 5.0 | | 5.00 | m | 1 | 5.00 | |

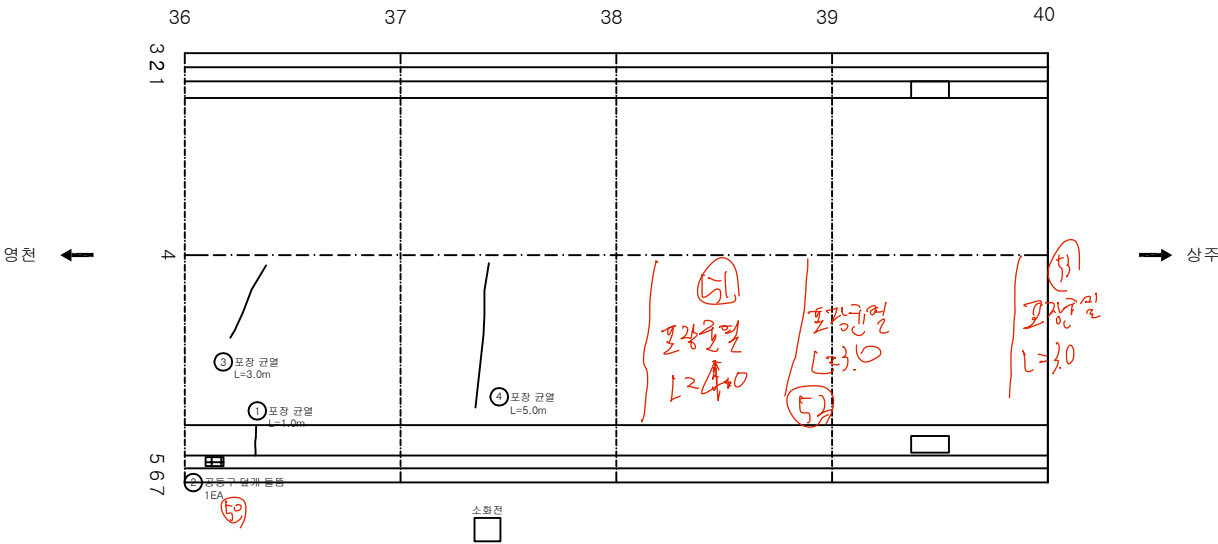
| 번호 | 발생년도 | 부재 | 손상내용 | 손상현황 | | | | | | | 비고 |
|---|---|---|---|---|---|---|---|---|---|---|---|
| 2 | 21상 | 포장 | 포장 균열 | | 8.0 | | 8.00 | m | 1 | 8.00 | |
| 3 | 21상 | 포장 | 포장 균열 | | 4.0 | | 4.00 | m | 1 | 4.00 | |
| 4 | 21상 | 포장 | 포장 균열 | | 3.0 | | 3.00 | m | 1 | 3.00 | |
| 5 | 23하 | 포장 | 포장 균열 | | 8.0 | | 8.00 | m | 1 | 8.00 | |

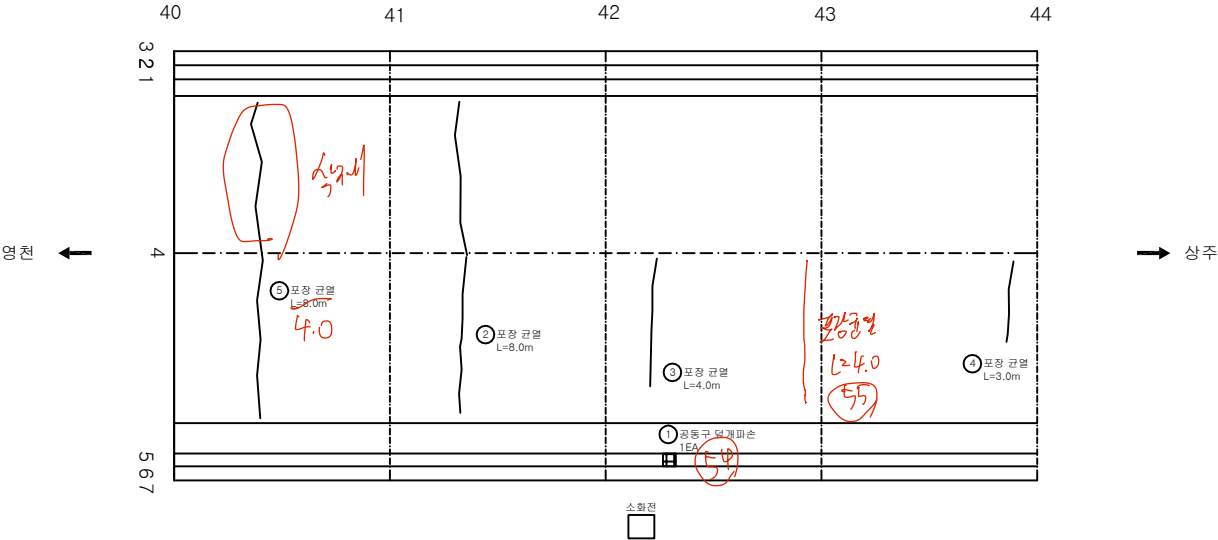
| 번호 | 발생<br>년도 | 부재 | 손상내용 | 손상현황 | | | | | | | 비 고 |
|---|---|---|---|---|---|---|---|---|---|---|---|
| 2 | 21상 | 포장 | 포장 균열 | | 5.0 | | 5.00 | m | 1 | 5.00 | |
| 3 | 21하 | 포장 | 포장 균열 | | 4.0 | | 4.00 | m | 1 | 4.00 | |
| 4 | 21하 | 포장 | 포장 균열 | | 4.0 | | 4.00 | m | 1 | 4.00 | |
| 5 | 23하 | 포장 | 포장 균열 | | 8.0 | | 8.00 | m | 1 | 8.00 | |
| 6 | 23하 | 포장 | 포장 균열 | | 8.0 | | 8.00 | m | 1 | 8.00 | |

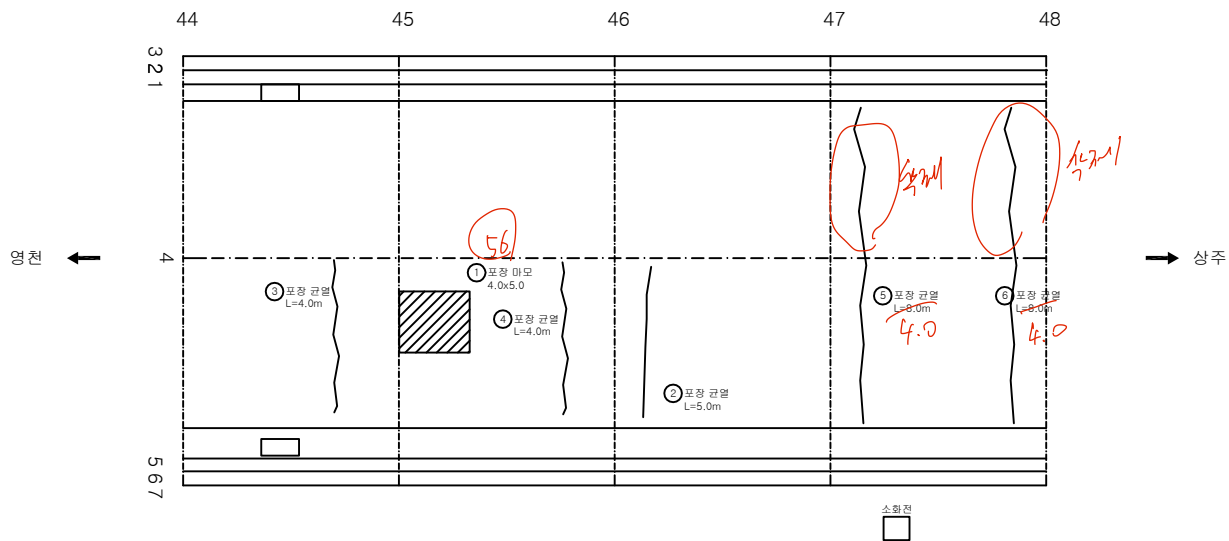
| 번호 | 발생년도 | 부재 | 손상내용 | 손상현황 | | | | | | | 비고 |
|---|---|---|---|---|---|---|---|---|---|---|---|
| 1 | 20상 | 공동구 | 공동구 균열 | 0.3 | 0.5 | | 0.50 | m | 1 | 0.50 | |
| 2 | 21상 | 포장 | 포장 균열 | | 3.0 | | 3.00 | m | 1 | 3.00 | |
| 3 | 21하 | 포장 | 포장 균열 | | 4.0 | | 4.00 | m | 1 | 4.00 | |
| 4 | 21하 | 포장 | 포장 균열 | | 4.0 | | 4.00 | m | 1 | 4.00 | |
| 5 | 23하 | 포장 | 포장 균열 | | 3.0 | | 3.00 | m | 1 | 3.00 | |
| 6 | 24하 | 포장 | 포장 균열 | | 4.0 | | 4.00 | m | 1 | 4.00 | |

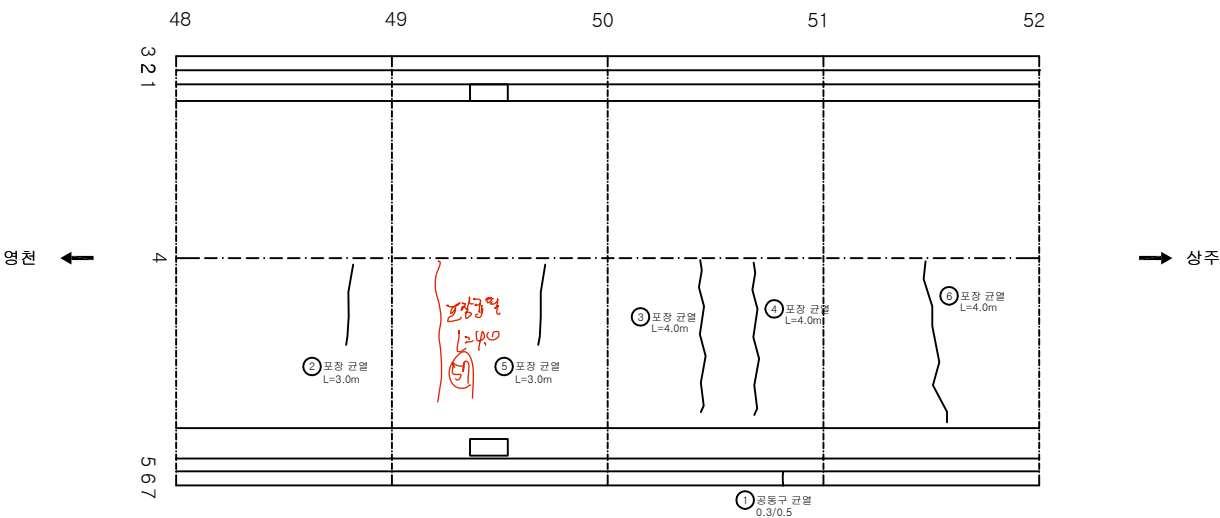
| 번호 | 발생년도 | 부재 | 손상내용 | 손상현황 | | | | | | | 비고 |
|---|---|---|---|---|---|---|---|---|---|---|---|
| 1 | 20상 | 공동구 | 공동구 균열 | 0.3 | 0.5 | | 0.50 | m | 1 | 0.50 | |
| 2 | 21상 | 포장 | 포장 균열 | | 5.0 | | 5.00 | m | 1 | 5.00 | |
| 3 | 21상 | 포장 | 포장 균열 | | 8.0 | | 8.00 | m | 1 | 8.00 | |
| 4 | 21하 | 포장 | 포장 균열 | | 4.0 | | 4.00 | m | 1 | 4.00 | |
| 5 | 21하 | 포장 | 포장 균열 | | 4.0 | | 4.00 | m | 1 | 4.00 | |
| 6 | 23하 | 포장 | 포장 균열 | | 3.0 | | 3.00 | m | 1 | 3.00 | |

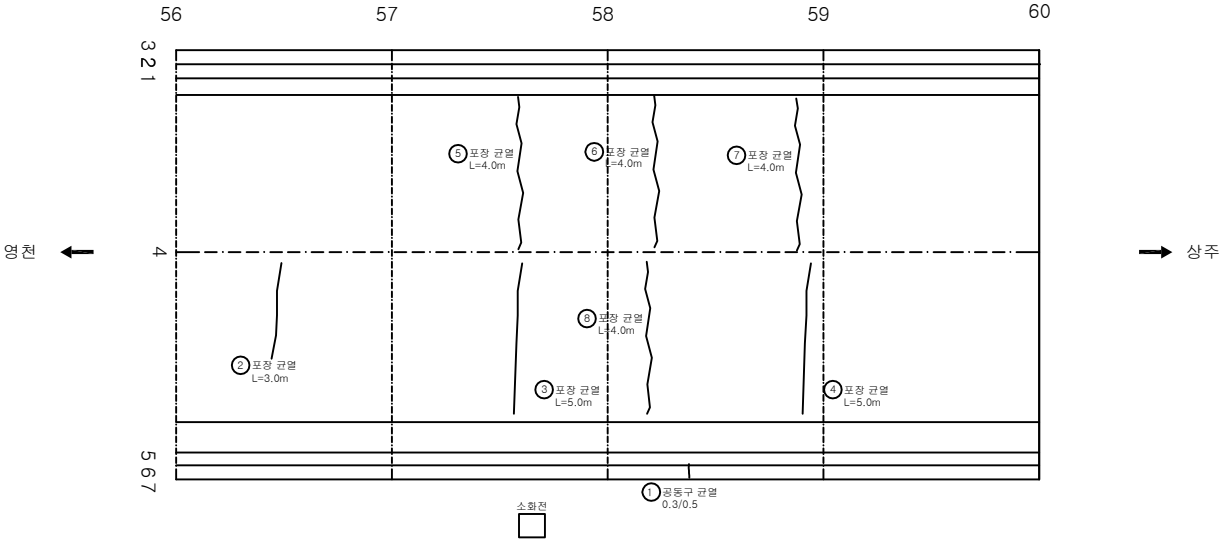
| 번호 | 발생년도 | 부재 | 손상내용 | 손상현황 | | | | | | | 비고 |
|---|---|---|---|---|---|---|---|---|---|---|---|
| 1 | 23하 | 포장 | 포장 균열 | | 4.0 | | 4.00 | m | 1 | 4.00 | |
| 2 | 23하 | 포장 | 포장 균열 | | 4.0 | | 4.00 | m | 1 | 4.00 | |

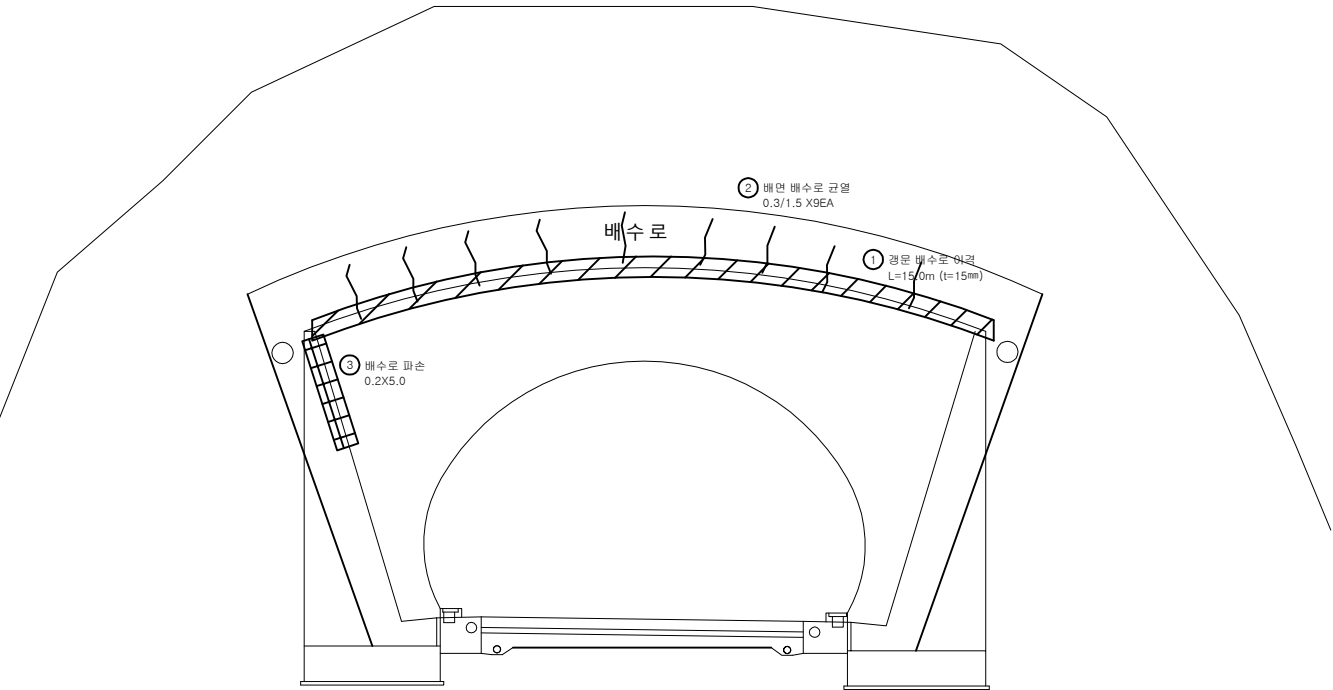
| 번호 | 발생년도 | 부재 | 손상내용 | 손상현황 | | | | | | | 비고 |
|---|---|---|---|---|---|---|---|---|---|---|---|
| 2 | 23하 | 배수시설 | 배면 배수로 균열 | 0.3 | 1.5 | | 1.50 | m | 9 | 13.50 | (t=17mm) |
