상주영천고속도로 2024~2025년 시설물 안전점검 용역  
(2025년 상반기 정기안전점검)

# 외 관 조 사 망 도

효령터널(상주방향)

2025.04

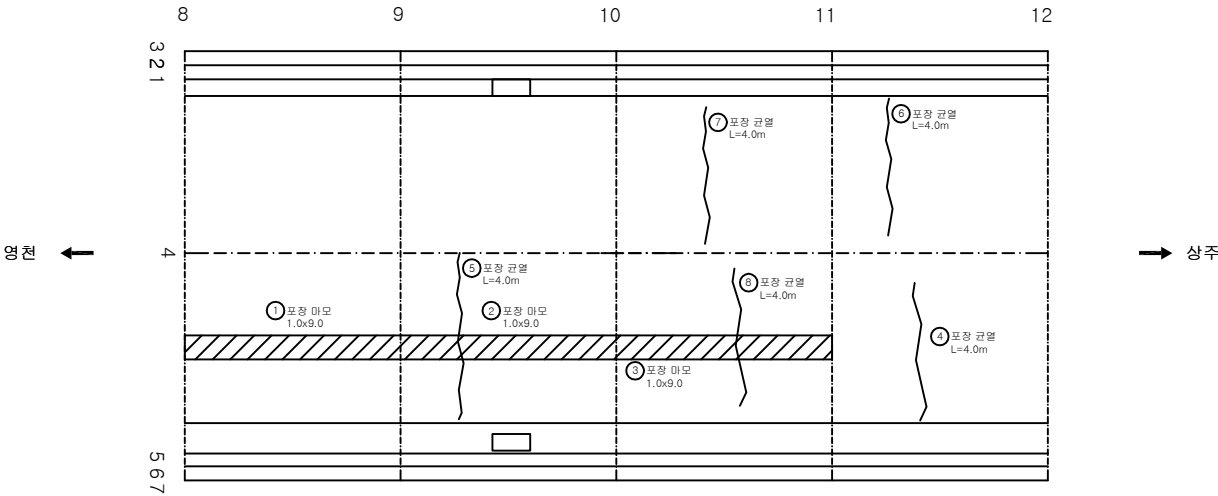
ID:효령터널(상주)-포장,공동구 Span No.5~8

| 번호 | 발생년도 | 부재 | 손상내용 | 손상현황 | | | | | | | 비고 |
|---|---|---|---|---|---|---|---|---|---|---|---|
| 1 | 19하 | 배수시설 | 이물질 퇴적 | | | | 1.00 | EA | 1 | 1.00 | 21'하 보수 |
| 2 | 19하 | 포장 | 포장 마모 | | 1.0 | 9.0 | 9.00 | m <sup>2</sup> | 1 | 9.00 | |
| 3 | 19하 | 포장 | 포장 마모 | | 1.0 | 9.0 | 9.00 | m <sup>2</sup> | 1 | 9.00 | |
| 4 | 19하 | 포장 | 포장 마모 | | 1.0 | 9.0 | 9.00 | m <sup>2</sup> | 1 | 9.00 | |
| 5 | 20상 | 공동구 | 공동구 균열 | 0.3 | 0.5 | | 0.50 | m | 1 | 0.50 | |

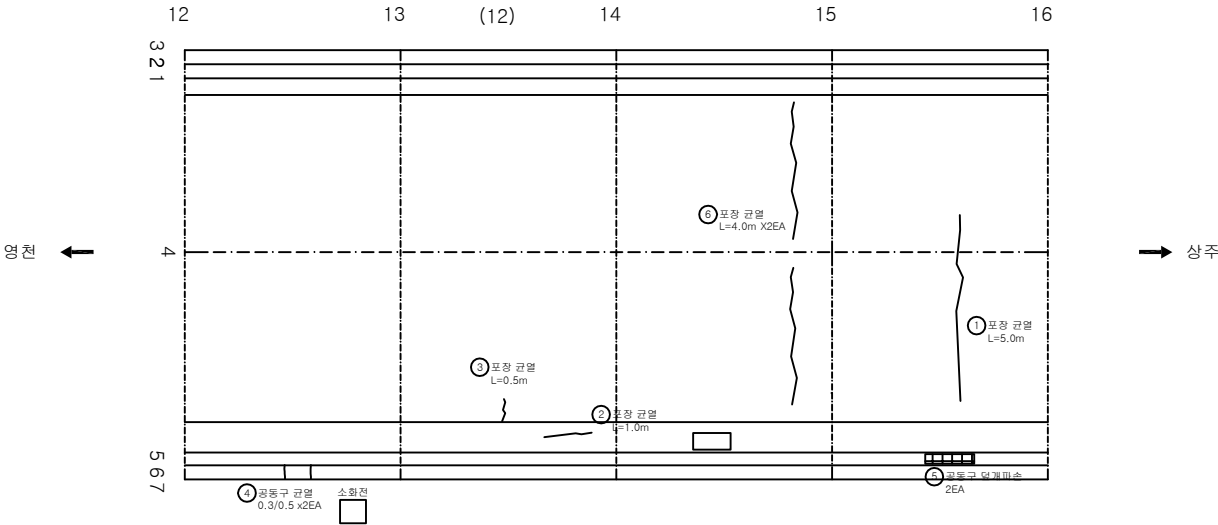
| 번호 | 발생년도 | 부재 | 손상내용 | 손상현황 | | | | | | | 비고 |
|---|---|---|---|---|---|---|---|---|---|---|---|
| 1 | 19하 | 포장 | 포장 균열 | | 5.0 | | 5.00 | m | 1 | 5.00 | |
| 2 | 19하 | 포장 | 포장 균열 | | 1.0 | | 1.00 | m | 1 | 1.00 | |
| 3 | 19하 | 포장 | 포장 균열 | | 0.5 | | 0.50 | m | 1 | 0.50 | |
| 4 | 20상 | 공동구 | 공동구 균열 | 0.3 | 0.5 | | 0.50 | m | 2 | 1.00 | |
| 6 | 21하 | 포장 | 포장 균열 | | 4.0 | | 4.00 | m | 2 | 8.00 | |

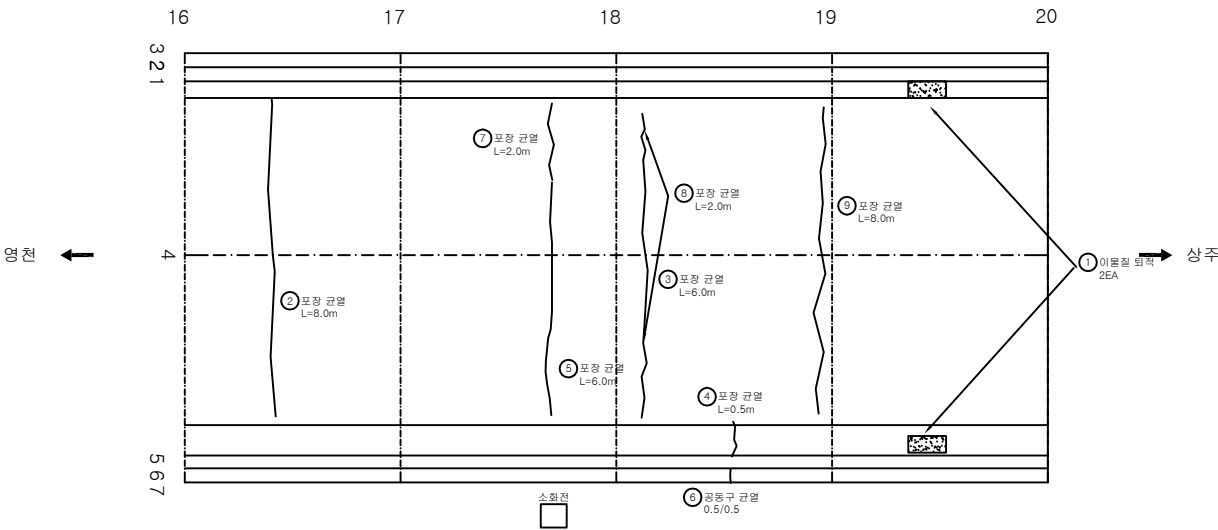
| 번호 | 발생년도 | 부재 | 손상내용 | 손상현황 | | | | | | | 비고 |
|---|---|---|---|---|---|---|---|---|---|---|---|
| 2 | 19하 | 포장 | 포장 균열 | | 8.0 | | 8.00 | m | 1 | 8.00 | |
| 3 | 19하 | 포장 | 포장 균열 | | 6.0 | | 6.00 | m | 1 | 6.00 | |
| 4 | 19하 | 포장 | 포장 균열 | | 0.5 | | 0.50 | m | 1 | 0.50 | |
| 5 | 20상 | 포장 | 포장 균열 | | 6.0 | | 6.00 | m | 1 | 6.00 | |
| 6 | 20상 | 공동구 | 공동구 균열 | 0.5 | 0.5 | | 0.50 | m | 1 | 0.50 | |
| 7 | 21하 | 포장 | 포장 균열 | | 2.0 | | 2.00 | m | 1 | 2.00 | |
| 8 | 21하 | 포장 | 포장 균열 | | 2.0 | | 2.00 | m | 1 | 2.00 | |
| 9 | 21하 | 포장 | 포장 균열 | | 8.0 | | 8.00 | m | 1 | 8.00 | |

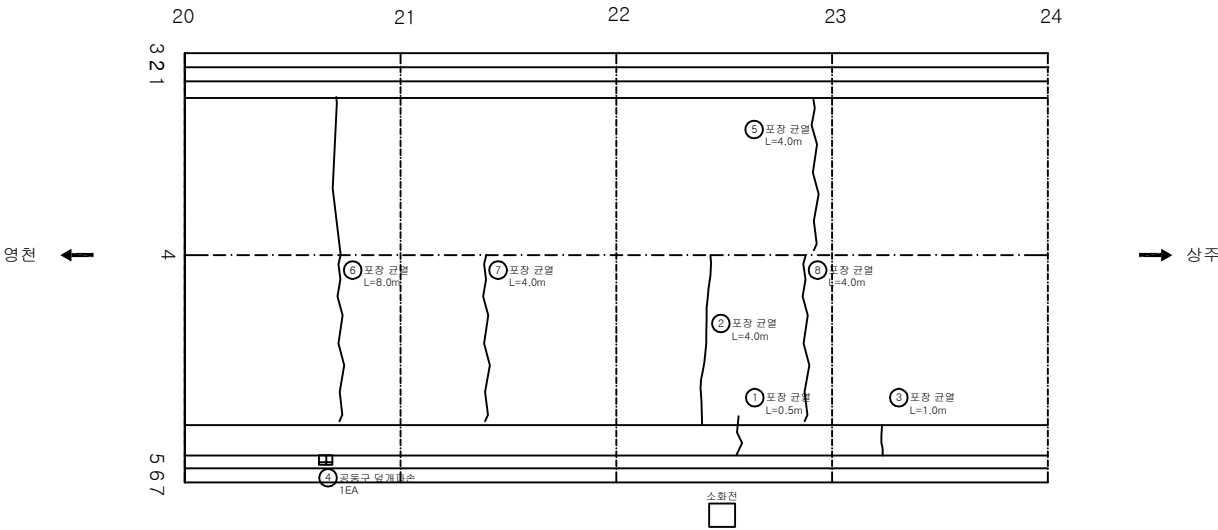
| 번호 | 발생년도 | 부재 | 손상내용 | 손상현황 | | | | | | | 비고 |
|---|---|---|---|---|---|---|---|---|---|---|---|
| 1 | 19하 | 포장 | 포장 균열 | | 0.5 | | 0.50 | m | 1 | 0.50 | |
| 2 | 20상 | 포장 | 포장 균열 | | 4.0 | | 4.00 | m | 1 | 4.00 | |
| 3 | 20상 | 포장 | 포장 균열 | | 1.0 | | 1.00 | m | 1 | 1.00 | |
| 5 | 21하 | 포장 | 포장 균열 | | 4.0 | | 4.00 | m | 1 | 4.00 | |
| 6 | 21하 | 포장 | 포장 균열 | | 8.0 | | 8.00 | m | 1 | 8.00 | |
| 7 | 21하 | 포장 | 포장 균열 | | 4.0 | | 4.00 | m | 1 | 4.00 | |
| 8 | 21하 | 포장 | 포장 균열 | | 4.0 | | 4.00 | m | 1 | 4.00 | |

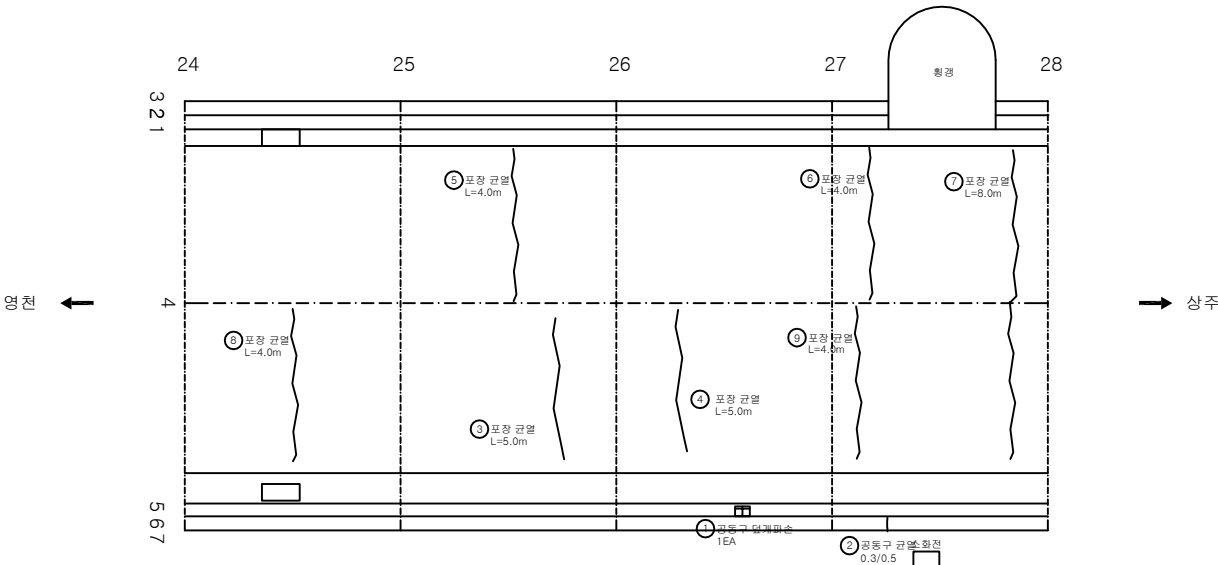
| 번호 | 발생년도 | 부재 | 손상내용 | 손상현황 | | | | | | | 비고 |
|---|---|---|---|---|---|---|---|---|---|---|---|
| 2 | 20상 | 공동구 | 공동구 균열 | 0.2 | 1.5 | | 1.50 | m | 1 | 1.50 | |
| 3 | 21상 | 포장 | 포장 균열 | | 5.0 | | 5.00 | m | 1 | 5.00 | |
| 4 | 21상 | 포장 | 포장 균열 | | 5.0 | | 5.00 | m | 1 | 5.00 | |
| 5 | 21하 | 포장 | 포장 균열 | | 4.0 | | 4.00 | m | 1 | 4.00 | |
| 6 | 21하 | 포장 | 포장 균열 | | 4.0 | | 4.00 | m | 1 | 4.00 | |
| 7 | 21하 | 포장 | 포장 균열 | | 8.0 | | 8.00 | m | 1 | 8.00 | |
| 8 | 21하 | 포장 | 포장 균열 | | 4.0 | | 4.00 | m | 1 | 4.00 | |
| 9 | 21하 | 포장 | 포장 균열 | | 4.0 | | 4.00 | m | 1 | 4.00 | |

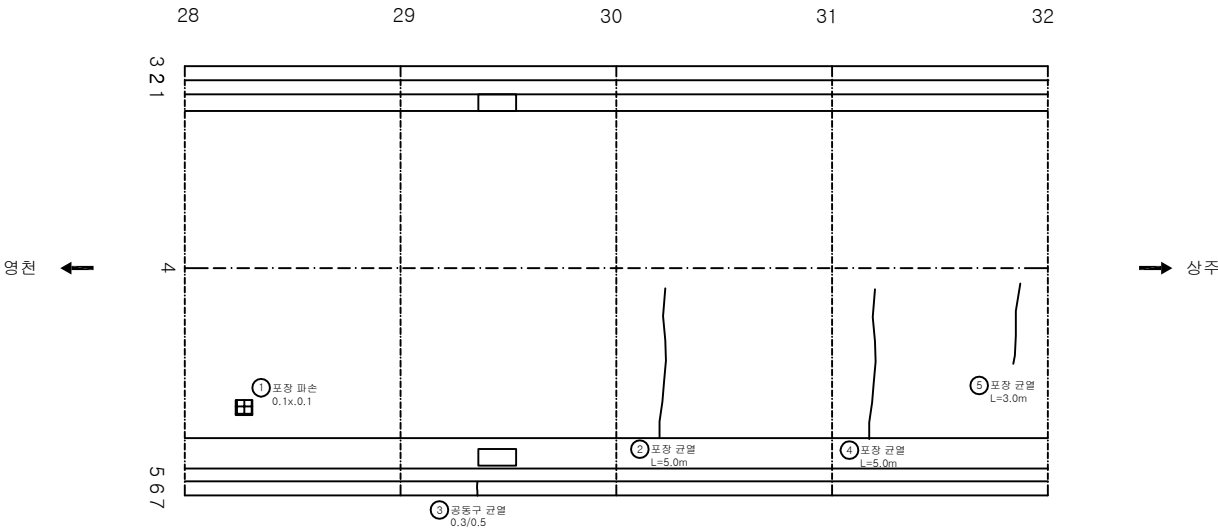
| 번호 | 발생년도 | 부재 | 손상내용 | 손상현황 | | | | | | | 비고 |
|---|---|---|---|---|---|---|---|---|---|---|---|
| 2 | 20상 | 포장 | 포장 균열 | | 5.0 | | 5.00 | m | 1 | 5.00 | |
| 3 | 20상 | 공동구 | 공동구 균열 | 0.3 | 0.5 | | 0.50 | m | 1 | 0.50 | |
| 4 | 21상 | 포장 | 포장 균열 | | 5.0 | | 5.00 | m | 1 | 5.00 | |
| 5 | 21상 | 포장 | 포장 균열 | | 3.0 | | 3.00 | m | 1 | 3.00 | |

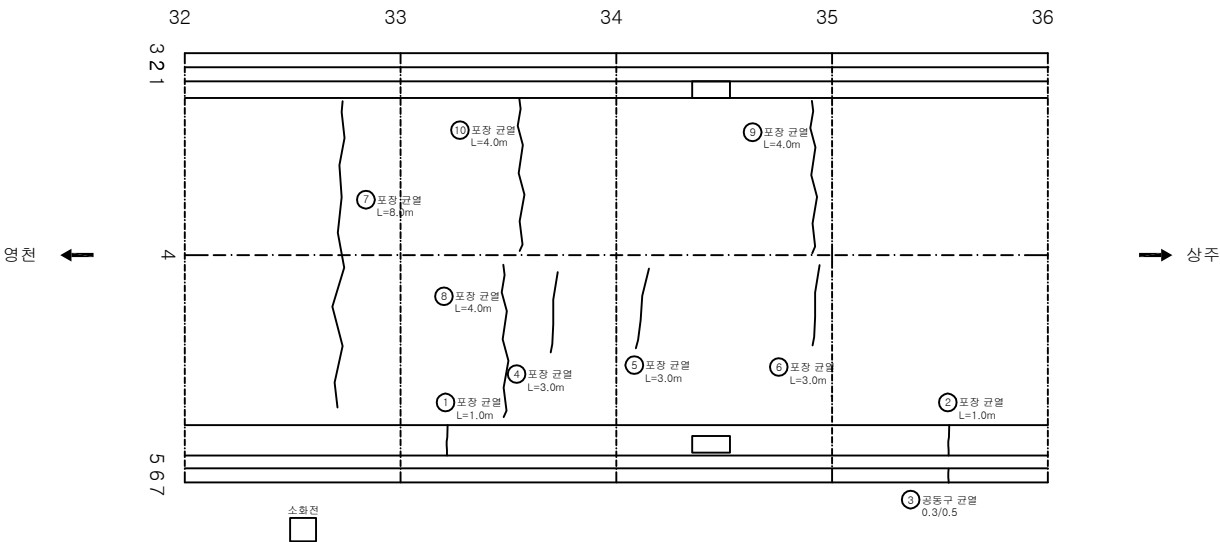
| 번호 | 발생<br>년도 | 부재 | 손상내용 | 손상현황 | | | | | | | 비고 |
|---|---|---|---|---|---|---|---|---|---|---|---|
| 1 | 20상 | 포장 | 포장 균열 | | 1.0 | | 1.00 | m | 1 | 1.00 | |
| 2 | 20상 | 포장 | 포장 균열 | | 1.0 | | 1.00 | m | 1 | 1.00 | |
| 3 | 20상 | 공동구 | 공동구 균열 | 0.3 | 0.5 | | 0.50 | m | 1 | 0.50 | |
| 4 | 21상 | 포장 | 포장 균열 | | 3.0 | | 3.00 | m | 1 | 3.00 | |
| 5 | 21상 | 포장 | 포장 균열 | | 3.0 | | 3.00 | m | 1 | 3.00 | |
| 6 | 21상 | 포장 | 포장 균열 | | 3.0 | | 3.00 | m | 1 | 3.00 | |
| 7 | 21하 | 포장 | 포장 균열 | | 8.0 | | 8.00 | m | 1 | 8.00 | |
| 8 | 21하 | 포장 | 포장 균열 | | 4.0 | | 4.00 | m | 1 | 4.00 | |
| 9 | 21하 | 포장 | 포장 균열 | | 4.0 | | 4.00 | m | 1 | 4.00 | |
| 10 | 24상 | 포장 | 포장 균열 | | 4.0 | | 4.00 | m | 1 | 4.00 | |

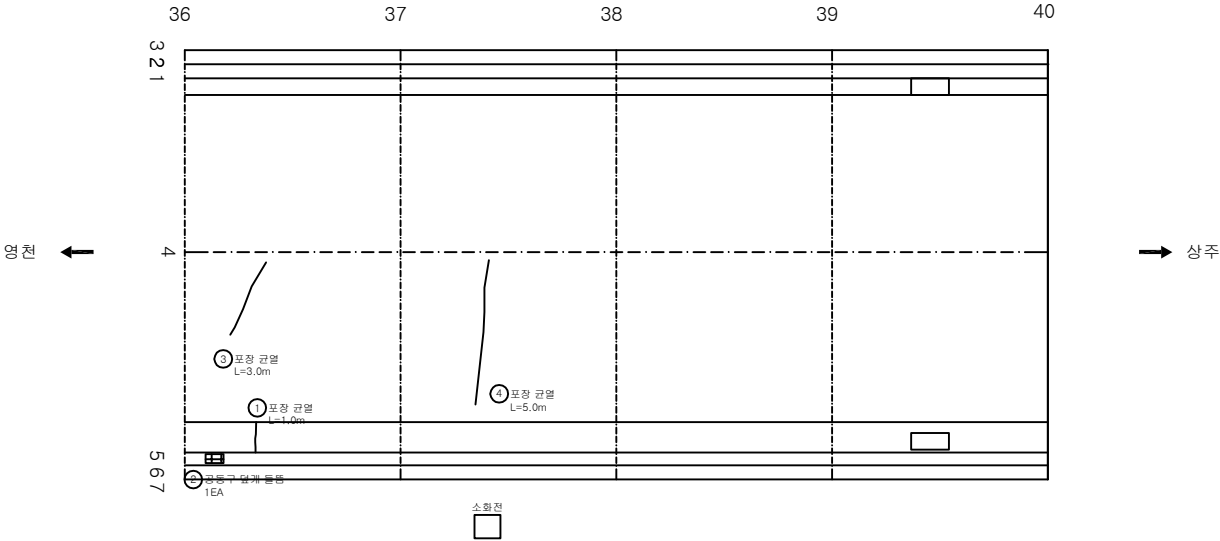
| 번호 | 발생년도 | 부재 | 손상내용 | 손상현황 | | | | | | | 비고 |
|---|---|---|---|---|---|---|---|---|---|---|---|
| 1 | 20상 | 포장 | 포장 균열 | | 1.0 | | 1.00 | m | 1 | 1.00 | |
| 3 | 21상 | 포장 | 포장 균열 | | 3.0 | | 3.00 | m | 1 | 3.00 | |
| 4 | 21상 | 포장 | 포장 균열 | | 5.0 | | 5.00 | m | 1 | 5.00 | |

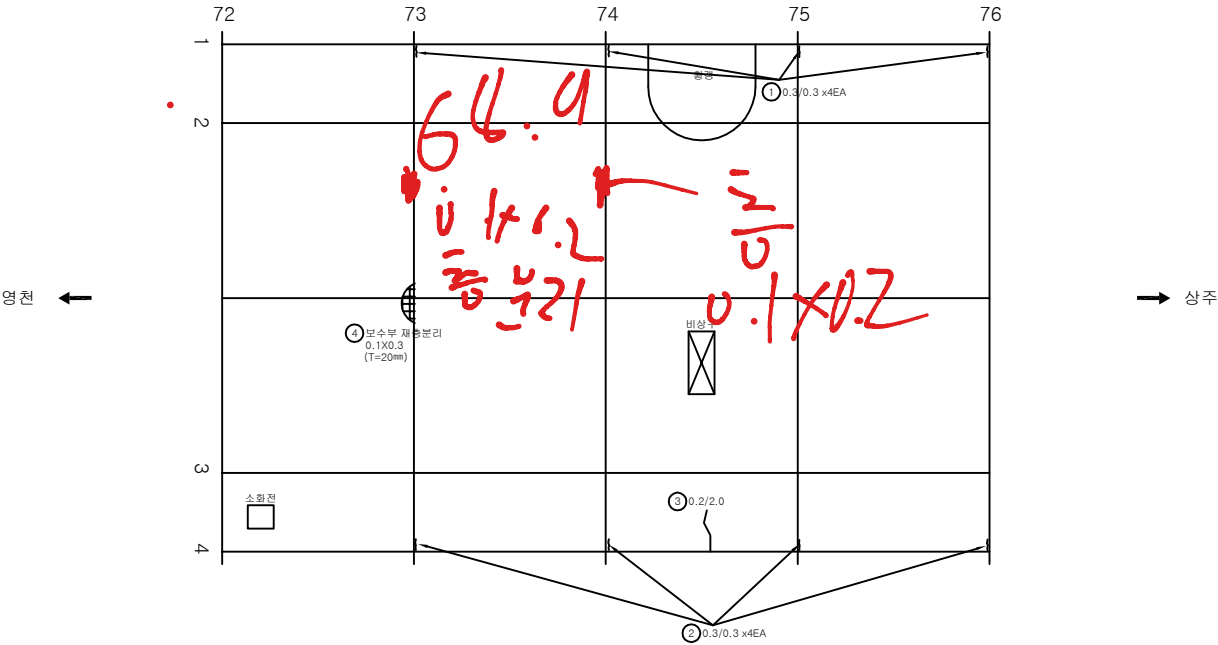
| 번호 | 발생<br>년도 | 부재 | 손상내용 | 손상현황 | | | | | | | 비 고 |
|---|---|---|---|---|---|---|---|---|---|---|---|
| 1 | 19하 | 측벽부 | 균열(Cw=0.3mm이상) | 0.3 | 0.3 | | 0.30 | m | 4 | 1.20 | |
| 2 | 19하 | 측벽부 | 균열(Cw=0.3mm이상) | 0.3 | 0.3 | | 0.30 | m | 1 | 0.30 | 21'하 보수 |
| 3 | 19하 | 측벽부 | 균열(Cw=0.3mm이상) | 0.3 | 0.3 | | 0.30 | m | 1 | 0.30 | 21'하 보수 |
| 4 | 19하 | 측벽부 | 균열(Cw=0.3mm이상) | 0.3 | 0.3 | | 0.30 | m | 1 | 0.30 | 21'하 보수 |
| 5 | 19하 | 측벽부 | 균열(Cw=0.3mm이상) | 0.3 | 0.3 | | 0.30 | m | 1 | 0.30 | 21'하 보수 |

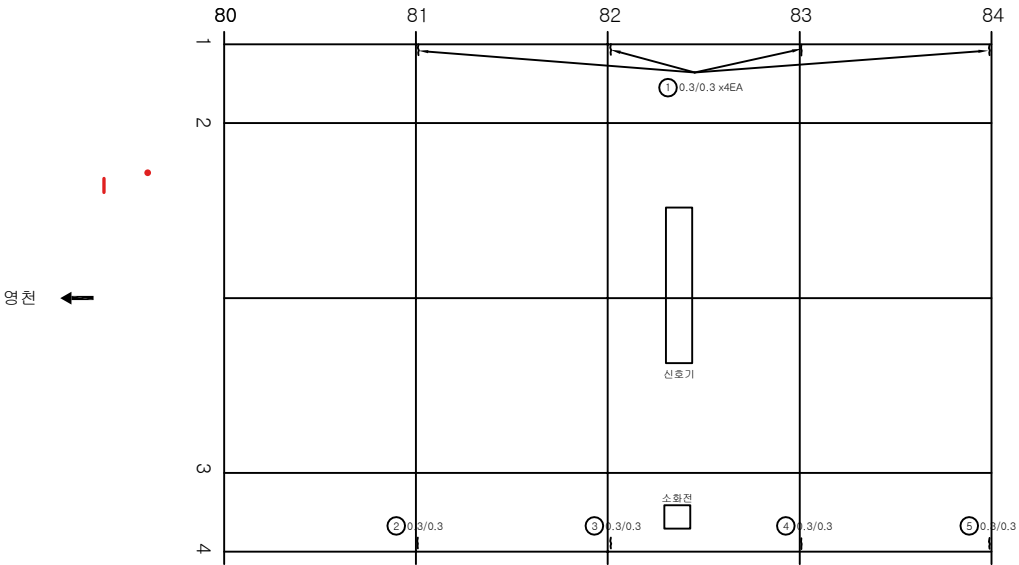
| 번호 | 발생년도 | 부재 | 손상내용 | 손상현황 | | | | | | | 비고 |
|---|---|---|---|---|---|---|---|---|---|---|---|
| 1 | 19하 | 측벽부 | 균열(Cw=0.3mm이상) | 0.3 | 0.3 | | 0.30 | m | 4 | 1.20 | |
| 2 | 19하 | 측벽부 | 균열(Cw=0.3mm이상) | 0.3 | 0.3 | | 0.30 | m | 4 | 1.20 | |
| 3 | 19하 | 측벽부 | 균열(Cw=0.3mm미만) | 0.1 | 1.5 | | 1.50 | m | 1 | 1.50 | 21'하 보수 |

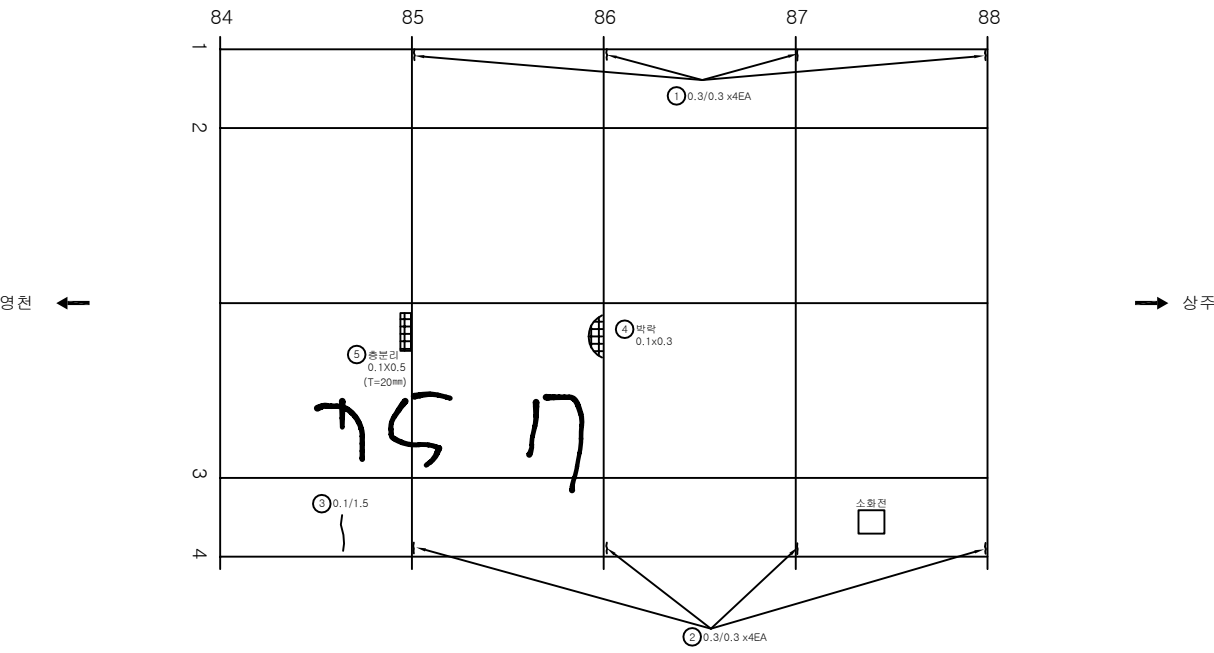
| 번호 | 발생년도 | 부재 | 손상내용 | 손상현황 | | | | | | | 비고 |
|---|---|---|---|---|---|---|---|---|---|---|---|
| 1 | 19하 | 측벽부 | 균열(Cw=0.3mm이상) | 0.3 | 0.3 | | 0.30 | m | 4 | 1.20 | |
| 2 | 19하 | 측벽부 | 균열(Cw=0.3mm이상) | 0.3 | 0.3 | | 0.30 | m | 4 | 1.20 | 21'하 보수 |
| 3 | 19하 | 측벽부 | 균열(Cw=0.3mm미만) | 0.2 | 2.0 | | 2.00 | m | 3 | 6.00 | 21'하 보수 |
| 4 | 19하 | 측벽부 | 균열(Cw=0.3mm미만) | 0.2 | 2.0 | | 2.00 | m | 1 | 2.00 | 21'하 보수 |
| 5 | 23하 | 천단부 | 균열(Cw=0.3mm이상) | 0.3 | 1.5 | | 1.50 | m | 1 | 1.50 | |

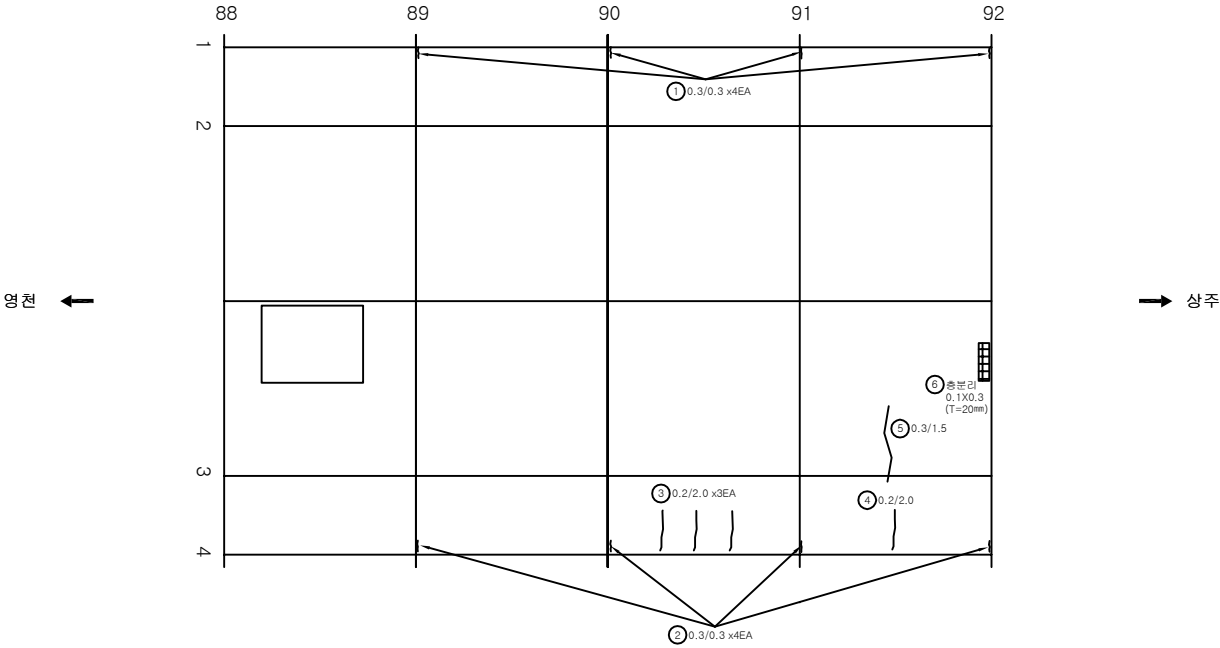
| 번호 | 발생<br>년도 | 부재 | 손상내용 | 손상현황 | | | | | | | 비 고 |
|---|---|---|---|---|---|---|---|---|---|---|---|
| 1 | 19하 | 측벽부 | 균열(Cw=0.3mm이상) | 0.3 | 0.3 | | 0.30 | m | 4 | 1.20 | |
| 2 | 19하 | 측벽부 | 균열(Cw=0.3mm이상) | 0.3 | 0.3 | | 0.30 | m | 4 | 1.20 | 21'하 보수 |
| 3 | 19하 | 측벽부 | 균열(Cw=0.3mm이상) | 0.3 | 2.0 | | 2.00 | m | 1 | 2.00 | 21'하 보수 |
| 4 | 19하 | 천단부 | 균열(Cw=0.3mm미만) | 0.1 | 1.0 | | 1.00 | m | 2 | 2.00 | |
| 5 | 21하 | 천단부 | 균열(Cw=0.3mm이상) | 0.3 | 1.5 | | 1.50 | m | 1 | 1.50 | |
| 6 | 23하 | 측벽부 | 망상균열 | 0.2 | 8.0 | 1.0 | 8.00 | m <sup>2</sup> | 1 | 8.00 | |
| 7 | 23하 | 천단부 | 균열(Cw=0.3mm미만) | 0.2 | 2.0 | | 2.00 | m | 1 | 2.00 | |

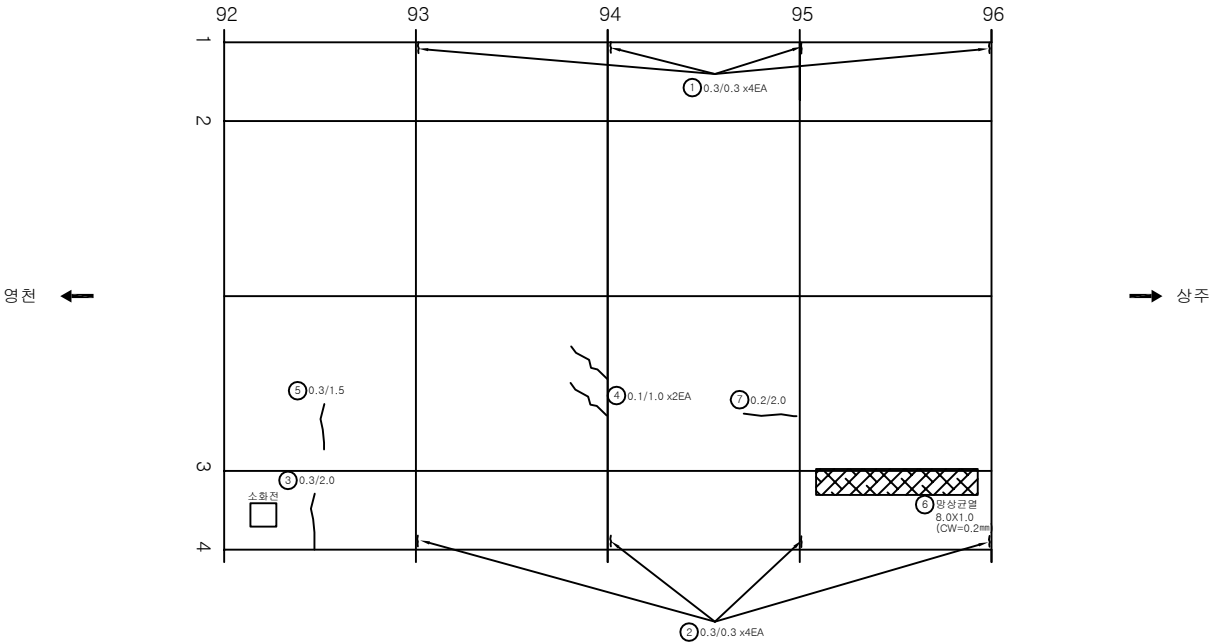
| 철근노출 | 침하 | 균열 | 도 면 번 호<br>049 |

| 번호 | 발생<br>년도 | 부재 | 손상내용 | 손상현황 | | | | | | | 비 고 |
|---|---|---|---|---|---|---|---|---|---|---|---|
| 1 | 19하 | 천단부 | 균열부백태 | | 0.2 | 0.5 | 0.10 | m <sup>2</sup> | 5 | 0.50 | |
| 2 | 19하 | 측벽부 | 균열(Cw=0.3mm이상) | 0.3 | 0.3 | | 0.30 | m | 4 | 1.20 | |
| 3 | 19하 | 측벽부 | 균열(Cw=0.3mm이상) | 0.3 | 0.3 | | 0.30 | m | 4 | 1.20 | 21'하 보수 |
| 4 | 19하 | 측벽부 | 균열(Cw=0.3mm이상) | 0.3 | 3.0 | | 3.00 | m | 1 | 3.00 | |
| 5 | 19하 | 측벽부 | 균열(Cw=0.3mm이상) | 0.3 | 3.0 | | 3.00 | m | 1 | 3.00 | 21'하 보수 |
| 6 | 21하 | 천단부 | 망상균열 | 0.2 | 3.0 | 3.5 | 10.50 | m <sup>2</sup> | 1 | 10.50 | |
