상주영천고속도로 2024~2025년 시설물 안전점검 용역  
(2025년 상반기 정기안전점검)

# 외 관 조 사 망 도

효령터널(상주방향)

2025.04

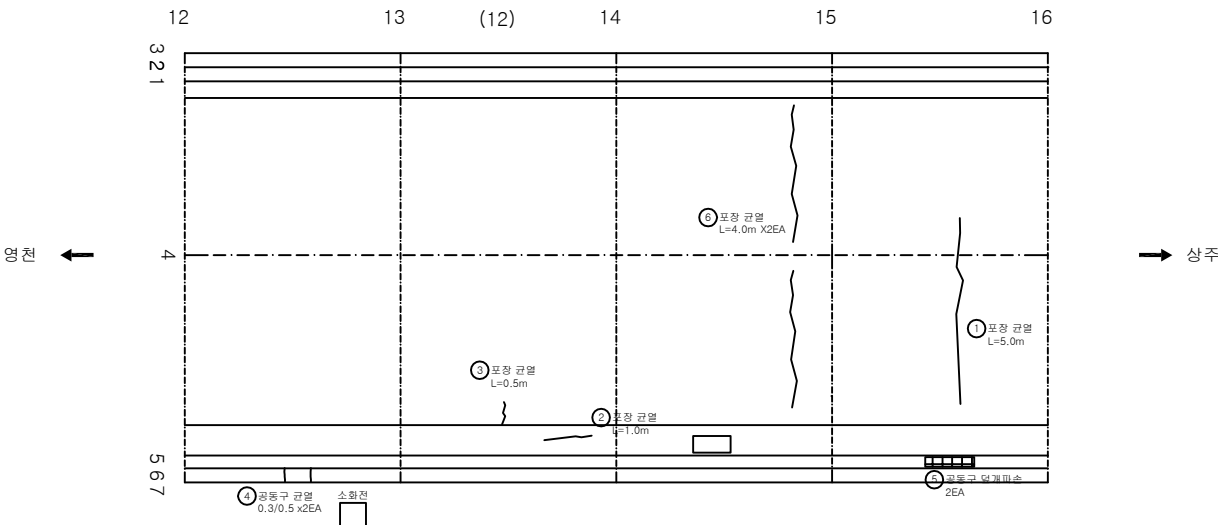
| 번호 | 발생년도 | 부재 | 손상내용 | 손상현황 | | | | | | | 비고 |
|---|---|---|---|---|---|---|---|---|---|---|---|
| 1 | 19하 | 포장 | 포장 균열 | | 5.0 | | 5.00 | m | 1 | 5.00 | |
| 2 | 19하 | 포장 | 포장 균열 | | 1.0 | | 1.00 | m | 1 | 1.00 | |
| 3 | 19하 | 포장 | 포장 균열 | | 0.5 | | 0.50 | m | 1 | 0.50 | |
| 4 | 20상 | 공동구 | 공동구 균열 | 0.3 | 0.5 | | 0.50 | m | 2 | 1.00 | |
| 6 | 21하 | 포장 | 포장 균열 | | 4.0 | | 4.00 | m | 2 | 8.00 | |

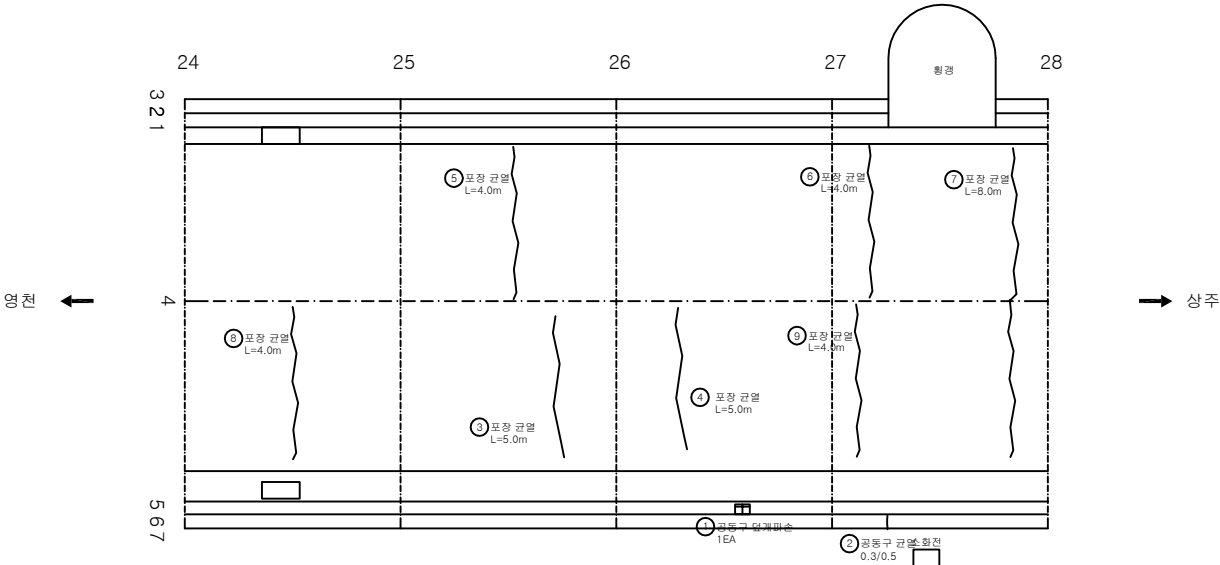
| 번호 | 발생년도 | 부재 | 손상내용 | 손상현황 | | | | | | | 비고 |
|---|---|---|---|---|---|---|---|---|---|---|---|
| 2 | 20상 | 공동구 | 공동구 균열 | 0.2 | 1.5 | | 1.50 | m | 1 | 1.50 | |
| 3 | 21상 | 포장 | 포장 균열 | | 5.0 | | 5.00 | m | 1 | 5.00 | |
| 4 | 21상 | 포장 | 포장 균열 | | 5.0 | | 5.00 | m | 1 | 5.00 | |
| 5 | 21하 | 포장 | 포장 균열 | | 4.0 | | 4.00 | m | 1 | 4.00 | |
| 6 | 21하 | 포장 | 포장 균열 | | 4.0 | | 4.00 | m | 1 | 4.00 | |
| 7 | 21하 | 포장 | 포장 균열 | | 8.0 | | 8.00 | m | 1 | 8.00 | |
| 8 | 21하 | 포장 | 포장 균열 | | 4.0 | | 4.00 | m | 1 | 4.00 | |
| 9 | 21하 | 포장 | 포장 균열 | | 4.0 | | 4.00 | m | 1 | 4.00 | |

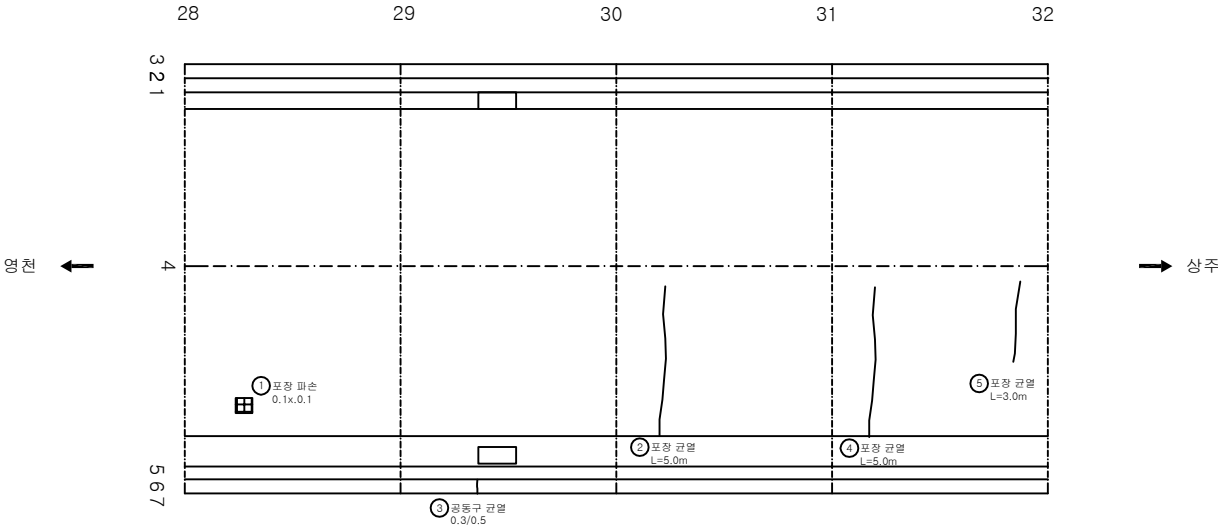
| 번호 | 발생년도 | 부재 | 손상내용 | 손상현황 | | | | | | | 비고 |
|---|---|---|---|---|---|---|---|---|---|---|---|
| 2 | 20상 | 포장 | 포장 균열 | | 5.0 | | 5.00 | m | 1 | 5.00 | |
| 3 | 20상 | 공동구 | 공동구 균열 | 0.3 | 0.5 | | 0.50 | m | 1 | 0.50 | |
| 4 | 21상 | 포장 | 포장 균열 | | 5.0 | | 5.00 | m | 1 | 5.00 | |
| 5 | 21상 | 포장 | 포장 균열 | | 3.0 | | 3.00 | m | 1 | 3.00 | |

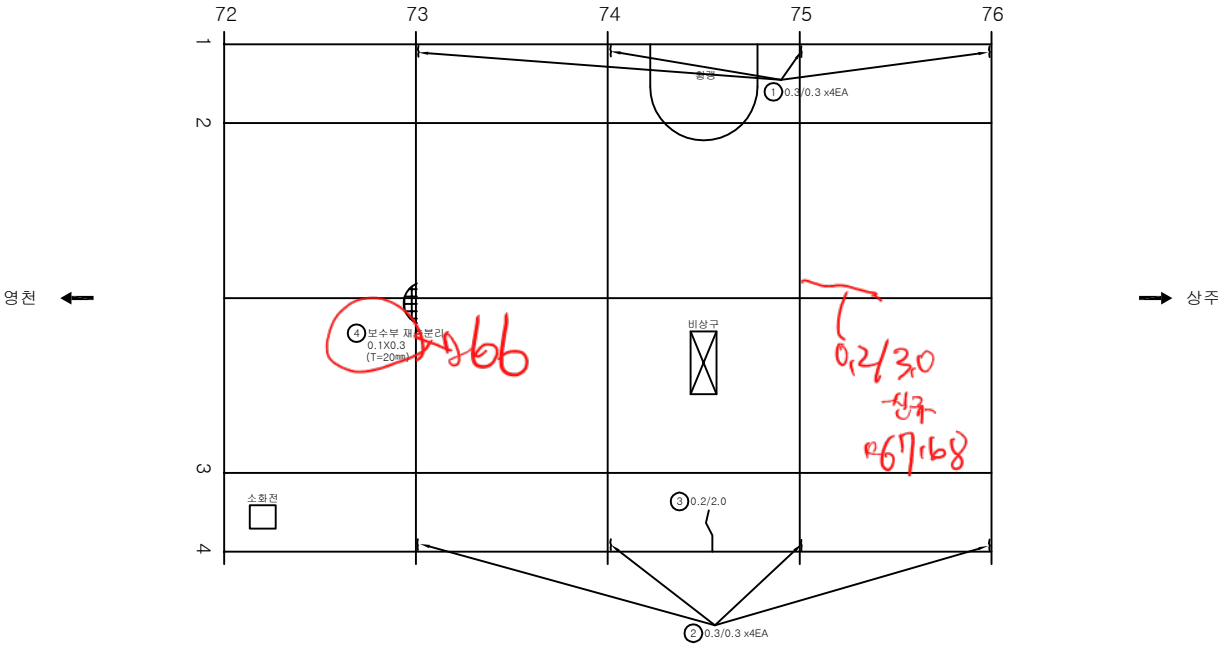
| 번호 | 발생년도 | 부재 | 손상내용 | 손상현황 | | | | | | | 비고 |
|---|---|---|---|---|---|---|---|---|---|---|---|
| 1 | 19하 | 측벽부 | 균열(Cw=0.3mm이상) | 0.3 | 0.3 | | 0.30 | m | 4 | 1.20 | |
| 2 | 19하 | 측벽부 | 균열(Cw=0.3mm이상) | 0.3 | 0.3 | | 0.30 | m | 4 | 1.20 | 21'하 보수 |
| 3 | 19하 | 측벽부 | 균열(Cw=0.3mm미만) | 0.2 | 2.0 | | 2.00 | m | 1 | 2.00 | 21'하 보수 |

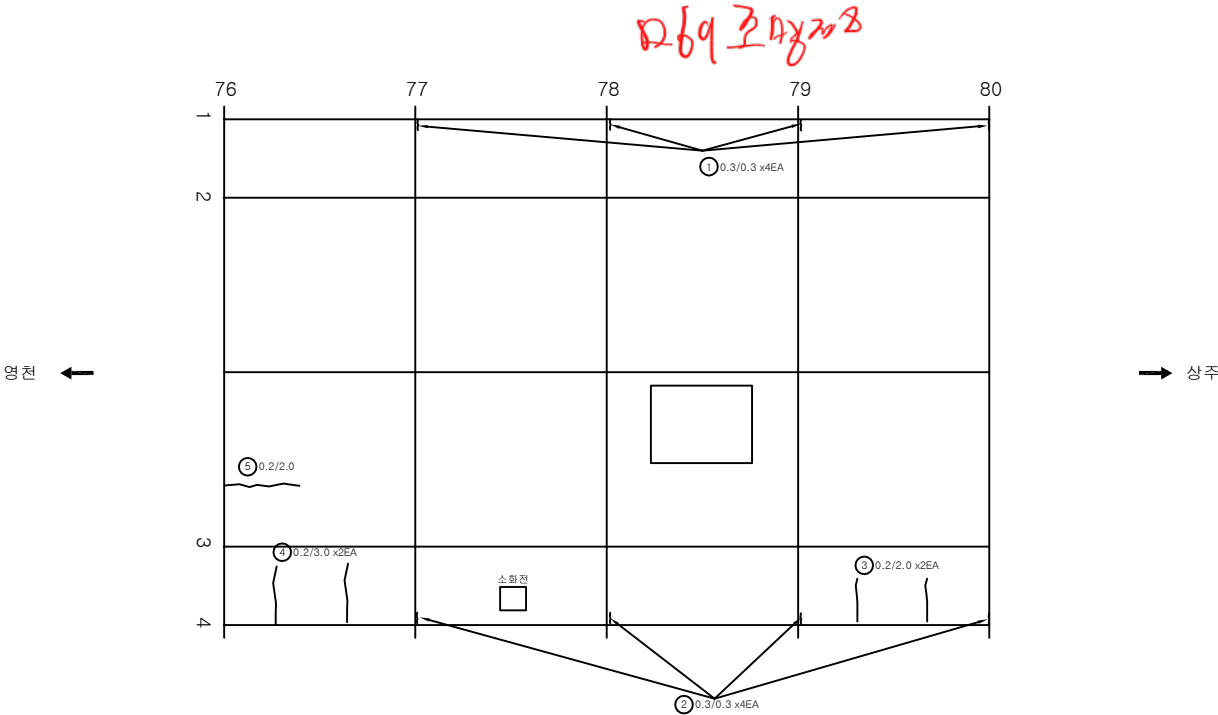
| 번호 | 발생년도 | 부재 | 손상내용 | 손상현황 | | | | | | | 비고 |
|---|---|---|---|---|---|---|---|---|---|---|---|
| 1 | 19하 | 측벽부 | 균열(Cw=0.3mm이상) | 0.3 | 0.3 | | 0.30 | m | 4 | 1.20 | |
| 2 | 19하 | 측벽부 | 균열(Cw=0.3mm이상) | 0.3 | 0.3 | | 0.30 | m | 4 | 1.20 | 21'하 보수 |
| 3 | 19하 | 측벽부 | 균열(Cw=0.3mm미만) | 0.2 | 2.0 | | 2.00 | m | 2 | 4.00 | 21'하 보수 |
| 4 | 19하 | 측벽부 | 균열(Cw=0.3mm미만) | 0.2 | 3.0 | | 3.00 | m | 2 | 6.00 | 21'하 보수 |
| 5 | 19하 | 천단부 | 균열(Cw=0.3mm미만) | 0.2 | 2.0 | | 2.00 | m | 1 | 2.00 | |

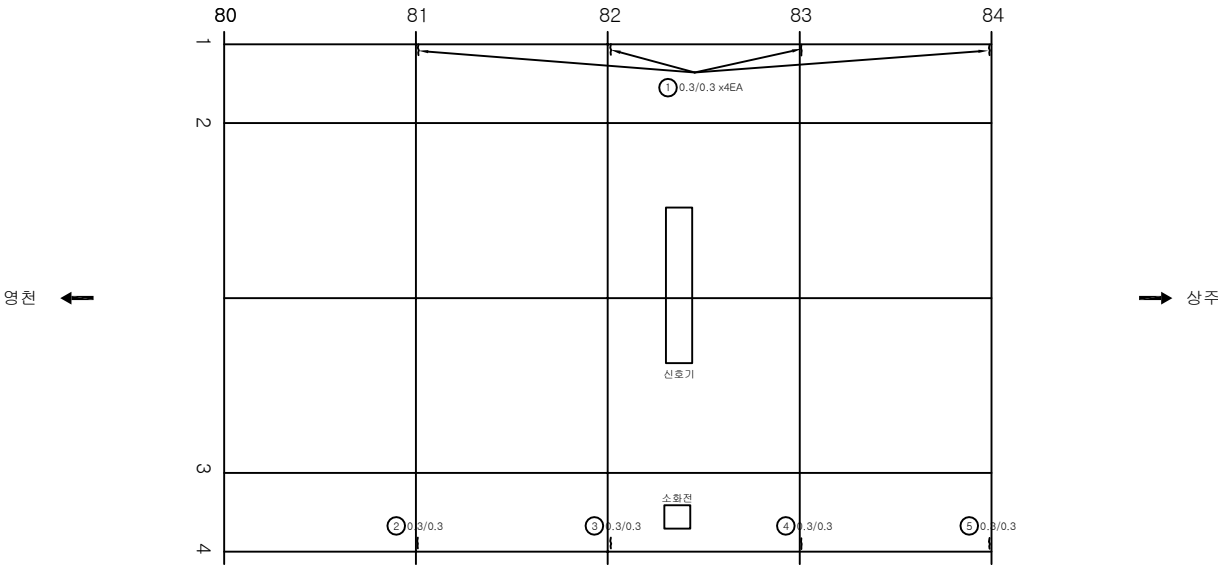
| 번호 | 발생년도 | 부재 | 손상내용 | 손상현황 | | | | | | | 비고 |
|---|---|---|---|---|---|---|---|---|---|---|---|
| 1 | 19하 | 측벽부 | 균열(Cw=0.3mm이상) | 0.3 | 0.3 | | 0.30 | m | 4 | 1.20 | |
| 2 | 19하 | 측벽부 | 균열(Cw=0.3mm이상) | 0.3 | 0.3 | | 0.30 | m | 1 | 0.30 | 21'하 보수 |
| 3 | 19하 | 측벽부 | 균열(Cw=0.3mm이상) | 0.3 | 0.3 | | 0.30 | m | 1 | 0.30 | 21'하 보수 |
| 4 | 19하 | 측벽부 | 균열(Cw=0.3mm이상) | 0.3 | 0.3 | | 0.30 | m | 1 | 0.30 | 21'하 보수 |
| 5 | 19하 | 측벽부 | 균열(Cw=0.3mm이상) | 0.3 | 0.3 | | 0.30 | m | 1 | 0.30 | 21'하 보수 |

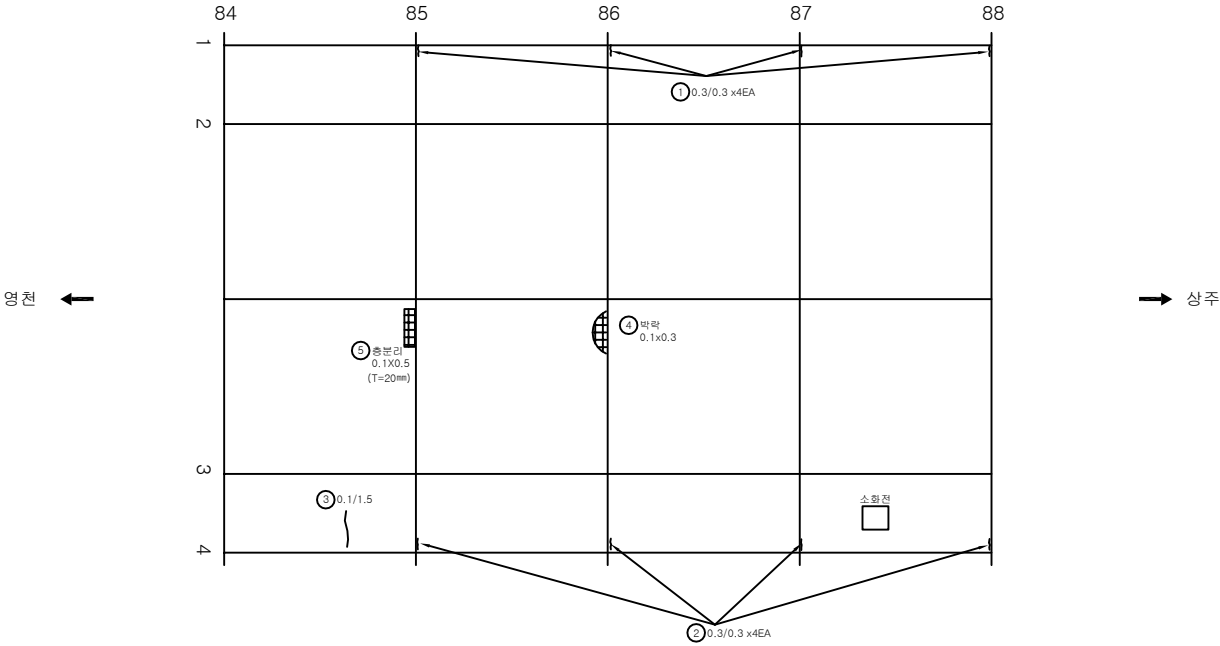
| 번호 | 발생년도 | 부재 | 손상내용 | 손상현황 | | | | | | | 비고 |
|---|---|---|---|---|---|---|---|---|---|---|---|
| 1 | 19하 | 측벽부 | 균열(Cw=0.3mm이상) | 0.3 | 0.3 | | 0.30 | m | 4 | 1.20 | |
| 2 | 19하 | 측벽부 | 균열(Cw=0.3mm이상) | 0.3 | 0.3 | | 0.30 | m | 4 | 1.20 | |
| 3 | 19하 | 측벽부 | 균열(Cw=0.3mm미만) | 0.1 | 1.5 | | 1.50 | m | 1 | 1.50 | 21'하 보수 |
