상주영천고속도로 2024~2025년 시설물 안전점검 용역  
(2025년 상반기 정기안전점검)

# 외 관 조 사 망 도

패널식 옹벽 02

2025.04

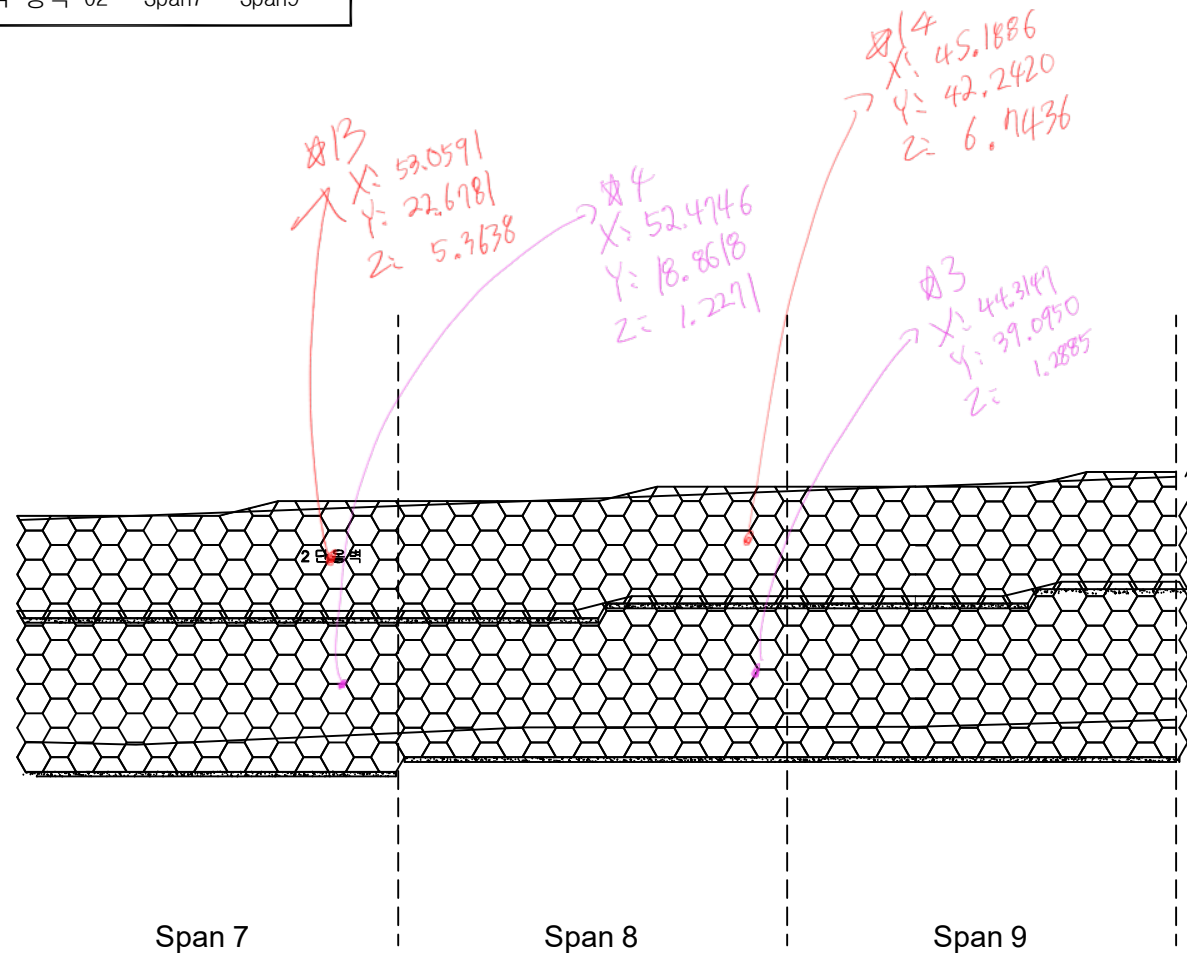
| | | | | | | 도면번호<br>03 |

| 번호 | 구분 | 부재 | 손상내용 | 손상현황 | | | | | | 비고 |
|---|---|---|---|---|---|---|---|---|---|---|
| 1 | 21하 | 옹벽 | 파손 | | 0.3 | 0.5 | 0.15 | m <sup>2</sup> | 1 | |
| 2 | 21하 | 옹벽 | 재파손 | | 0.5 | 0.3 | 0.15 | m <sup>2</sup> | 1 | |
