상주영천고속도로 2024~2025년 시설물 안전점검 용역  
(2025년 상반기 정기안전점검)

# 외 관 조 사 망 도

패널식 옹벽 02

2025.04

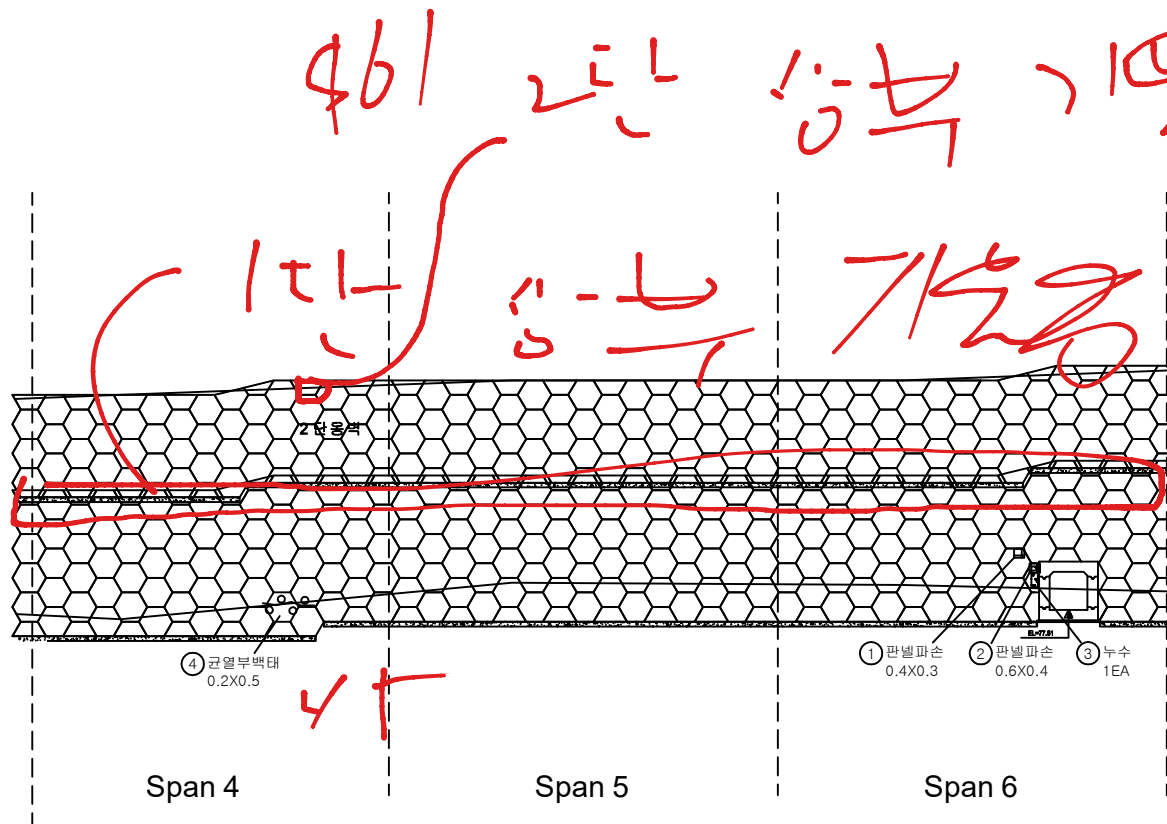
| | 부 식 | | 좌굴, 변형 | | 기 타 | 도 면 번 호 | 02 |

| 번호 | 구분 | 부재 | 손상내용 | 손상현황 | | | | | | 비고 |
|---|---|---|---|---|---|---|---|---|---|---|
| 1 | 19하 | 옹벽 | 패널 파손 | | 0.2 | 0.3 | 0.06 | m <sup>2</sup> | 1 | |
| 2 | 20하 | 옹벽 | 배부름 | | 7.0 | 2.5 | 17.5 | m <sup>2</sup> | 1 | |
| 3 | 21하 | 옹벽 | 패널 파손 | | 0.1 | 0.3 | 0.03 | m <sup>2</sup> | 1 | |
| 4 | 21하 | 옹벽 | 채수 | | 10.0 | 0.5 | 5.00 | m <sup>2</sup> | 1 | |
| 5 | 21하 | 옹벽 | 누수 | | | | 3.00 | EA | 3 | |
| 6 | 23하 | 옹벽 | 패널 파손 | | 0.3 | 0.2 | 0.06 | m <sup>2</sup> | 1 | |
| 7 | 23하 | 옹벽 | 패널 파손 | | 0.3 | 0.3 | 0.09 | m <sup>2</sup> | 1 | |
| 8 | 23하 | 옹벽 | 패널 파손 | | 0.3 | 0.3 | 0.09 | m <sup>2</sup> | 1 | |
| 9 | 23하 | 옹벽 | 패널 파손 | | 0.3 | 0.2 | 0.06 | m <sup>2</sup> | 1 | |

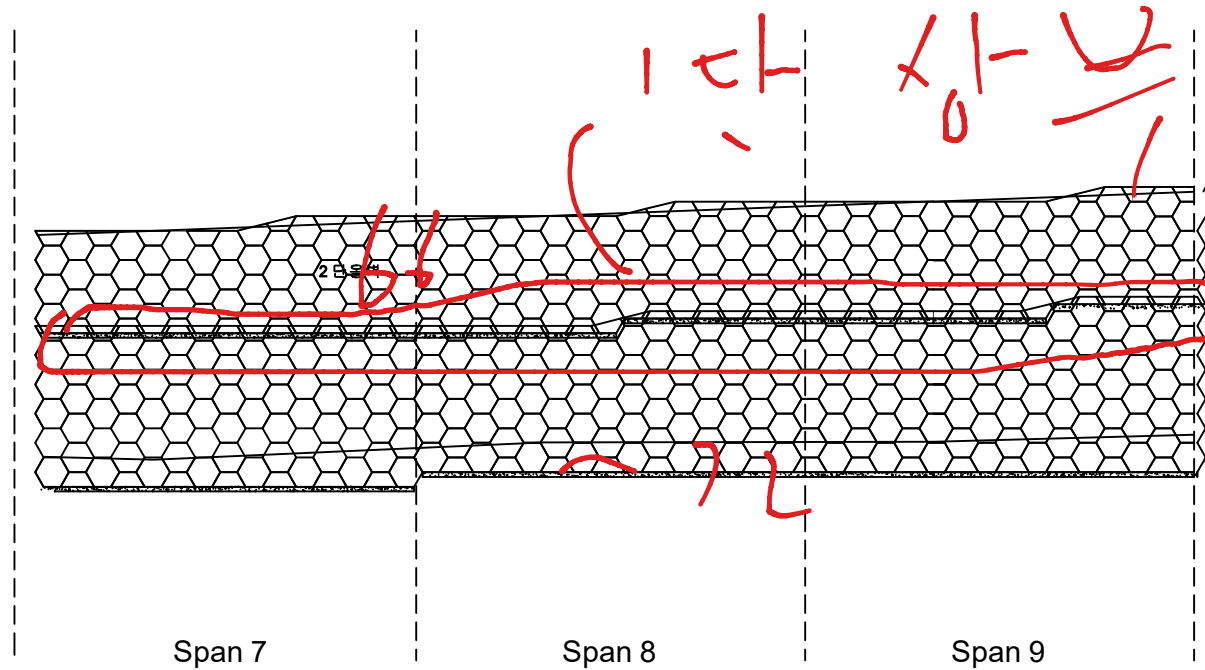
| | 부 식 | | 좌굴, 변형 | | 기 타 | 도 연 번 호 | 03 |

| 번호 | 구분 | 부재 | 손상내용 | 손상현황 | | | | | | 비고 |
|---|---|---|---|---|---|---|---|---|---|---|
| 1 | 21하 | 옹벽 | 파손 | | 0.3 | 0.5 | 0.15 | m <sup>2</sup> | 1 | |
| 2 | 21하 | 옹벽 | 재파손 | | 0.5 | 0.3 | 0.15 | m <sup>2</sup> | 1 | |
