상주영천고속도로 2024~2025년 시설물 안전점검 용역  
(2025년 상반기 정기안전점검)

# 외 관 조 사 망 도

패널식 옹벽 02

2025.04

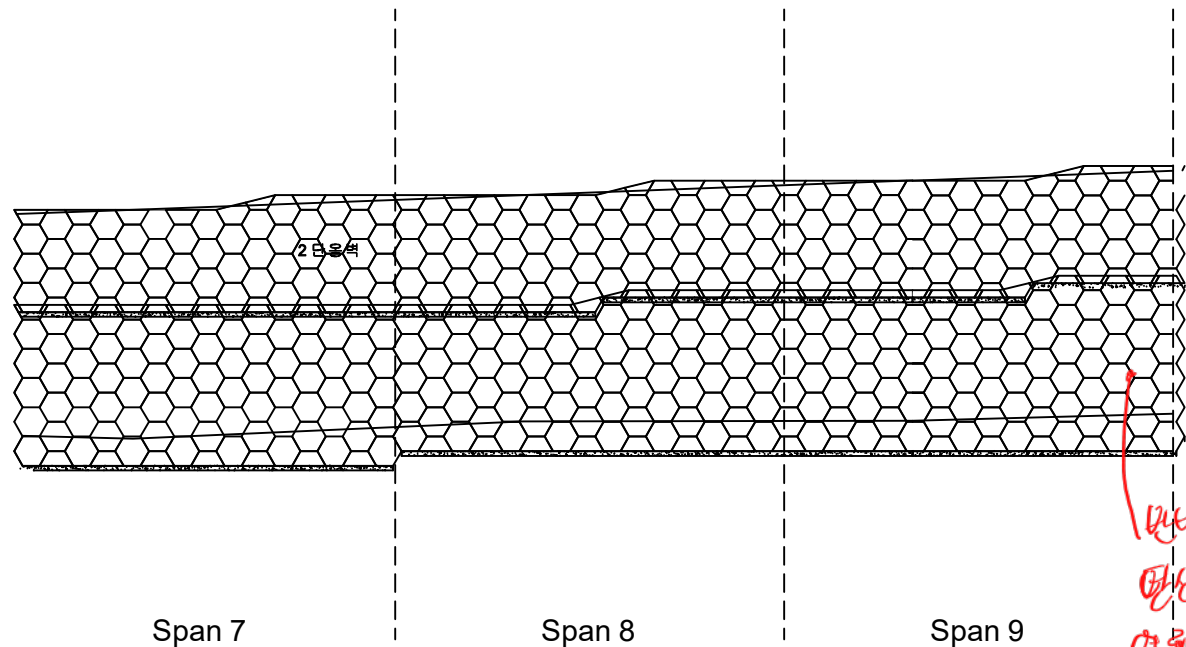
| | | | 도면번호<br>03 |

| 번호 | 구분 | 부재 | 손상내용 | 손상현황 | | | | | | 비고 |
|---|---|---|---|---|---|---|---|---|---|---|
| 1 | 21하 | 옹벽 | 파손 | | 0.3 | 0.5 | 0.15 | m <sup>2</sup> | 1 | |
| 2 | 21하 | 옹벽 | 재파손 | | 0.5 | 0.3 | 0.15 | m <sup>2</sup> | 1 | |
