상주영천고속도로 2024~2025년 시설물 안전점검 용역  
(2025년 상반기 정기안전점검)

# 외 관 조 사 망 도

블럭식 옹벽 04

ID : 블랙식 옹벽 04 - Span1 ~ Span3

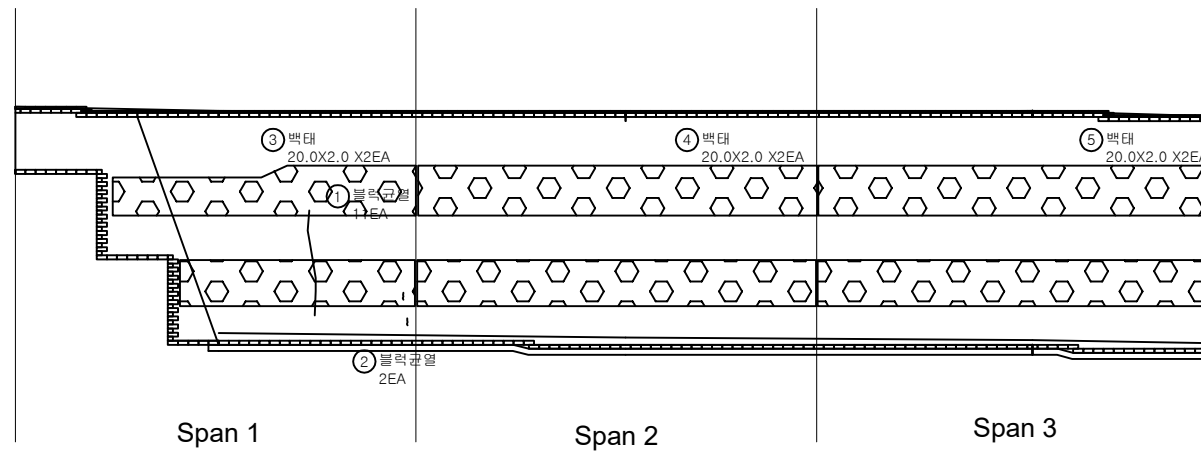
| | 부 식 | | 좌굴, 변형 | | 기 타 | 도 면 번 호<br>01 |

| 번호 | 구분 | 부재 | 손상내용 | 손상현황 | | | | | | 비고 |
|---|---|---|---|---|---|---|---|---|---|---|
| 1 | 19하 | 배수시설 | 배수로 파손 | | 0.1 | 0.5 | 0.05 | m³ | 1 | |
| 2 | 19하 | 배수시설 | 배수로 파손 | | 0.1 | 0.5 | 0.10 | m³ | 2 | |
| 3 | 21하 | 옹벽 | 블럭 균열 | | | | 1.00 | EA | 1 | |
| 4 | 23하 | 옹벽 | 블럭 파손 | | | | 3.00 | EA | 3 | |
| 5 | 23하 | 옹벽 | 파손 | | 0.2 | 4.0 | 0.80 | m³ | 1 | |
| 6 | 25상 | 옹벽 | 백태 | | 20.0 | 2.0 | 80.00 | m³ | 2 | |
| 7 | 25상 | 옹벽 | 백태 | | 20.0 | 2.0 | 80.00 | m³ | 2 | |
| 8 | 25상 | 옹벽 | 백태 | | 20.0 | 2.0 | 80.00 | m³ | 2 | |
