상주영천고속도로 2024~2025년 시설물 안전점검 용역  
(2025년 상반기 정기안전점검)

# 외 관 조 사 망 도

패널식 옹벽 08

2025.04

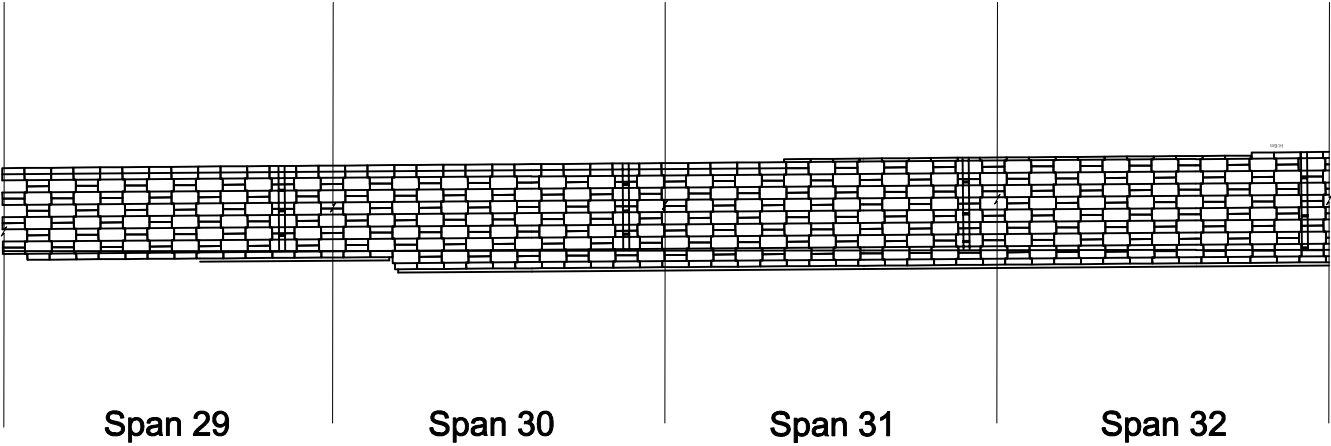
| 도면번호 | 01 |

| 번호 | 구분 | 부재 | 손상내용 | 손상현황 | | | | | | 비고 |
|---|---|---|---|---|---|---|---|---|---|---|
| 1 | 19하 배수시설 | | 배수로 균열 | 0.3 | 1.0 | | 2.00 | m | 2 | |
| 2 | 19하 옹벽 | | 이격 | | 1.0 | | 3.00 | m | 3 | 21'상 보수 |
