상주영천고속도로 2024~2025년 시설물 안전점검 용역  
(2025년 상반기 정기안전점검)

# 외 관 조 사 망 도

패널식 옹벽 12

2025.04

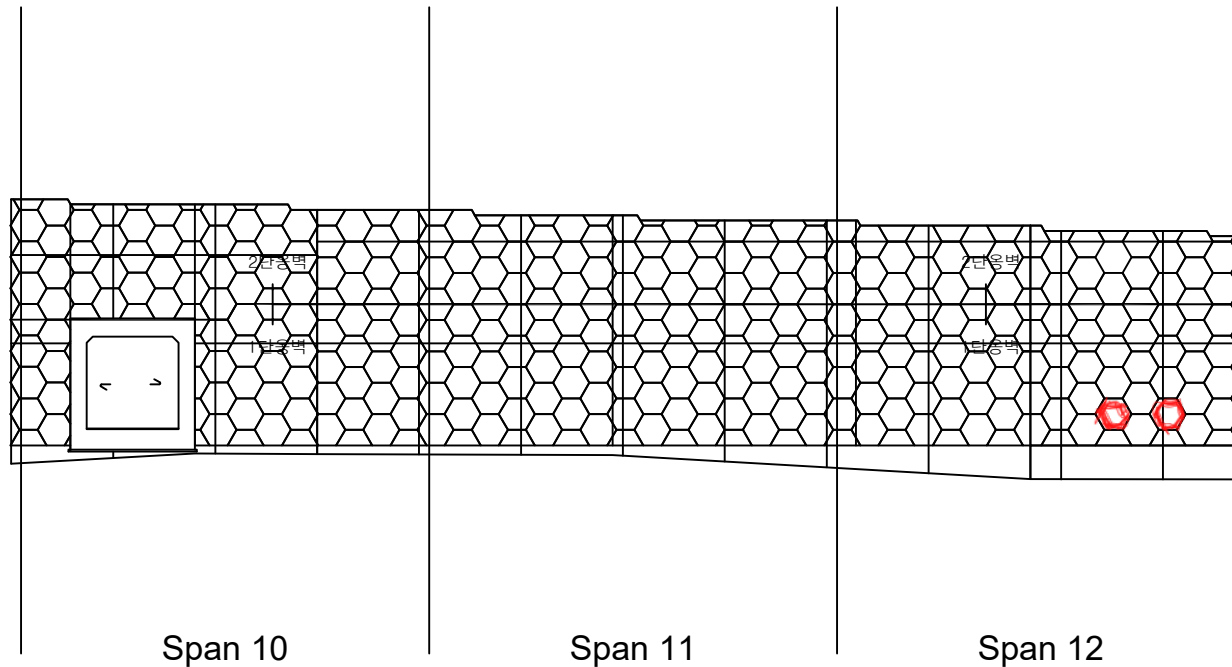
| 번호 | 구분 | 부재 | 손상내용 | 손상현황 | | | | | | 비고 |
|---|---|---|---|---|---|---|---|---|---|---|
| 1 | 218 | 옹벽 | 판넬 균열 | 0.2 | 1.0 | | 1.00 | m | 1 | |
