2025년 국도17호선 기타시설물 두교2교 등 30개소  
정기안전점검용역

# 외 관 조 사 망 도

매산교

(주)명성엔지니어링

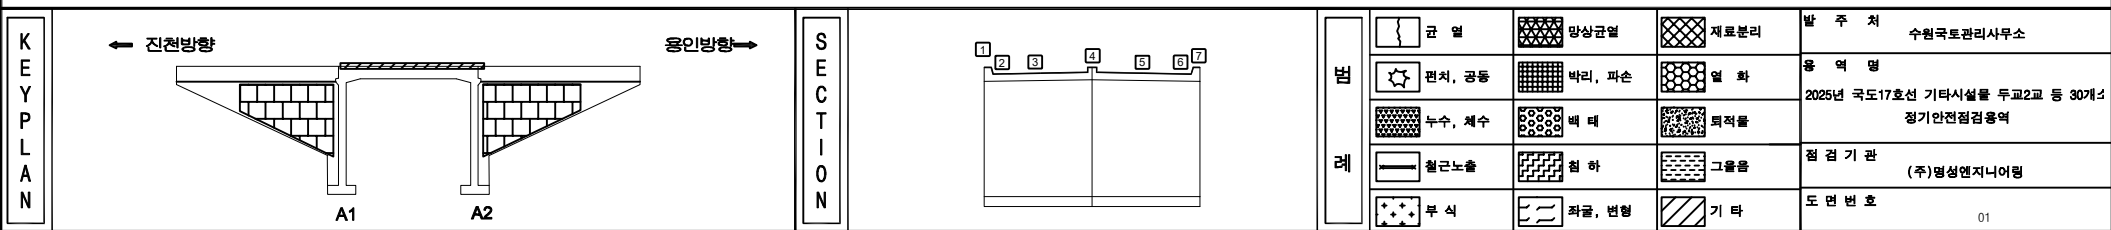
ID : 매산교 바닥판하면 S1 외관조사망도

| 번호 | 구분 | 부재 | 손상내용 | 손상현황 | | | | | | 비고 |
|---|---|---|---|---|---|---|---|---|---|---|
| 1 | 24년 | 바닥판 | 균열(0.3mm미만) | 0.2 | 2.0 | | 1 | 2.00 | m | |
| 2 | 24년 | 바닥판 | 균열(0.3mm미만) | 0.2 | 3.0 | | 1 | 3.00 | m | |
| 3 | 24년 | 바닥판 | 균열(0.3mm미만) | 0.2 | 2.0 | | 1 | 2.00 | m | |
