2025년 국도17호선 기타시설물 두교2교 등 30개소  
정기안전점검용역

# 외 관 조 사 망 도

매산교

(주)명성엔지니어링

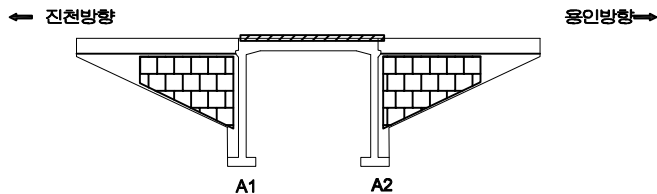
| 도면번호 | 01 |

| 번호 | 구분 | 부재 | 손상내용 | 손상현황 | | | | | | 비 고 |
|---|---|---|---|---|---|---|---|---|---|---|
| 1 | 25상 | 방호벽 | 표면박리 | | 22.0 | 0.5 | 1 | 11.00 | m <sup>2</sup> | |
| 2 | 25상 | 방호벽 | 표면박리 | | 22.0 | 0.5 | 1 | 11.00 | m <sup>2</sup> | |
| 3 | 25하 | 방호벽 | 균열(0.3mm이상) | 0.3 | 1.0 | | 1 | 1.00 | m | |
| 4 | 25하 | 교면포장 | 접속부 파손 | | 0.2 | 0.3 | 3 | 0.18 | m <sup>2</sup> | |
