2025년 국도17호선 기타시설물 두교2교 등 30개소  
정기안전점검용역

# 외 관 조 사 망 도

궁촌1교(하)

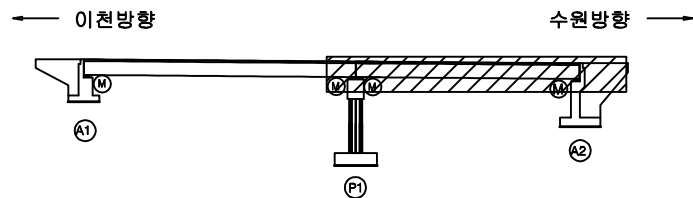
ID : 궁촌1교(하) 바닥판하면 S1 외관조사망도

| 번호 | 구분 | 부재 | 손상내용 | 손상현황 | | | | | | 비고 |
|---|---|---|---|---|---|---|---|---|---|---|
| 1 | 25상 | 바닥판 | 재료분리 | | 0.4 | 0.4 | 1 | 0.16 | m <sup>2</sup> | |
| 2 | 25상 | 바닥판 | 파손 | | 0.4 | 0.2 | 1 | 0.08 | m <sup>2</sup> | |
| 3 | 25상 | 바닥판 | 파손 | | 0.3 | 0.8 | 1 | 0.24 | m <sup>2</sup> | |
