2025년 국도17호선 기타시설물 두교2교 등 30개소  
정기안전점검용역

## 외 관 조 사 망 도

백록육교

(주)명성엔지니어링

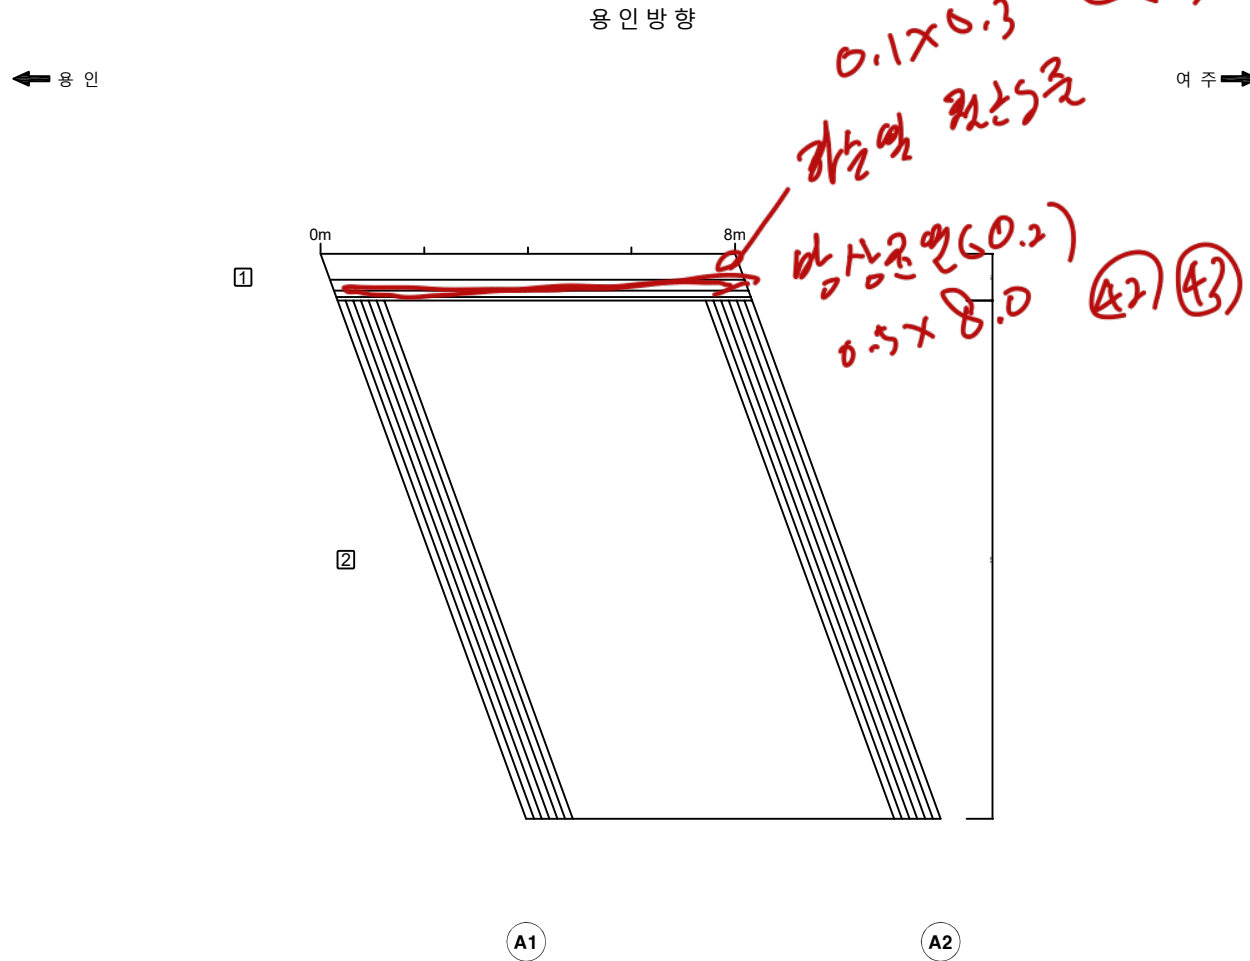
| 번호 | 구분 | 부재 | 손상내용 | 손상현황 | | | | | | 비고 |
|---|---|---|---|---|---|---|---|---|---|---|
| 1 | 24년 | 교대 | 균열(0.3mm이상) | 0.3 | 4.9 | | 1 | 4.90 | m | |
| 2 | 24년 | 교대 | 백태 | | 0.5 | 0.1 | 1 | 0.05 | m² | |
| 3 | 24년 | 교대 | 균열(0.3mm이상) | 0.3 | 4.9 | | 1 | 4.90 | m | |
| 4 | 25상 | 교대 | 균열(0.3mm이상) | 0.3 | 4.0 | | 1 | 4.00 | m | |
