신월여의지하도로 안전점검(정기,정밀)용역  
(정밀안전점검)

외관조사망도  
신월여의지하도로(여의도방향)

ID : 신월여의지하도로-여의도방향 (NATM 1~10구간)

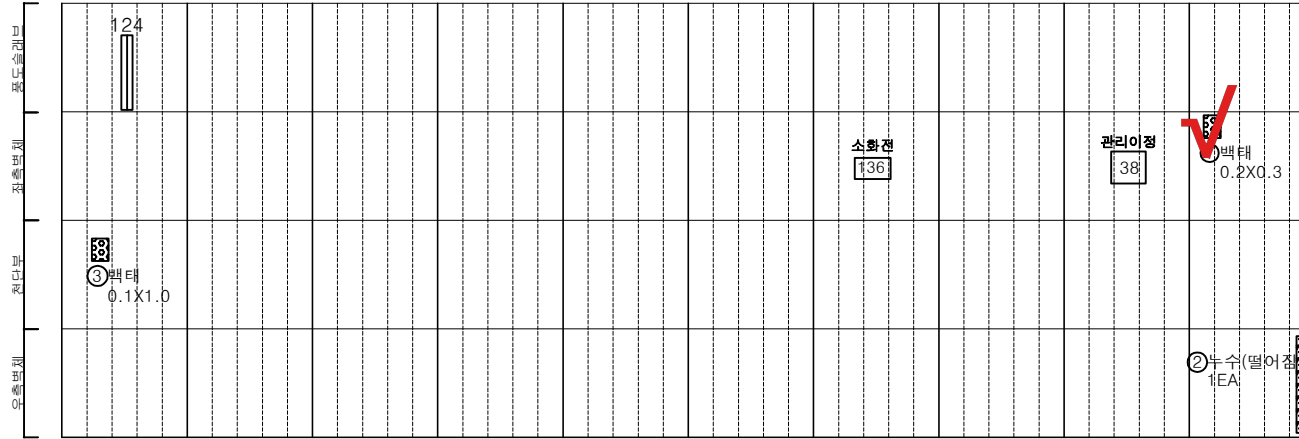
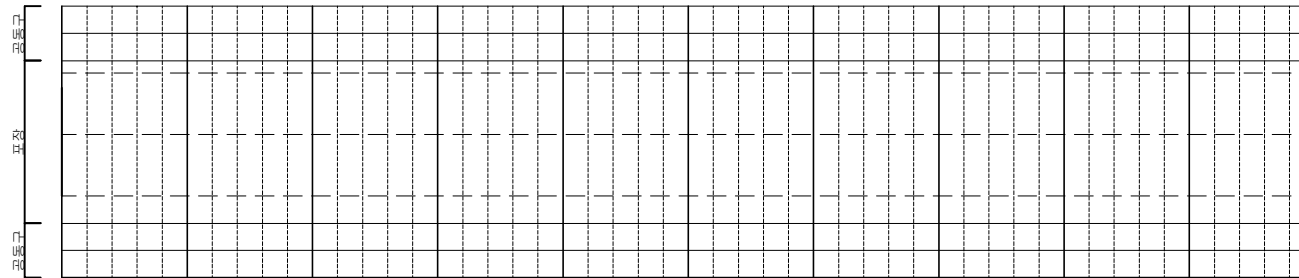
| 번호 | 발생<br>년도 | 부재 | 위치 | 손상내용 | 손상현황 | | | | | | 비고 |
|---|---|---|---|---|---|---|---|---|---|---|---|
| 3 | 22상 | 피난연락경 | S 127 | 누수(떨어짐) | - | - | - | EA | 1 | 1.00 | |
| 4 | 23상 | 천단부 | S 123 | 균열(폭0.3mm이상) | 0.3 | 4.0 | - | m | 1 | 4.00 | |
| 5 | 23상 | 천단부 | S 124 | 균열(폭0.3mm이상) | 0.5 | 4.0 | - | m | 1 | 4.00 | |
| 6 | 23상 | 천단부 | S 129 | 균열(폭0.3mm이상) | 0.3 | 10.0 | - | m | 1 | 10.00 | |
| 7 | 23상 | 천단부 | S 130 | 균열(폭0.3mm이상) | 0.5 | 10.0 | - | m | 1 | 10.00 | |

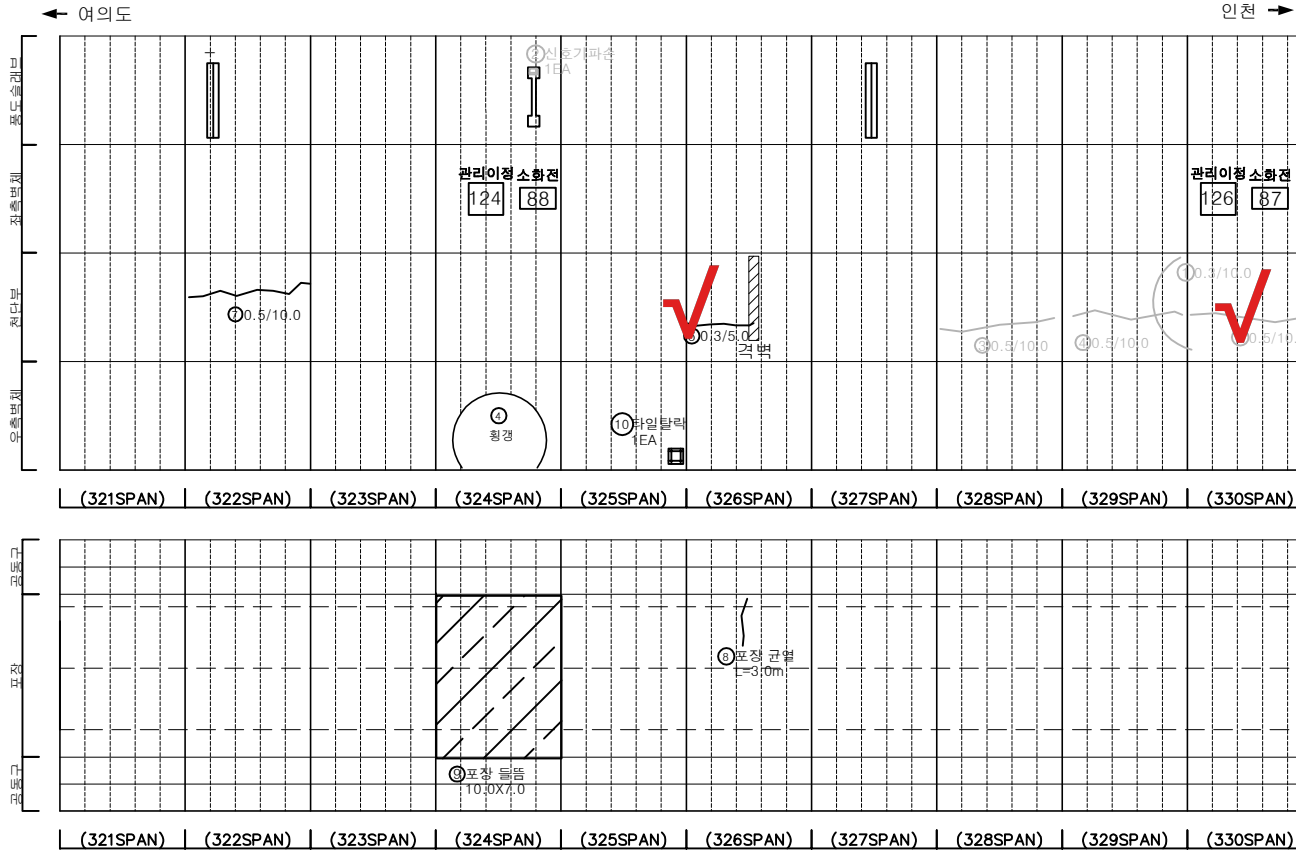
| 번호 | 발생<br>년도 | 부재 | 위치 | 손상내용 | 손상현황 | | | | | | 비고 |
|---|---|---|---|---|---|---|---|---|---|---|---|
| 1 | 22상 | 천단부 | S 329 | 균열(폭0.3mm이상) | 0.3 | 10.0 | - | m | 1 | 10.00 | 25'상 보수 |
| 3 | 23상 | 천단부 | S 328 | 균열(폭0.3mm이상) | 0.3 | 10.0 | - | m | 1 | 10.00 | 25'상 보수 |
| 4 | 23상 | 천단부 | S 329 | 균열(폭0.3mm이상) | 0.3 | 10.0 | - | m | 1 | 10.00 | 25'상 보수 |
| 5 | 23상 | 천단부 | S 330 | 균열(폭0.3mm이상) | 0.3 | 10.0 | - | m | 1 | 10.00 | 25'상 보수 |
| 6 | 23하 | 천단부 | S 326 | 균열(폭0.3mm이상) | 0.3 | 5.0 | - | m | 1 | 5.00 | |
| 7 | 23상 | 천단부 | S 330 | 균열(폭0.3mm이상) | 0.3 | 10.0 | - | m | 1 | 10.00 | |
| 8 | 24상 | 포장부 | S 326 | 포장 균열 | - | 3.0 | - | m | 1 | 3.00 | |

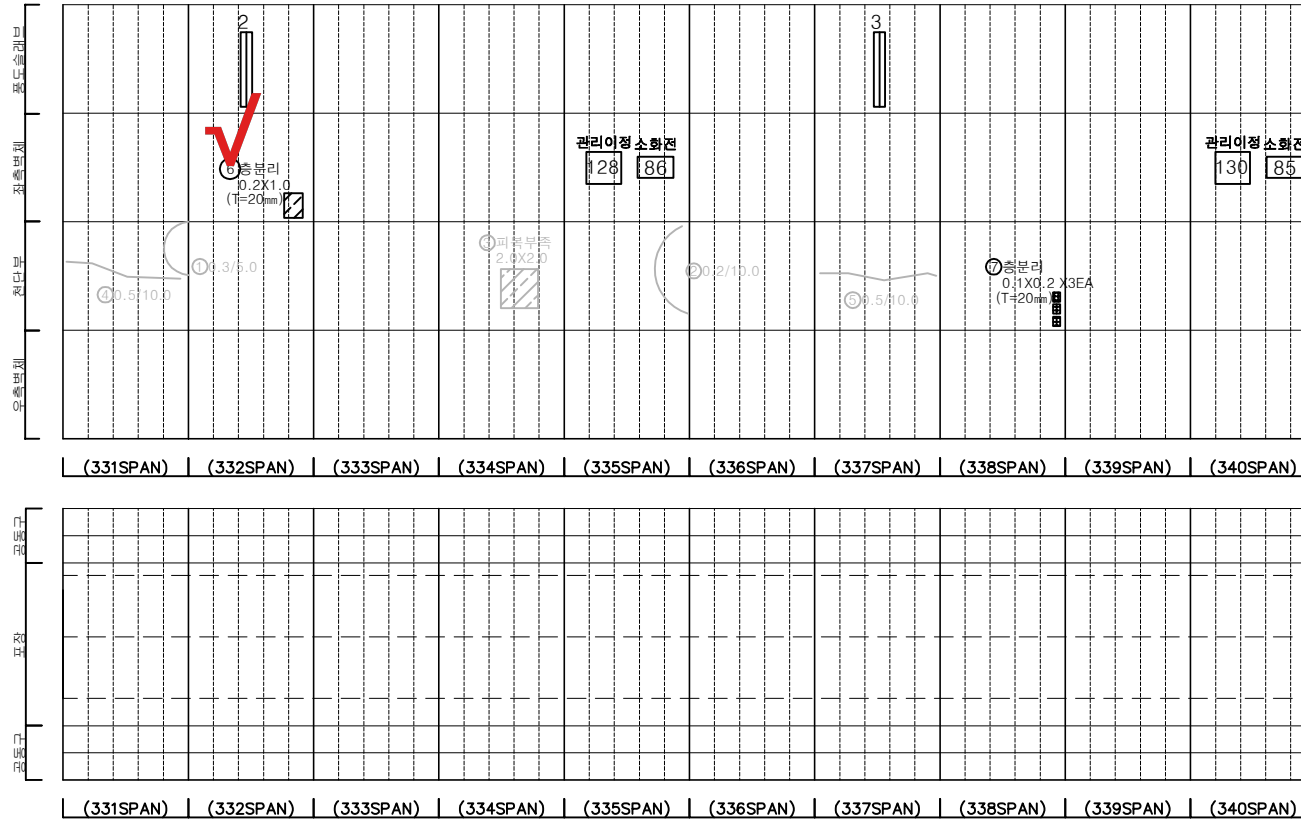
| 누수, 습윤부 | 벽체 | 피착물 | 도면명<br>신월여의지하도로-여의도방향 NATM 331~340구간 |

| 번호 | 발생<br>년도 | 부재 | 위치 | 손상내용 | 손상현황 | | | | | | 비고 |
|---|---|---|---|---|---|---|---|---|---|---|---|
| 1 | 22상 | 천단부 | S 331 | 균열(폭0.3mm이상) | 0.3 | 5.0 | - | m | 1 | 5.00 | 25'상 보수 |
| 2 | 22상 | 천단부 | S 335 | 균열(폭0.3mm이상) | 0.2 | 10.0 | - | m | 1 | 10.00 | 25'상 보수 |
| 4 | 23상 | 천단부 | S 331 | 균열(폭0.3mm이상) | 0.5 | 10.0 | - | m | 1 | 10.00 | 25'상 보수 |
| 5 | 23상 | 천단부 | S 337 | 균열(폭0.3mm이상) | 0.5 | 10.0 | - | m | 1 | 10.00 | 25'상 보수 |

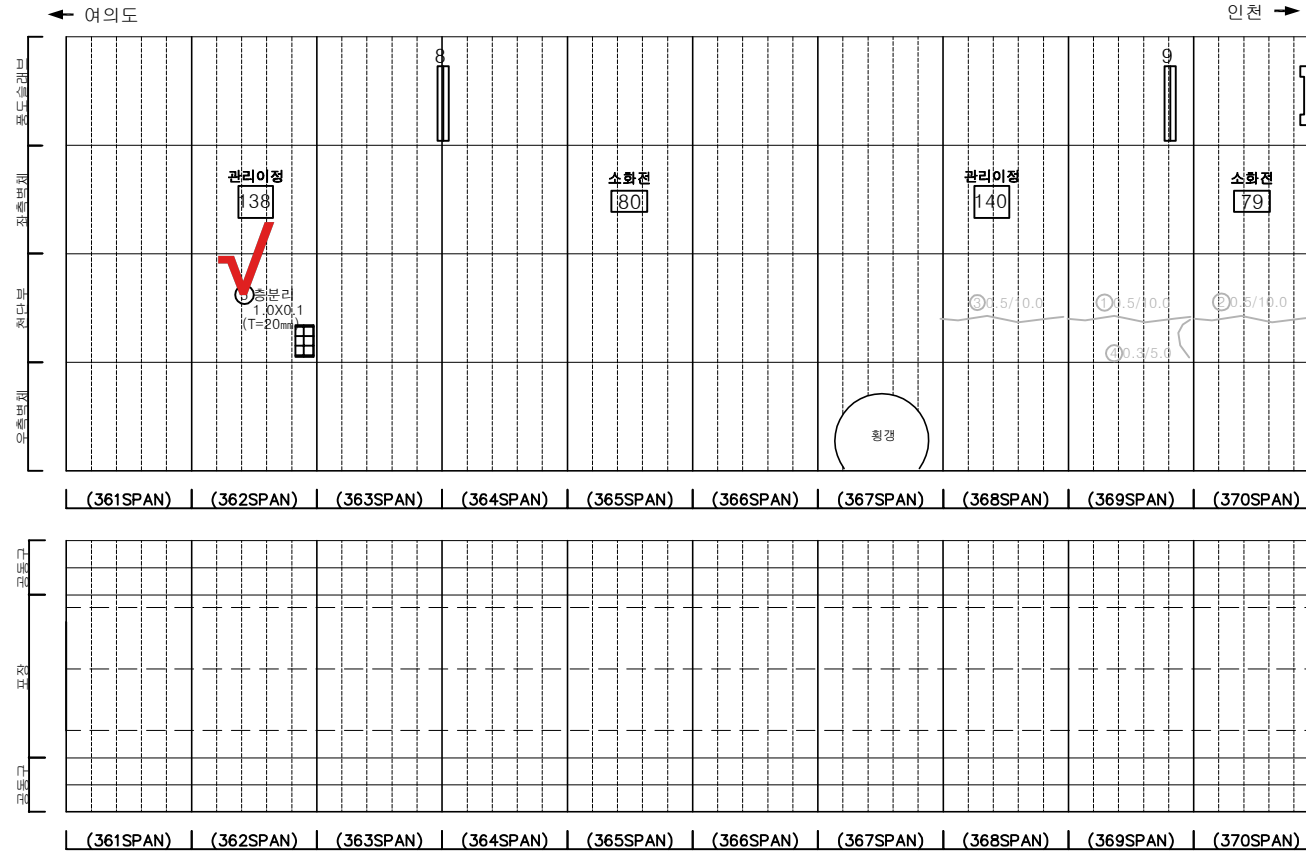
| 번호 | 발생<br>년도 | 부재 | 위치 | 손상내용 | 손상현황 | | | | | | 비고 |
|---|---|---|---|---|---|---|---|---|---|---|---|
| 1 | 22상 | 천단부 | S 369 | 균열(폭0.3mm이상) | 0.5 | 10.0 | - | m | 1 | 10.00 | 25'상 보강 |
| 2 | 22상 | 천단부 | S 370 | 균열(폭0.3mm이상) | 0.5 | 10.0 | - | m | 1 | 10.00 | 25'상 보강 |
| 3 | 23상 | 천단부 | S 368 | 균열(폭0.3mm이상) | 0.5 | 10.0 | - | m | 1 | 10.00 | 25'상 보강 |
| 4 | 23상 | 천단부 | S 369 | 균열(폭0.3mm이상) | 0.3 | 5.0 | - | m | 1 | 5.00 | 25'상 보강 |

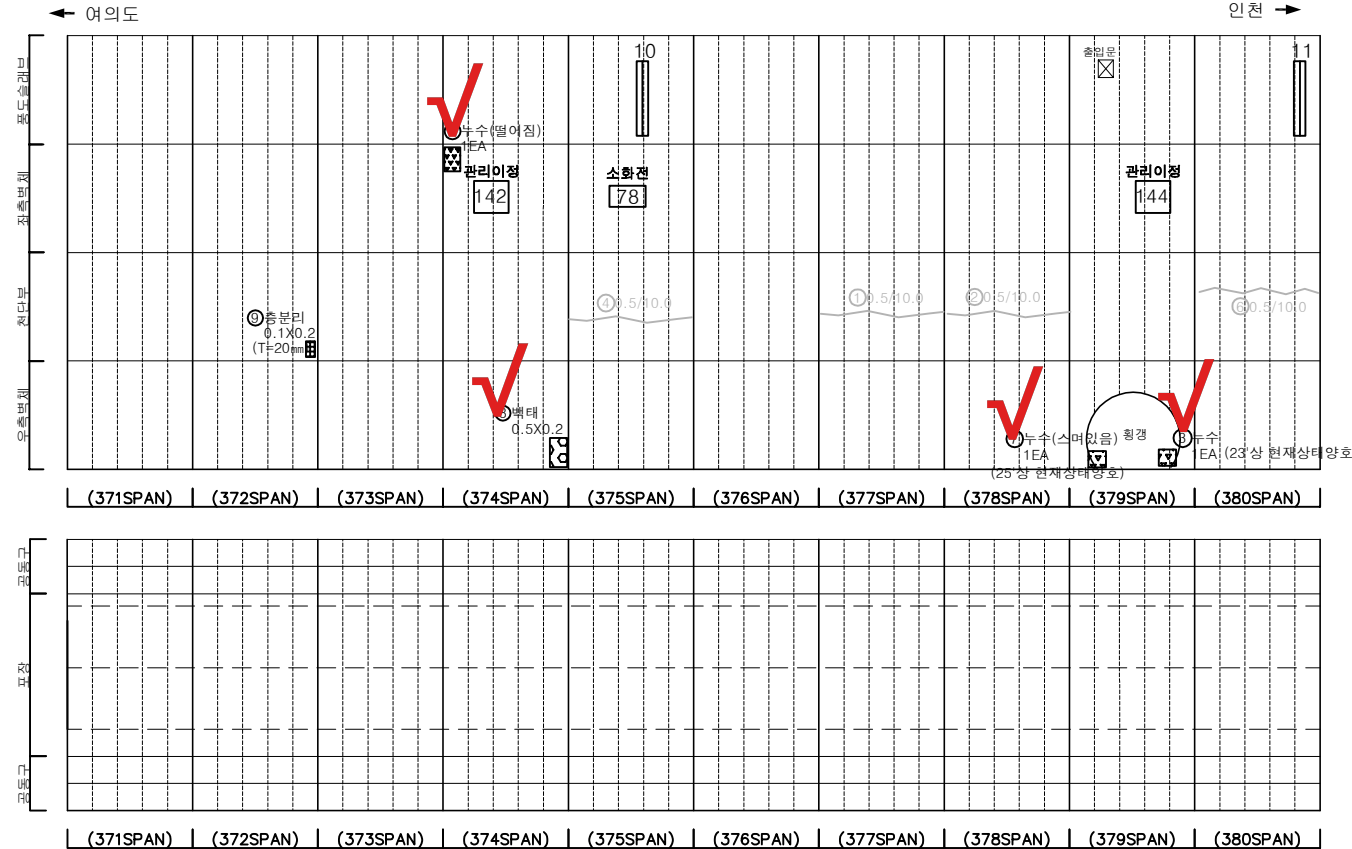
| 번호 | 발생<br>년도 | 부재 | 위치 | 손상내용 | 손상현황 | | | | | | 비고 |
|---|---|---|---|---|---|---|---|---|---|---|---|
| 1 | 22상 | 천단부 | S 377 | 균열(폭0.3mm이상) | 0.5 | 10.0 | - | m | 1 | 10.00 | 25'상 보속 |
| 2 | 22상 | 천단부 | S 378 | 균열(폭0.3mm이상) | 0.5 | 10.0 | - | m | 1 | 10.00 | 25'상 보속 |
| 3 | 22상 | 피난연락경 | S 379 | 누수 | - | - | - | EA | 1 | 1.00 | |
| 4 | 23상 | 천단부 | S 375 | 균열(폭0.3mm이상) | 0.5 | 10.0 | - | m | 1 | 10.00 | 25'상 보속 |
| 5 | 23하 | 측벽부 | S 374 | 누수(떨어짐) | - | - | - | EA | 1 | 1.00 | |
| 6 | 24상 | 천단부 | S 380 | 균열(폭0.3mm이상) | 0.5 | 10.0 | - | m | 1 | 10.00 | 25'상 보속 |
| 7 | 24상 | 피난연락경 | S 379 | 누수(스머있음) | - | - | - | EA | 1 | 1.00 | |

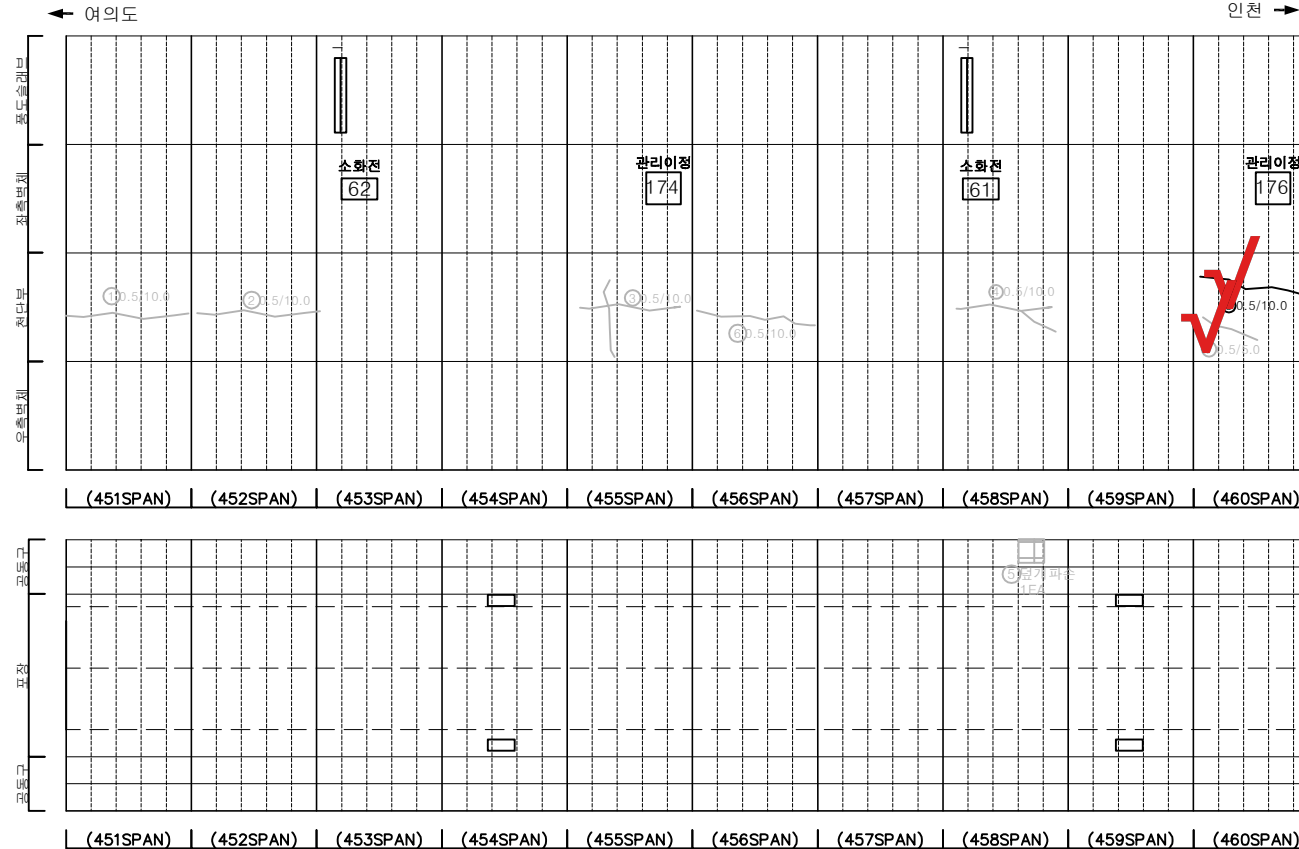
| 번호 | 발생<br>년도 | 부재 | 위치 | 손상내용 | 손상현황 | 비고 |
|---|---|---|---|---|---|---|
| 1 | 22상 | 천단부 | S 451 | 균열(폭0.3mm이상) | 0.5 10.0 - m 1 10.00 | 25'상 보수 |

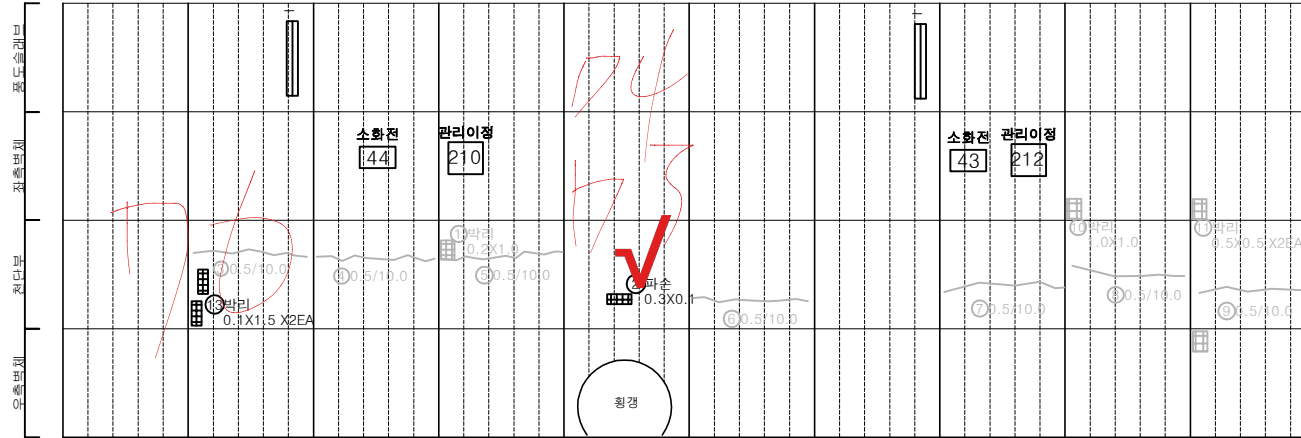
(541SPAN) | (542SPAN) | (543SPAN) | (544SPAN) | (545SPAN) | (546SPAN) | (547SPAN) | (548SPAN) | (549SPAN) | (550SPAN)

| 번호 | 발생<br>년도 | 부재 | 위치 | 손상내용 | 손상현황 | | | | | | 비고 |
|---|---|---|---|---|---|---|---|---|---|---|---|
| 3 | 24상 | 천단부 | S 542 | 균열(폭0.3mm이상) | 0.5 | 10.0 | - | m | 1 | 10.00 | 25'상 보수 |
| 4 | 24상 | 천단부 | S 543 | 균열(폭0.3mm이상) | 0.5 | 10.0 | - | m | 1 | 10.00 | 25'상 보수 |
| 5 | 24상 | 천단부 | S 544 | 균열(폭0.3mm이상) | 0.5 | 10.0 | - | m | 1 | 10.00 | 25'상 보수 |
| 6 | 24상 | 천단부 | S 546 | 균열(폭0.3mm이상) | 0.5 | 10.0 | - | m | 1 | 10.00 | 25'상 보수 |
| 7 | 24상 | 천단부 | S 548 | 균열(폭0.3mm이상) | 0.5 | 10.0 | - | m | 1 | 10.00 | 25'상 보수 |
| 8 | 24상 | 천단부 | S 549 | 균열(폭0.3mm이상) | 0.5 | 10.0 | - | m | 1 | 10.00 | 25'상 보수 |
| 9 | 24상 | 천단부 | S 550 | 균열(폭0.3mm이상) | 0.5 | 10.0 | - | m | 1 | 10.00 | 25'상 보수 |

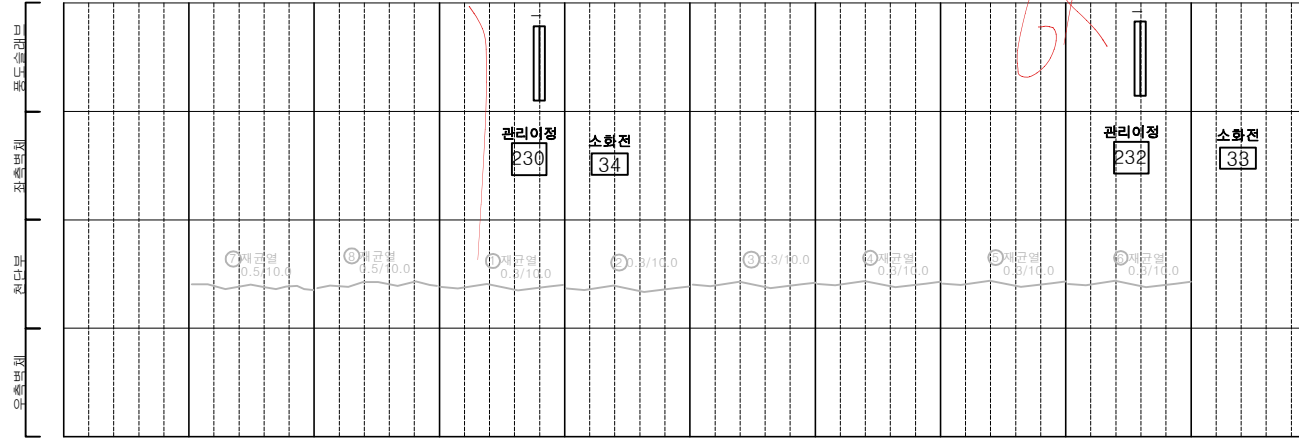
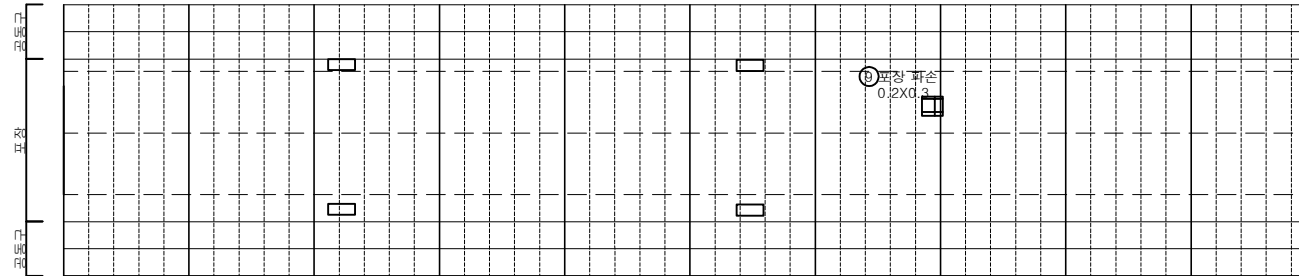
(591SPAN) | (592SPAN) | (593SPAN) | (594SPAN) | (595SPAN) | (596SPAN) | (597SPAN) | (598SPAN) | (599SPAN) | (600SPAN)

| 번호 | 발생<br>년도 | 부재 | 위치 | 손상내용 | 손상현황 | | | | | | 비고 |
|---|---|---|---|---|---|---|---|---|---|---|---|
| 1 | 22하 | 천단부 | S 594 | 채균열(폭0.3mm이상) | 0.3 | 10.0 | - | m | 1 | 10.00 | 25'상 보속 |
| 2 | 22하 | 천단부 | S 595 | 균열(폭0.3mm이상) | 0.3 | 10.0 | - | m | 1 | 10.00 | 25'상 보속 |
| 3 | 22하 | 천단부 | S 596 | 균열(폭0.3mm이상) | 0.3 | 10.0 | - | m | 1 | 10.00 | 25'상 보속 |
| 4 | 22하 | 천단부 | S 597 | 채균열(폭0.3mm이상) | 0.3 | 10.0 | - | m | 1 | 10.00 | 25'상 보속 |
| 5 | 22하 | 천단부 | S 598 | 채균열(폭0.3mm이상) | 0.3 | 10.0 | - | m | 1 | 10.00 | 25'상 보속 |
| 6 | 22하 | 천단부 | S 599 | 채균열(폭0.3mm이상) | 0.3 | 10.0 | - | m | 1 | 10.00 | 25'상 보속 |

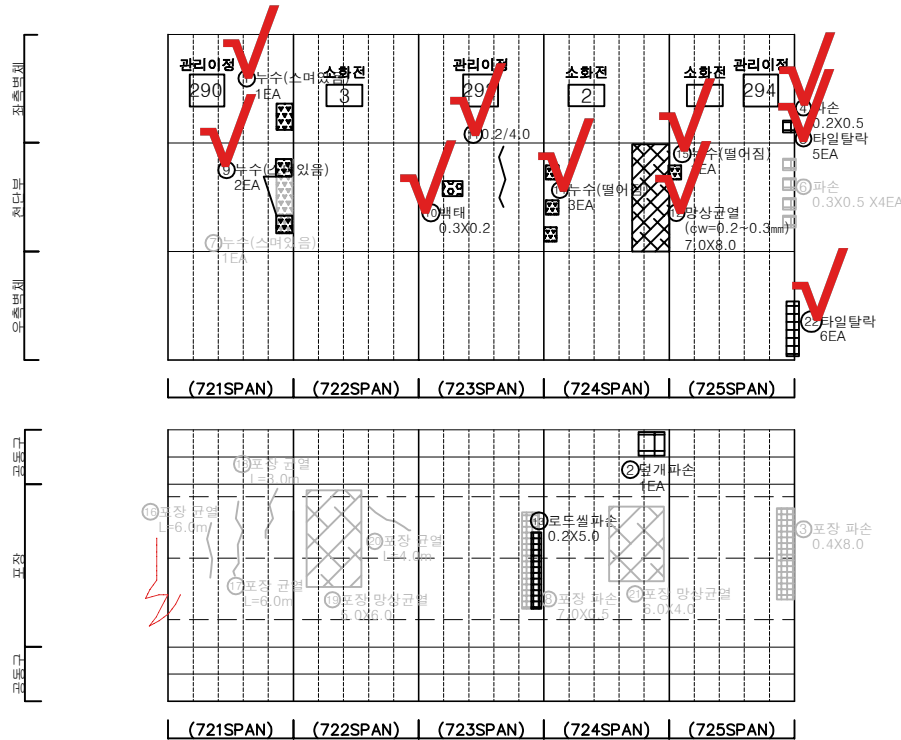
| 번호 | 발생<br>년도 | 부재 | 위치 | 손상내용 | 손상현황 | | | | | | 비고 |
|---|---|---|---|---|---|---|---|---|---|---|---|
| 1 | 22상 | 측벽부 | S 721 | 누수(스머있음) | - | - | - | EA | 1 | 1.00 | |
| 7 | 22하 | 천단부 | S 721 | 누수(스머있음) | - | - | - | EA | 1 | 1.00 | 23'하 보수 |
| 9 | 23하 | 천단부 | S 721 | 누수(스머있음) | - | - | - | EA | 2 | 2.00 | |
| 11 | 23하 | 천단부 | S 723 | 균열(폭0.3mm미만) | 0.2 | 4.0 | - | m | 1 | 4.00 | |
| 12 | 23하 | 천단부 | S 724 | 망상균열 | - | 7.0 | 8.0 | m <sup>2</sup> | 1 | 56.00 | |
| 14 | 24상 | 천단부 | S 724 | 누수(떨어짐) | - | - | - | EA | 3 | 3.00 | |
| 15 | 24상 | 천단부 | S 725 | 누수(떨어짐) | - | - | - | EA | 1 | 1.00 | |
| 16 | 24상 | 포장부 | S 721 | 포장 균열 | - | 6.0 | - | m | 1 | 6.00 | 24'하 보수 |
| 17 | 24상 | 포장부 | S 721 | 포장 균열 | - | 6.0 | - | m | 1 | 6.00 | 24'하 보수 |
| 18 | 24하 | 포장부 | S 721 | 포장 균열 | - | 3.0 | - | m | 1 | 3.00 | 24'하 보수 |
| 19 | 24상 | 포장부 | S 723 | 포장 망상균열 | - | 5.0 | 6.0 | m <sup>2</sup> | 1 | 30.00 | 24'하 보수 |
| 20 | 24상 | 포장부 | S 723 | 포장 균열 | - | 4.0 | - | m | 1 | 4.00 | 24'하 보수 |
| 21 | 24상 | 포장부 | S 724 | 포장 망상균열 | - | 6.0 | 4.0 | m <sup>2</sup> | 1 | 24.00 | 24'하 보수 |
