신월여의지하도로 안전점검(정기,정밀)용역  
(정밀안전점검)

외관조사망도  
신월여의지하도로(여의도방향)

ID : 신월여의지하도로-여의도방향 (NATM 1~10구간)

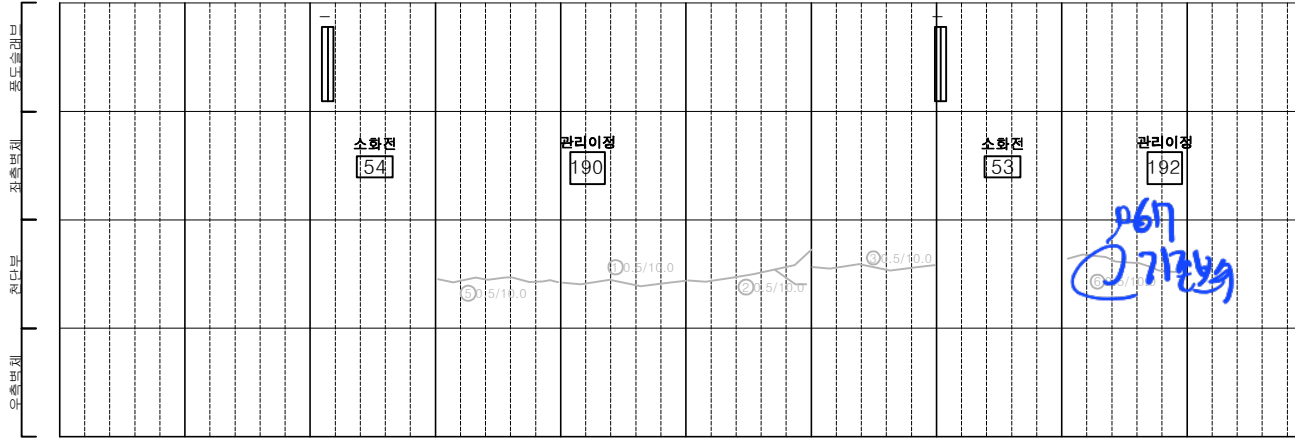
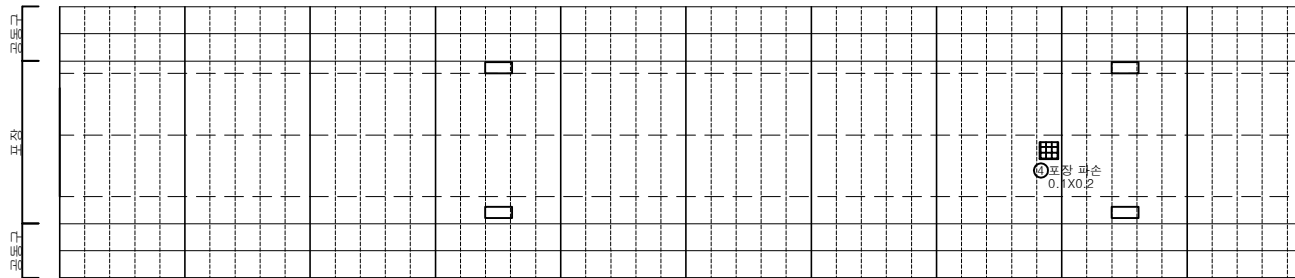
(491SPAN) | (492SPAN) | (493SPAN) | (494SPAN) | (495SPAN) | (496SPAN) | (497SPAN) | (498SPAN) | (499SPAN) | (500SPAN)

| 번호 | 발생<br>년도 | 부재 | 위치 | 손상내용 | 손상현황 | | | | | | 비고 |
|---|---|---|---|---|---|---|---|---|---|---|---|
| 1 | 22상 | 천단부 | S 495 | 균열(폭0.3mm이상) | 0.5 | 10.0 | - | m | 1 | 10.00 | 25'상 보강 |
| 2 | 22상 | 천단부 | S 496 | 균열(폭0.3mm이상) | 0.5 | 10.0 | - | m | 1 | 10.00 | 25'상 보강 |
| 3 | 22상 | 천단부 | S 497 | 균열(폭0.3mm이상) | 0.5 | 10.0 | - | m | 1 | 10.00 | 25'상 보강 |
| 5 | 24상 | 천단부 | S 494 | 균열(폭0.3mm이상) | 0.5 | 10.0 | - | m | 1 | 10.00 | 25'상 보강 |
| 6 | 24상 | 천단부 | S 499 | 균열(폭0.3mm이상) | 0.5 | 10.0 | - | m | 1 | 10.00 | 25'상 보강 |

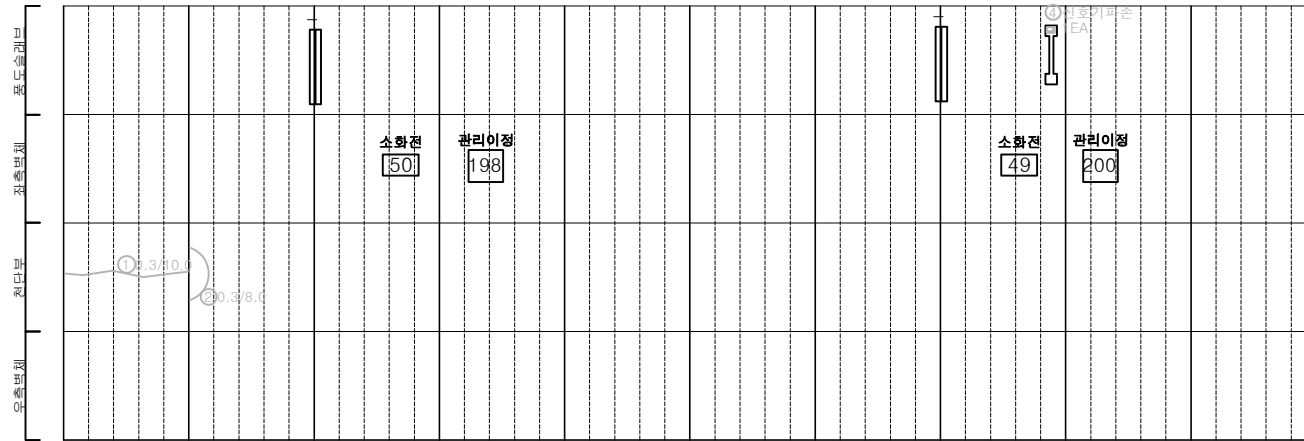
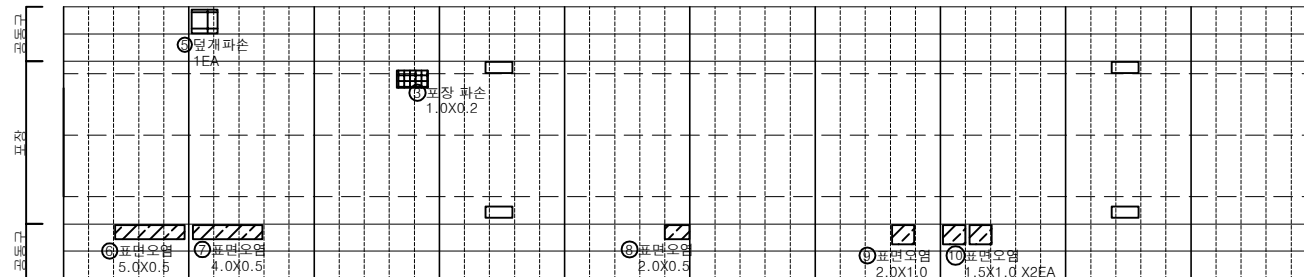
(511SPAN) | (512SPAN) | (513SPAN) | (514SPAN) | (515SPAN) | (516SPAN) | (517SPAN) | (518SPAN) | (519SPAN) | (520SPAN)

| 번호 | 발생<br>년도 | 부재 | 위치 | 손상내용 | 손상현황 | | | | | | 비고 |
|---|---|---|---|---|---|---|---|---|---|---|---|
| 1 | 22상 | 천단부 | S 511 | 균열(폭0.3mm이상) | 0.3 | 10.0 | - | m | 1 | 10.00 | 25'상 보수 |
| 2 | 22상 | 천단부 | S 512 | 균열(폭0.3mm이상) | 0.3 | 8.0 | - | m | 1 | 8.00 | 25'상 보수 |

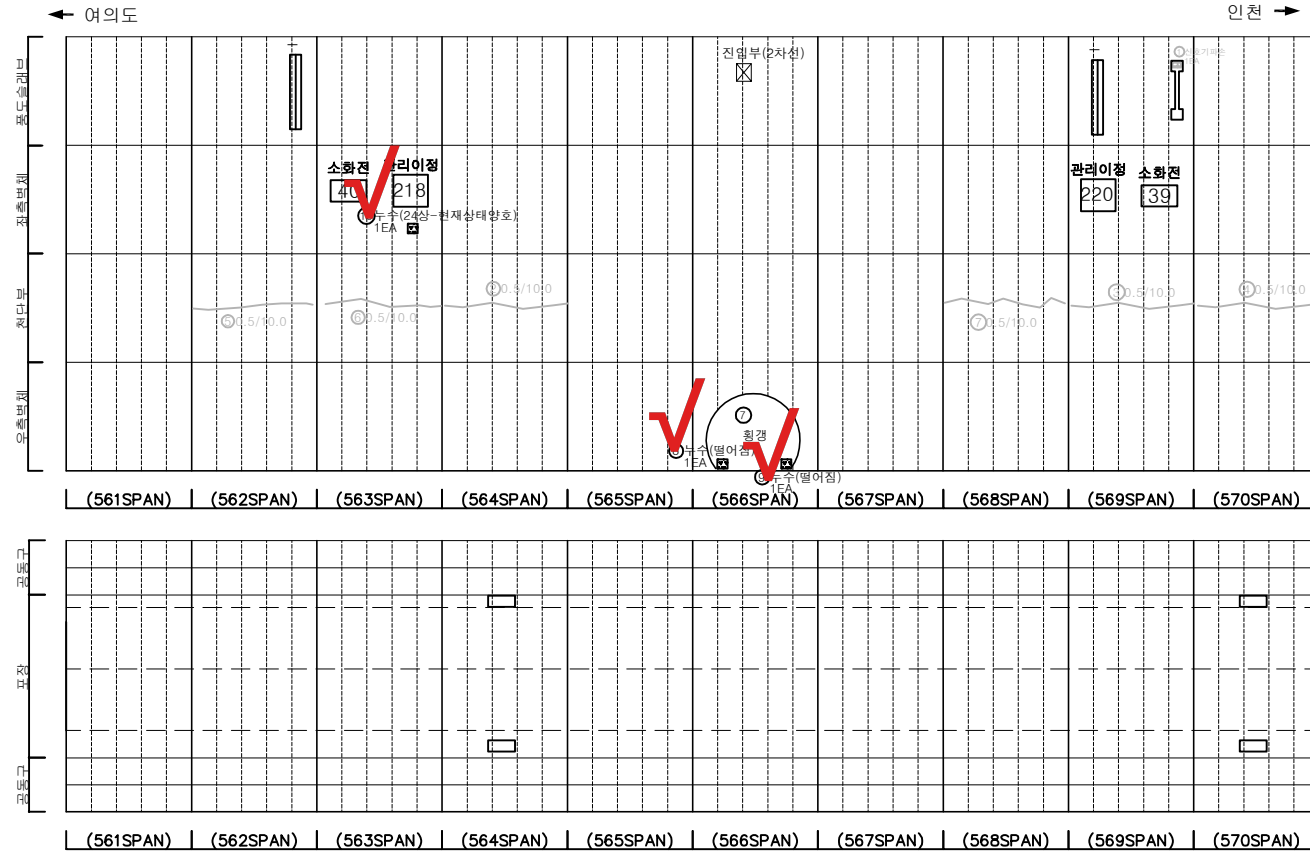
| 번호 | 발생<br>년도 | 부재 | 위치 | 손상내용 | 손상현황 | | | | | | 비고 |
|---|---|---|---|---|---|---|---|---|---|---|---|
| 2 | 22년 | 천단부 | S 564 | 균열(폭0.3mm이상) | 0.5 | 10.0 | - | m | 1 | 10.00 | 25'상 보수 |
| 3 | 22년 | 천단부 | S 568 | 균열(폭0.3mm이상) | 0.5 | 10.0 | - | m | 1 | 10.00 | 25'상 보수 |
| 4 | 23년 | 천단부 | S 570 | 균열(폭0.3mm이상) | 0.5 | 10.0 | - | m | 1 | 10.00 | 25'상 보수 |
| 5 | 23년 | 천단부 | S 562 | 균열(폭0.3mm이상) | 0.5 | 10.0 | - | m | 1 | 10.00 | 25'상 보수 |
| 6 | 24년 | 천단부 | S 563 | 균열(폭0.3mm이상) | 0.5 | 10.0 | - | m | 1 | 10.00 | 25'상 보수 |
| 8 | 24년 | 피난연락경 | S 566 | 누수(떨어짐) | - | - | - | EA | 1 | 1.00 | |
| 10 | 24년 | 측벽부 | S 563 | 누수 | - | - | - | EA | 1 | 1.00 | |

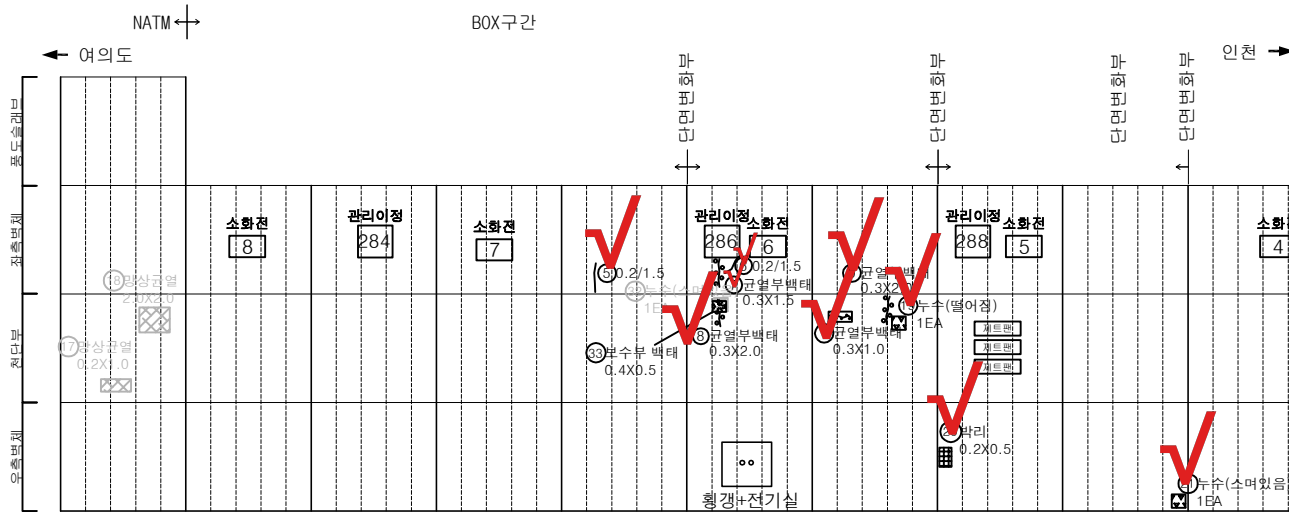
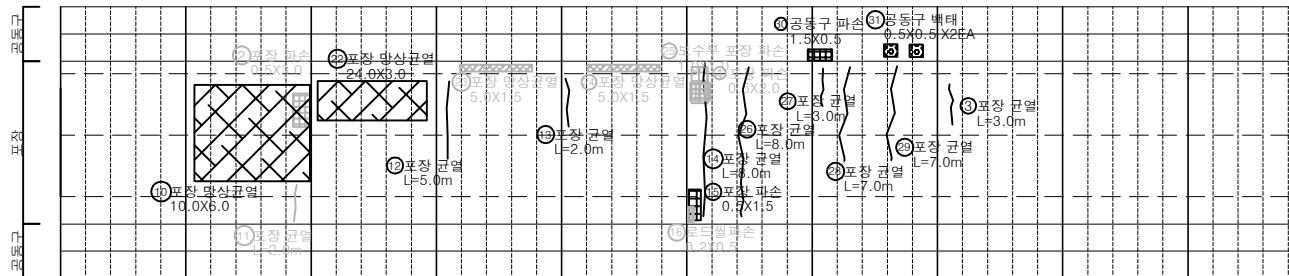
| 번호 | 발생<br>년도 | 부재 | 위치 | 손상내용 | 손상현황 | | | | | | 비고 |
|---|---|---|---|---|---|---|---|---|---|---|---|
| 1 | 22상 | 측벽부 | \$ 721 | 누수(스머있음) | - | - | - | EA | 1 | 1.00 | |
| 3 | 22하 | 포장부 | \$ 725 | 포장 균열 | - | 0.4 | 8.0 | m | 1 | 3.20 | 24'하 보수 |
| 7 | 22하 | 천단부 | \$ 721 | 누수(스머있음) | - | - | - | EA | 1 | 1.00 | 23'하 보수 |
| 8 | 23하 | 포장부 | \$ 723 | 포장 균열 | - | 7.0 | 0.5 | m | 1 | 3.50 | 24'하 보수 |
