신월여의지하도로 안전점검(정기,정밀)용역  
(정밀안전점검)

외관조사망도  
신월여의지하도로(인천방향)

서울터널주식회사

ID : 신월여의지하도로-인천방향 (NATM 1~10구간)

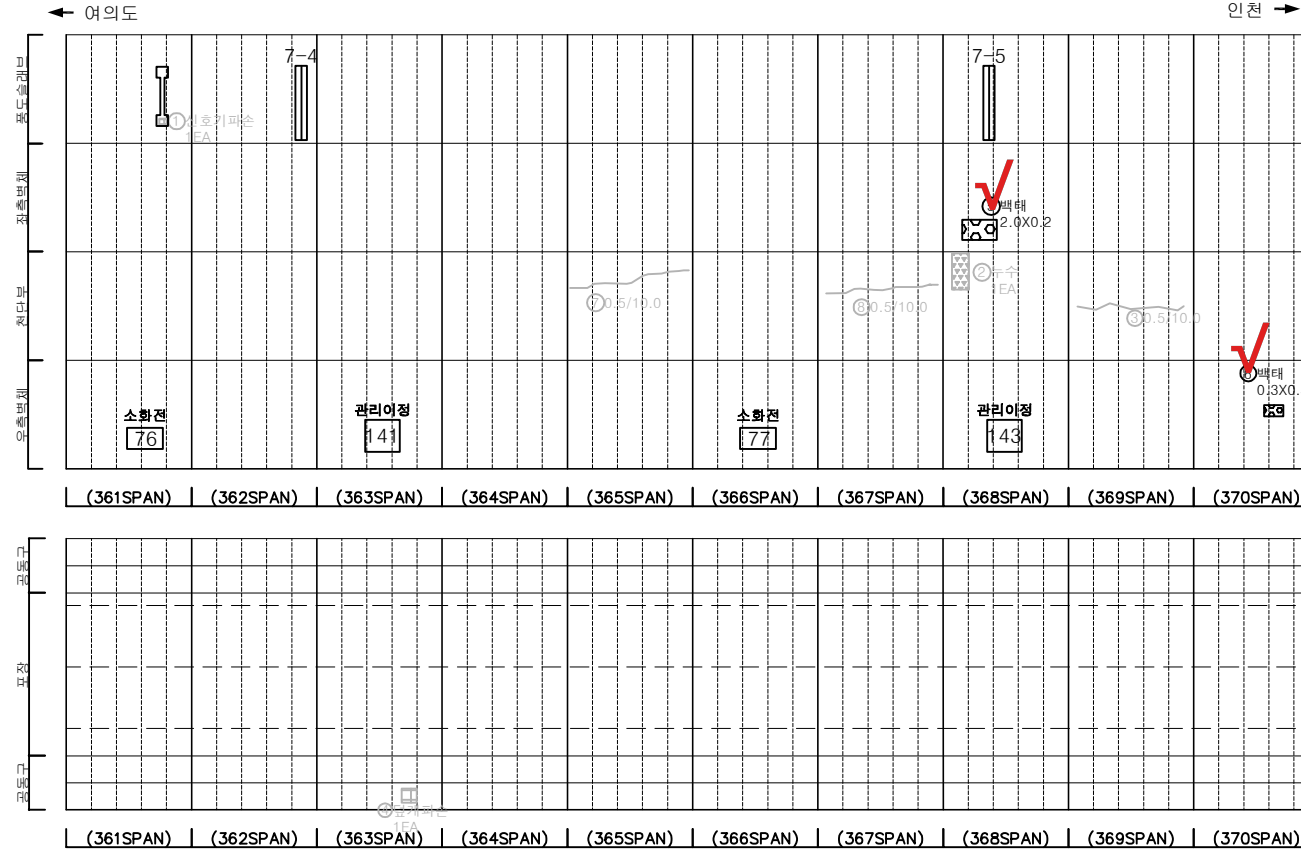
| | 누수, 습윤부 | | 벽태 | | 벽체 | 도면명 | 신월여의지하도로-인천방향 NATM 361~370구간 |

| 번호 | 발생년도 | 부재 | 위치 | 손상내용 | 손상현황 | | | | | | 비고 |
|---|---|---|---|---|---|---|---|---|---|---|---|
| 2 | 22상 | 측벽부 | S 368 | 누수 | - | - | - | EA | 1 | 1.00 | 23'하 보수 |
| 3 | 22상 | 천단부 | S 368 | 균열(폭0.3mm이상) | 0.5 | 10.0 | - | m | 1 | 10.00 | 25'상 보수 |
| 7 | 24상 | 천단부 | S 365 | 균열(폭0.3mm이상) | 0.5 | 10.0 | - | m | 1 | 10.00 | 25'상 보수 |
| 8 | 24상 | 천단부 | S 367 | 균열(폭0.3mm이상) | 0.5 | 10.0 | - | m | 1 | 10.00 | 25'상 보수 |

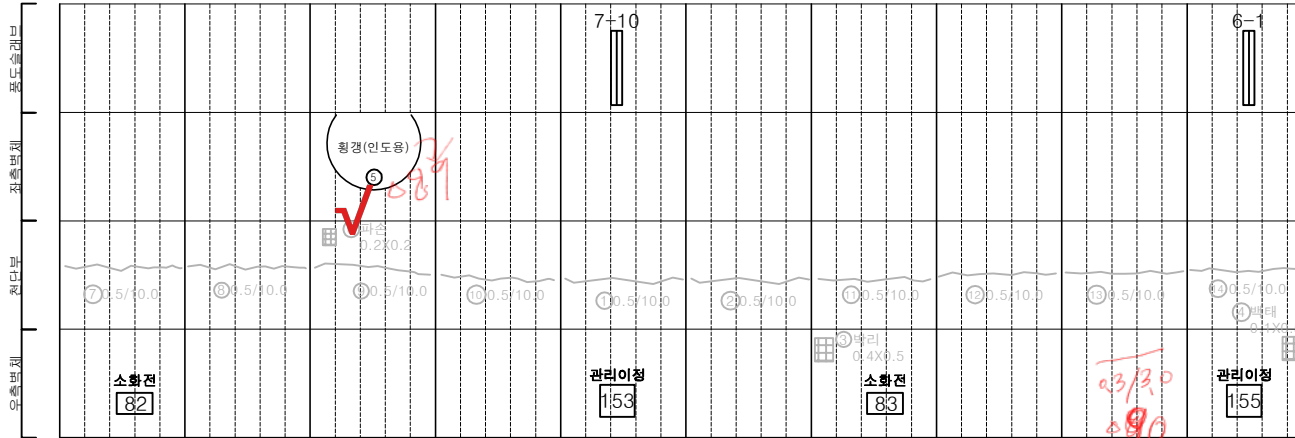
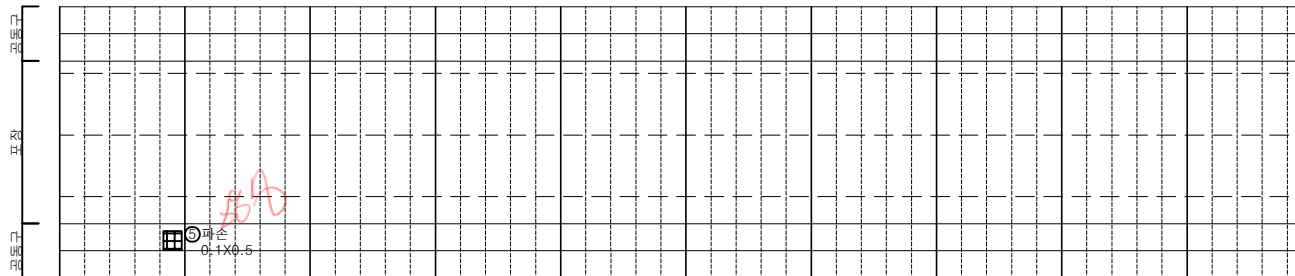
| 번호 | 발생<br>년도 | 부재 | 위치 | 손상내용 | 손상현황 | | | | | | 비고 |
|---|---|---|---|---|---|---|---|---|---|---|---|
| 1 | 22상 | 천단부 | S 395 | 균열(폭0.3mm이상) | 0.5 | 10.0 | - | m | 1 | 10.00 | 25'상 보수 |
| 2 | 22상 | 천단부 | S 396 | 균열(폭0.3mm이상) | 0.5 | 10.0 | - | m | 1 | 10.00 | 25'상 보수 |
| 7 | 24상 | 천단부 | S 391 | 균열(폭0.3mm이상) | 0.5 | 10.0 | - | m | 1 | 10.00 | 25'상 보수 |
| 8 | 24상 | 천단부 | S 392 | 균열(폭0.3mm이상) | 0.5 | 10.0 | - | m | 1 | 10.00 | 25'상 보수 |
| 9 | 24상 | 천단부 | S 393 | 균열(폭0.3mm이상) | 0.5 | 10.0 | - | m | 1 | 10.00 | 25'상 보수 |
| 10 | 24상 | 천단부 | S 394 | 균열(폭0.3mm이상) | 0.5 | 10.0 | - | m | 1 | 10.00 | 25'상 보수 |
| 11 | 24상 | 천단부 | S 397 | 균열(폭0.3mm이상) | 0.5 | 10.0 | - | m | 1 | 10.00 | 25'상 보수 |
| 12 | 24상 | 천단부 | S 398 | 균열(폭0.3mm이상) | 0.5 | 10.0 | - | m | 1 | 10.00 | 25'상 보수 |
| 13 | 24상 | 천단부 | S 399 | 균열(폭0.3mm이상) | 0.5 | 10.0 | - | m | 1 | 10.00 | 25'상 보수 |
| 14 | 24상 | 천단부 | S 400 | 균열(폭0.3mm이상) | 0.5 | 10.0 | - | m | 1 | 10.00 | 25'상 보수 |

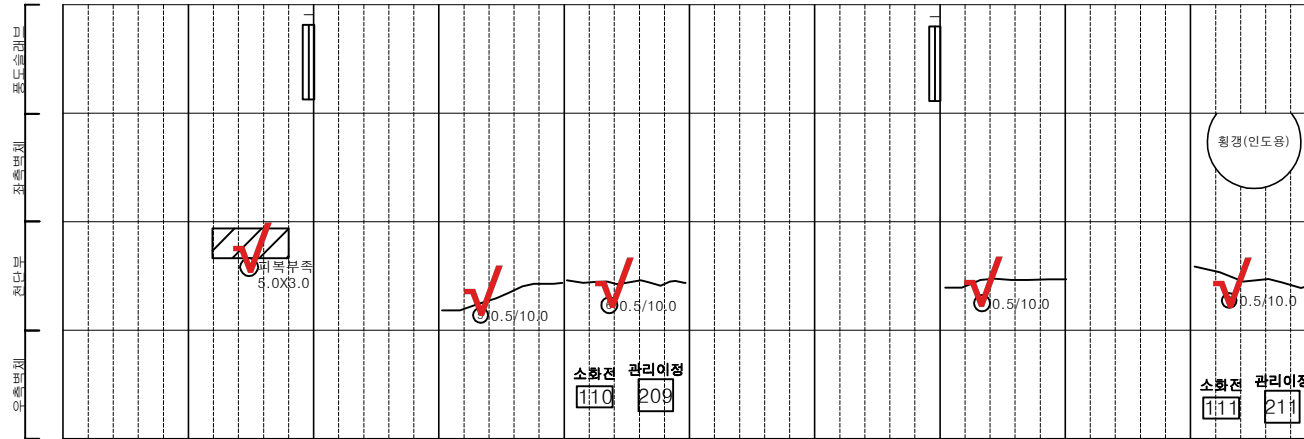
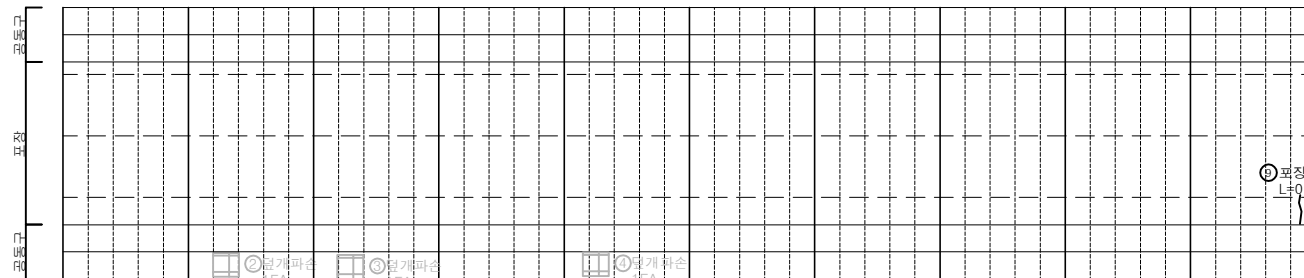
(531SPAN) | (532SPAN) | (533SPAN) | (534SPAN) | (535SPAN) | (536SPAN) | (537SPAN) | (538SPAN) | (539SPAN) | (540SPAN)

| 번호 | 발생<br>년도 | 부재 | 위치 | 손상내용 | 손상현황 | | | | | | 비고 |
|---|---|---|---|---|---|---|---|---|---|---|---|
| 5 | 23하 | 천단부 | S 534 | 균열(폭0.3mm이상) | 0.5 | 10.0 | - | m | 1 | 10.00 | |
| 6 | 24상 | 천단부 | S 535 | 균열(폭0.3mm이상) | 0.5 | 10.0 | - | m | 1 | 10.00 | |
| 7 | 24상 | 천단부 | S 538 | 균열(폭0.3mm이상) | 0.5 | 10.0 | - | m | 1 | 10.00 | |
| 8 | 24상 | 천단부 | S 540 | 균열(폭0.3mm이상) | 0.5 | 10.0 | - | m | 1 | 10.00 | |
| 9 | 24하 | 포장부 | S 540 | 포장 균열 | - | 0.5 | - | m | 1 | 0.50 | |

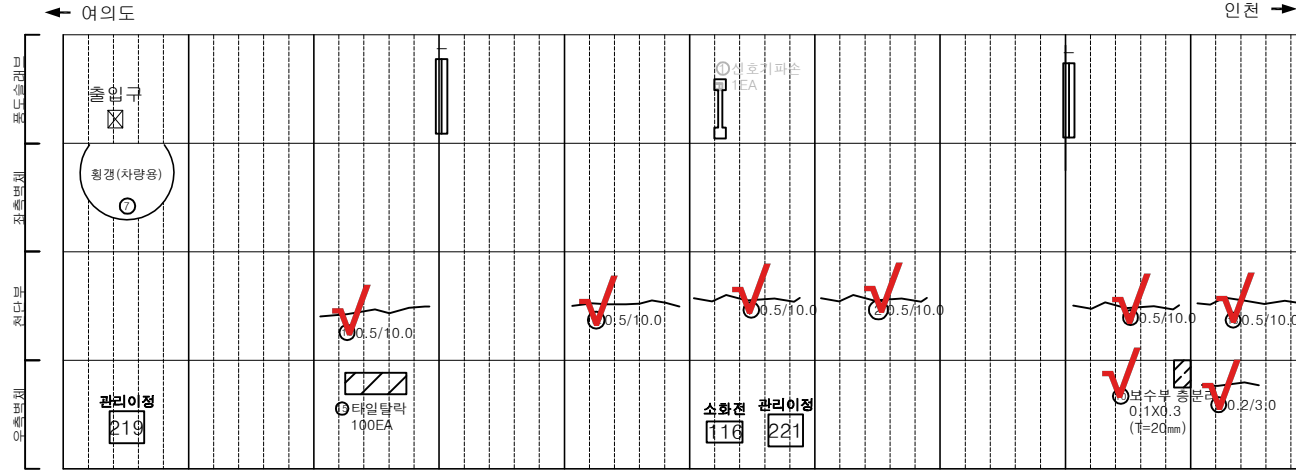
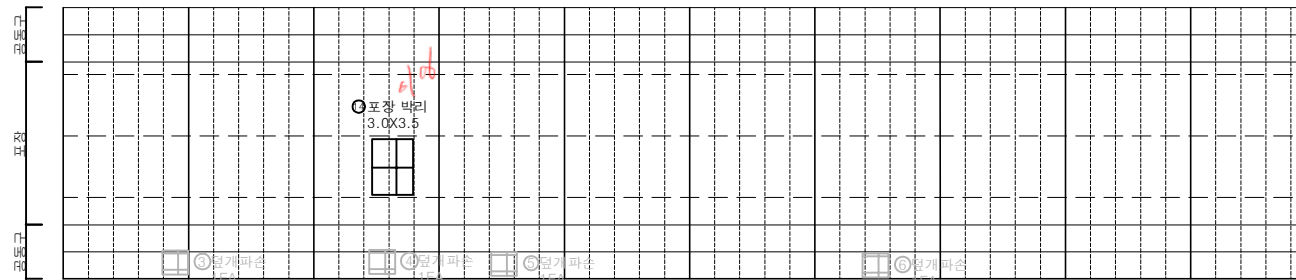
(561SPAN) | (562SPAN) | (563SPAN) | (564SPAN) | (565SPAN) | (566SPAN) | (567SPAN) | (568SPAN) | (569SPAN) | (570SPAN)

| 번호 | 발생년도 | 부재 | 위치 | 손상내용 | 손상현황 | | | | | | 비고 |
|---|---|---|---|---|---|---|---|---|---|---|---|
| 2 | 22상 | 천단부 | S 567 | 균열(폭0.3mm이상) | 0.5 | 10.0 | - | m | 1 | 10.00 | |
| 7 | 22하 | 천단부 | S 566 | 균열(폭0.3mm이상) | 0.5 | 10.0 | - | m | 1 | 10.00 | |
| 8 | 23상 | 천단부 | S 569 | 균열(폭0.3mm이상) | 0.5 | 10.0 | - | m | 1 | 10.00 | |
| 9 | 23상 | 측벽부 | S 570 | 균열(폭0.3mm미만) | 0.2 | 3.0 | - | m | 1 | 3.00 | |
| 11 | 24상 | 천단부 | S 563 | 균열(폭0.3mm이상) | 0.5 | 10.0 | - | m | 1 | 10.00 | |
| 12 | 24상 | 천단부 | S 565 | 균열(폭0.3mm이상) | 0.5 | 10.0 | - | m | 1 | 10.00 | |
| 13 | 24상 | 천단부 | S 570 | 균열(폭0.3mm이상) | 0.5 | 10.0 | - | m | 1 | 10.00 | |

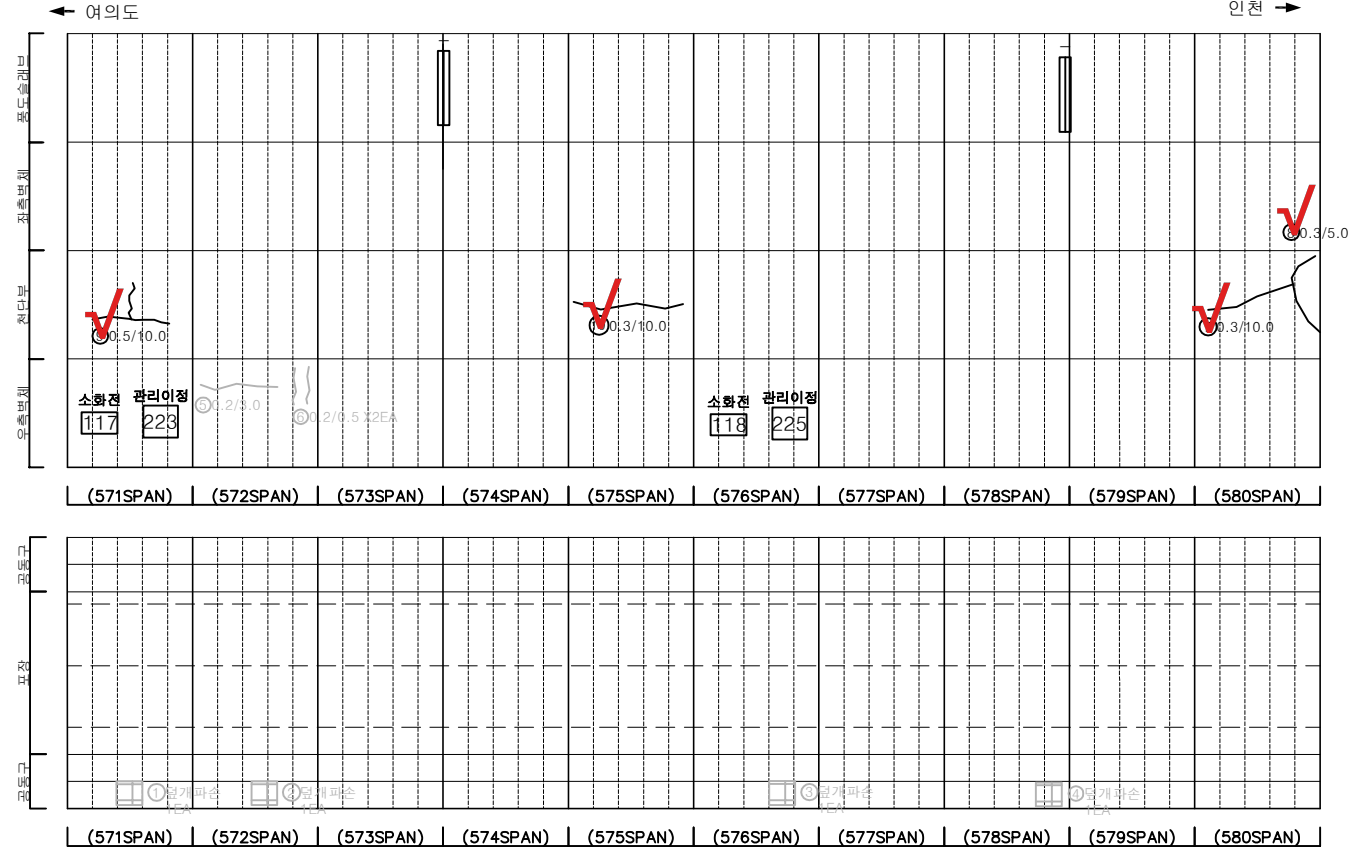
| 번호 | 발생<br>년도 | 부재 | 위치 | 손상내용 | 손상현황 | | | | | | 비고 |
|---|---|---|---|---|---|---|---|---|---|---|---|
| 5 | 23상 | 측벽부 | S 572 | 균열(폭0.3mm미만) | 0.2 | 3.0 | - | m | 1 | 3.00 | 25'상 보수 |
| 6 | 23상 | 측벽부 | S 572 | 균열(폭0.3mm미만) | 0.2 | 0.5 | - | m | 2 | 1.00 | 25'상 보수 |
| 7 | 23상 | 천단부 | S 580 | 균열(폭0.3mm이상) | 0.3 | 10.0 | - | m | 1 | 10.00 | |
| 8 | 23상 | 천단부 | S 580 | 균열(폭0.3mm이상) | 0.3 | 5.0 | - | m | 1 | 5.00 | |
| 9 | 24상 | 천단부 | S 571 | 균열(폭0.3mm이상) | 0.5 | 10.0 | - | m | 1 | 10.00 | |
| 10 | 24하 | 천단부 | S 575 | 균열(폭0.3mm이상) | 0.3 | 10.0 | - | m | 1 | 10.00 | |

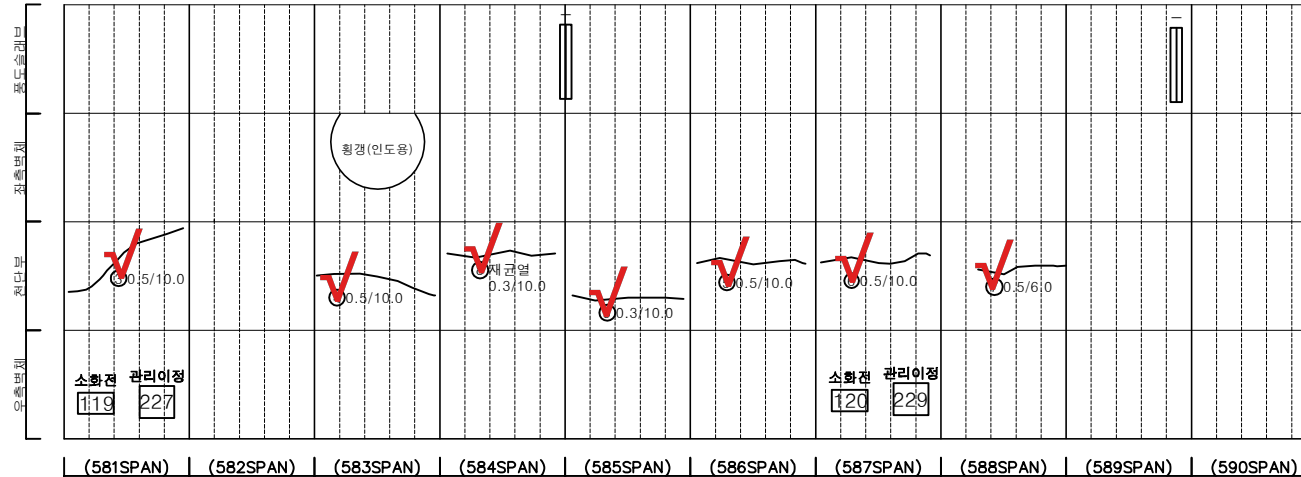
| 번호 | 발생<br>년도 | 부재 | 위치 | 손상내용 | 손상현황 | | | | | | 비고 |
|---|---|---|---|---|---|---|---|---|---|---|---|
| 3 | 23하 | 천단부 | S 581 | 균열(폭0.3mm이상) | 0.5 | 10.0 | - | m | 1 | 10.00 | |
| 4 | 23하 | 천단부 | S 583 | 균열(폭0.3mm이상) | 0.5 | 10.0 | - | m | 1 | 10.00 | |
| 5 | 24상 | 천단부 | S 586 | 균열(폭0.3mm이상) | 0.5 | 10.0 | - | m | 1 | 10.00 | |
| 6 | 24상 | 천단부 | S 587 | 균열(폭0.3mm이상) | 0.5 | 10.0 | - | m | 1 | 10.00 | |
| 7 | 24상 | 천단부 | S 588 | 균열(폭0.3mm이상) | 0.5 | 6.0 | - | m | 1 | 6.00 | |
| 8 | 24하 | 천단부 | S 584 | 재균열(폭0.3mm이상) | 0.3 | 10.0 | - | m | 1 | 10.00 | |
| 9 | 24하 | 천단부 | S 585 | 균열(폭0.3mm이상) | 0.3 | 10.0 | - | m | 1 | 10.00 | |

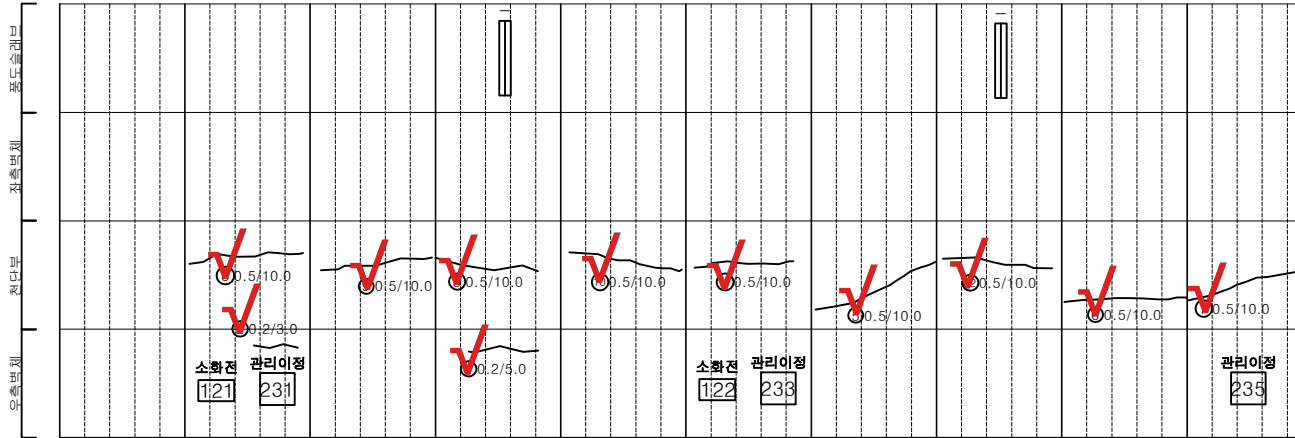
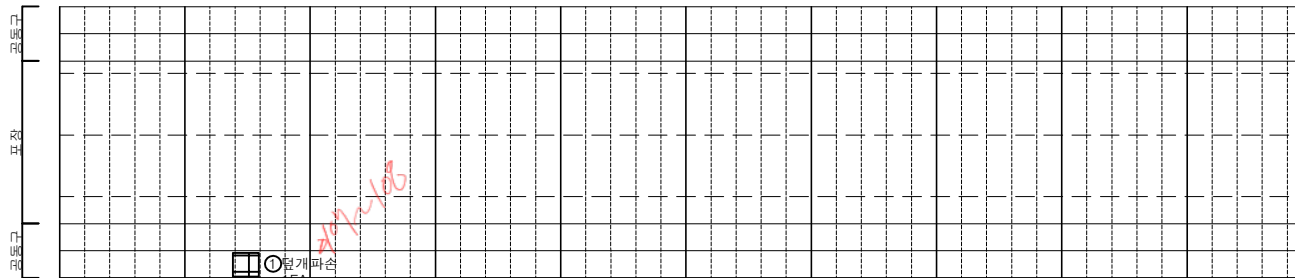
(591SPAN) | (592SPAN) | (593SPAN) | (594SPAN) | (595SPAN) | (596SPAN) | (597SPAN) | (598SPAN) | (599SPAN) | (600SPAN)

| 번호 | 발생<br>년도 | 부재 | 위치 | 손상내용 | 손상현황 | | | | | | 비고 |
|---|---|---|---|---|---|---|---|---|---|---|---|
| 2 | 23상 | 측벽부 | S 592 | 균열(폭0.3mm미만) | 0.2 | 3.0 | - | m | 1 | 3.00 | |
| 3 | 23상 | 천단부 | S 594 | 균열(폭0.3mm이상) | 0.5 | 10.0 | - | m | 1 | 10.00 | |
| 4 | 23상 | 천단부 | S 594 | 균열(폭0.3mm미만) | 0.2 | 5.0 | - | m | 1 | 5.00 | |
