신월여의지하도로 안전점검(정기,정밀)용역  
(정밀안전점검)

외관조사망도  
신월여의지하도로(인천방향)

서울터널주식회사

(주)명성엔지니어링

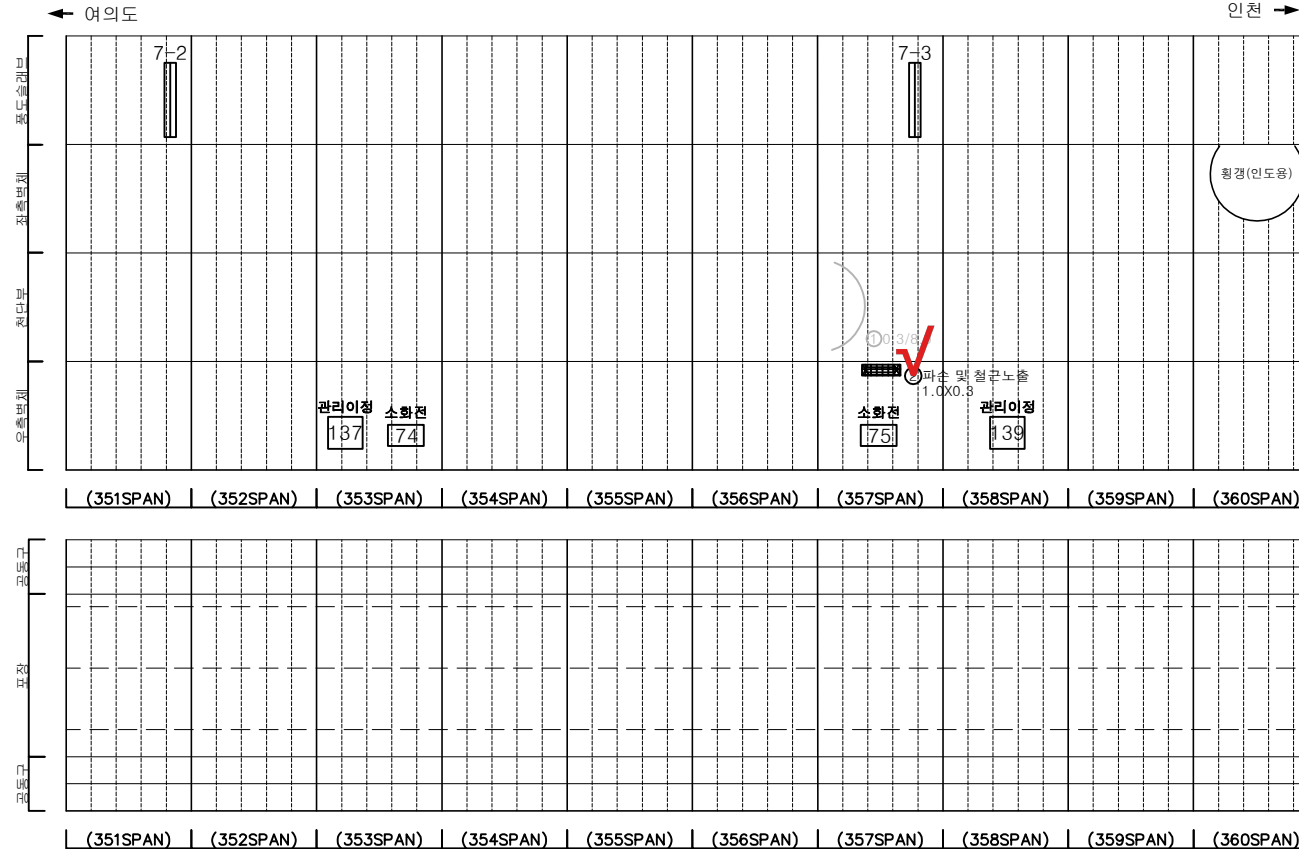
| 번호 | 발생<br>년도 | 부재 | 위치 | 손상내용 | 손상현황 | | | | | | 비고 |
|---|---|---|---|---|---|---|---|---|---|---|---|
| 1 | 22상 | 천단부 | S 357 | 균열(폭0.3mm이상) | 0.3 | 8.0 | - | m | 1 | 8.00 | 24'와 보강 |

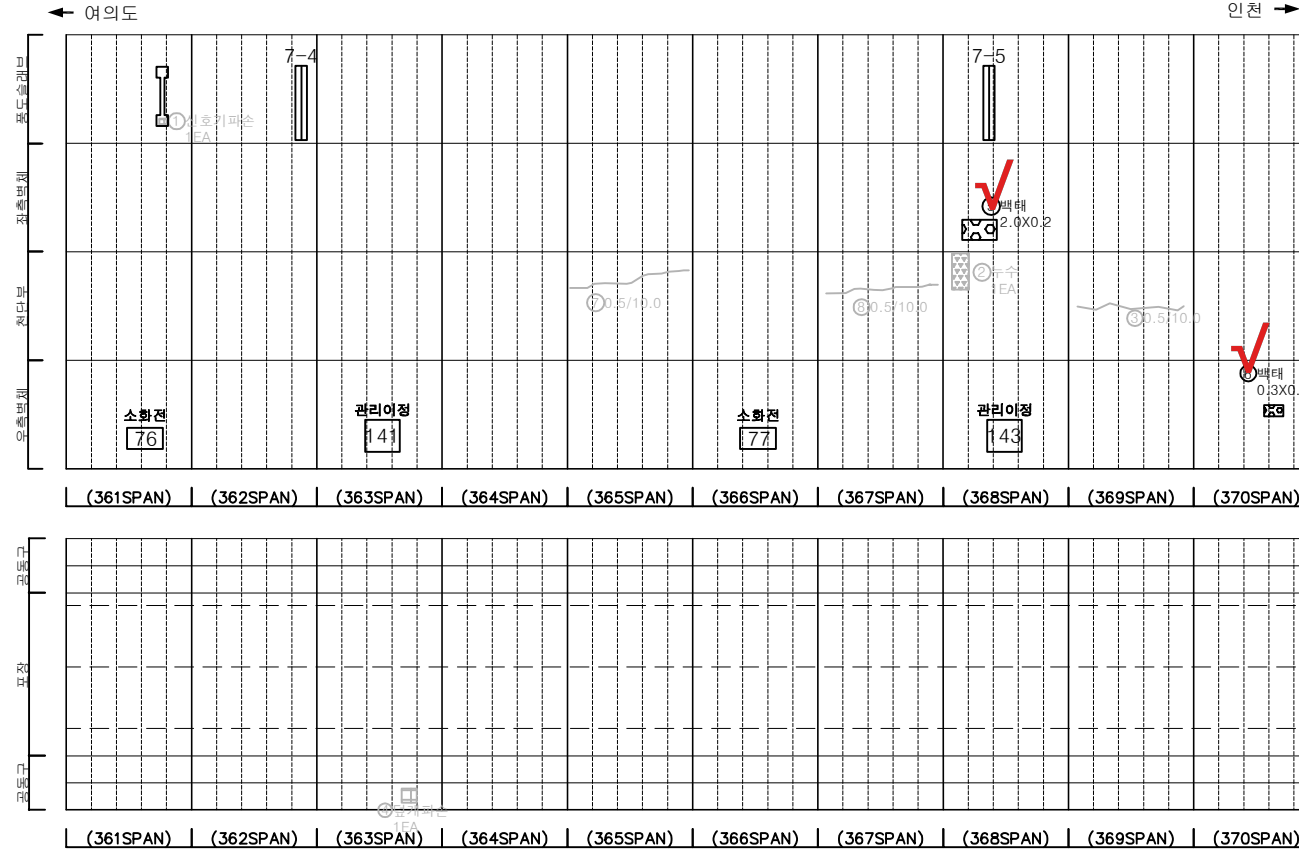
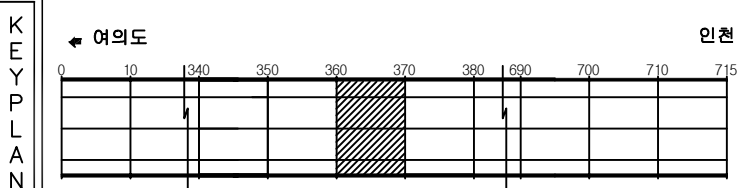
| 번호 | 발생<br>년도 | 부재 | 위치 | 손상내용 | 손상현황 | | | | | | 비고 |
|---|---|---|---|---|---|---|---|---|---|---|---|
| 2 | 22상 | 측벽부 | S 368 | 누수 | - | - | - | EA | 1 | 1.00 | 23'하 보수 |
| 3 | 22상 | 천단부 | S 368 | 균열(폭0.3mm이상) | 0.5 | 10.0 | - | m | 1 | 10.00 | 25'상 보수 |
| 7 | 24상 | 천단부 | S 365 | 균열(폭0.3mm이상) | 0.5 | 10.0 | - | m | 1 | 10.00 | 25'상 보수 |
| 8 | 24상 | 천단부 | S 367 | 균열(폭0.3mm이상) | 0.5 | 10.0 | - | m | 1 | 10.00 | 25'상 보수 |

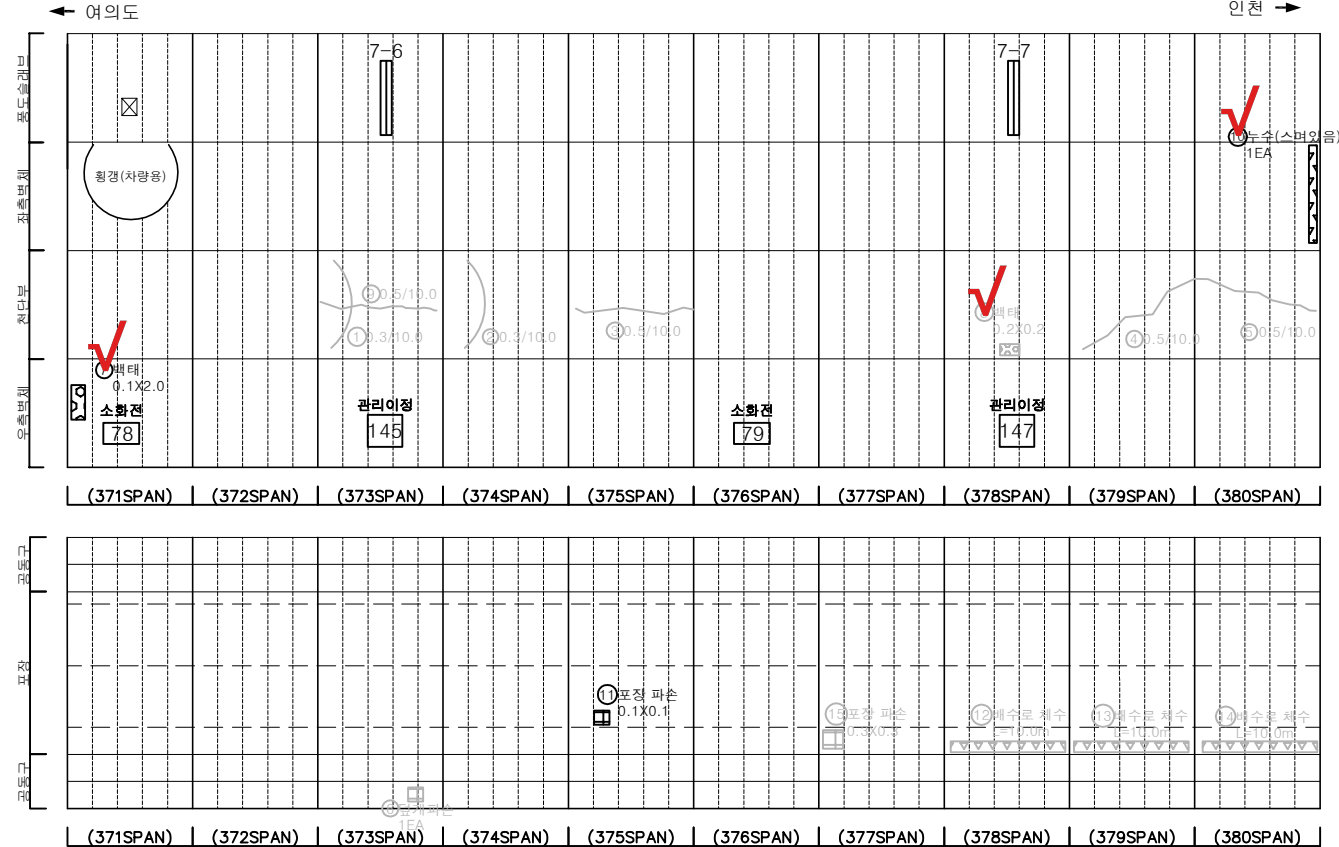
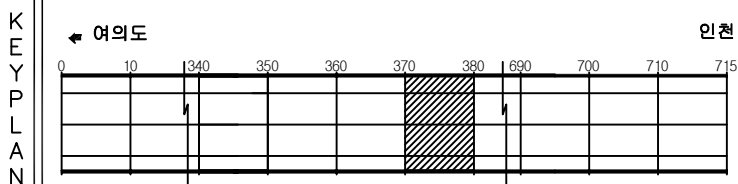
| 누수, 습윤부 | 벽체 | 피복물 | 도면명 | 신월여의지하도로-인천방향 NATM 371~380구간 |

| 번호 | 발생<br>년도 | 부재 | 위치 | 손상내용 | 손상현황 | | | | | | 비고 |
|---|---|---|---|---|---|---|---|---|---|---|---|
| 1 | 22상 | 천단부 | S 373 | 균열(폭0.3mm이상) | 0.3 | 10.0 | - | m | 1 | 10.00 | 25'상 보수 |
| 2 | 22상 | 천단부 | S 374 | 균열(폭0.3mm이상) | 0.3 | 10.0 | - | m | 1 | 10.00 | 25'상 보수 |
| 3 | 22상 | 천단부 | S 375 | 균열(폭0.3mm이상) | 0.5 | 10.0 | - | m | 1 | 10.00 | 25'상 보수 |
| 4 | 22상 | 천단부 | S 379 | 균열(폭0.3mm이상) | 0.5 | 10.0 | - | m | 1 | 10.00 | 25'상 보수 |
| 5 | 22상 | 천단부 | S 380 | 균열(폭0.3mm이상) | 0.5 | 10.0 | - | m | 1 | 10.00 | 25'상 보수 |
| 9 | 24상 | 천단부 | S 373 | 균열(폭0.3mm이상) | 0.5 | 10.0 | - | m | 1 | 10.00 | 25'상 보수 |
| 10 | 24상 | 측벽부 | S 380 | 누수(스며들음) | - | - | - | EA | 1 | 1.00 | |

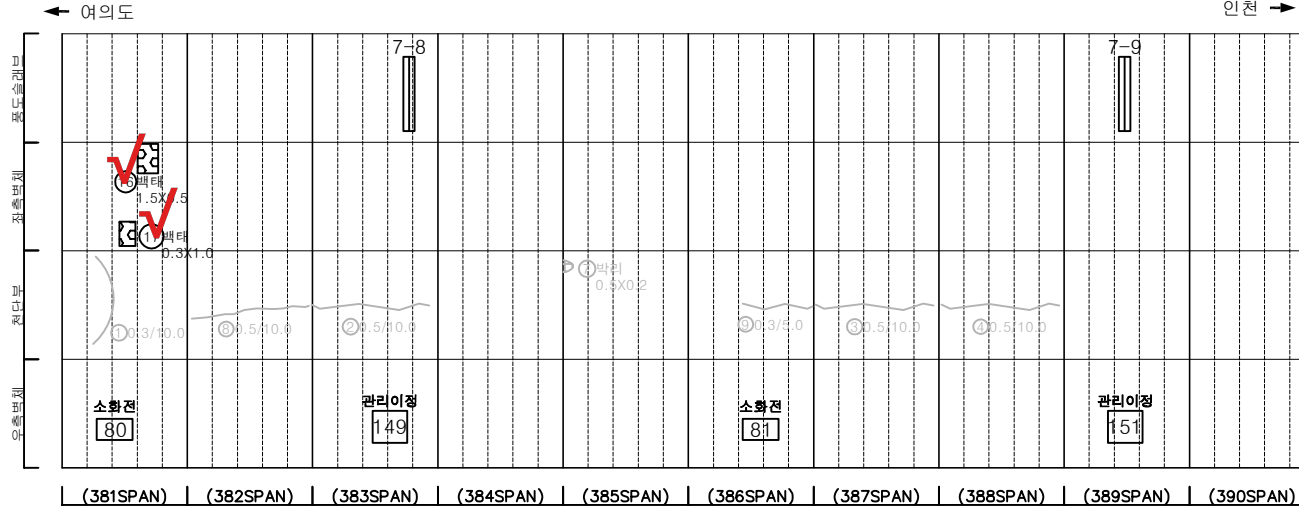
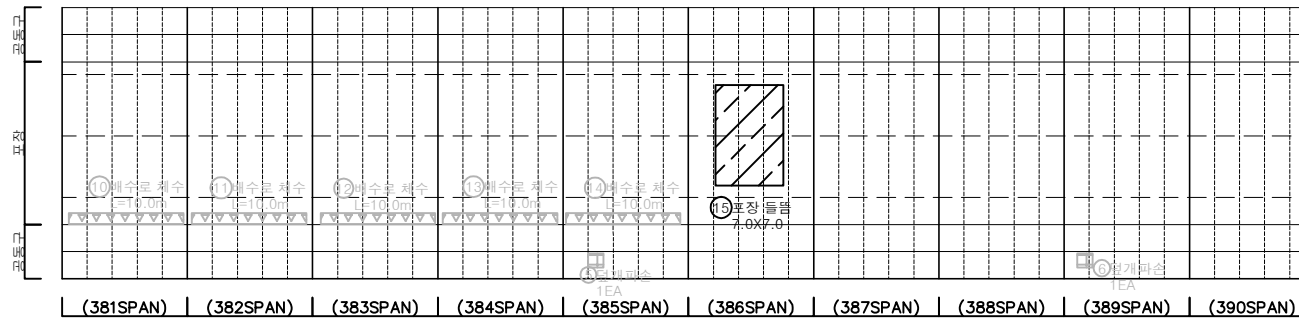
| 번호 | 발생<br>년도 | 부재 | 위치 | 손상내용 | 손상현황 | | | | | | 비고 |
|---|---|---|---|---|---|---|---|---|---|---|---|
| 1 | 22상 | 천단부 | S 381 | 균열(폭0.3mm이상) | 0.3 | 10.0 | - | m | 1 | 10.00 | 25'상 보수 |
| 2 | 22상 | 천단부 | S 383 | 균열(폭0.3mm이상) | 0.5 | 10.0 | - | m | 1 | 10.00 | 25'상 보수 |
| 3 | 22상 | 천단부 | S 387 | 균열(폭0.3mm이상) | 0.5 | 10.0 | - | m | 1 | 10.00 | 25'상 보수 |
| 4 | 22상 | 천단부 | S 388 | 균열(폭0.3mm이상) | 0.5 | 10.0 | - | m | 1 | 10.00 | 25'상 보수 |
| 8 | 24상 | 천단부 | S 382 | 균열(폭0.3mm이상) | 0.5 | 10.0 | - | m | 1 | 10.00 | 25'상 보수 |
| 9 | 24상 | 천단부 | S 386 | 균열(폭0.3mm이상) | 0.3 | 5.0 | - | m | 1 | 5.00 | 25'상 보수 |

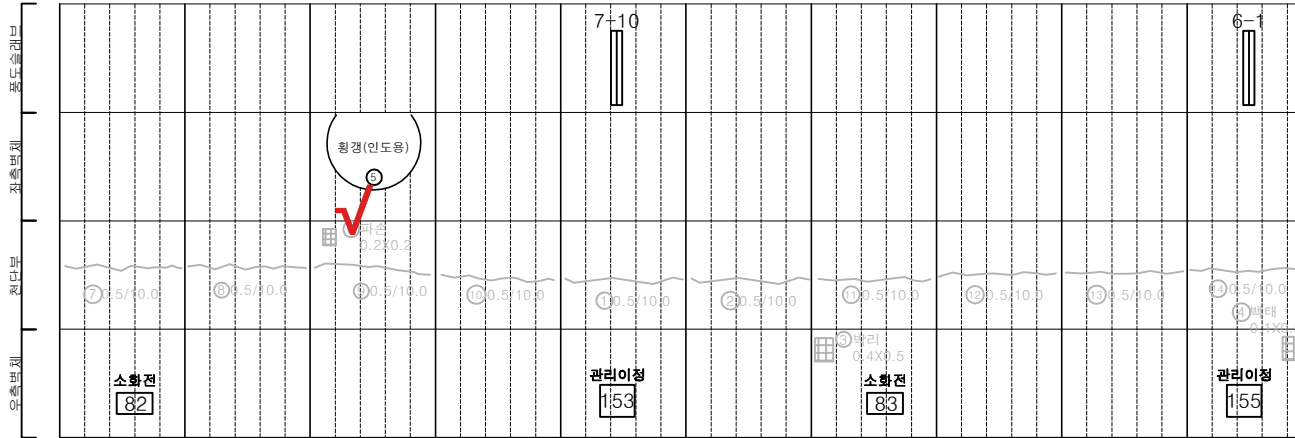
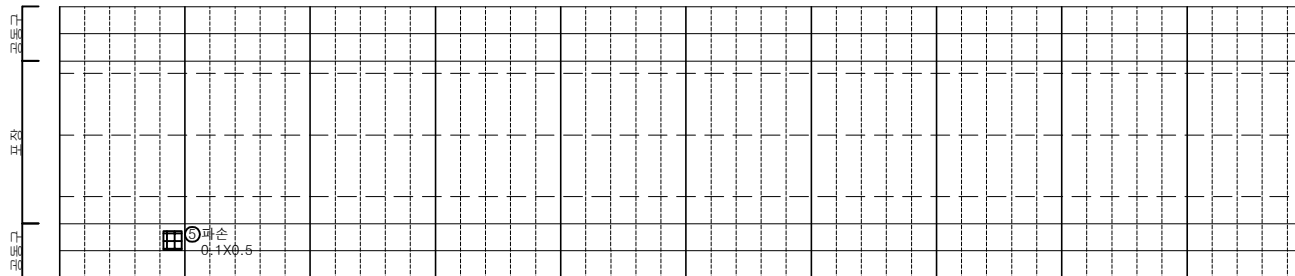
| 번호 | 발생<br>년도 | 부재 | 위치 | 손상내용 | 손상현황 | | | | | | 비고 |
|---|---|---|---|---|---|---|---|---|---|---|---|
| 1 | 22상 | 천단부 | S 395 | 균열(폭0.3mm이상) | 0.5 | 10.0 | - | m | 1 | 10.00 | 25'상 보수 |
| 2 | 22상 | 천단부 | S 396 | 균열(폭0.3mm이상) | 0.5 | 10.0 | - | m | 1 | 10.00 | 25'상 보수 |
| 7 | 24상 | 천단부 | S 391 | 균열(폭0.3mm이상) | 0.5 | 10.0 | - | m | 1 | 10.00 | 25'상 보수 |
| 8 | 24상 | 천단부 | S 392 | 균열(폭0.3mm이상) | 0.5 | 10.0 | - | m | 1 | 10.00 | 25'상 보수 |
| 9 | 24상 | 천단부 | S 393 | 균열(폭0.3mm이상) | 0.5 | 10.0 | - | m | 1 | 10.00 | 25'상 보수 |
| 10 | 24상 | 천단부 | S 394 | 균열(폭0.3mm이상) | 0.5 | 10.0 | - | m | 1 | 10.00 | 25'상 보수 |
| 11 | 24상 | 천단부 | S 397 | 균열(폭0.3mm이상) | 0.5 | 10.0 | - | m | 1 | 10.00 | 25'상 보수 |
| 12 | 24상 | 천단부 | S 398 | 균열(폭0.3mm이상) | 0.5 | 10.0 | - | m | 1 | 10.00 | 25'상 보수 |
| 13 | 24상 | 천단부 | S 399 | 균열(폭0.3mm이상) | 0.5 | 10.0 | - | m | 1 | 10.00 | 25'상 보수 |
| 14 | 24상 | 천단부 | S 400 | 균열(폭0.3mm이상) | 0.5 | 10.0 | - | m | 1 | 10.00 | 25'상 보수 |

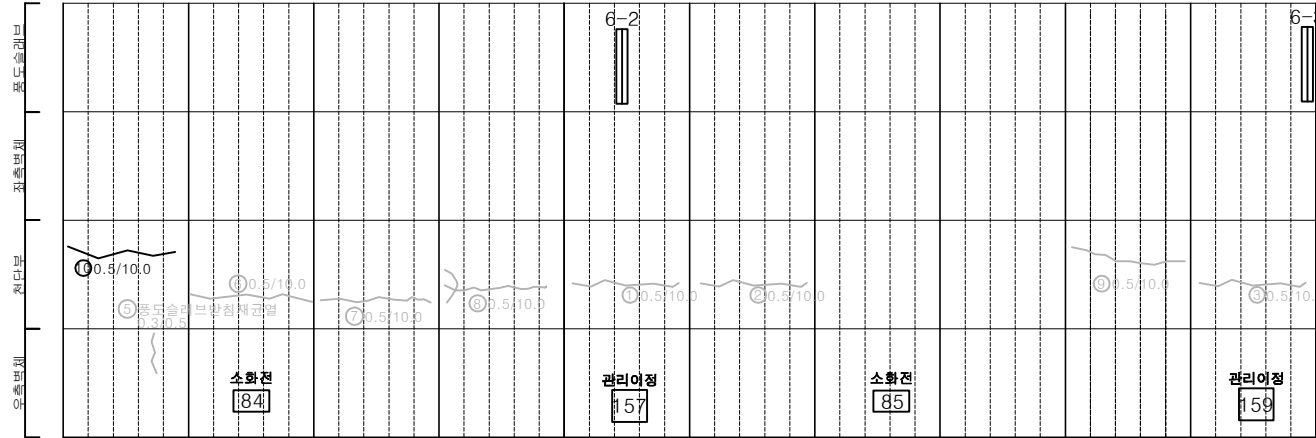
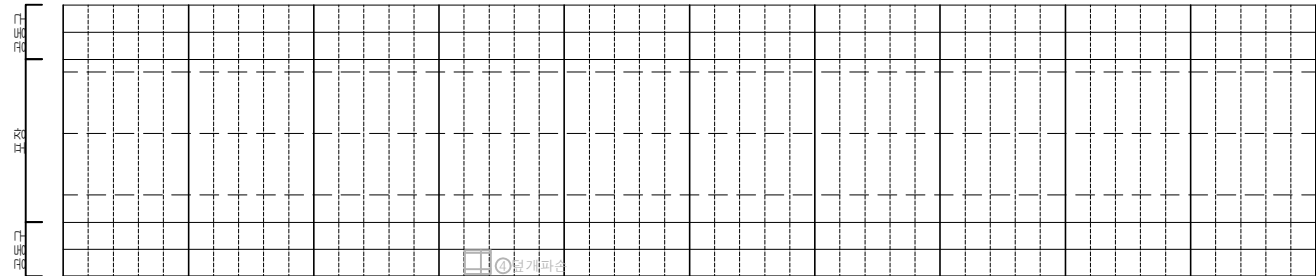
| 번호 | 발생<br>년도 | 부재 | 위치 | 손상내용 | 손상현황 | | | | | | 비고 |
|---|---|---|---|---|---|---|---|---|---|---|---|
| 1 | 22상 | 천단부 | S 405 | 균열(폭0.3mm이상) | 0.5 | 10.0 | - | m | 1 | 10.00 | 25'상 보수 |
| 2 | 22상 | 천단부 | S 406 | 균열(폭0.3mm이상) | 0.5 | 10.0 | - | m | 1 | 10.00 | 25'상 보수 |
| 3 | 22상 | 천단부 | S 410 | 균열(폭0.3mm이상) | 0.5 | 10.0 | - | m | 1 | 10.00 | 25'상 보수 |
| 5 | 22하 | 측벽부 | S 401 | 풍도슬래브받침채균열 | 0.3 | 0.5 | - | m | 1 | 0.50 | 25'상 보수 |

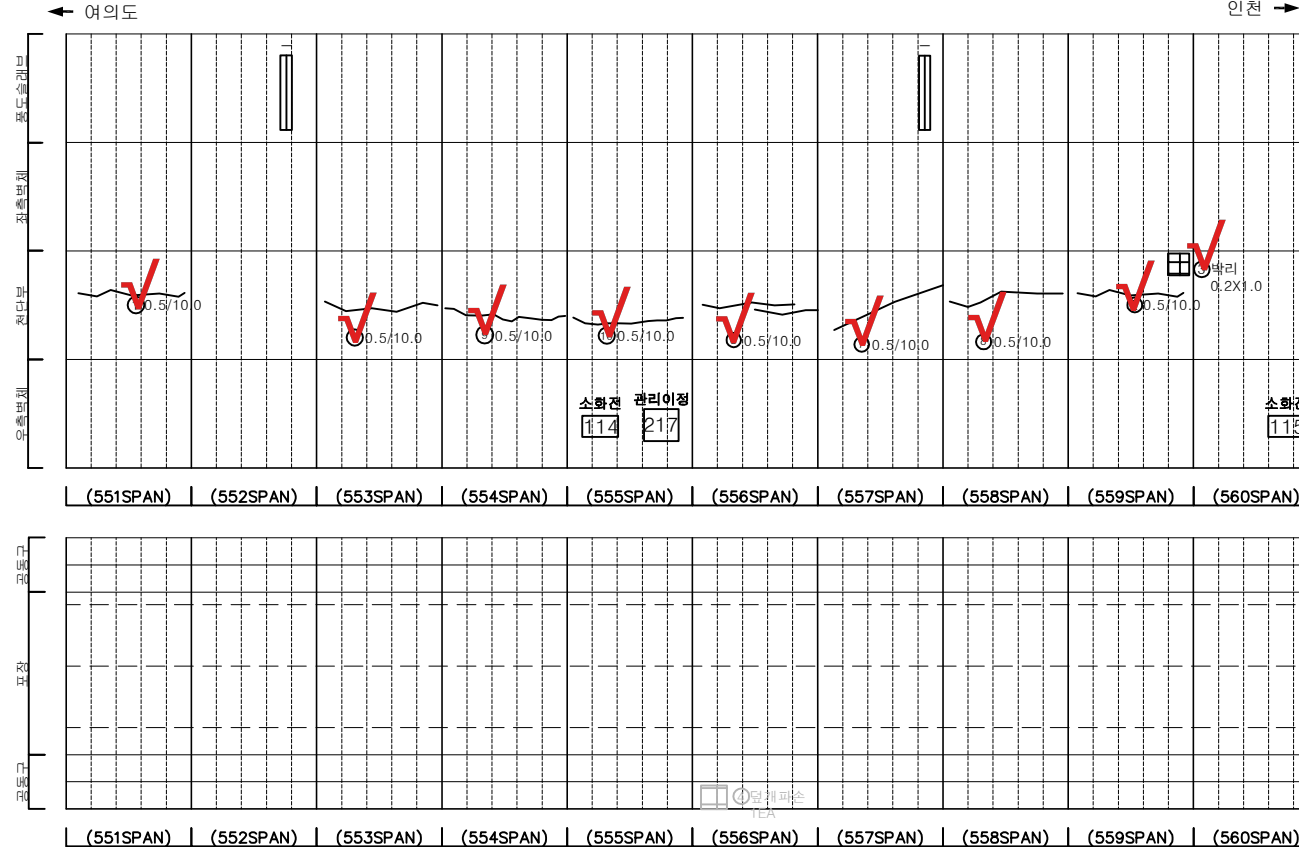
| 번호 | 발생<br>년도 | 부재 | 위치 | 손상내용 | 손상현황 | | | | | | 비고 |
|---|---|---|---|---|---|---|---|---|---|---|---|
| 1 | 22상 | 천단부 | S 551 | 균열(폭0.3mm이상) | 0.5 | 10.0 | - | m | 1 | 10.00 | |
| 2 | 22상 | 천단부 | S 559 | 균열(폭0.3mm이상) | 0.5 | 10.0 | - | m | 1 | 10.00 | |
| 5 | 23상 | 천단부 | S 553 | 균열(폭0.3mm이상) | 0.5 | 10.0 | - | m | 1 | 10.00 | |
| 6 | 23상 | 천단부 | S 556 | 균열(폭0.3mm이상) | 0.5 | 10.0 | - | m | 1 | 10.00 | |
| 7 | 23상 | 천단부 | S 557 | 균열(폭0.3mm이상) | 0.5 | 10.0 | - | m | 1 | 10.00 | |
| 8 | 23상 | 천단부 | S 558 | 균열(폭0.3mm이상) | 0.5 | 10.0 | - | m | 1 | 10.00 | |
| 9 | 24상 | 천단부 | S 554 | 균열(폭0.3mm이상) | 0.5 | 10.0 | - | m | 1 | 10.00 | |
| 10 | 24상 | 천단부 | S 555 | 균열(폭0.3mm이상) | 0.5 | 10.0 | - | m | 1 | 10.00 | |

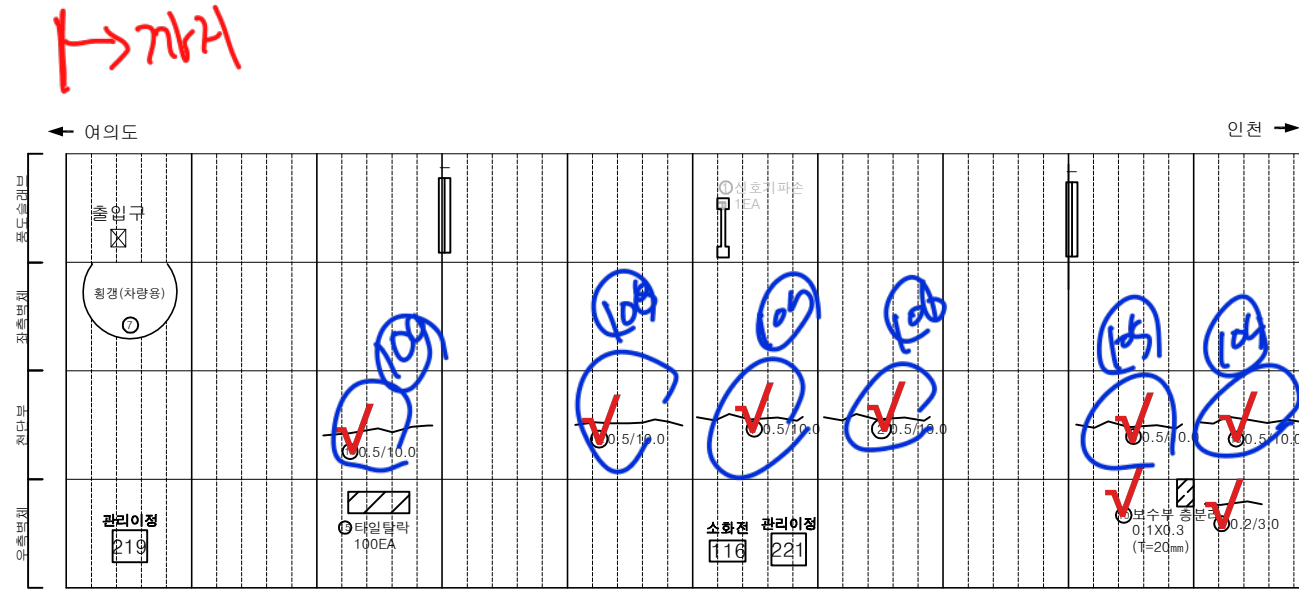
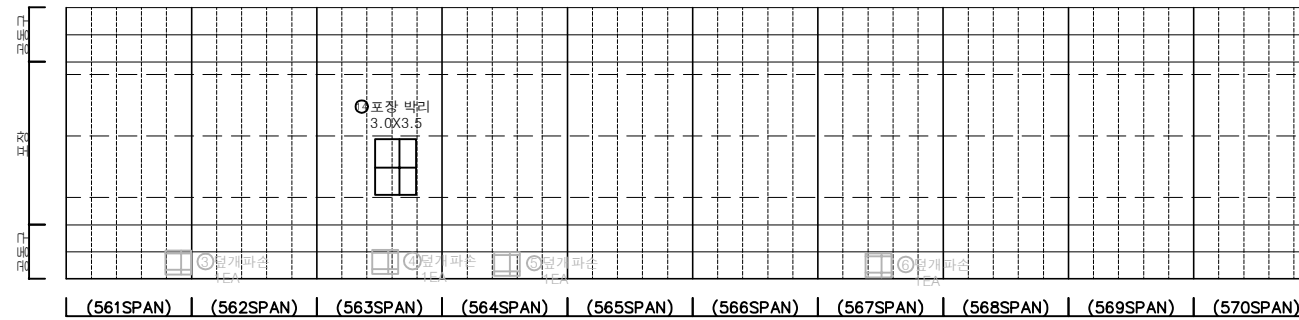
| 번호 | 발생년도 | 부재 | 위치 | 손상내용 | 손상현황 | | | | | | 비고 |
|---|---|---|---|---|---|---|---|---|---|---|---|
| 2 | 22상 | 천단부 | S 567 | 균열(폭0.3mm이상) | 0.5 | 10.0 | - | m | 1 | 10.00 | |
| 7 | 22하 | 천단부 | S 566 | 균열(폭0.3mm이상) | 0.5 | 10.0 | - | m | 1 | 10.00 | |
| 8 | 23상 | 천단부 | S 569 | 균열(폭0.3mm이상) | 0.5 | 10.0 | - | m | 1 | 10.00 | |
| 9 | 23상 | 측벽부 | S 570 | 균열(폭0.3mm미만) | 0.2 | 3.0 | - | m | 1 | 3.00 | |
| 11 | 24상 | 천단부 | S 563 | 균열(폭0.3mm이상) | 0.5 | 10.0 | - | m | 1 | 10.00 | |
| 12 | 24상 | 천단부 | S 565 | 균열(폭0.3mm이상) | 0.5 | 10.0 | - | m | 1 | 10.00 | |
| 13 | 24상 | 천단부 | S 570 | 균열(폭0.3mm이상) | 0.5 | 10.0 | - | m | 1 | 10.00 | |

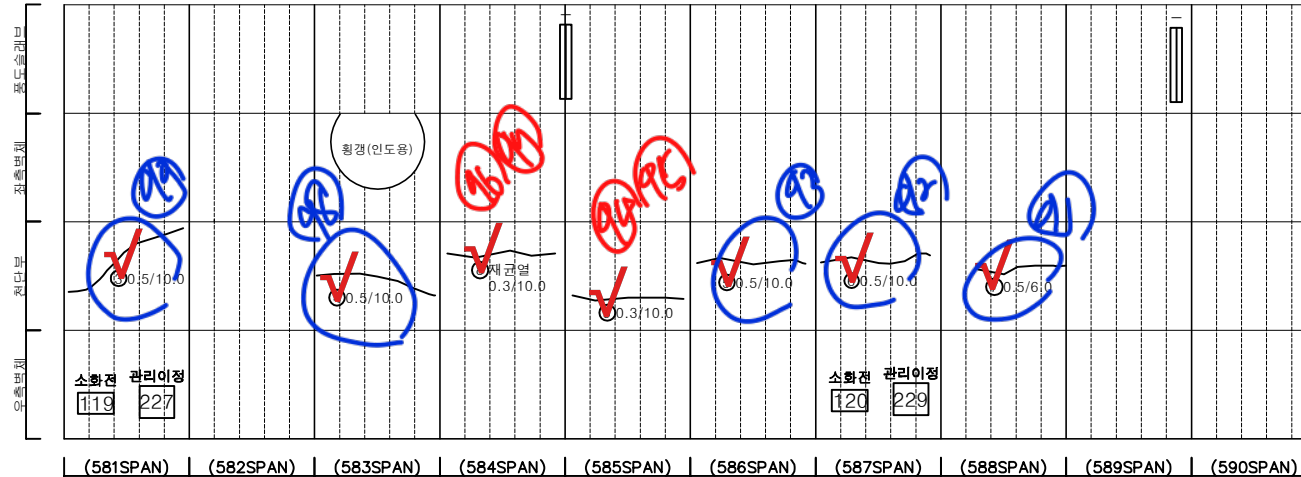
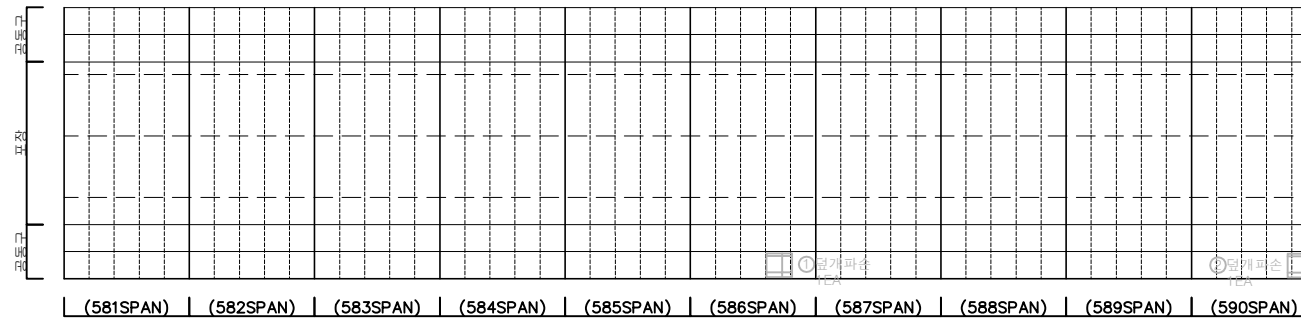
| 번호 | 발생<br>년도 | 부재 | 위치 | 손상내용 | 손상현황 | | | | | | 비고 |
|---|---|---|---|---|---|---|---|---|---|---|---|
| 3 | 23하 | 천단부 | S 581 | 균열(폭0.3mm이상) | 0.5 | 10.0 | - | m | 1 | 10.00 | |
| 4 | 23하 | 천단부 | S 583 | 균열(폭0.3mm이상) | 0.5 | 10.0 | - | m | 1 | 10.00 | |
| 5 | 24상 | 천단부 | S 586 | 균열(폭0.3mm이상) | 0.5 | 10.0 | - | m | 1 | 10.00 | |
| 6 | 24상 | 천단부 | S 587 | 균열(폭0.3mm이상) | 0.5 | 10.0 | - | m | 1 | 10.00 | |
| 7 | 24상 | 천단부 | S 588 | 균열(폭0.3mm이상) | 0.5 | 6.0 | - | m | 1 | 6.00 | |
| 8 | 24하 | 천단부 | S 584 | 재균열(폭0.3mm이상) | 0.3 | 10.0 | - | m | 1 | 10.00 | |
| 9 | 24하 | 천단부 | S 585 | 균열(폭0.3mm이상) | 0.3 | 10.0 | - | m | 1 | 10.00 | |

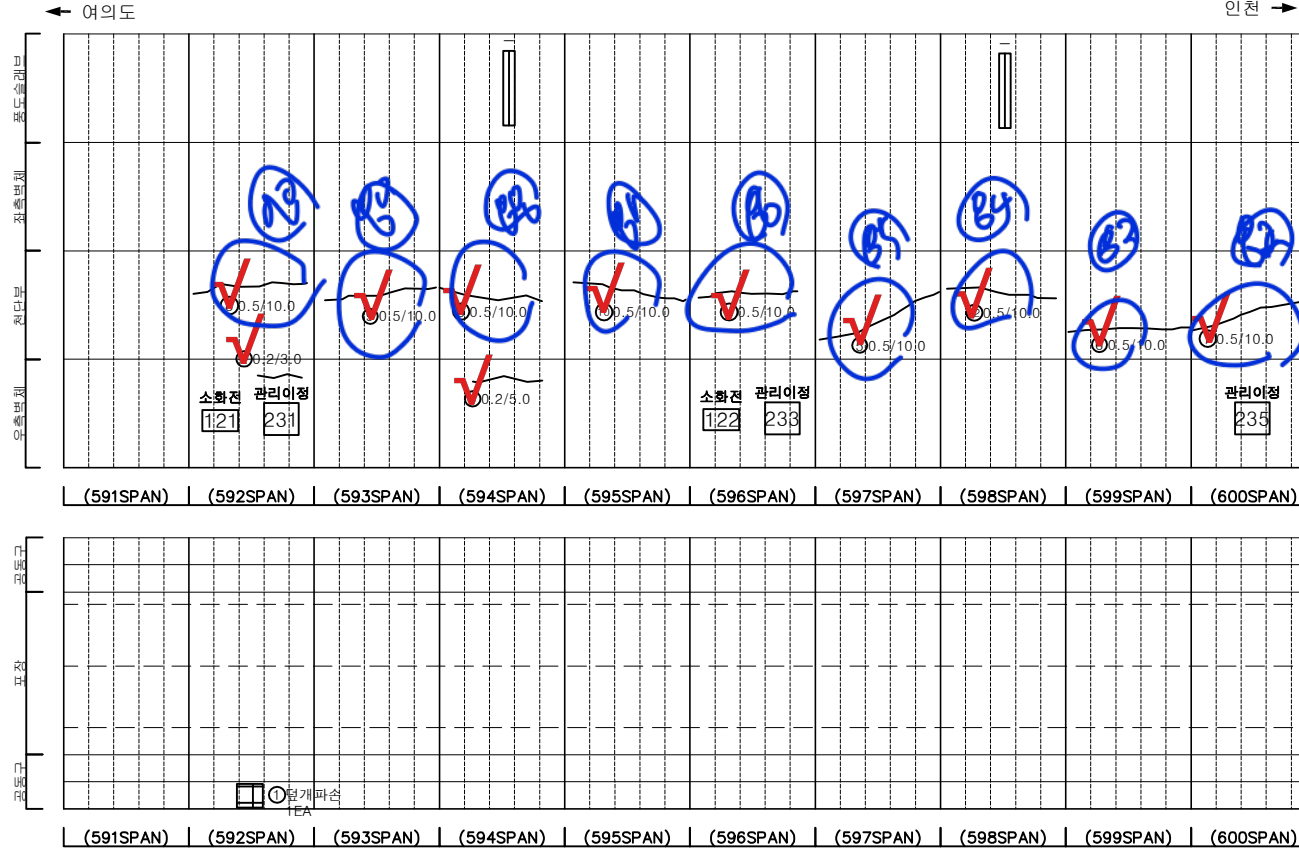
| 번호 | 발생<br>년도 | 부재 | 위치 | 손상내용 | 손상현황 | | | | | | 비고 |
|---|---|---|---|---|---|---|---|---|---|---|---|
| 2 | 23상 | 측벽부 | S 592 | 균열(폭0.3mm미만) | 0.2 | 3.0 | - | m | 1 | 3.00 | |
| 3 | 23상 | 천단부 | S 594 | 균열(폭0.3mm이상) | 0.5 | 10.0 | - | m | 1 | 10.00 | |
| 4 | 23상 | 천단부 | S 594 | 균열(폭0.3mm미만) | 0.2 | 5.0 | - | m | 1 | 5.00 | |
| 5 | 23하 | 천단부 | S 597 | 균열(폭0.3mm이상) | 0.5 | 10.0 | - | m | 1 | 10.00 | |
| 6 | 23하 | 천단부 | S 599 | 균열(폭0.3mm이상) | 0.5 | 10.0 | - | m | 1 | 10.00 | |
| 7 | 23하 | 천단부 | S 600 | 균열(폭0.3mm이상) | 0.5 | 10.0 | - | m | 1 | 10.00 | |
| 8 | 24상 | 천단부 | S 592 | 균열(폭0.3mm이상) | 0.5 | 10.0 | - | m | 1 | 10.00 | |
| 9 | 24상 | 천단부 | S 593 | 균열(폭0.3mm이상) | 0.5 | 10.0 | - | m | 1 | 10.00 | |
| 10 | 24상 | 천단부 | S 595 | 균열(폭0.3mm이상) | 0.5 | 10.0 | - | m | 1 | 10.00 | |
| 11 | 24상 | 천단부 | S 596 | 균열(폭0.3mm이상) | 0.5 | 10.0 | - | m | 1 | 10.00 | |
| 12 | 24상 | 천단부 | S 598 | 균열(폭0.3mm이상) | 0.5 | 10.0 | - | m | 1 | 10.00 | |

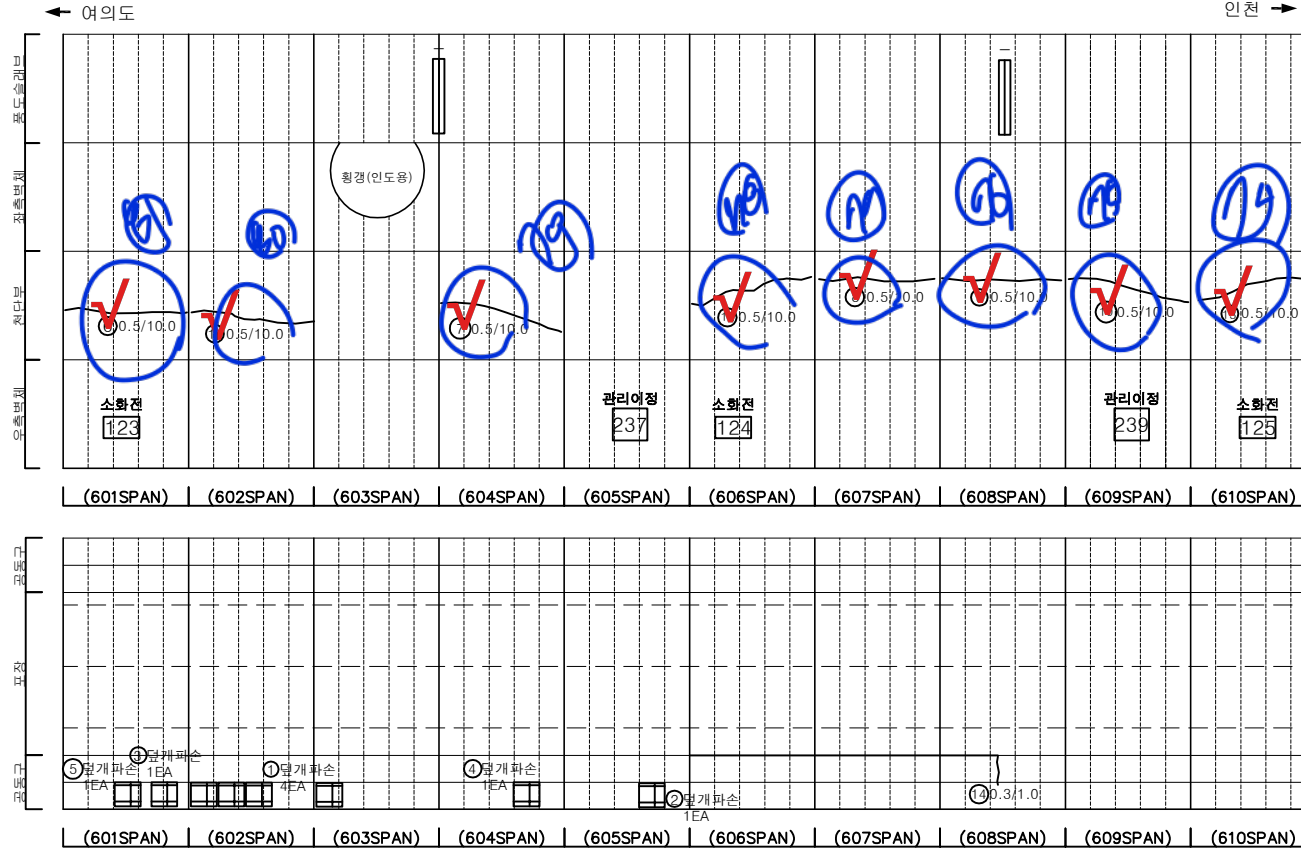
| 번호 | 발생년도 | 부재 | 위치 | 손상내용 | 손상현황 | | | | | | 비고 |
|---|---|---|---|---|---|---|---|---|---|---|---|
| 6 | 23하 | 천단부 | S 601 | 균열(폭0.3mm이상) | 0.5 | 10.0 | - | m | 1 | 10.00 | |
| 7 | 23하 | 천단부 | S 604 | 균열(폭0.3mm이상) | 0.5 | 10.0 | - | m | 1 | 10.00 | |
