신월여의지하도로 안전점검(정기,정밀)용역  
(정밀안전점검)

## 외관조사망도

신월여의지하도로(인천 RAMP-D)

(주)명성엔지니어링

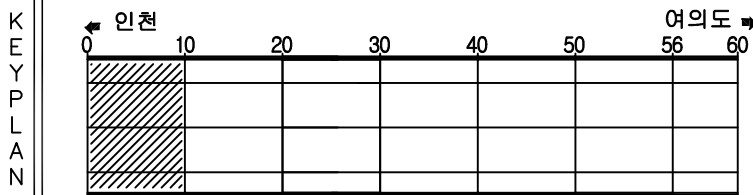
| 번호 | 발생<br>년도 | 부재 | 위치 | 손상내용 | 손상현황 | | | | | | 비고 |
|---|---|---|---|---|---|---|---|---|---|---|---|
| 1 | 22상 | 천단부 | S 003 | 균열(폭0.3mm이상) | 0.5 | 8.0 | - | m | 1 | 8.00 | 25상 보수 |
| 2 | 23하 | 포장부 | S 003 | 포장 파손 | - | 0.3 | 0.3 | m² | 1 | 0.09 | 25상 보수 |
| 3 | 24상 | 천단부 | S 001 | 균열(폭0.3mm이상) | 0.5 | 5.0 | - | m | 1 | 5.00 | |
| 4 | 24상 | 천단부 | S 002 | 균열(폭0.3mm이상) | 0.5 | 10.0 | - | m | 1 | 10.00 | |
| 5 | 24상 | 천단부 | S 005 | 균열(폭0.3mm이상) | 0.5 | 10.0 | - | m | 1 | 10.00 | |
| 6 | 24상 | 천단부 | S 006 | 균열(폭0.3mm이상) | 0.5 | 10.0 | - | m | 1 | 10.00 | |
| 7 | 24상 | 천단부 | S 007 | 균열(폭0.3mm이상) | 0.5 | 10.0 | - | m | 1 | 10.00 | |
| 8 | 24상 | 천단부 | S 008 | 균열(폭0.3mm이상) | 0.5 | 18.0 | - | m | 1 | 18.00 | |
| 9 | 24상 | 천단부 | S 009 | 균열(폭0.3mm이상) | 0.5 | 10.0 | - | m | 1 | 10.00 | |
| 10 | 24상 | 천단부 | S 010 | 균열(폭0.3mm이상) | 0.5 | 10.0 | - | m | 1 | 10.00 | |

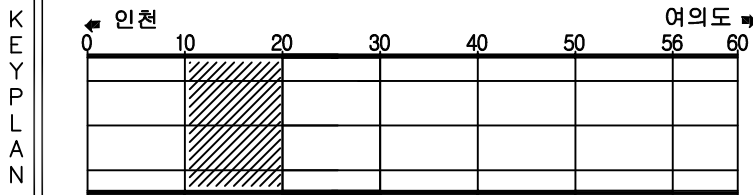
| 번호 | 발생년도 | 부재 | 위치 | 손상내용 | 손상현황 | | | | | | 비고 |
|---|---|---|---|---|---|---|---|---|---|---|---|
| 1 | 22상 | 천단부 | S 019 | 균열(폭0.3mm이상) | 0.5 | 8.0 | - | m | 1 | 8.00 | 23상 보수 |
| 4 | 23하 | 측벽부 | S 011 | 누수흔적 | - | 0.1 | 0.5 | m² | 1 | 0.05 | |
| 10 | 24상 | 천단부 | S 011 | 균열(폭0.3mm이상) | 0.5 | 10.0 | - | m | 1 | 10.00 | |
| 11 | 24상 | 천단부 | S 012 | 균열(폭0.3mm이상) | 0.5 | 10.0 | - | m | 1 | 10.00 | |
| 12 | 24상 | 천단부 | S 013 | 균열(폭0.3mm이상) | 0.5 | 15.0 | - | m | 1 | 15.00 | |
| 13 | 24상 | 천단부 | S 014 | 균열(폭0.3mm이상) | 0.5 | 14.0 | - | m | 1 | 14.00 | |
| 14 | 24상 | 천단부 | S 015 | 균열(폭0.3mm이상) | 0.5 | 6.5 | - | m | 1 | 6.50 | |
| 15 | 24상 | 천단부 | S 015 | 균열(폭0.3mm이상) | 0.5 | 3.5 | - | m | 1 | 3.50 | |
| 16 | 24상 | 천단부 | S 016 | 균열(폭0.3mm이상) | 0.3 | 10.0 | - | m | 1 | 10.00 | |
| 17 | 24상 | 천단부 | S 020 | 균열(폭0.3mm이상) | 0.5 | 10.0 | - | m | 1 | 10.00 | |
| 18 | 25상 | 내부벽체 | S 014 | 누수(스며있음) | - | - | - | EA | 1 | 1.00 | |

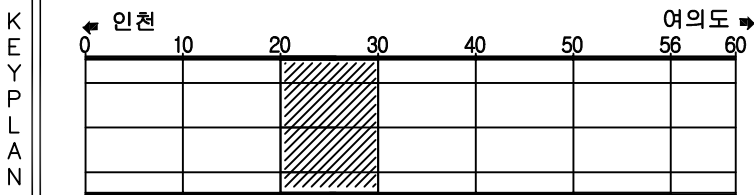
| 번호 | 발생<br>년도 | 부재 | 위치 | 손상내용 | 손상현황 | | | | | | 비고 |
|---|---|---|---|---|---|---|---|---|---|---|---|
| 1 | 22상 | 천단부 | S 021 | 균열(폭0.3mm이상) | 0.5 | 8.0 | - | m | 1 | 8.00 | 23상 보수 |
| 2 | 22상 | 천단부 | S 023 | 균열(폭0.3mm이상) | 0.5 | 8.0 | - | m | 1 | 8.00 | 23상 보수 |
| 3 | 22상 | 천단부 | S 024 | 균열(폭0.3mm이상) | 0.5 | 8.0 | - | m | 1 | 8.00 | 23상 보수 |
| 4 | 22상 | 천단부 | S 026 | 균열(폭0.3mm이상) | 0.5 | 8.0 | - | m | 1 | 8.00 | 23상 보수 |
| 5 | 22상 | 내부벽체 | S 027 | 누수(떨어짐) | - | 1.0 | 0.5 | m <sup>2</sup> | 1 | 0.50 | 25상 보수 |
| 6 | 22상 | 내부벽체 | S 028 | 누수(떨어짐) | - | - | - | EA | 1 | 1.00 | |
| 7 | 22상 | 내부벽체 | S 030 | 누수(스머짐) | - | - | - | EA | 1 | 1.00 | 25상 보수 |
| 11 | 24상 | 내부벽체 | S 025 | 누수(떨어짐) | - | - | - | EA | 1 | 1.00 | 25상 보수 |
| 19 | 24상 | 천단부 | S 022 | 균열(폭0.3mm이상) | 0.3 | 5.0 | - | m | 1 | 5.00 | |
| 20 | 24상 | 천단부 | S 023 | 균열(폭0.3mm이상) | 0.5 | 10.0 | - | m | 1 | 10.00 | |
| 21 | 24상 | 천단부 | S 024 | 균열(폭0.3mm미만) | 0.2 | 5.0 | - | m | 1 | 5.00 | |
| 22 | 24상 | 천단부 | S 025 | 균열(폭0.3mm이상) | 0.5 | 10.0 | - | m | 1 | 10.00 | |
| 23 | 24상 | 천단부 | S 027 | 누수흔적(토사유출흔적) | - | 0.3 | 1.0 | m <sup>2</sup> | 1 | 0.30 | |

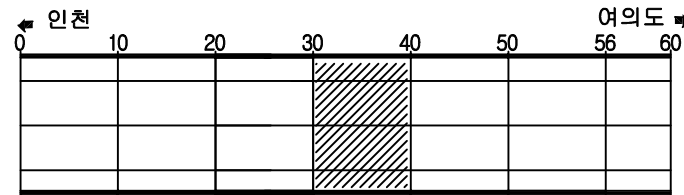
| 번호 | 발생<br>년도 | 부재 | 위치 | 손상내용 | 손상현황 | | | | | | 비고 |
|---|---|---|---|---|---|---|---|---|---|---|---|
| 1 | 22상 | 내부벽체 | S 033 | 누수(벽태) | - | - | - | EA | 1 | 1.00 | 23상 보수 |
| 2 | 22상 | 내부벽체 | S 035 | 누수손적 | - | 0.5 | 1.0 | m <sup>2</sup> | 1 | 0.50 | 23상 보수 |
| 7 | 24상 | 내부벽체 | S 035 | 누수(스머있음) | - | - | - | EA | 1 | 1.00 | |
