| 점검기관 | (주) 대운기술단 | 용역명 | 계남고가교 등 2개소 정밀안전점검 용역 | 구조물명 | 계 남 고 가 교 | 축 척 | NONE | 일 자 | 도면번호 |
| 발주처 | 부천시 원미구 | | | 도면명 | 포장부 (S2) | 분 류 | | 2025. 04 | ΓN2 |

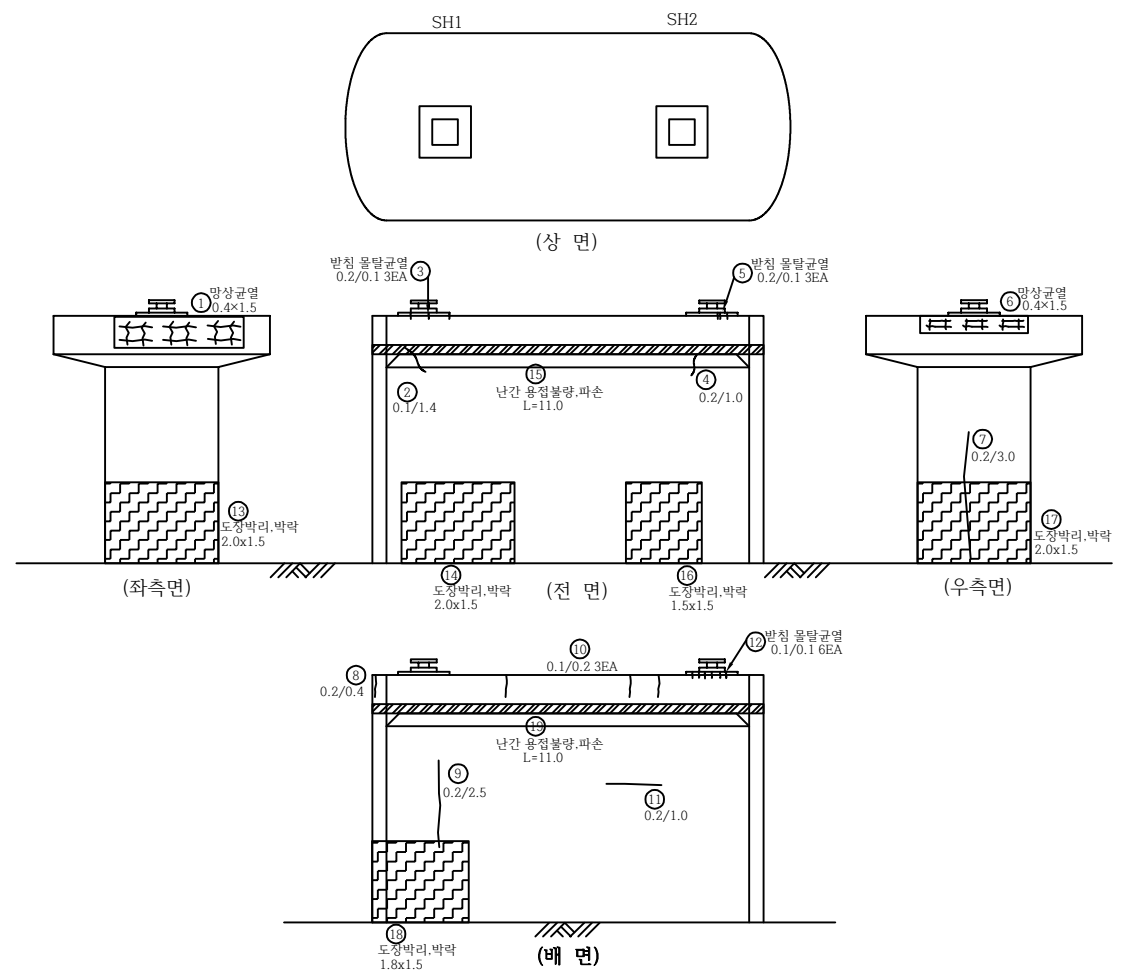
| 발주처 | 부천시 원미구 | (배면) | | 도면명 | 교각(P3) | 분 류 | | 2025. 04 | FN46 |

| 손상<br>번호 | 손 상 현 황 | 손상규모 | | | 손상물량 | | 비고 |
|---|---|---|---|---|---|---|---|
| 1 | 방상균열 | 0.4 | 1.5 | 1 | 0.6 | m <sup>2</sup> | |
| 2 | 균열(0.3mm미만) | 0.1 | 1.4 | 1 | 1.4 | m | |
| 3 | 발침 물탈균열(0.3mm미만) | 0.2 | 0.1 | 3 | 0.3 | m | |
| 6 | 방상균열 | 0.4 | 1.5 | 1 | 0.6 | m <sup>2</sup> | |
| 7 | 균열(0.3mm미만) | 0.2 | 3.0 | 1 | 3.0 | m | |
