| 점검기관 | (주)대운기술단 | 용역명 | 계남고가교 등 2개소 정밀안전점검 용역 | 구조물명 | 계 남 고 가 교 | 축척 | NONE | 일자 | 도면번호 |
| 발주처 | 부천시원미구 | | | 도면명 | 포장부 (S2) | 분류 | | 2025. 04 | IN2 |

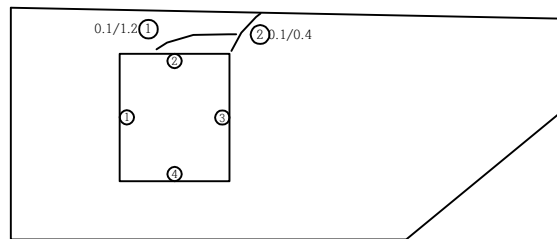
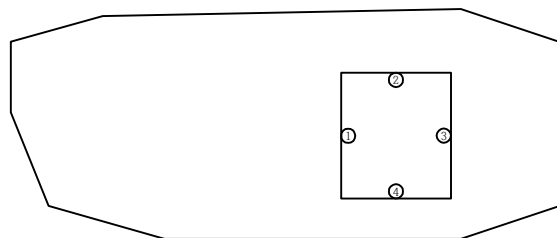
①표면 보수부 균열  
0.1/4.2

④표면 보수부 균열  
0.1/1.8

| 손상<br>번호 | 손상현황 | 손상규모 | | | 손상물량 | | 비고 |
|---|---|---|---|---|---|---|---|
| 1 | 표면 보수부 균열(0.3mm미만) | 0.1 | 4.2 | 1 | 4.2 | m | |
| 2 | 표면 보수부 균열(0.3mm미만) | 0.1 | 1.8 | 1 | 1.8 | m | |
