| 점검기관 | (주) 대운기술단 | 용역명 | 계남고가교 등 2개소 정밀안전점검 용역 | 구조물명 | 계 남 고 가 교 | 축 척 | NONE | 일 자 | 도면번호 |
| 발주처 | 부천시 원미구 | | | 도면명 | 포장부 (S3) | 분 류 | | 2025. 04 | ΓN3 |

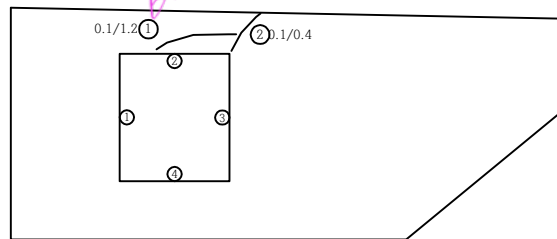
①표면 보수부 균열  
0.1/4.2

④표면 보수부 균열  
0.1/1.8

| 손상<br>번호 | 손상현황 | 손상규모 | | | 손상물량 | | 비고 |
|---|---|---|---|---|---|---|---|
| 1 | 표면 보수부 균열(0.3mm미만) | 0.1 | 4.2 | 1 | 4.2 | m | |
| 2 | 표면 보수부 균열(0.3mm미만) | 0.1 | 1.8 | 1 | 1.8 | m | |

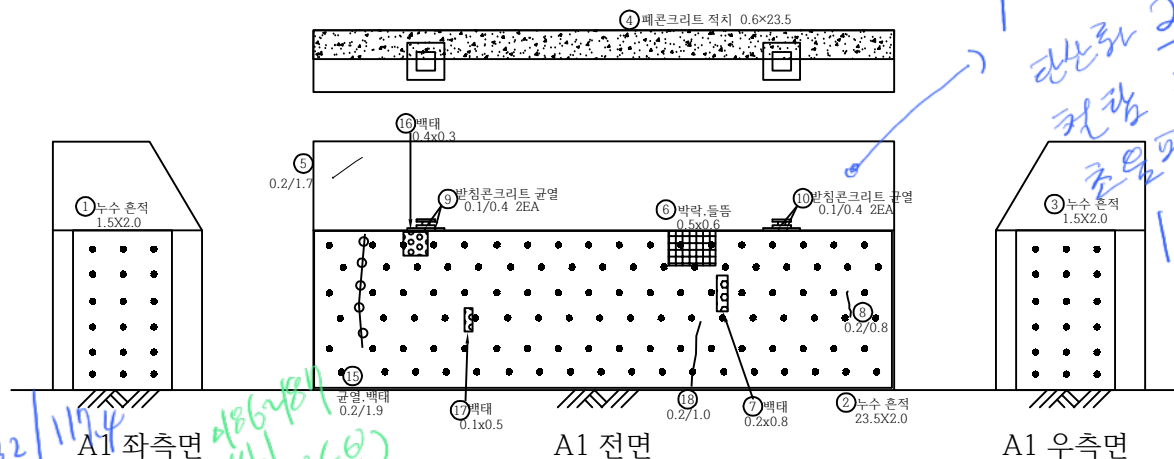
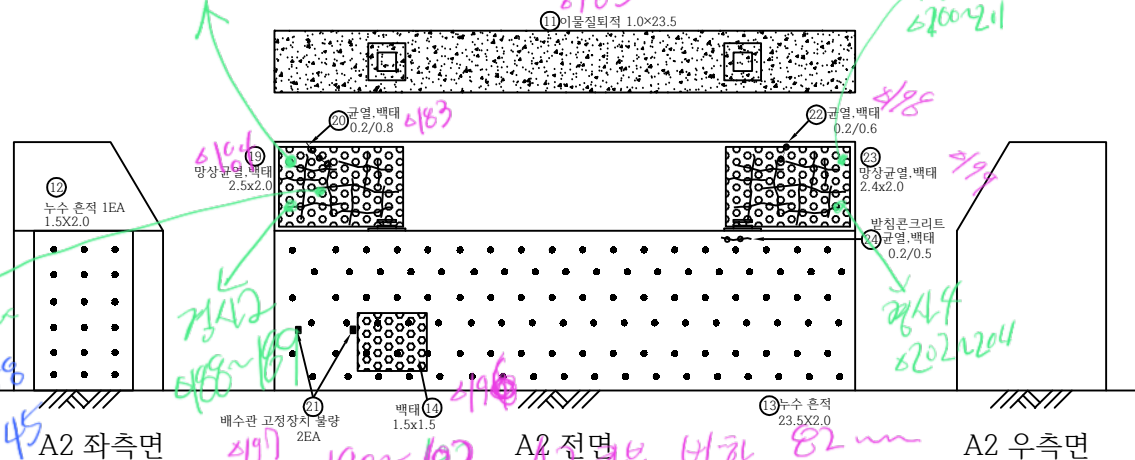
| 순상<br>번호 | 순 상 현 황 | 순상규모 | | | 순상물량 | | 비고 |
|---|---|---|---|---|---|---|---|
| 1 | 누수 흔적 | 1.5 | 2.0 | 1 | 3.0 | m <sup>3</sup> | |
| 2 | 누수 흔적 | 23.5 | 2.0 | 1 | 47.0 | m <sup>3</sup> | |
| 9 | 받침콘크리트 균열(0.3mm미만) | 0.1 | 0.4 | 2 | 0.8 | m | |
| 19 | 망상균열, 벽태 | 2.5 | 2.0 | 1 | 5.0 | m <sup>3</sup> | |
| 23 | 망상균열, 벽태 | 2.4 | 2.0 | 1 | 4.8 | m <sup>3</sup> | |
