| 점검기관 | (주) 대운기술단 | 용역명 | 계남고가교 등 2개소 정밀안전점검 용역 | 구조물명 | 계 남 고 가 교 | 축 척 | NONE | 일 자 | 도면번호 |
| 발주처 | 부천시 원미구 | | | 도면명 | 포장부 (S3) | 분 류 | | 2025. 04 | ΓN3 |

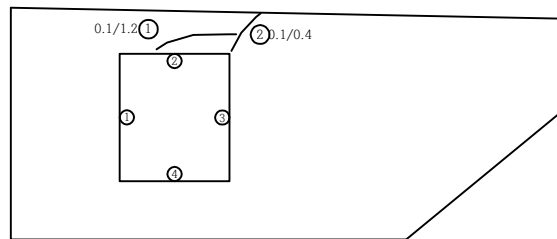
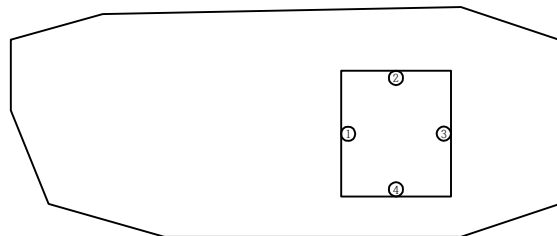
①표면 보수부 균열  
0.1/4.2

④표면 보수부 균열  
0.1/1.8

| 손상<br>번호 | 손상현황 | 손상규모 | | | 손상물량 | | 비고 |
|---|---|---|---|---|---|---|---|
| 1 | 표면 보수부 균열(0.3mm미만) | 0.1 | 4.2 | 1 | 4.2 | m | |
| 2 | 표면 보수부 균열(0.3mm미만) | 0.1 | 1.8 | 1 | 1.8 | m | |

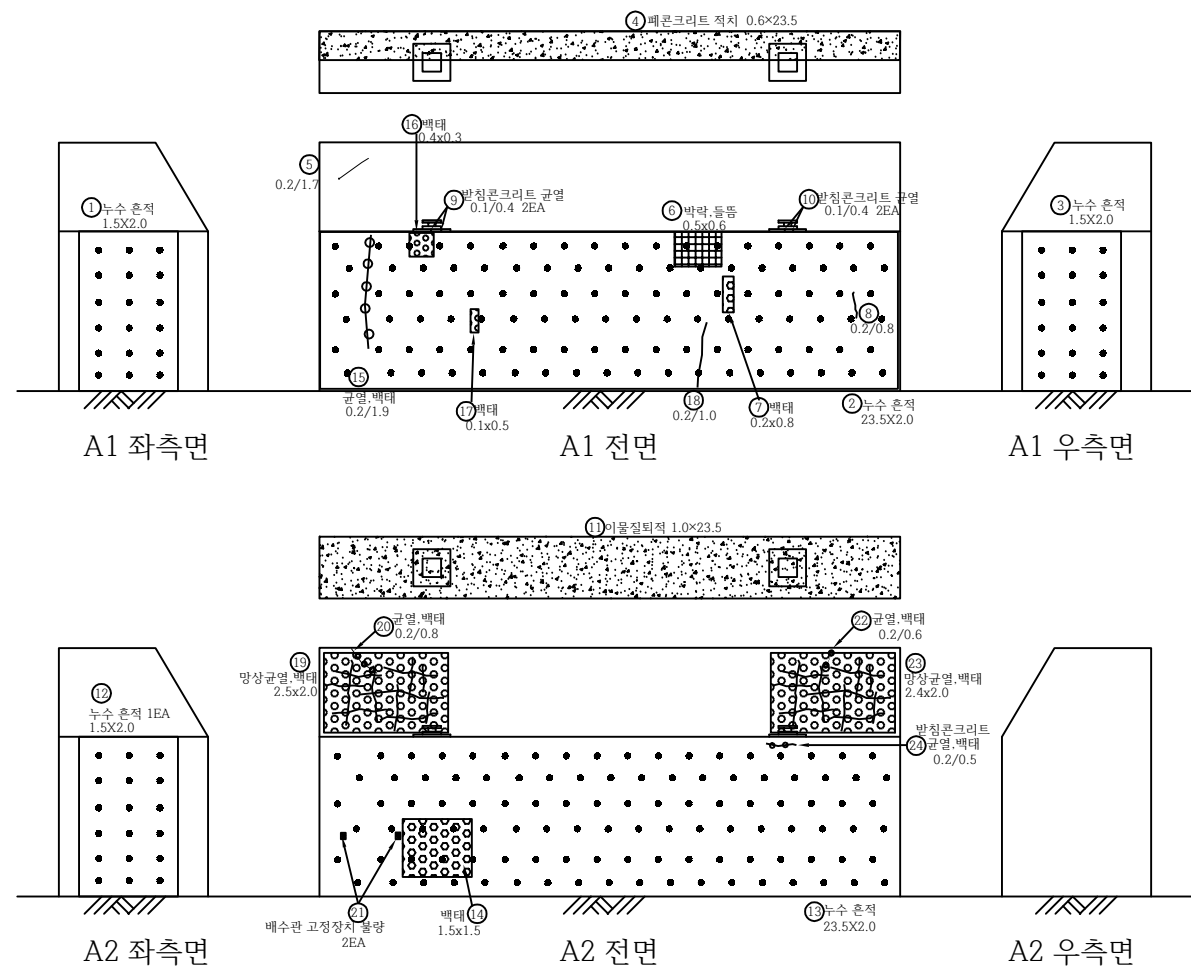
SECTION

| 손상<br>번호 | 손상현황 | 손상규모 | | | 손상물량 | | 비고 |
|---|---|---|---|---|---|---|---|
| 1 | 누수 흔적 | 1.5 | 2.0 | 1 | 3.0 | ㎡ | |
| 2 | 누수 흔적 | 23.5 | 2.0 | 1 | 47.0 | ㎡ | |
| 5 | 균열(0.3mm미만) | 0.2 | 1.7 | 1 | 1.7 | m | |
| 9 | 받침콘크리트 균열(0.3mm미만) | 0.1 | 0.4 | 2 | 0.8 | m | |
| 19 | 방상균열, 백태 | 2.5 | 2.0 | 1 | 5.0 | ㎡ | |

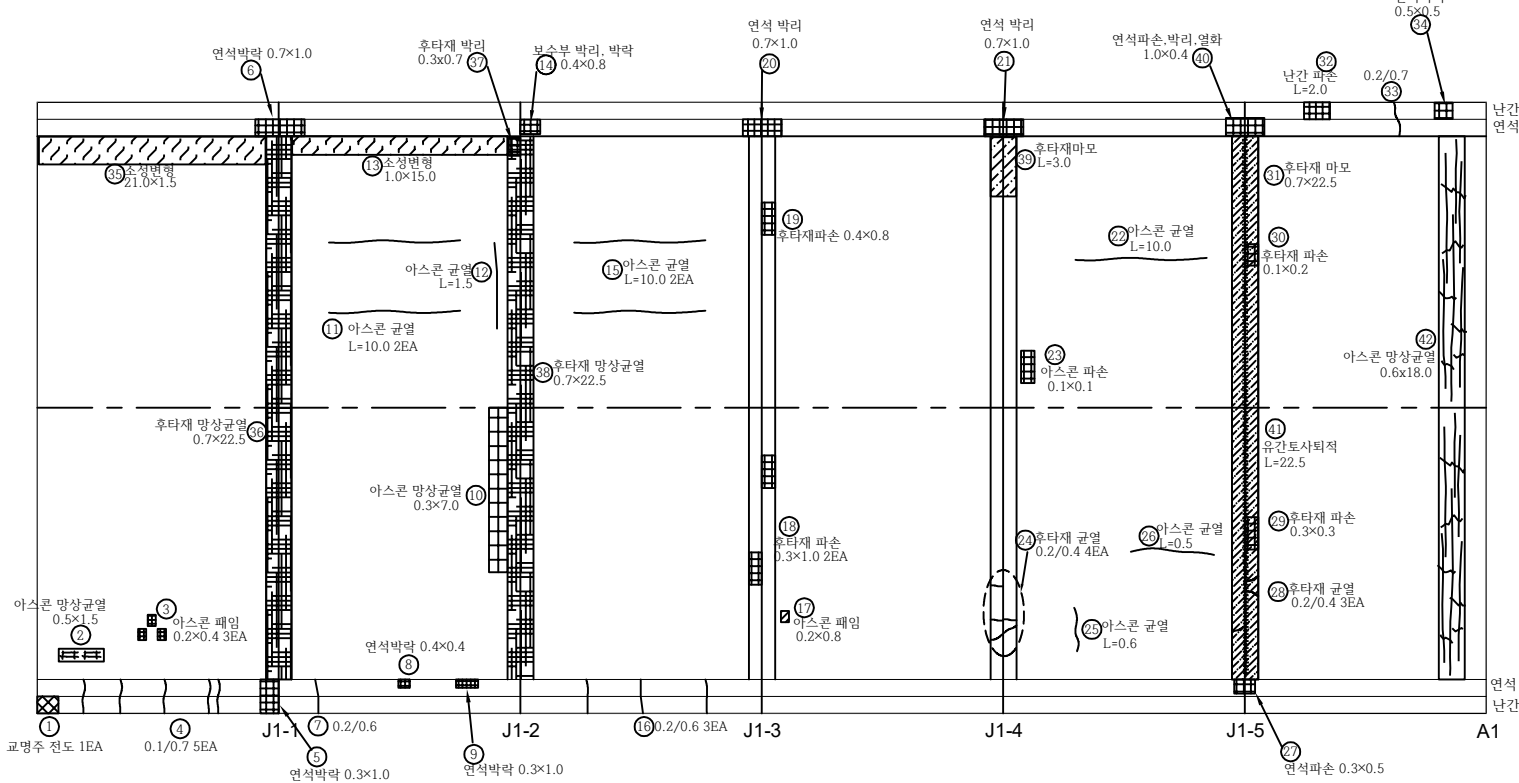
| 발 주 처 | 부 천 시 원 미 구 | | | 도 면 명 | A1접속부 옹벽 포장부 - 0~142.5m(1/2) | 분 류 | | 2025. 04 | FN48 |

| 손상<br>번호 | 손 상 현 황 | 손상규모 | | | 손상물량<br>단위 | 비고 |
|---|---|---|---|---|---|---|
| 2 | 아스콘 망상균열 | 0.5 | 1.5 | 1 | 11.5 | ㎡ |
| 4 | 연석균열(0.3mm미만) | 0.1 | 0.7 | 5 | 3.5 | m |
| 10 | 아스콘 망상균열 | 0.3 | 7.0 | 1 | 2.1 | ㎡ |
