| 점검기관 | (주) 대운기술단 | 용역명 | 계남고가교 등 2개소 정밀안전점검 용역 | 구조물명 | 계 남 고 가 교 | 축 척 | NONE | 일 자 | 도면번호 |
| 발주처 | 부천시 원미구 | | | 도면명 | 포장부 (S2) | 분 류 | | 2025. 04 | ΓN2 |

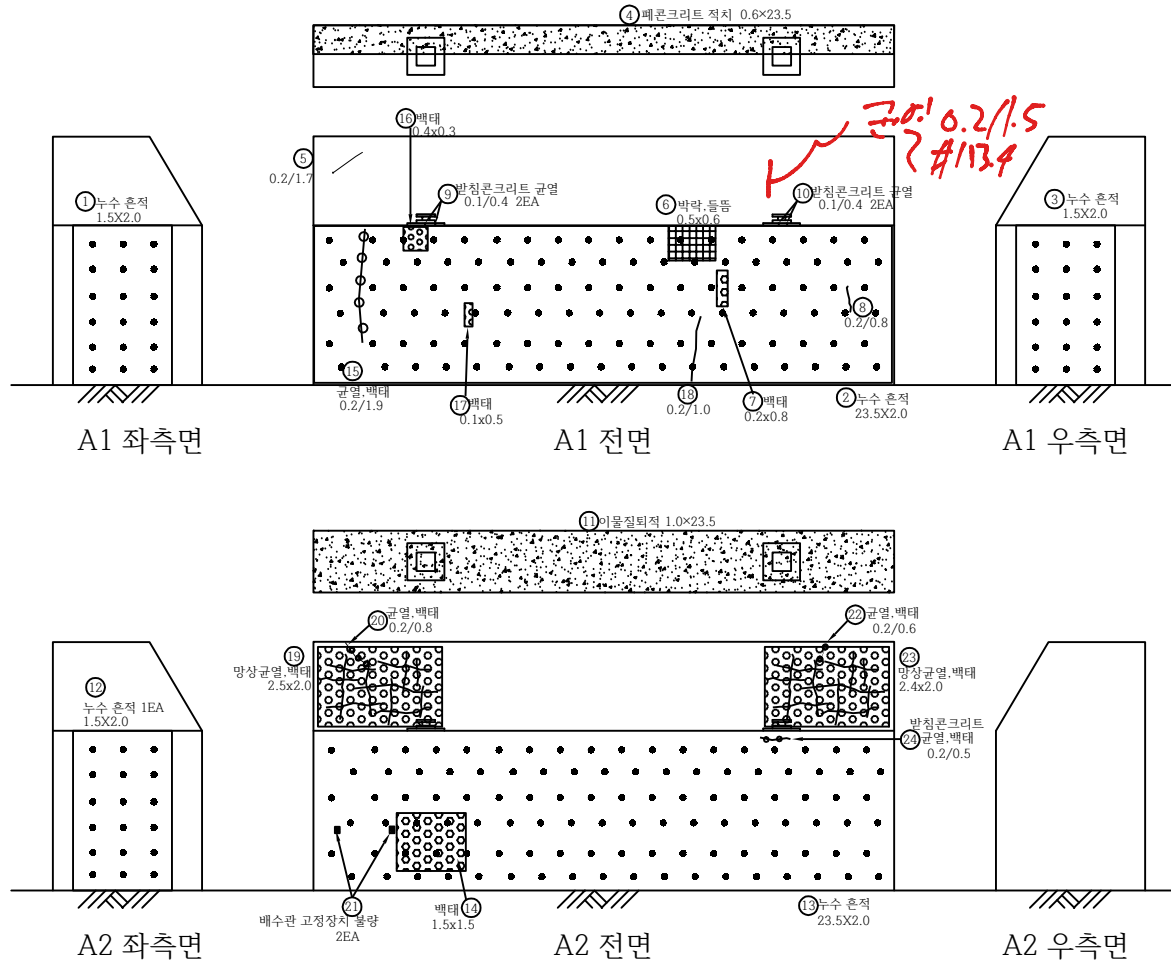
| 발주처 | 부천시 원미구 | | | 도면명 | 교대(A1, A2) | 분류 | | 2025. 04 | FN43 |

| 손상<br>번호 | 손상현황 | 손상규모 | | | 손상물량 | | 비고 |
|---|---|---|---|---|---|---|---|
| 1 | 균열(0.3mm미만) | 0.1 | 0.6 | 1 | 0.6 | m | |
| 2 | 균열(0.3mm미만) | 0.1 | 0.8 | 1 | 0.8 | m | |
| 3 | 균열(0.3mm미만) | 0.1 | 0.5 | 1 | 0.5 | m | |
| 4 | 균열(0.3mm미만) | 0.1 | 0.6 | 1 | 0.6 | m | |
| 5 | 균열(0.3mm미만) | 0.2 | 1.5 | 1 | 1.5 | m | |

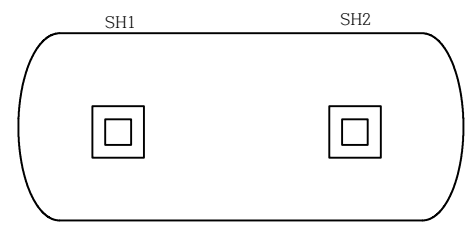
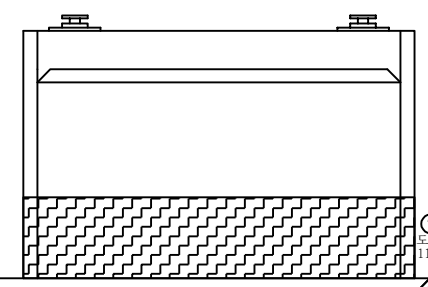
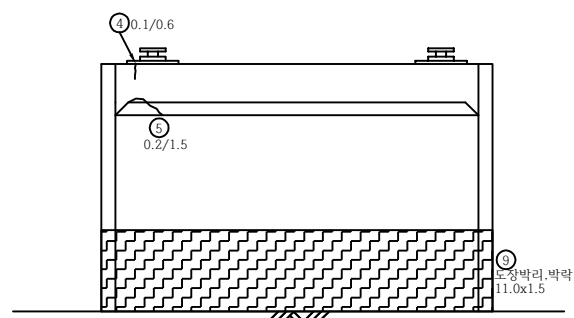
| 발주처 | 부천시 원미구 | | | 도면명 | 교각(P1) | 분류 | | 2025. 04 | FN44 |

| 손상물량표 | | | | | | | 비고 |
|---|---|---|---|---|---|---|---|
| 1 | 균열(0.3mm미만) | 0.1 | 1.5 | 1 | 1.5 | m | |
| 2 | 받침콘크리트 균열(0.3mm미만) | 0.1 | 0.1 | 5 | 0.5 | m | |
| 3 | 균열(0.3mm미만) | 0.2 | 1.0 | 1 | 1.0 | m | |
| 4 | 균열(0.3mm미만) | 0.2 | 1.0 | 1 | 1.0 | m | |
| 5 | 균열(0.3mm미만) | 0.1 | 0.5 | 1 | 0.5 | m | |
| 6 | 균열(0.3mm미만) | 0.1 | 1.0 | 1 | 1.0 | m | |

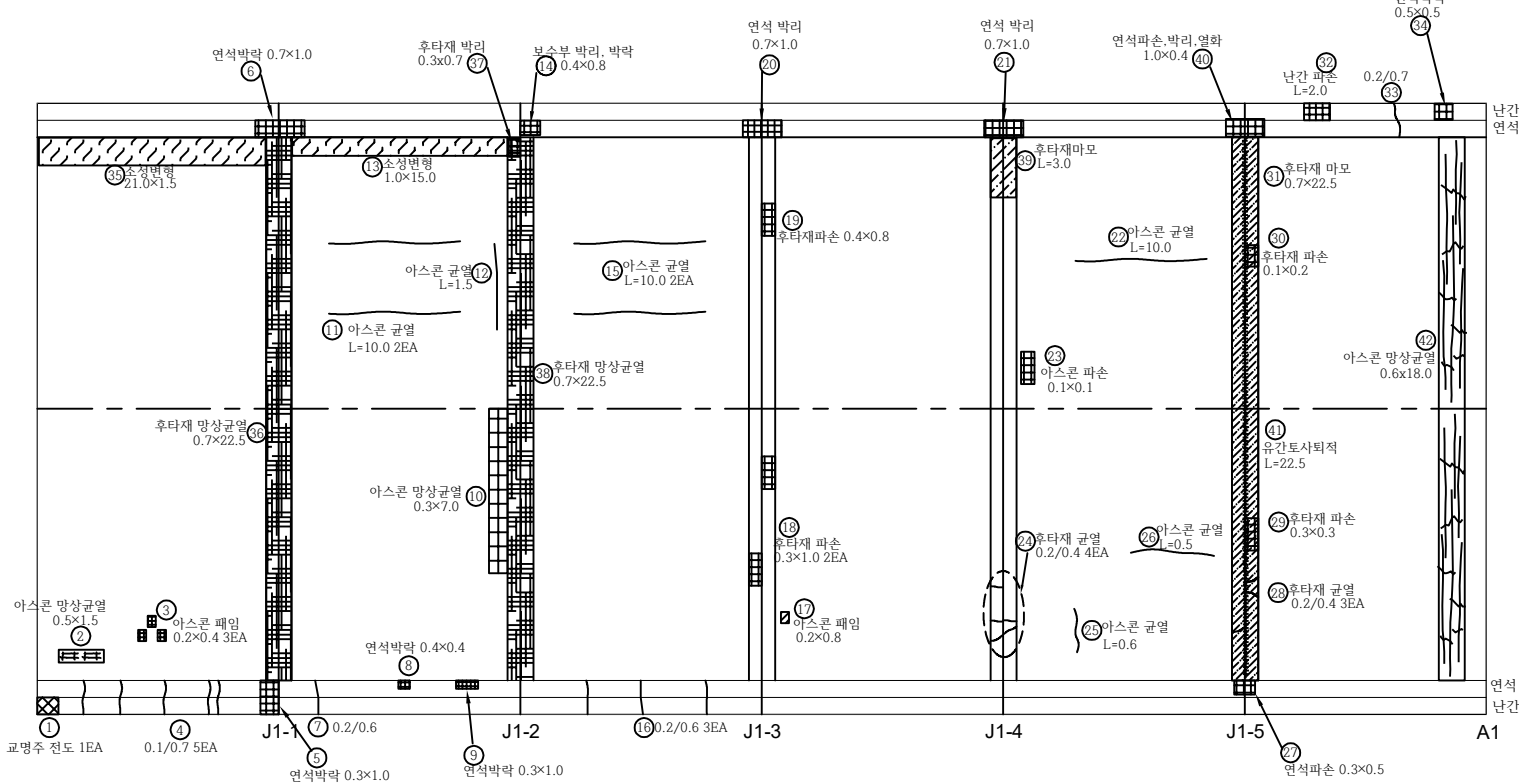
| 발 주 처 | 부 천 시 원 미 구 | | | 도 면 명 | A1접속부 옹벽 포장부 - 0~142.5m(1/2) | 분 류 | | 2025. 04 | FN48 |

| 손상<br>번호 | 손 상 현 황 | 손상규모 | | | 손상물량<br>단위 | 비고 |
|---|---|---|---|---|---|---|
| 2 | 아스콘 망상균열 | 0.5 | 1.5 | 1 | 11.5 | ㎡ |
| 4 | 연석균열(0.3mm미만) | 0.1 | 0.7 | 5 | 3.5 | m |
| 10 | 아스콘 망상균열 | 0.3 | 7.0 | 1 | 2.1 | ㎡ |
| 11 | 아스콘 균열 | 10.0 | 2 | 10.0 | 20.0 | |
| 15 | 아스콘 균열 | | 10.0 | 2 | 20.0 | m |

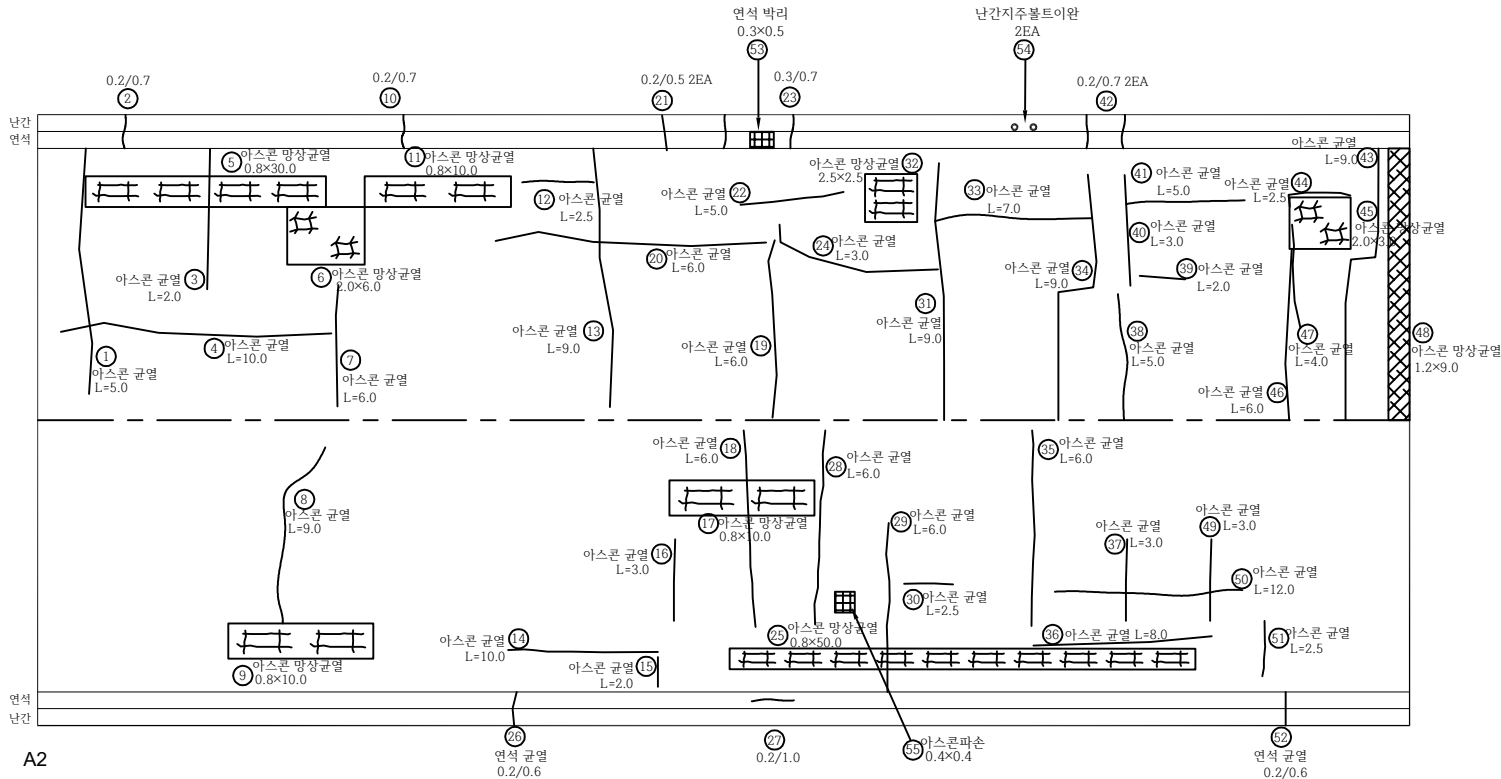
| 발주처 | 부천시 원미구 | | | 도면명 | A2접속부 옹벽 포장부 - 0~132m(1/2) | 분류 | | 2025. 04 | FN50 |

| 손상<br>번호 | 손상현황 | 손상규모 | | | 손상물량 | | 비고 |
|---|---|---|---|---|---|---|---|
| 1 | 아스콘 균열 | | 5.0 | 1 | 5.0 | m | |
| 2 | 연석균열(0.3mm미만) | 0.2 | 0.7 | 1 | 0.7 | m | |
| 3 | 아스콘 균열 | | 2.0 | 1 | 2.0 | m | |
| 4 | 아스콘 균열 | | 10.0 | 1 | 10.0 | m | |
| 5 | 아스콘 망상균열 | 0.8 | 30.0 | 1 | 24.0 | ㎡ | |
