# KEY PLAN

# 손상물량표

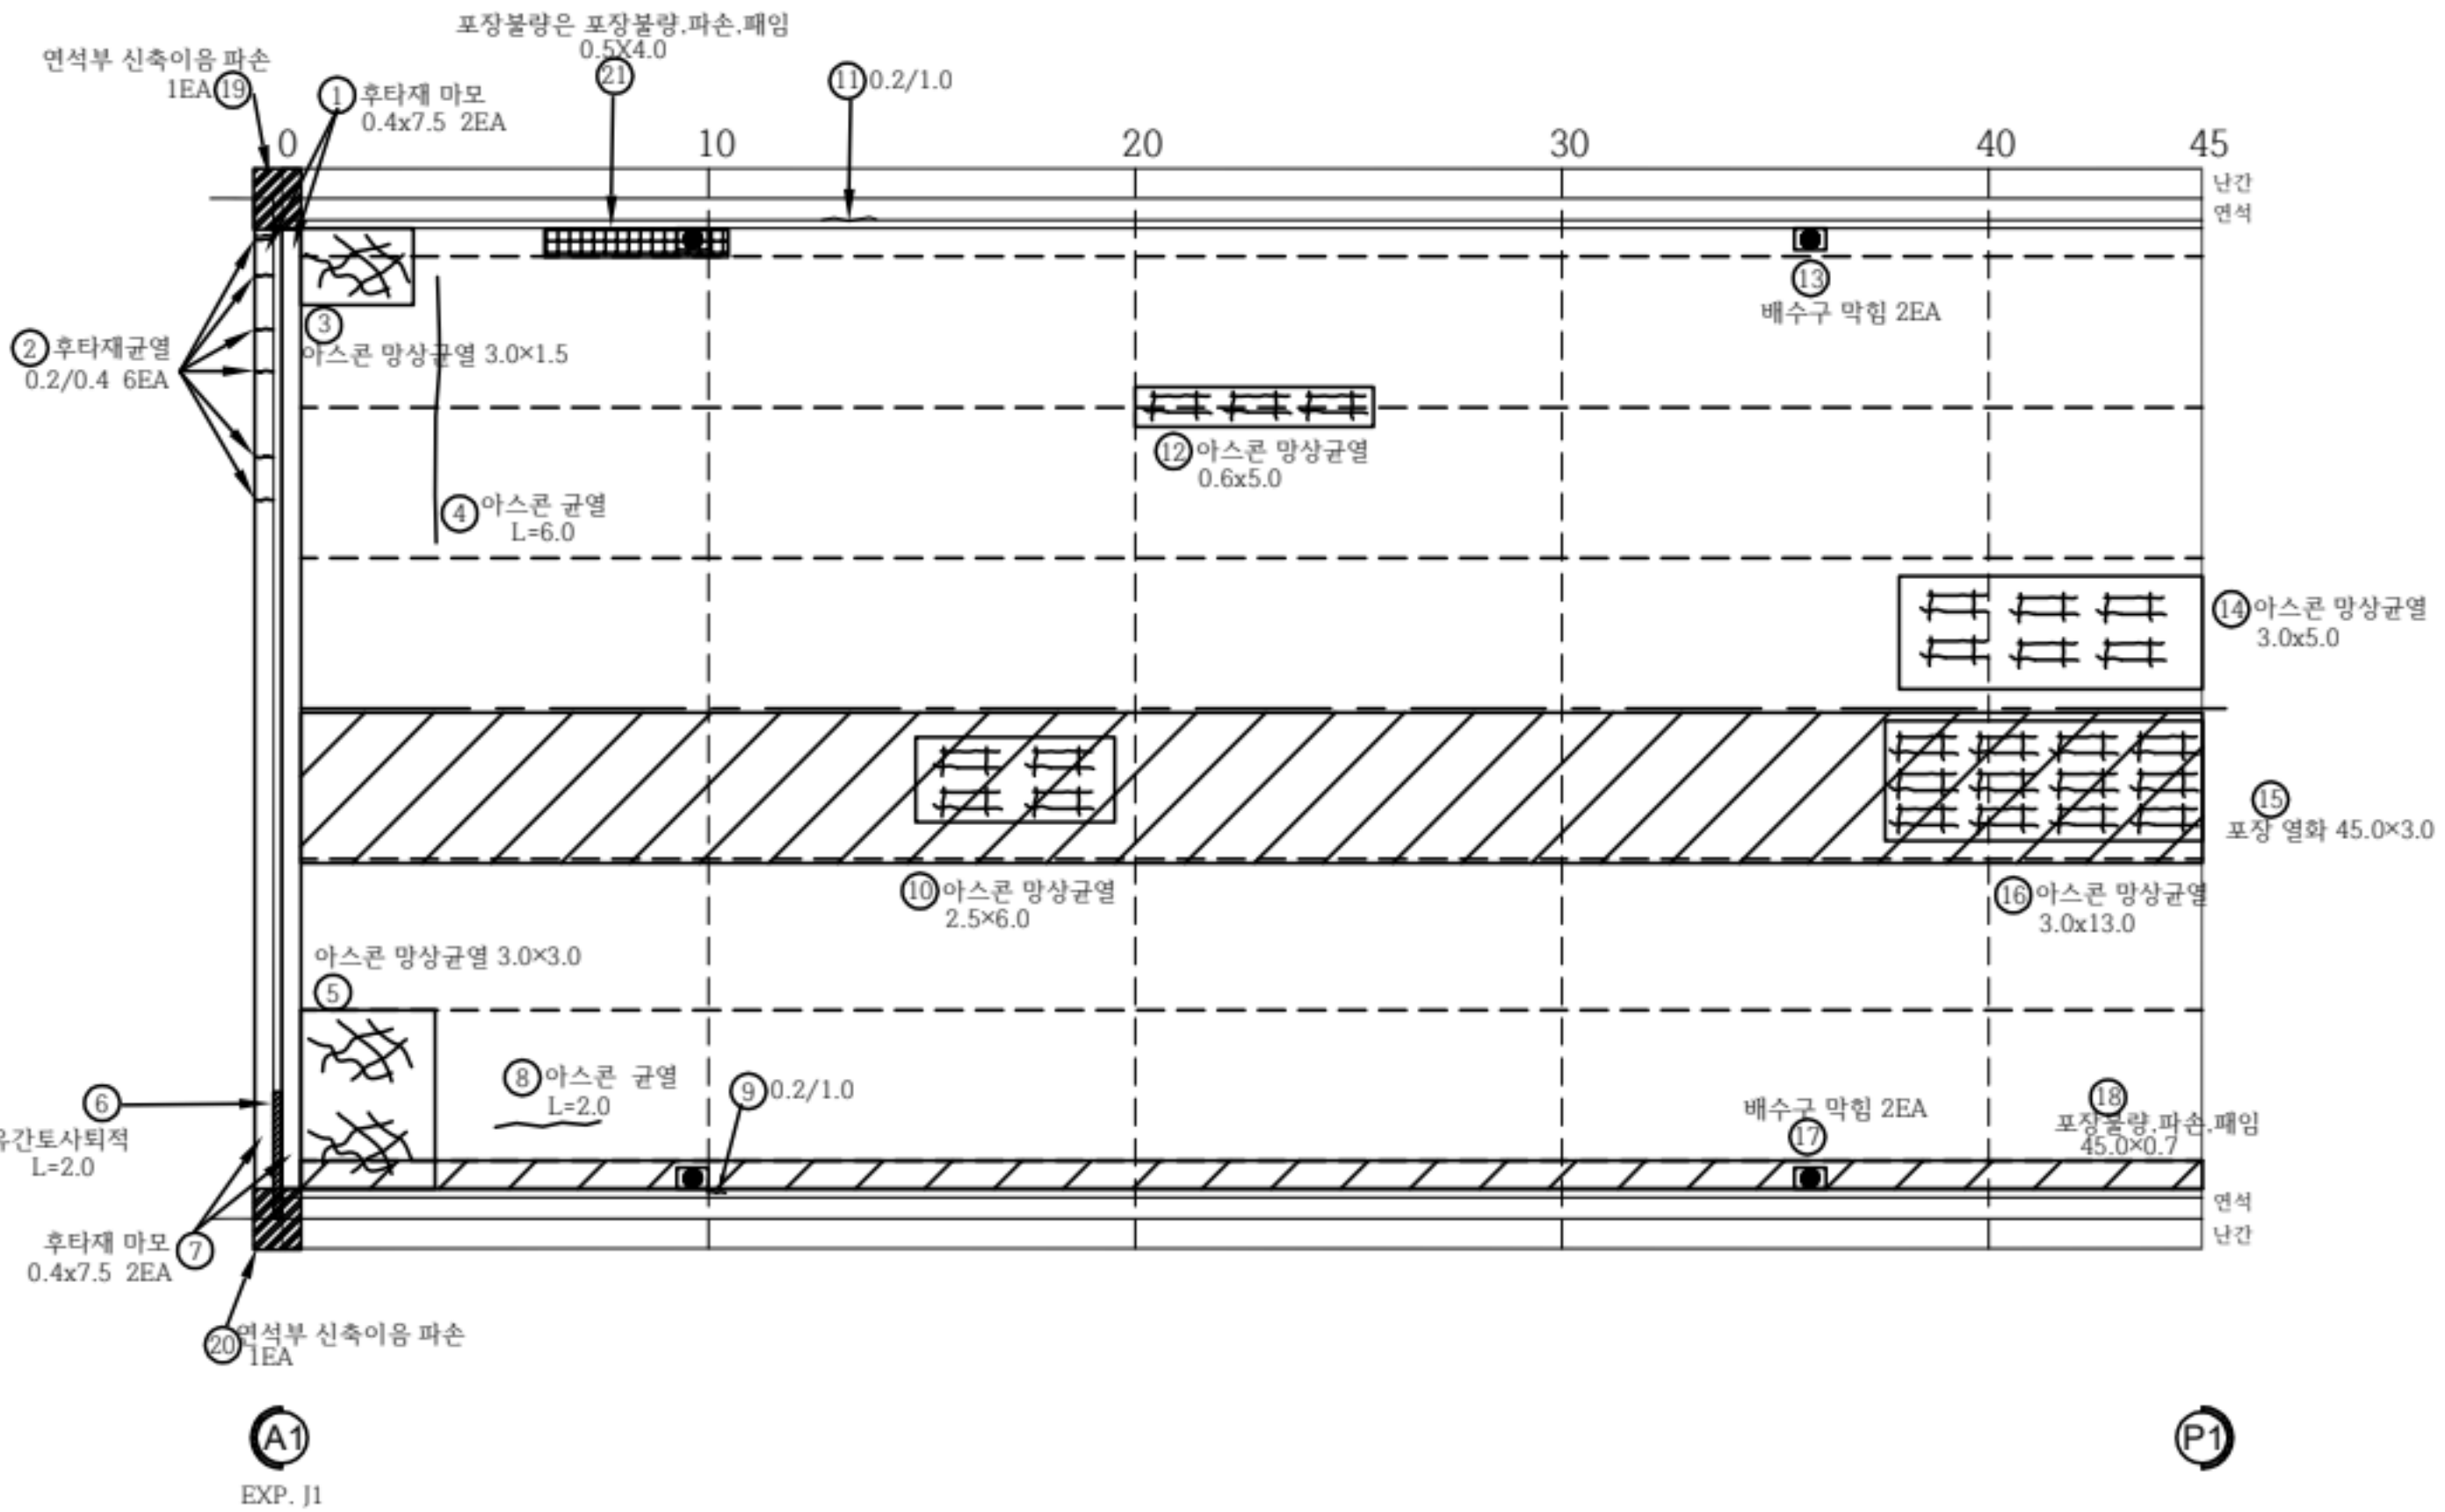
| 발 주 처 | 부 천 시 원 미 구 | | | 도 면 명 | 포장부 (S1) | 분 류 | | 2025. 04 | ΓN1 |

| 손상<br>번호 | 손 상 현 황 | 손상규모 | | | 손상물량 | | 비고 |
|---|---|---|---|---|---|---|---|
| 1 | 후타재 마모 | 0.4 | 7.5 | 2 | 6.0 | ㎡ | |
| 2 | 후타재균열 | 0.2 | 0.4 | 6 | 2.4 | m | |
| 3 | 아스콘 망상균열 | 3.0 | 1.5 | 1 | 4.5 | ㎡ | |
| 4 | 아스콘 균열 | | 6.0 | 1 | 6.0 | m | |
| 5 | 아스콘 망상균열 | 3.0 | 3.0 | 1 | 9.0 | ㎡ | |
| 10 | 아스콘 망상균열 | 2.5 | 6.0 | 1 | 15.0 | ㎡ | |
| 15 | 포장 열화 | 45.0 | 3.0 | 1 | 135.0 | ㎡ | |
| 18 | 포장불량, 파손, 패임 | 45.0 | 0.7 | 1 | 31.5 | ㎡ | |

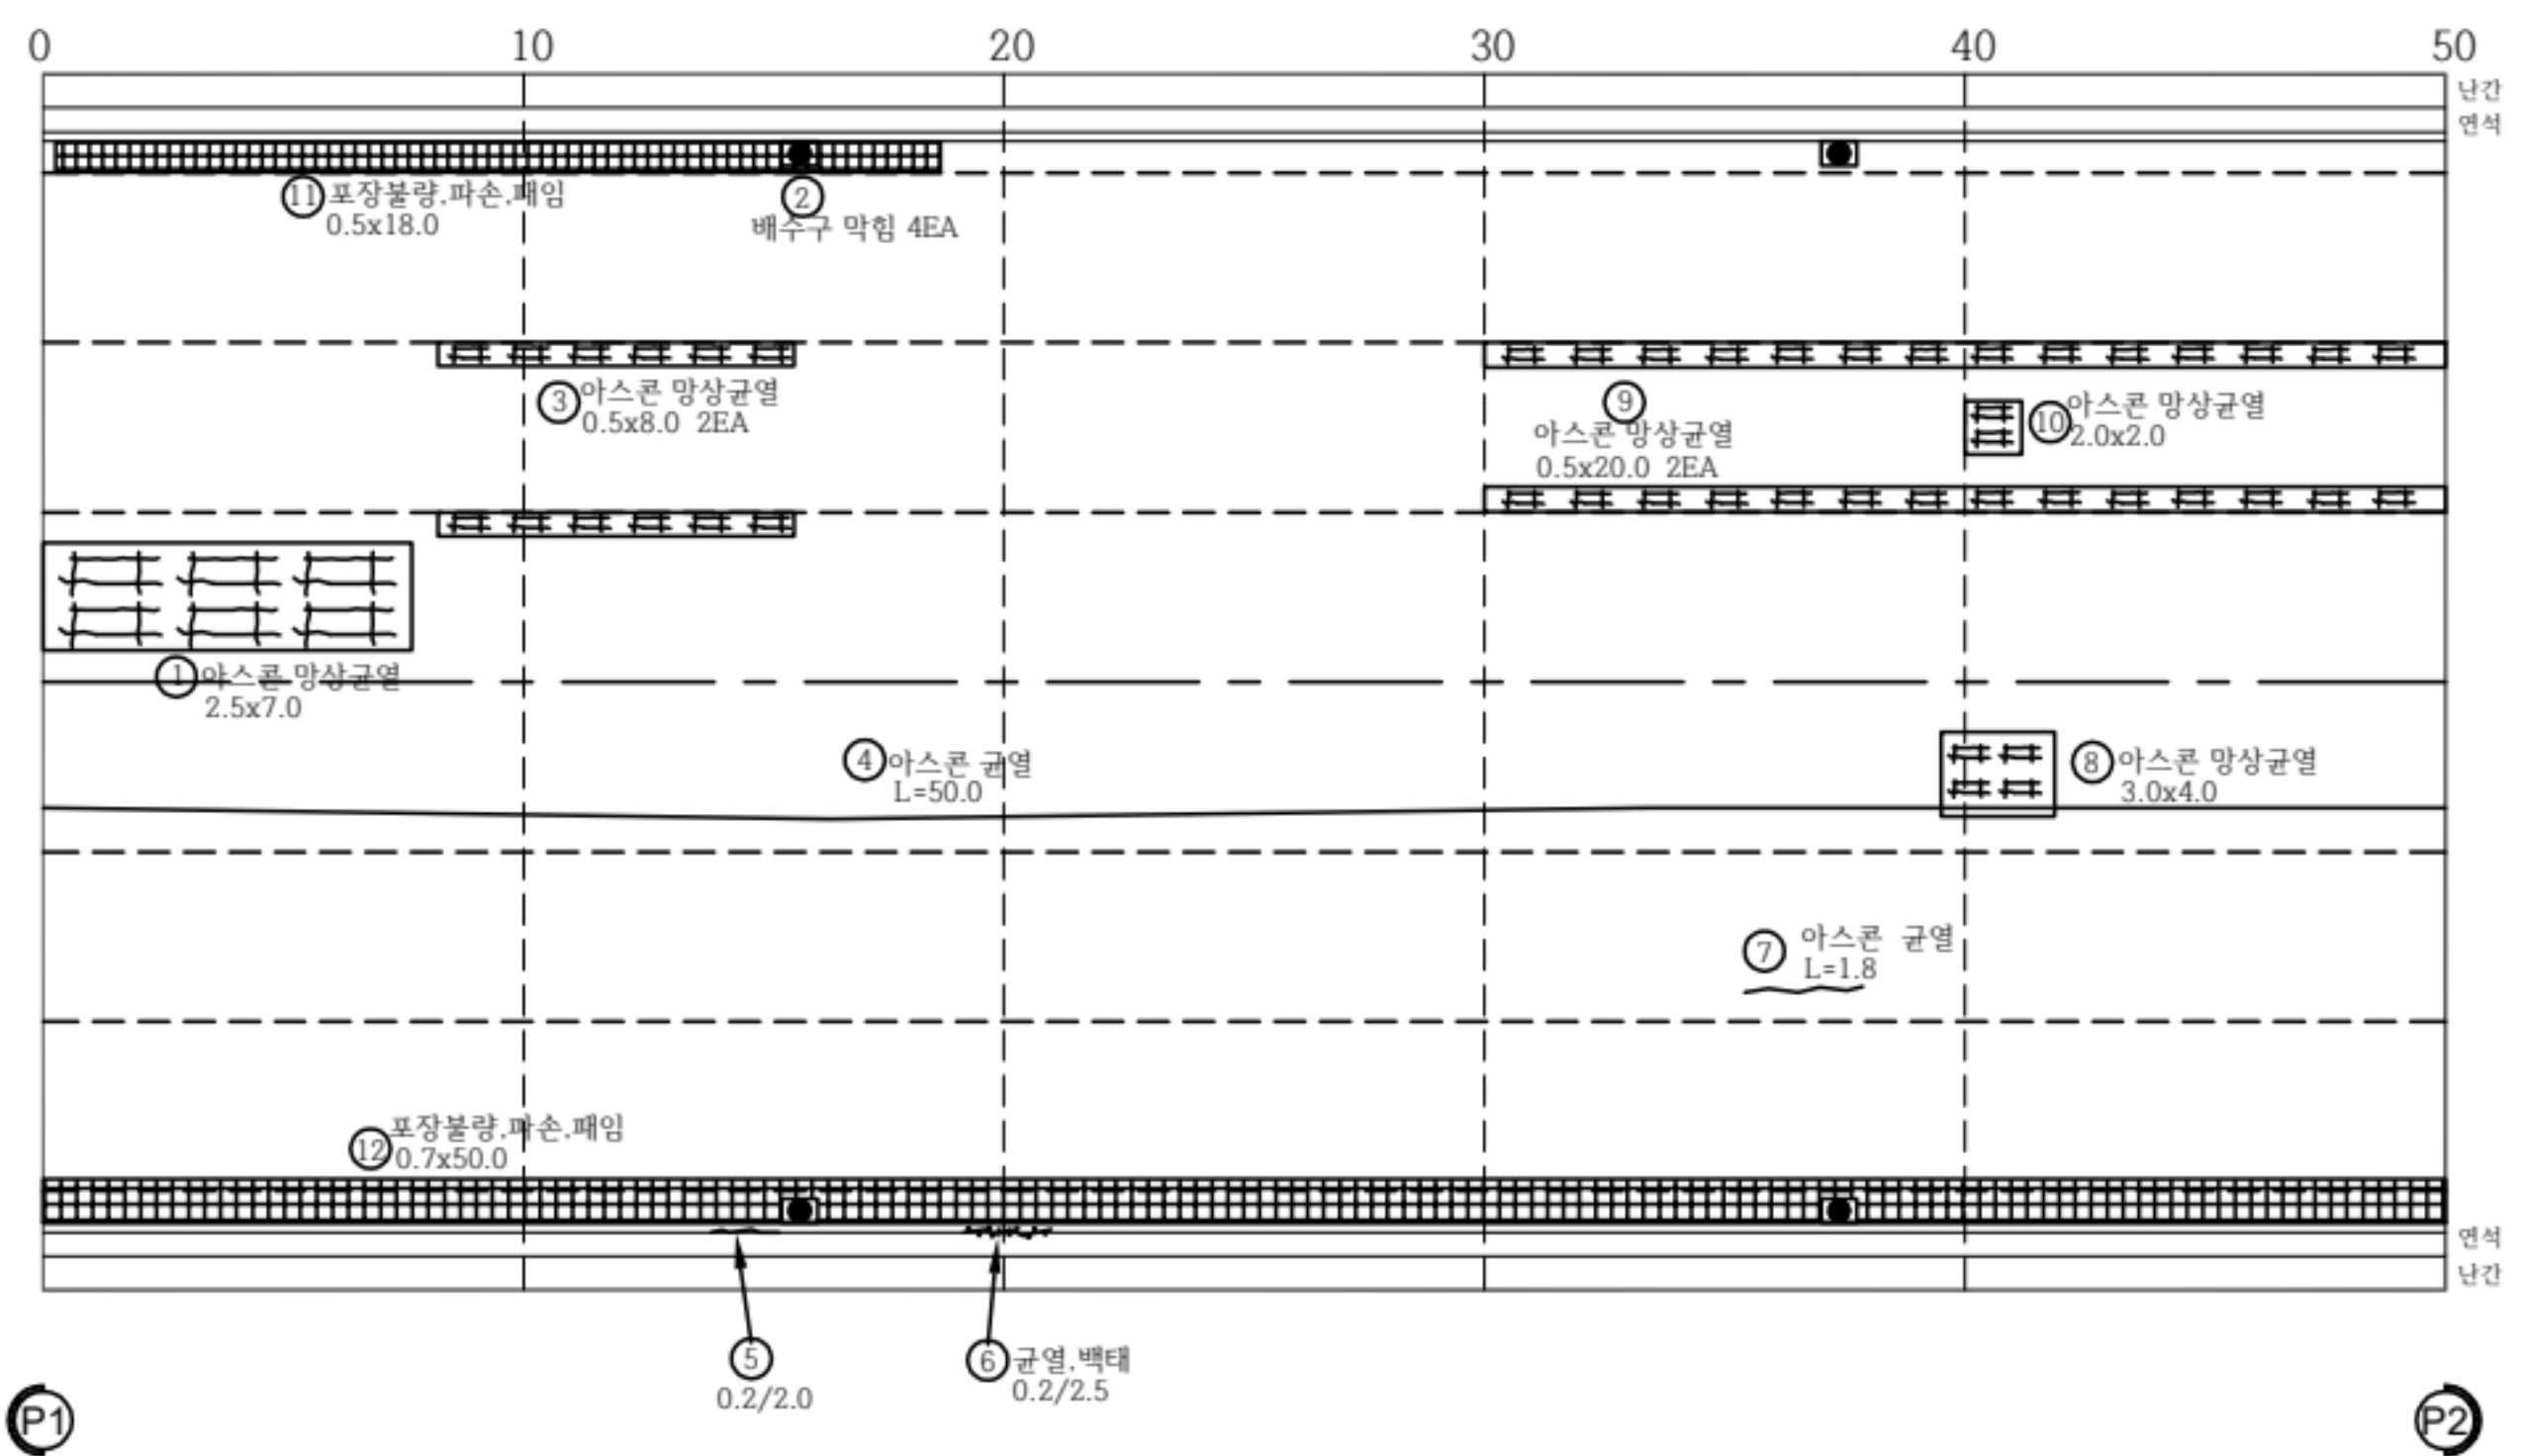
| 발 주 처 | 부 천 시 원 미 구 | | | 도 면 명 | 포장부 (S2) | 분 류 | | 2025. 04 | ΓN2 |

| 손상<br>번호 | 손 상 현 황 | 손상규모 | | | 손상물량 | | 비고 |
|---|---|---|---|---|---|---|---|
| 1 | 아스콘 망상균열 | 2.5 | 7.0 | 1 | 17.5 | m | |
| 3 | 아스콘 망상균열 | 0.5 | 8.0 | 2 | 4.0 | m | |
| 4 | 아스콘 균열 | | 50.0 | 1 | 50.0 | m | |
| 8 | 아스콘 망상균열 | 0.5 | 20.0 | 2 | 20.0 | m | |
| 10 | 아스콘 망상균열 | 3.0 | 4.0 | 1 | 12.0 | m | |

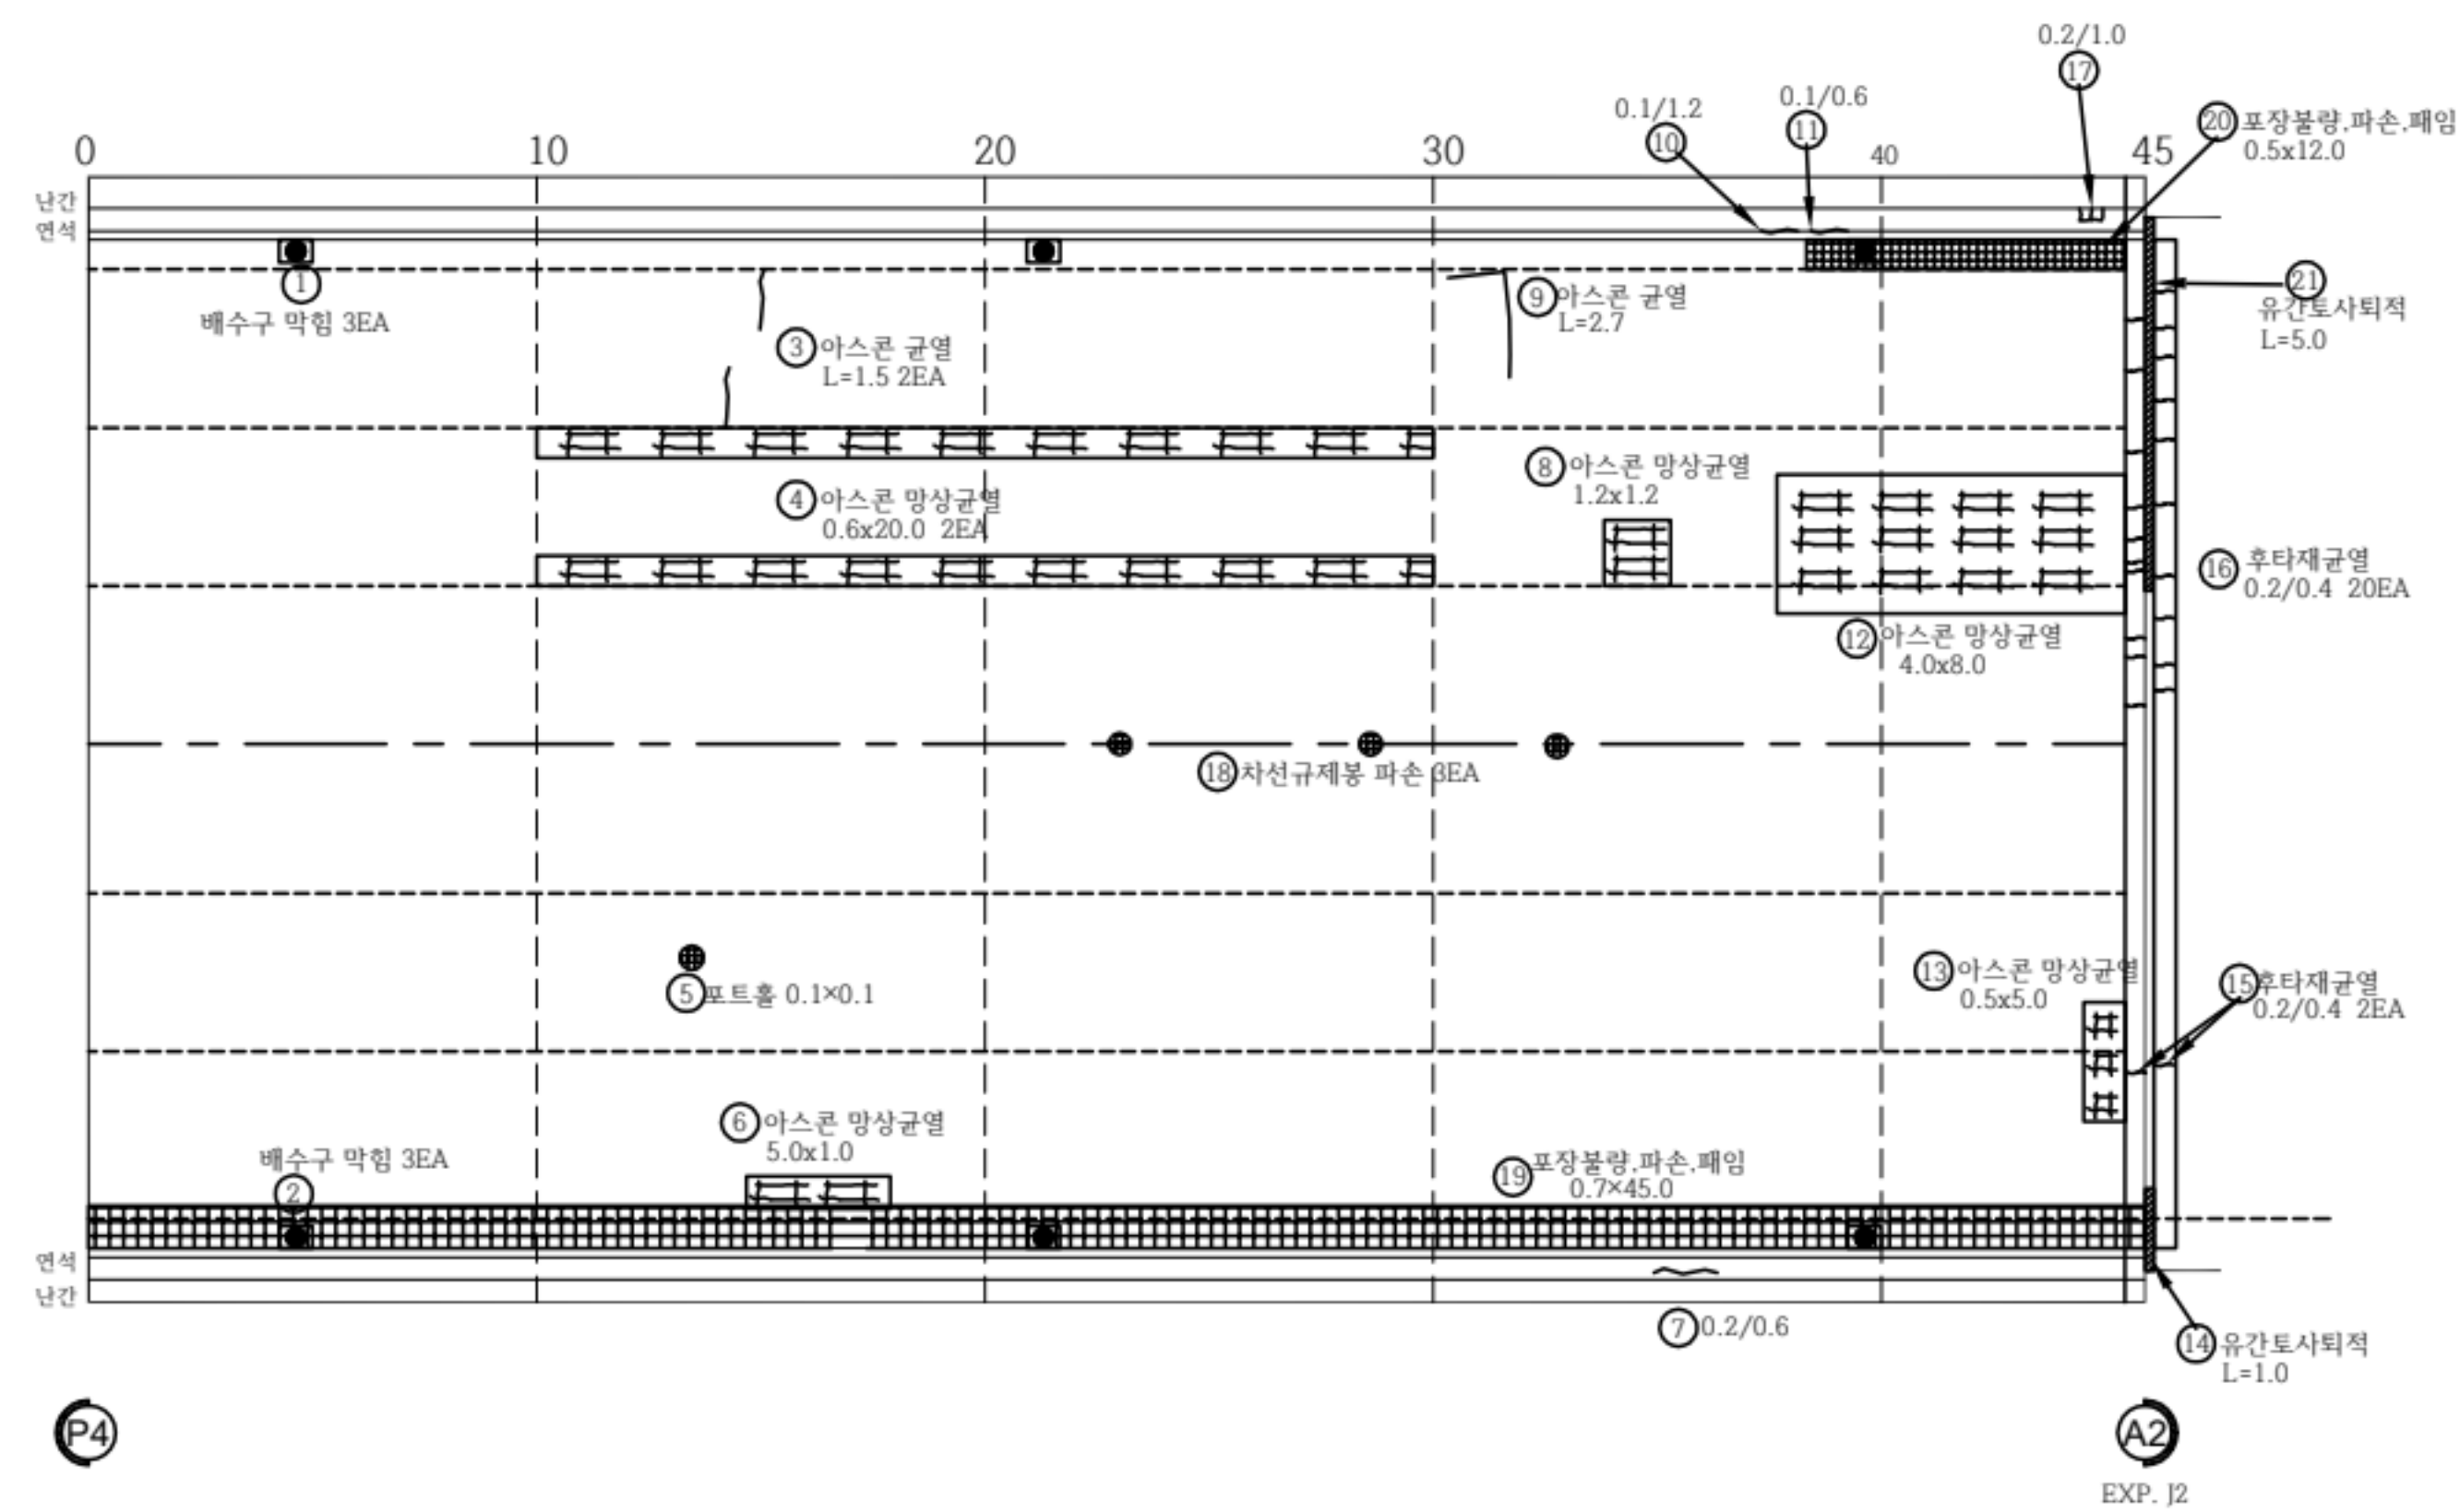
| 발 주 처 | 부 천 시 원 미 구 | | | 도 면 명 | 포장부 (S5) | 분 류 | | 2025. 04 | ΓN5 |

| 손상<br>번호 | 손 상 현 황 | 손상규모 | | | 손상물량 | | 비고 |
|---|---|---|---|---|---|---|---|
| 4 | 아스콘 망상균열 | 0.6 | 20.0 | 2 | 12.0 | m <sup>2</sup> | |
| 6 | 아스콘 망상균열 | 5.0 | 1.0 | 1 | 5.0 | m <sup>2</sup> | |
| 12 | 아스콘 망상균열 | 4.0 | 8.0 | 1 | 32.0 | m <sup>2</sup> | |
| 16 | 후타재균열 | 0.2 | 0.4 | 20 | 8.0 | m | |

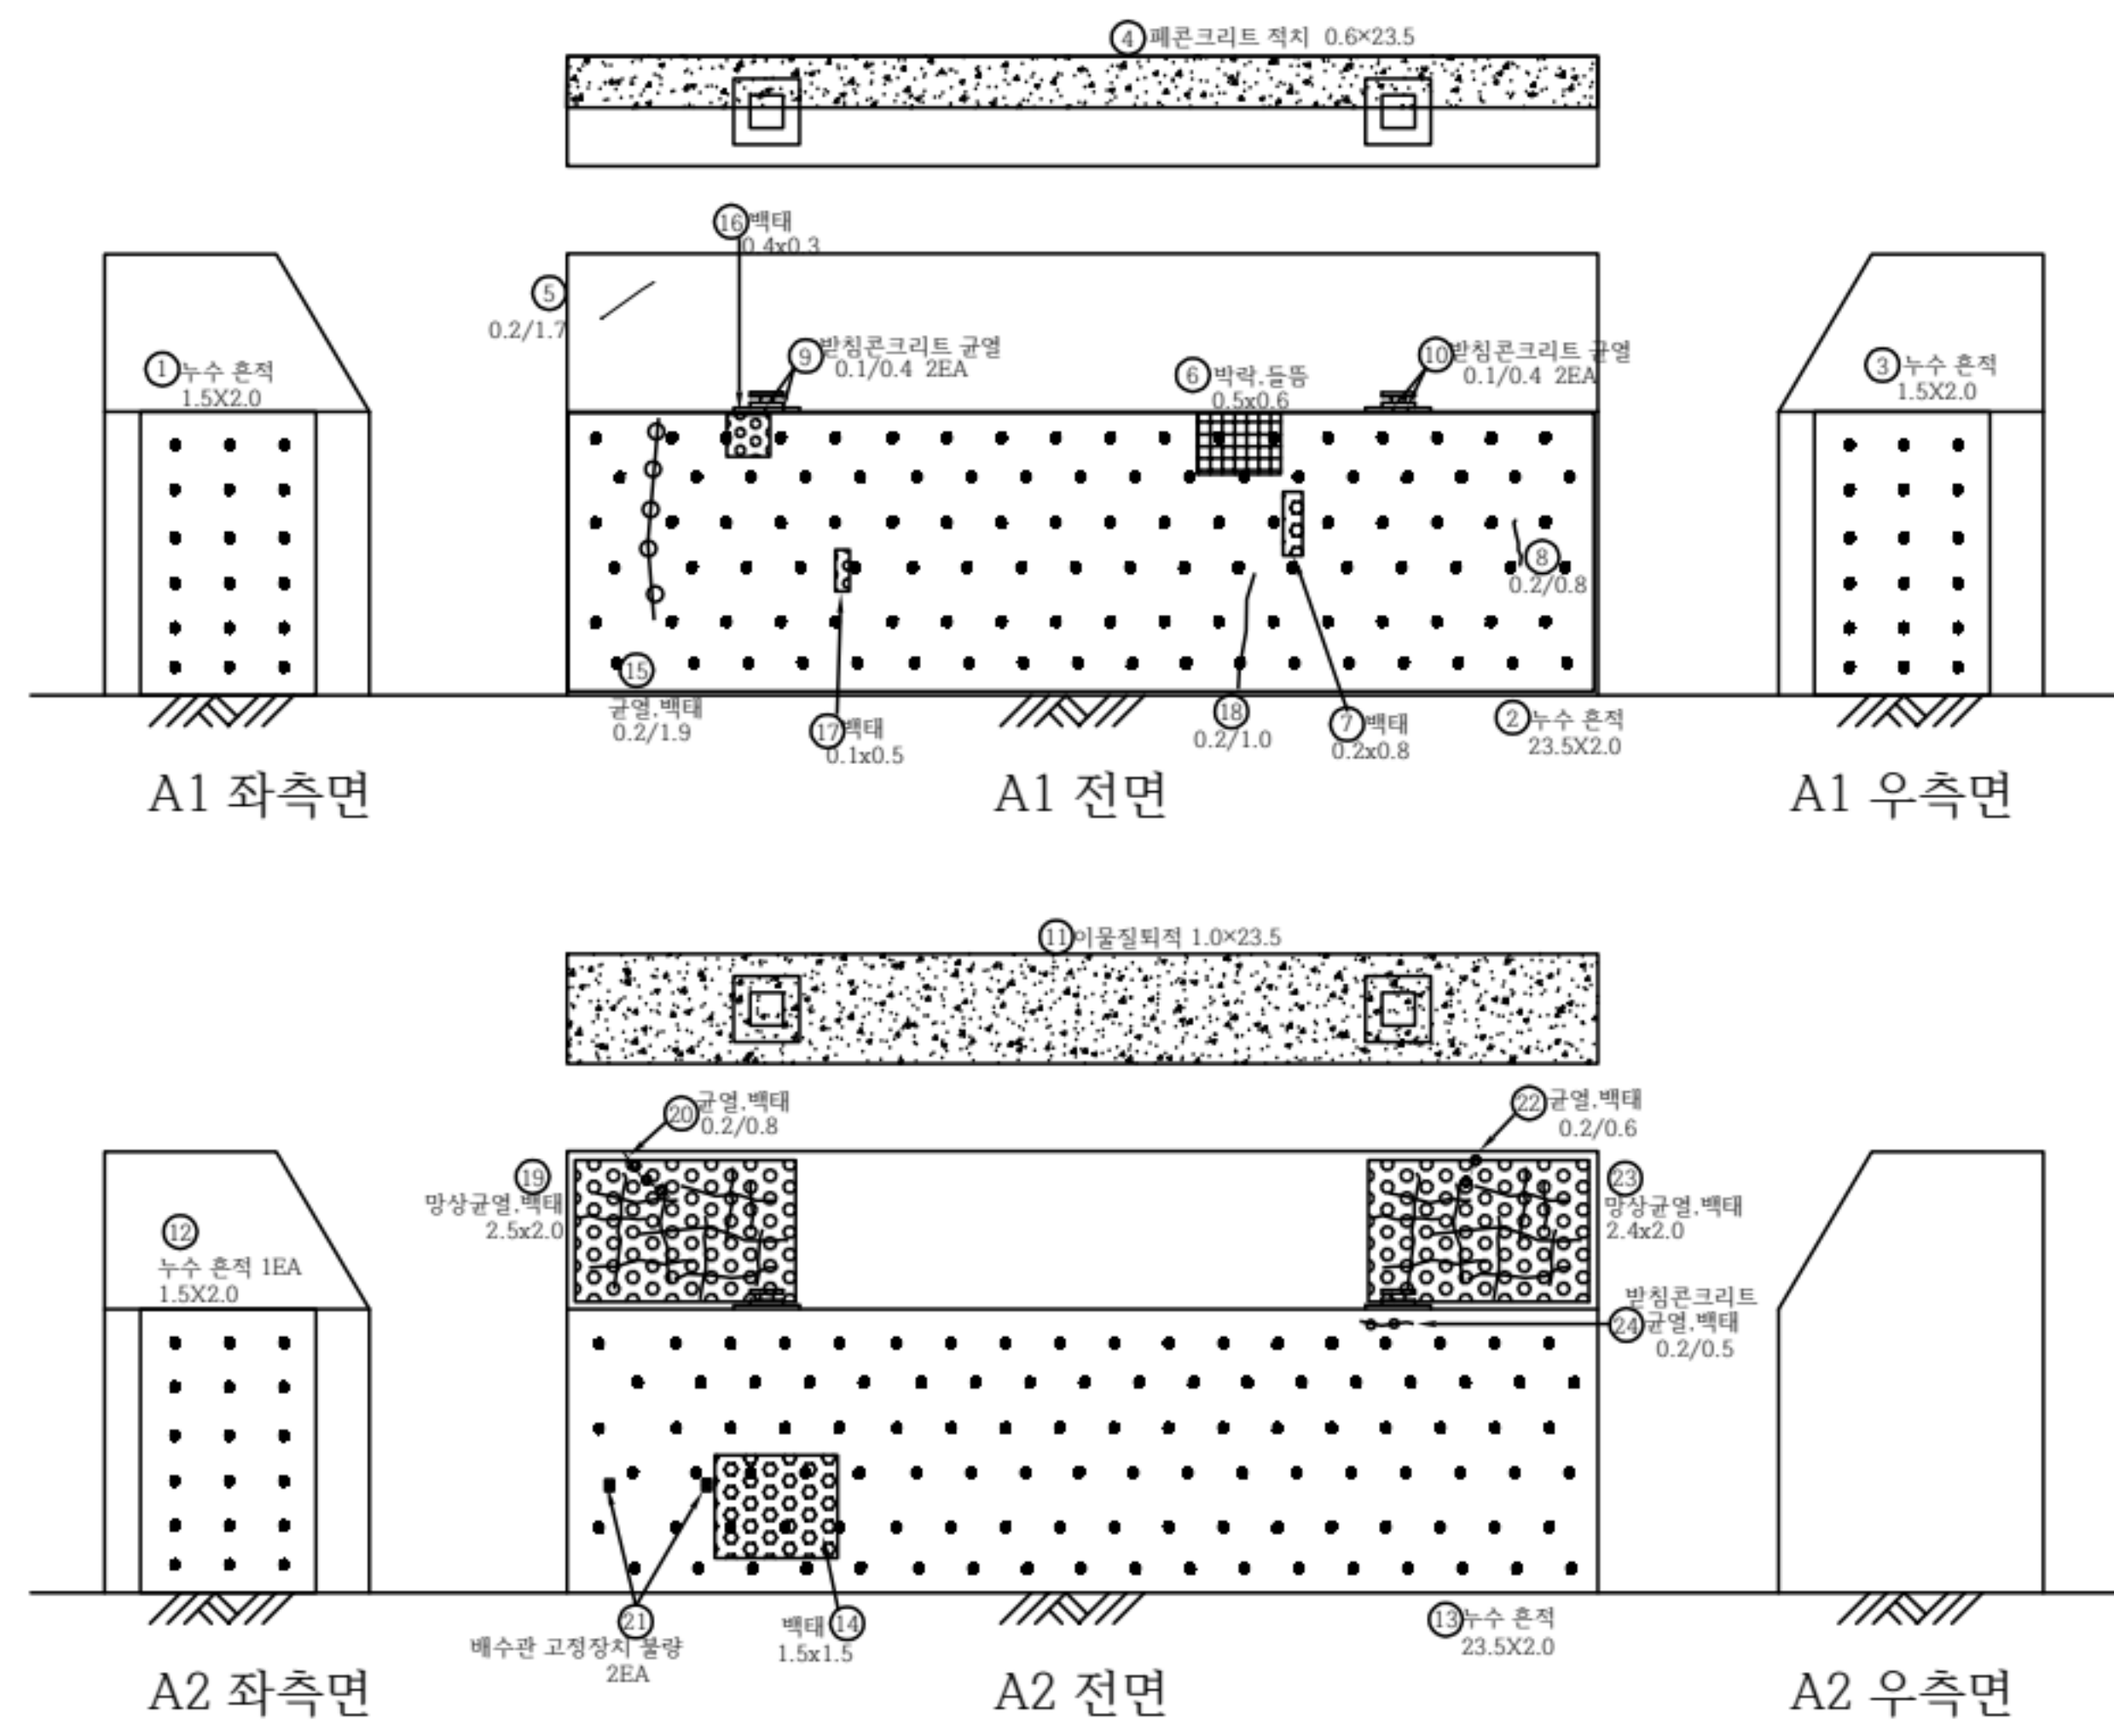
| 발주처 | 부천시 원미구 | | | 도면명 | 교대(A1, A2) | 분류 | | 2025. 04 | FN43 |

| 손상<br>번호 | 손상현황 | 손상규모 | | | 손상물량 | | 비고 |
|---|---|---|---|---|---|---|---|
| 1 | 누수 흔적 | 1.5 | 2.0 | 1 | 3.0 | m | |
| 2 | 누수 흔적 | 23.5 | 2.0 | 1 | 47.0 | m | |
| 5 | 균열(0.3mm미만) | 0.2 | 1.7 | 1 | 1.7 | m | |
| 9 | 방침콘크리트 균열(0.3mm미만) | 0.1 | 0.4 | 2 | 0.8 | m | |
| 19 | 망상균열, 백태 | 2.5 | 2.0 | 1 | 5.0 | m | |

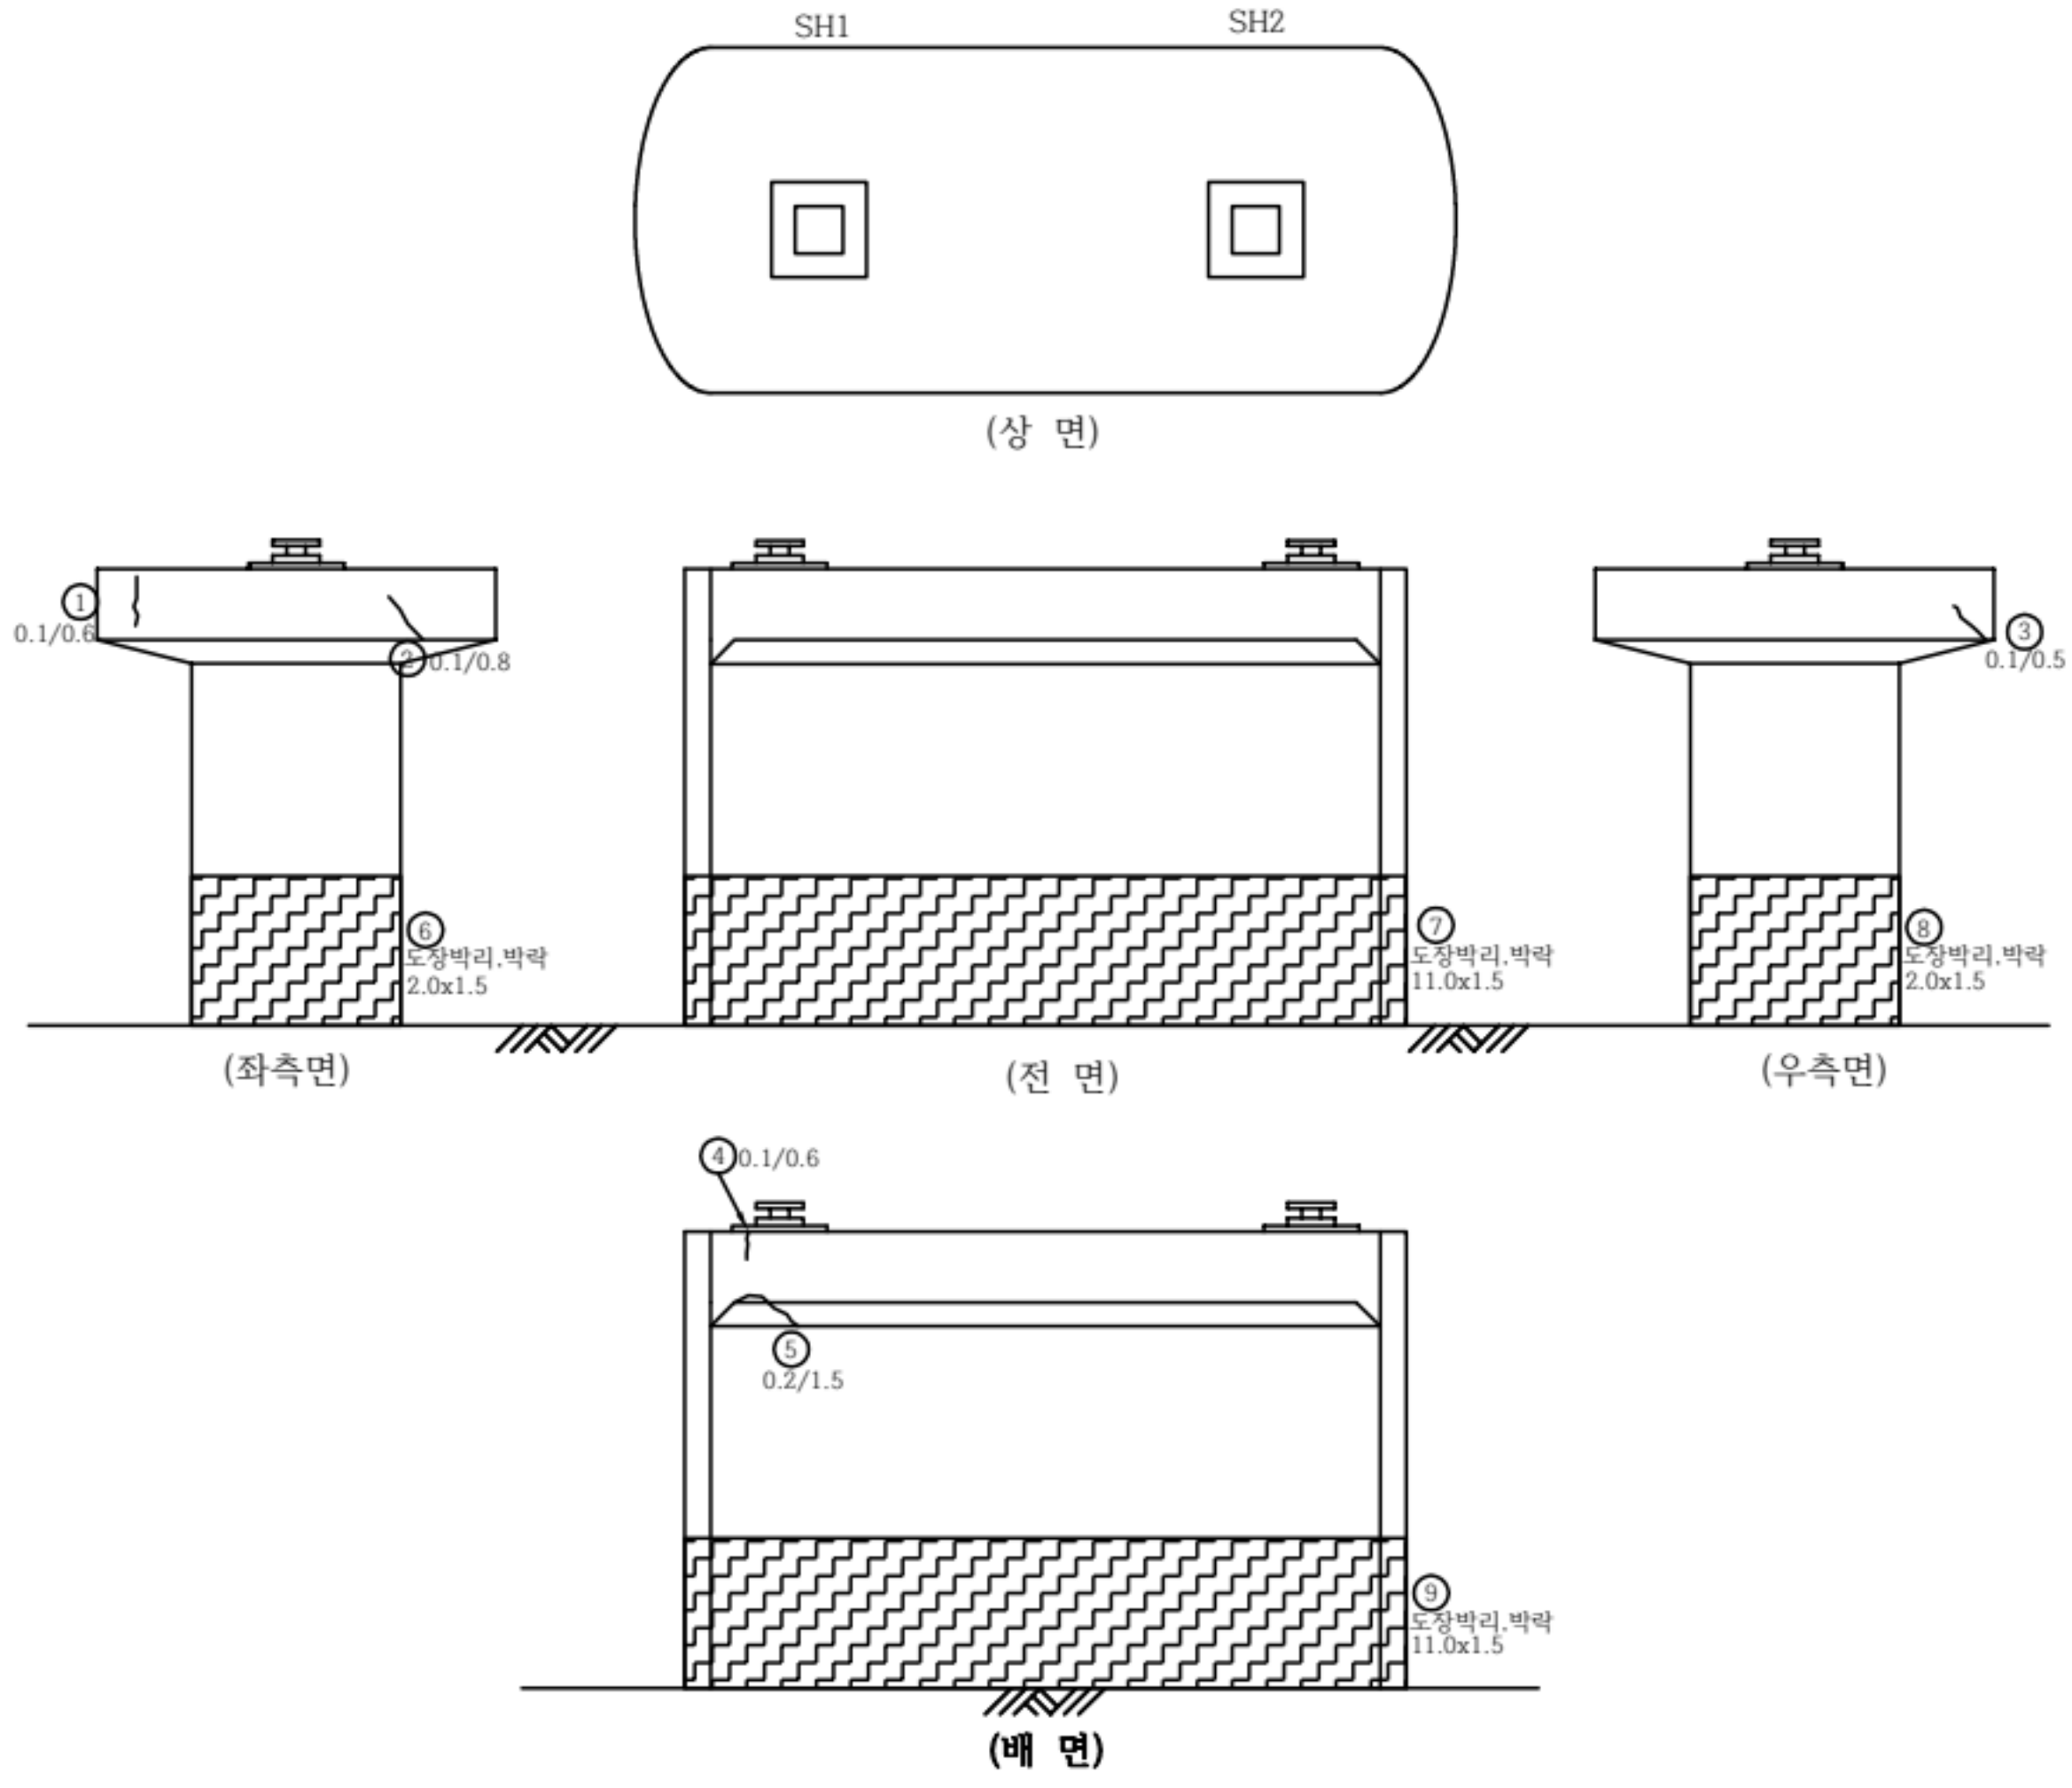
| 발 주 처 | 부 천 시 원 미 구 | | | 도 면 명 | 교각(P1) | 분 류 | | 2025. 04 | FN44 |

| 손상<br>번호 | 손 상 현 황 | 손상규모 | | | 손상물량 | | 비고 |
|---|---|---|---|---|---|---|---|
| 1 | 균열(0.3mm미만) | 0.1 | 0.6 | 1 | 0.6 | m | |
| 2 | 균열(0.3mm미만) | 0.1 | 0.8 | 1 | 0.8 | m | |
| 3 | 균열(0.3mm미만) | 0.1 | 0.5 | 1 | 0.5 | m | |
| 4 | 균열(0.3mm미만) | 0.1 | 0.6 | 1 | 0.6 | m | |
| 5 | 균열(0.3mm미만) | 0.2 | 1.5 | 1 | 1.5 | m | |

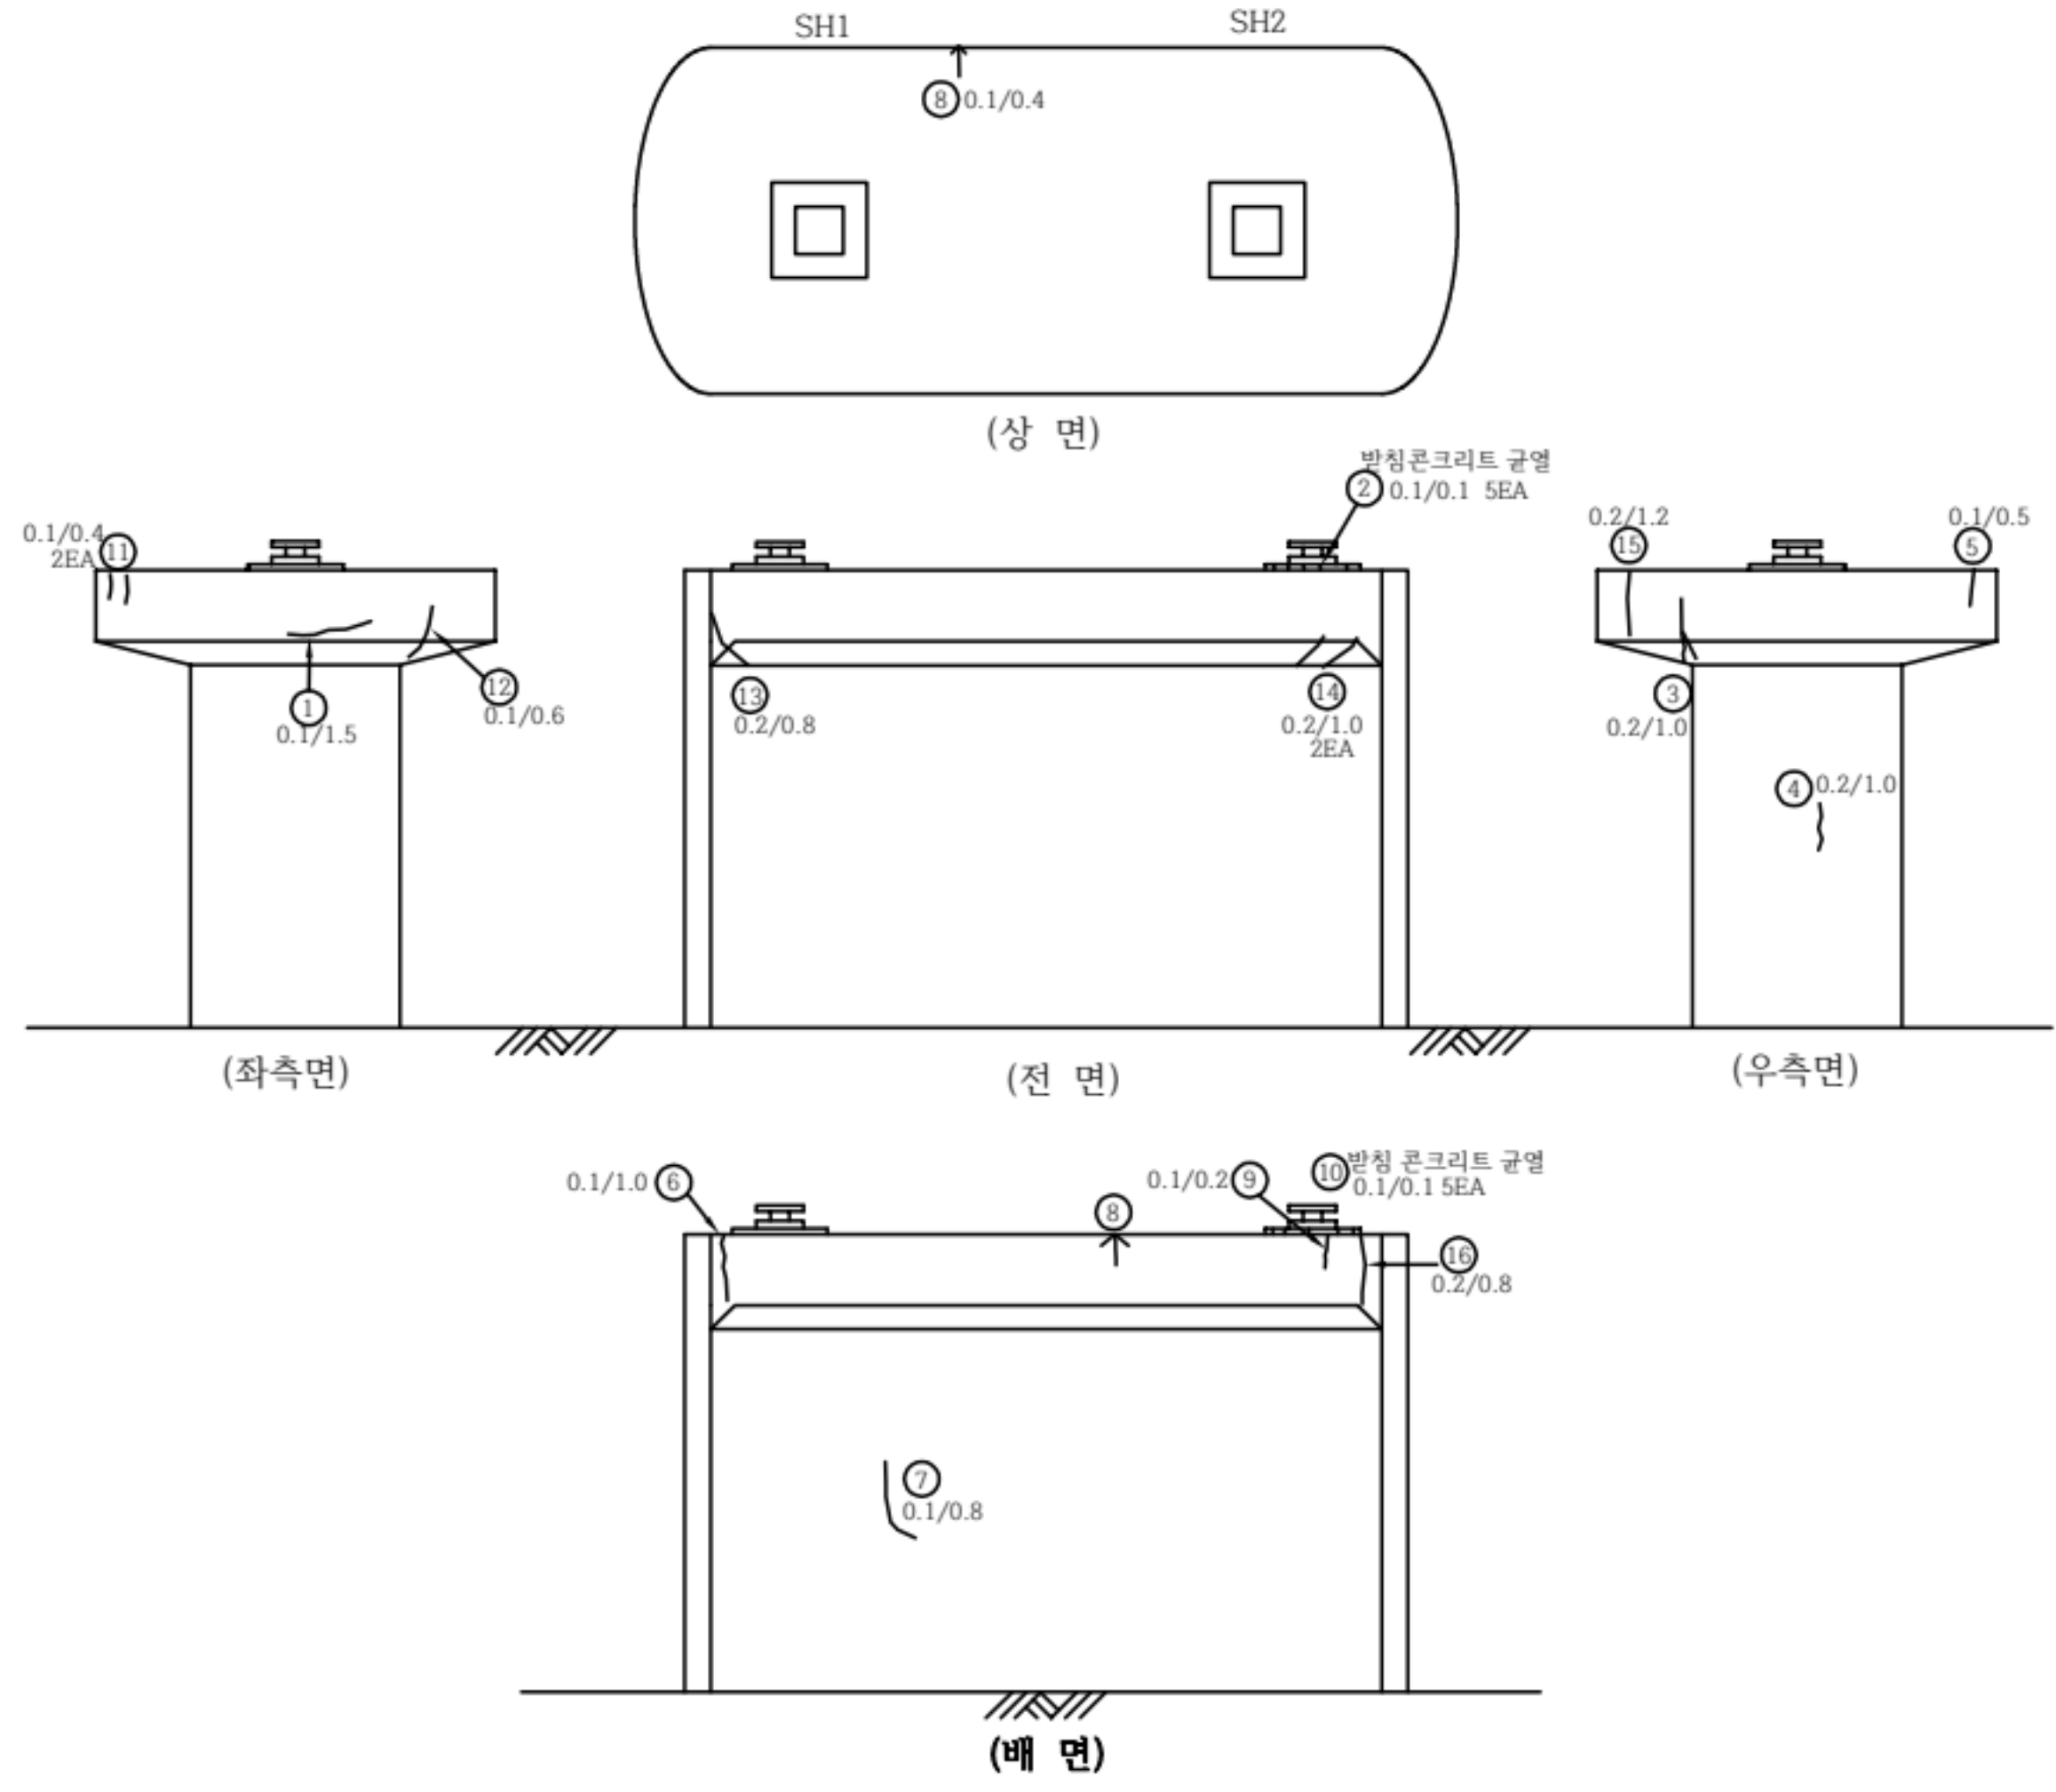
| 발주처 | 부천시 원미구 | | | 도면명 | 교각(P2) | 분 류 | | 2025. 04 | FN45 |

| 손상<br>번호 | 손 상 현 황 | 손상규모 | | | 손상물량 | | 비고 |
|---|---|---|---|---|---|---|---|
| 1 | 균열(0.3mm미만) | 0.1 | 1.5 | 1 | 1.5 | m | |
| 2 | 반침콘크리트 균열(0.3mm미만) | 0.1 | 0.1 | 5 | 0.5 | m | |
| 3 | 균열(0.3mm미만) | 0.2 | 1.0 | 1 | 1.0 | m | |
| 4 | 균열(0.3mm미만) | 0.2 | 1.0 | 1 | 1.0 | m | |
| 5 | 균열(0.3mm미만) | 0.1 | 0.5 | 1 | 0.5 | m | |
