# KEY PLAN

# 손상물량표

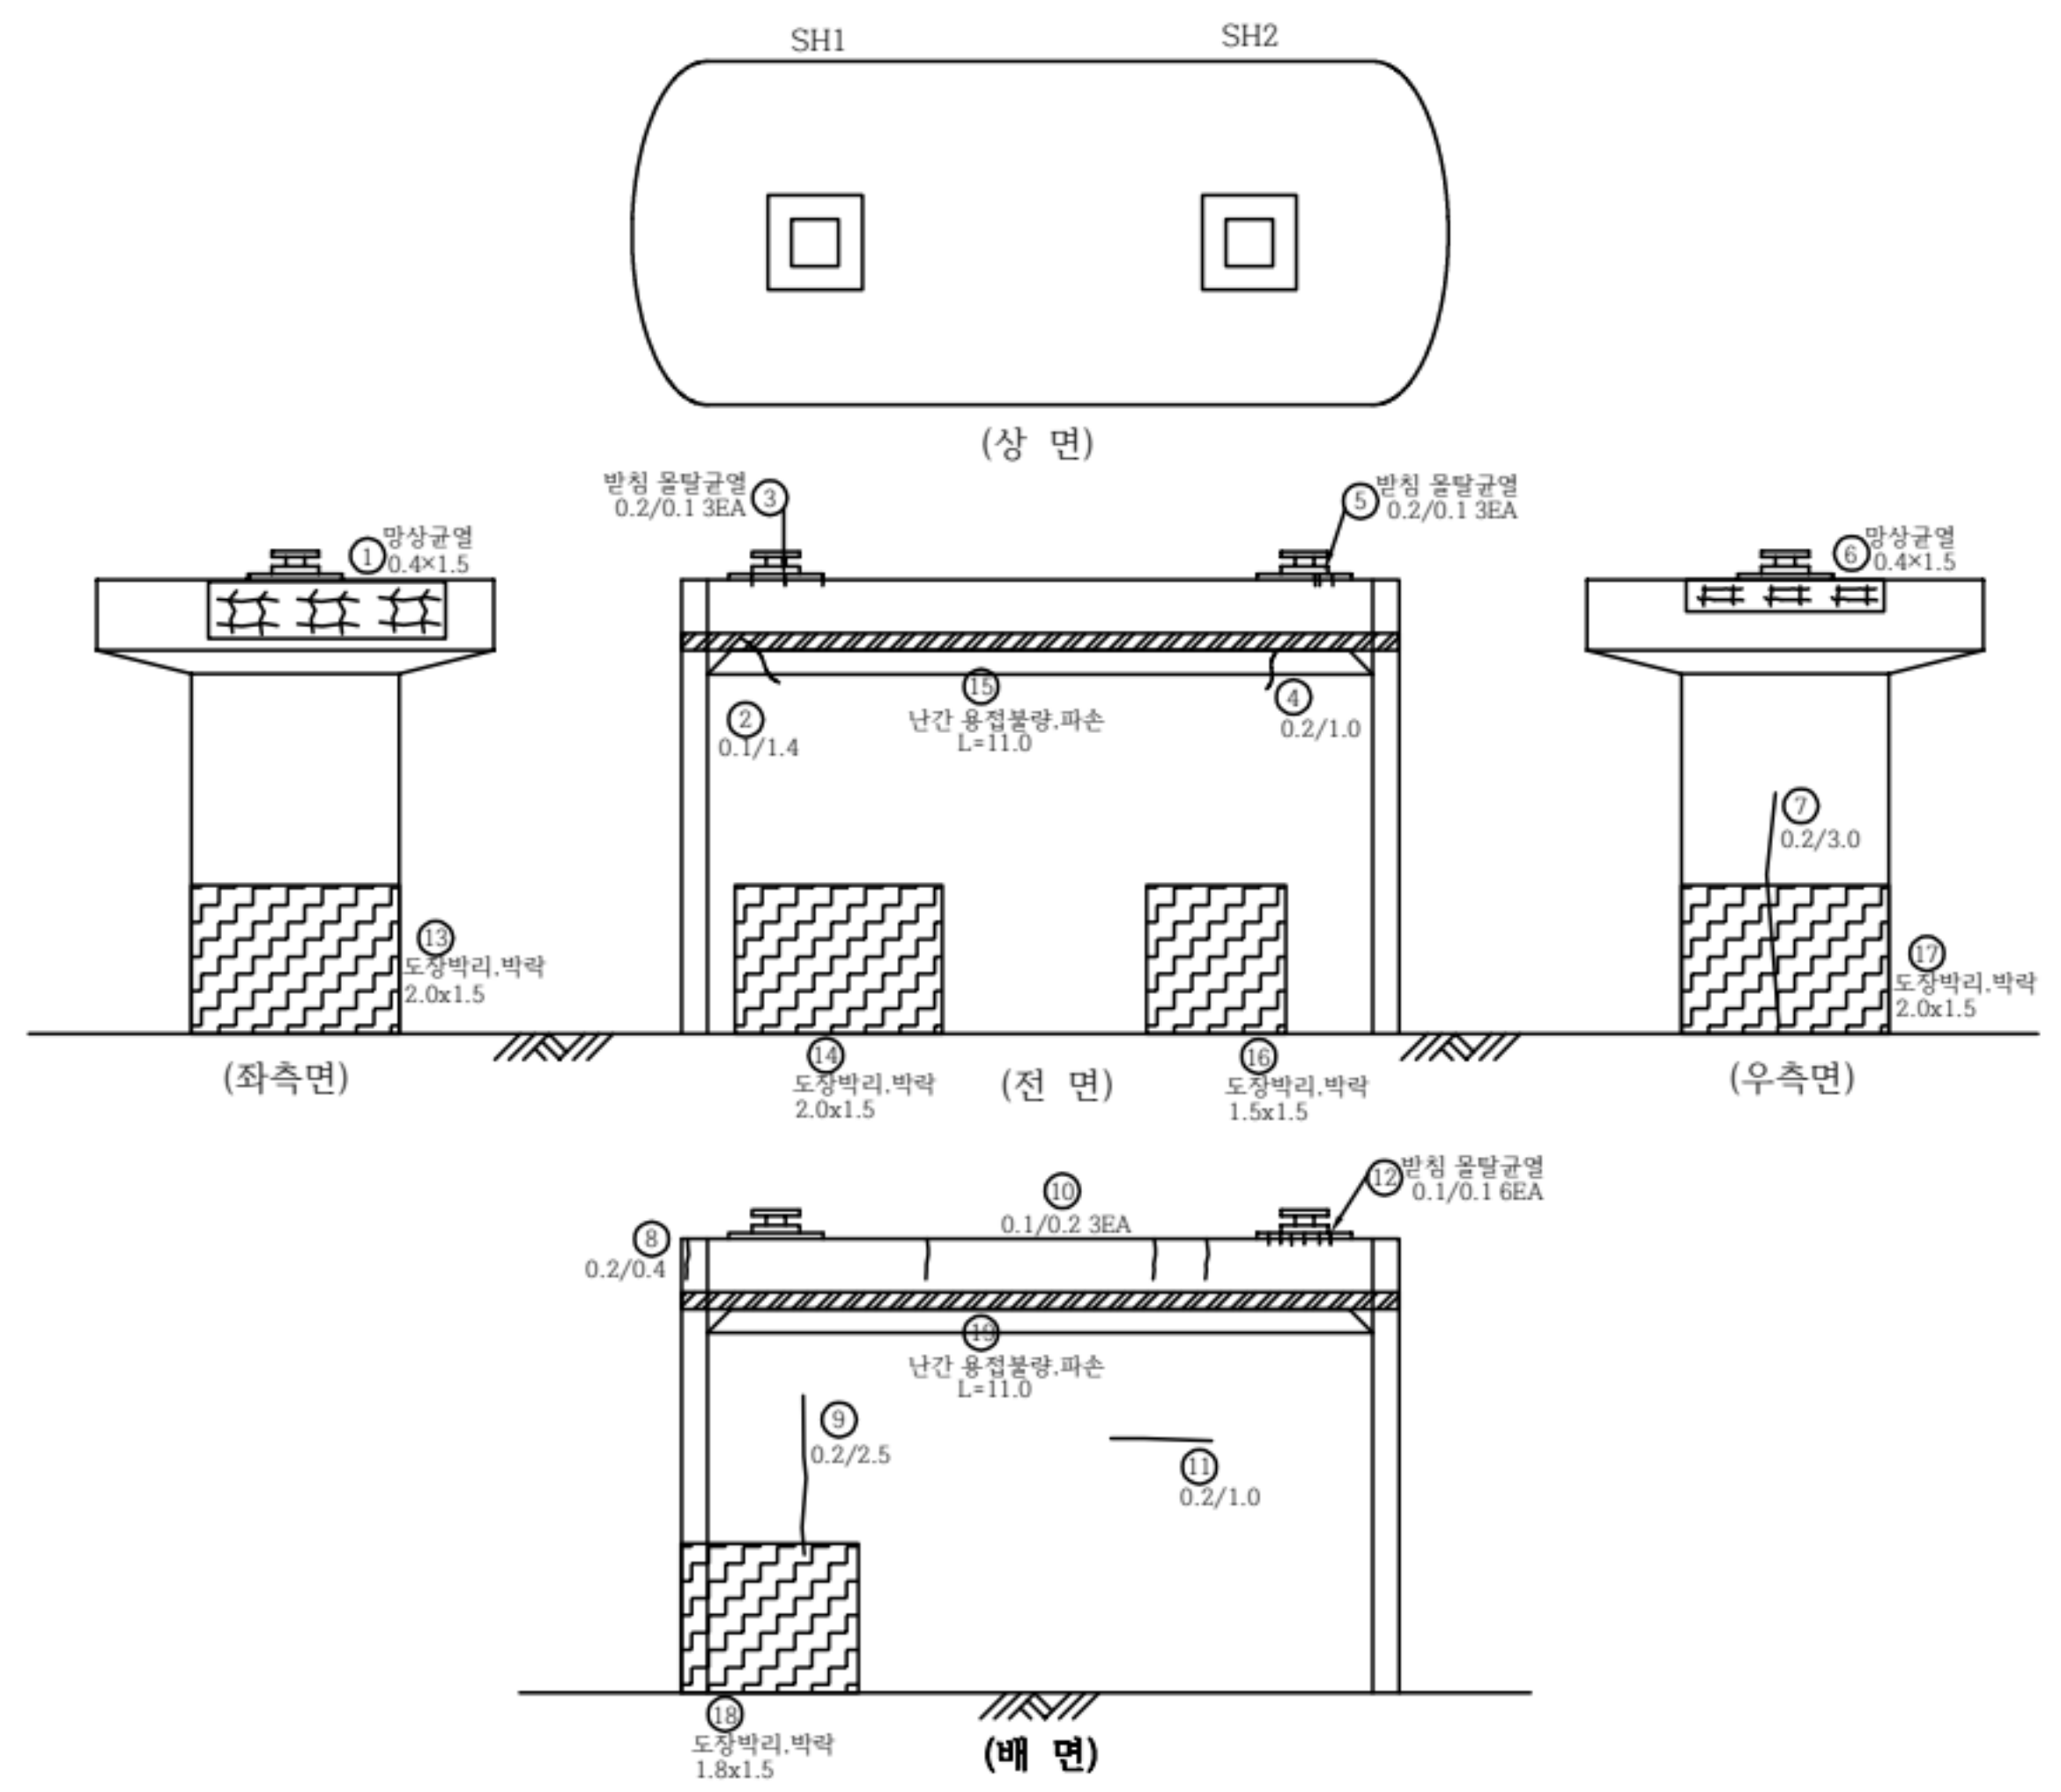
| 발주처 | 부천시 원미구 | | | 도면명 | 교각(P3) | 분 류 | | 2025. 04 | FN46 |

| 손상<br>번호 | 손 상 현 황 | 손상규모 | | | 손상물량 | | 비고 |
|---|---|---|---|---|---|---|---|
| 1 | 망상균열 | 0.4 | 1.5 | 1 | 0.6 | m | |
| 2 | 균열(0.3mm미만) | 0.1 | 1.4 | 1 | 1.4 | m | |
| 3 | 반침 물발균열(0.3mm미만) | 0.2 | 0.1 | 3 | 0.3 | m | |
| 4 | 균열(0.3mm미만) | 0.2 | 1.0 | 1 | 1.0 | m | |
| 5 | 반침 물발균열(0.3mm미만) | 0.2 | 0.1 | 3 | 0.3 | m | |

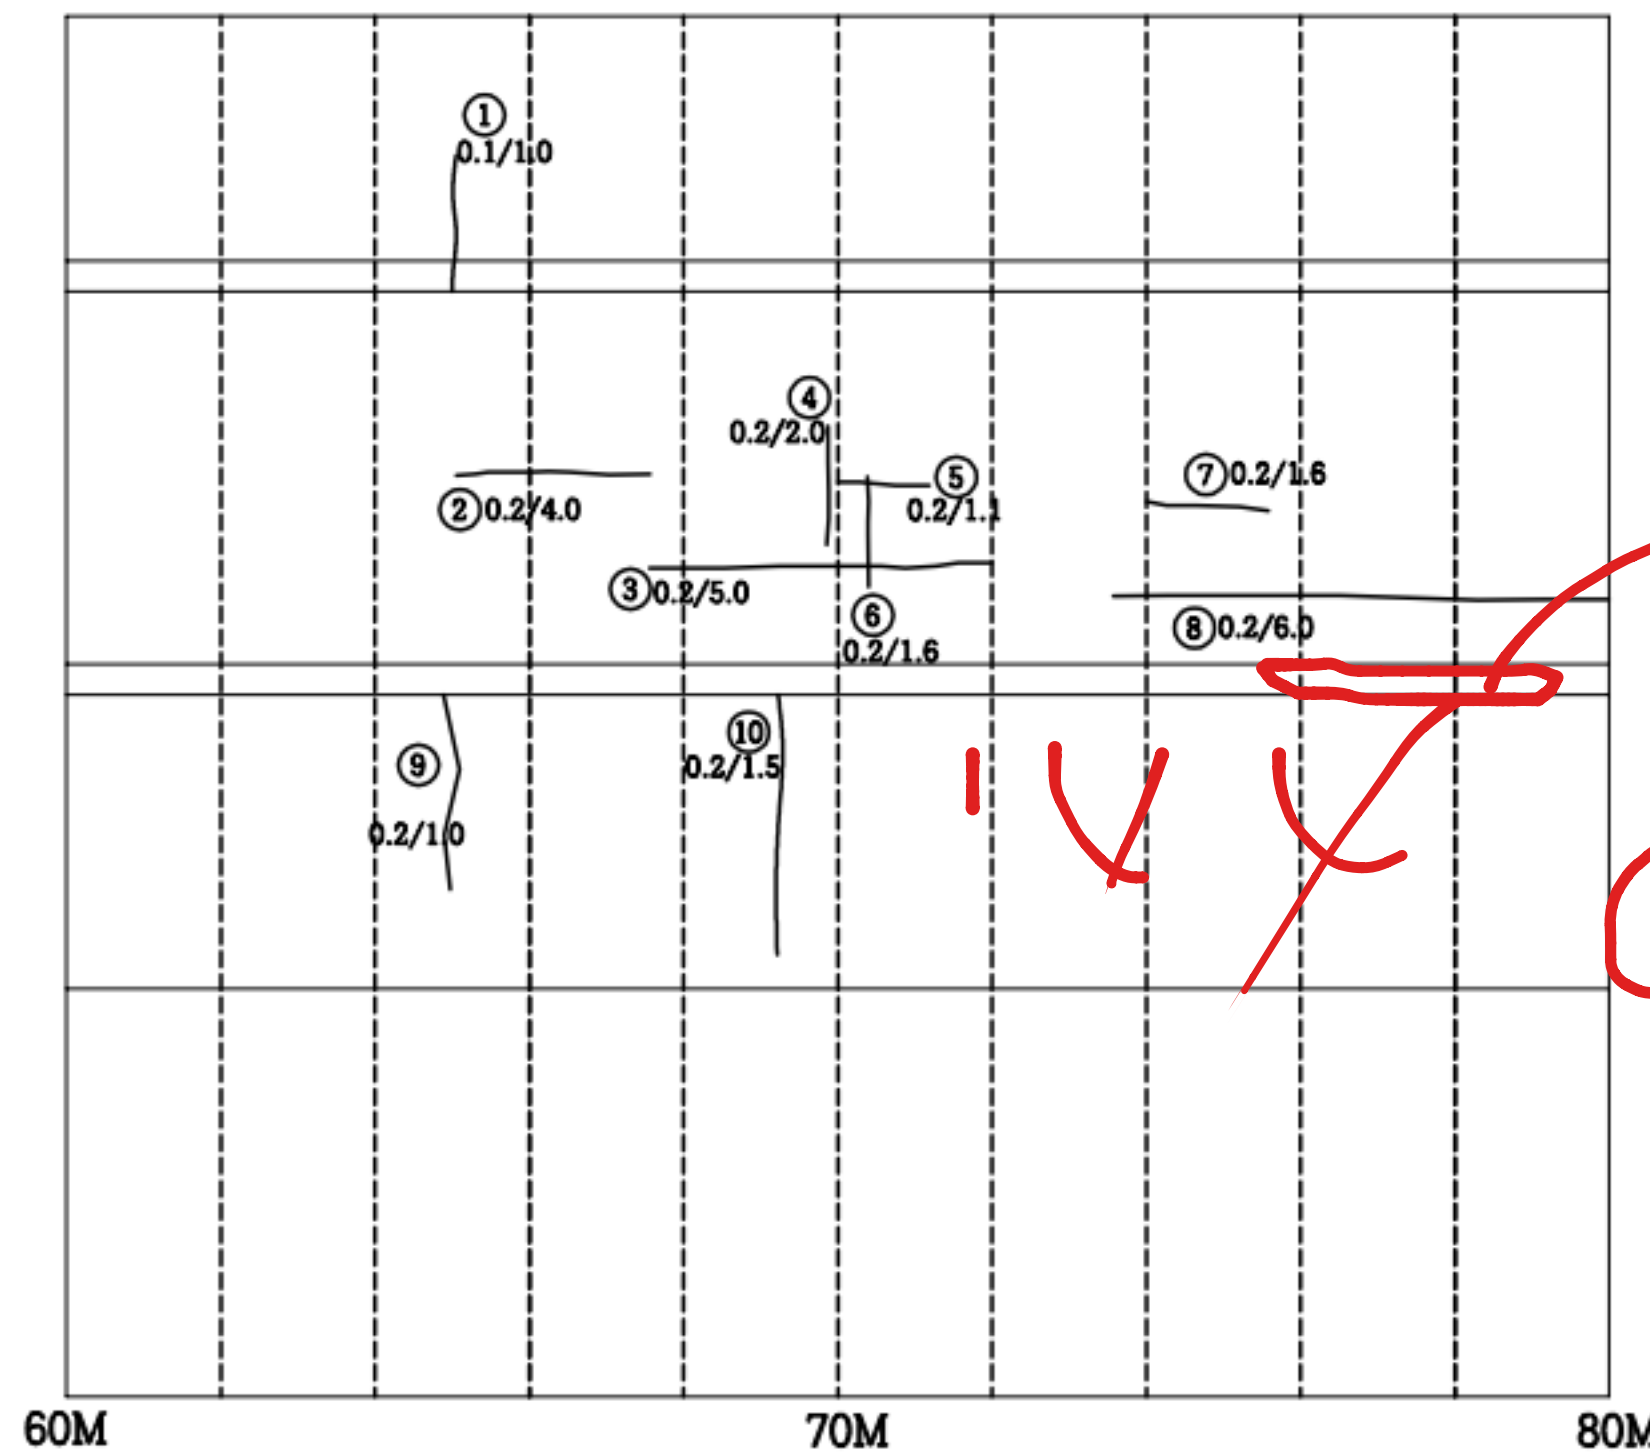
| 손상<br>번호 | 손상현황 | 손상규모 | | | 손상물량 | | 비고 |
|---|---|---|---|---|---|---|---|
| 1 | 균열(0.3mm미만) | 0.1 | 1.0 | 1 | 1.0 | m | |
| 2 | 균열(0.3mm미만) | 0.2 | 4.0 | 1 | 4.0 | m | |
| 3 | 균열(0.3mm미만) | 0.2 | 5.0 | 1 | 5.0 | m | |
| 4 | 균열(0.3mm미만) | 0.2 | 2.0 | 1 | 2.0 | m | |
| 5 | 균열(0.3mm미만) | 0.2 | 1.1 | 1 | 1.1 | m | |
| 6 | 균열(0.3mm미만) | 0.2 | 1.6 | 1 | 1.6 | m | |
| 7 | 균열(0.3mm미만) | 0.2 | 1.6 | 1 | 1.6 | m | |
| 8 | 균열(0.3mm미만) | 0.2 | 6.0 | 1 | 6.0 | m | |
| 9 | 균열(0.3mm미만) | 0.2 | 1.0 | 1 | 1.0 | m | |
| 10 | 균열(0.3mm미만) | 0.2 | 1.5 | 1 | 1.5 | m | |

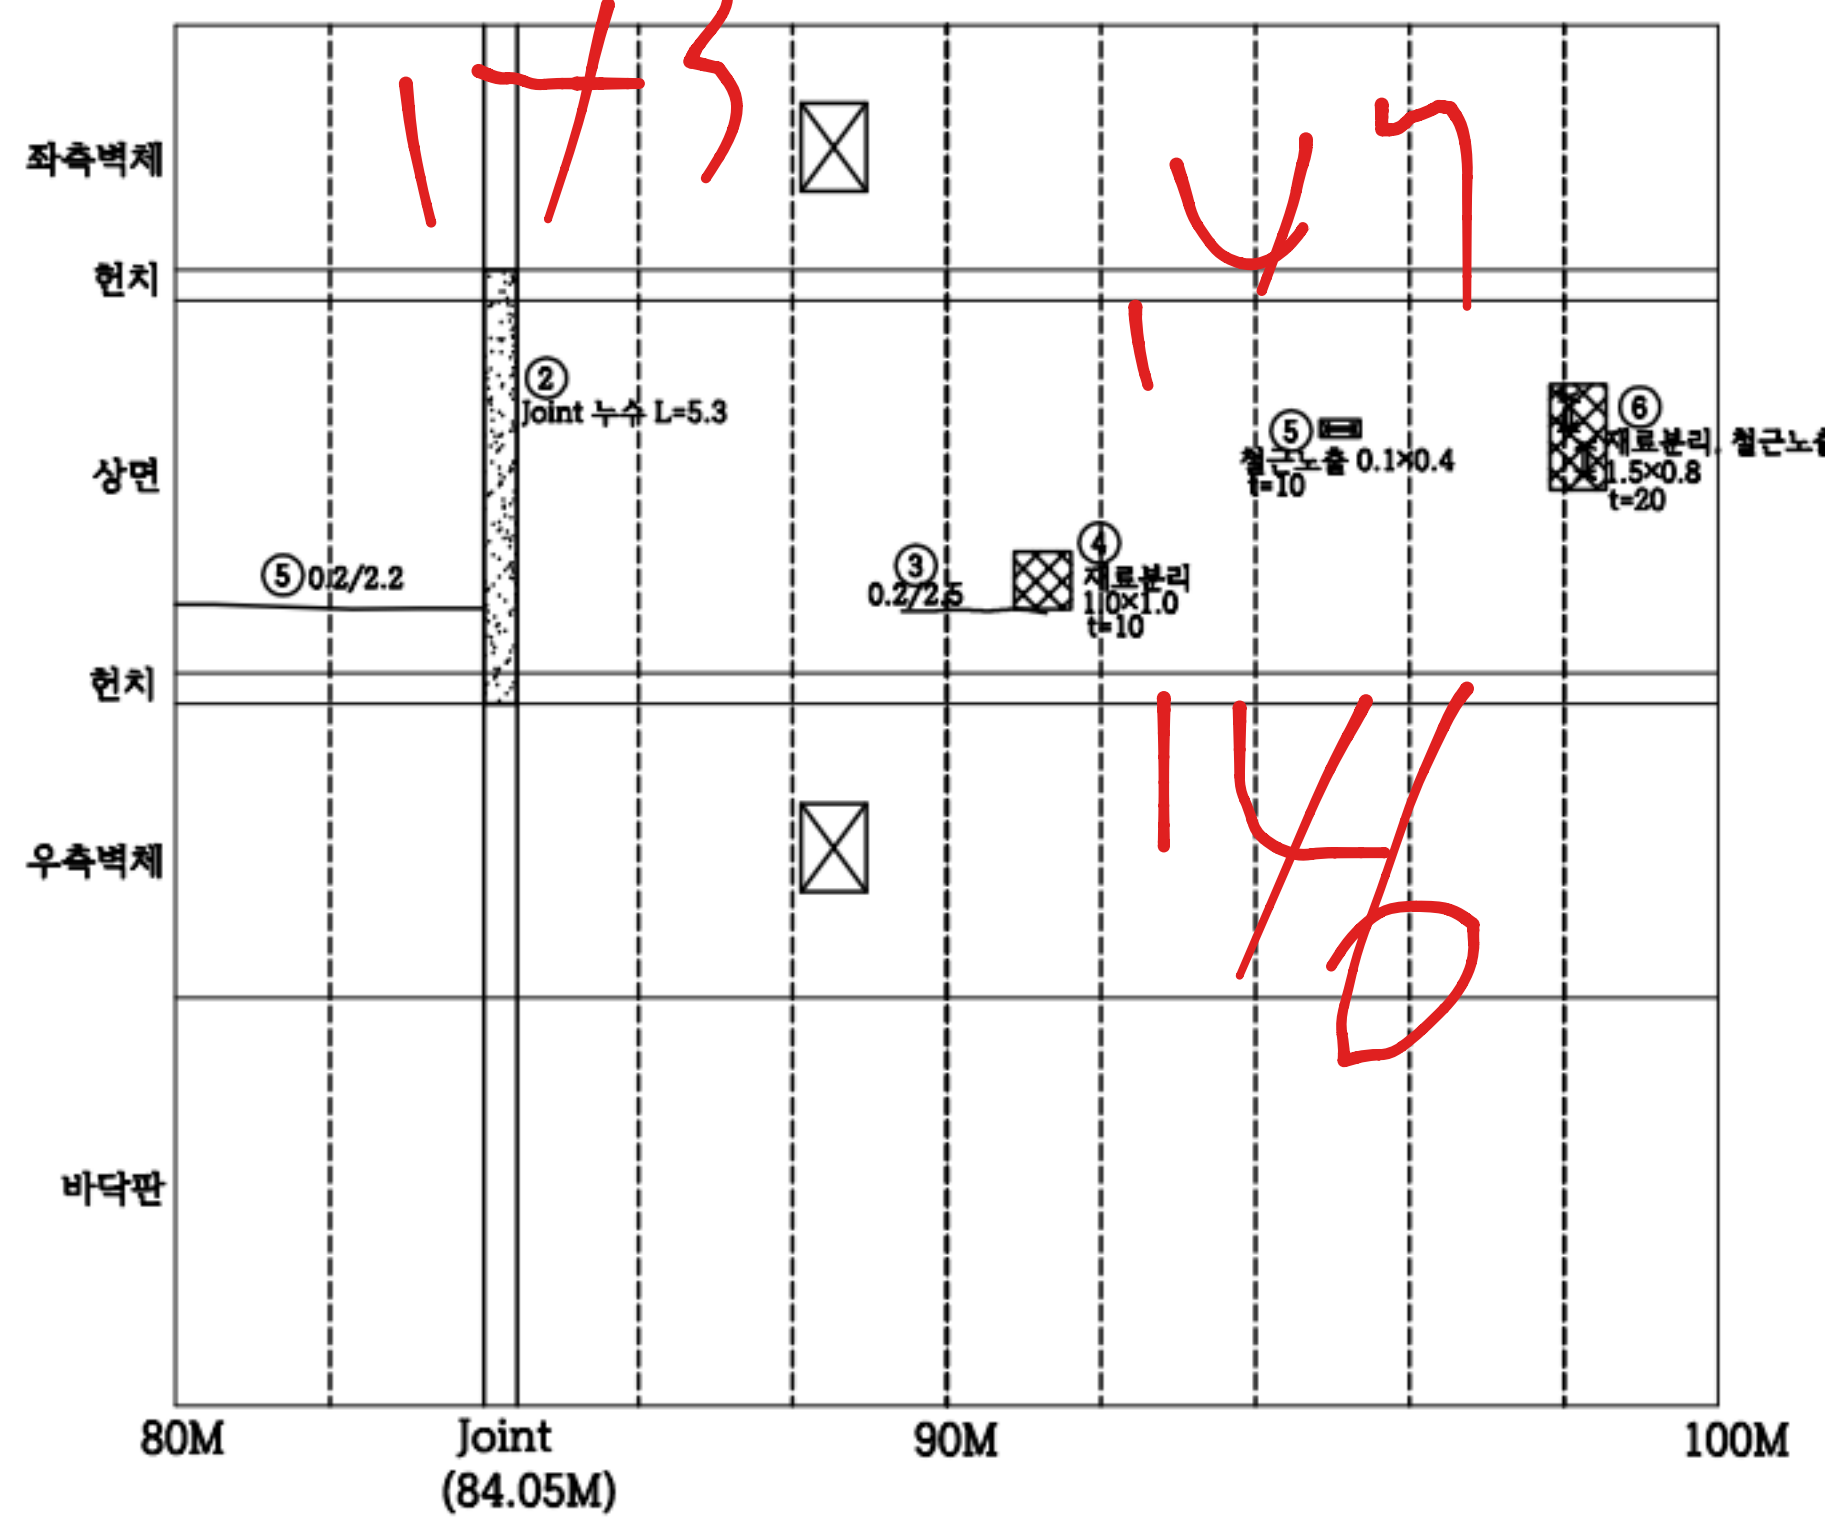
| 손상<br>번호 | 손상현황 | 손상규모 | | | 손상물량 | | 비고 |
|---|---|---|---|---|---|---|---|
| 1 | 균열(0.3mm미만) | 0.2 | 2.2 | 1 | 2.2 | m | |
| 2 | Joint 누수 | | 9.0 | 1 | 9.0 | m | |
| 3 | 균열(0.3mm미만) | 0.2 | 2.5 | 1 | 2.5 | m | |

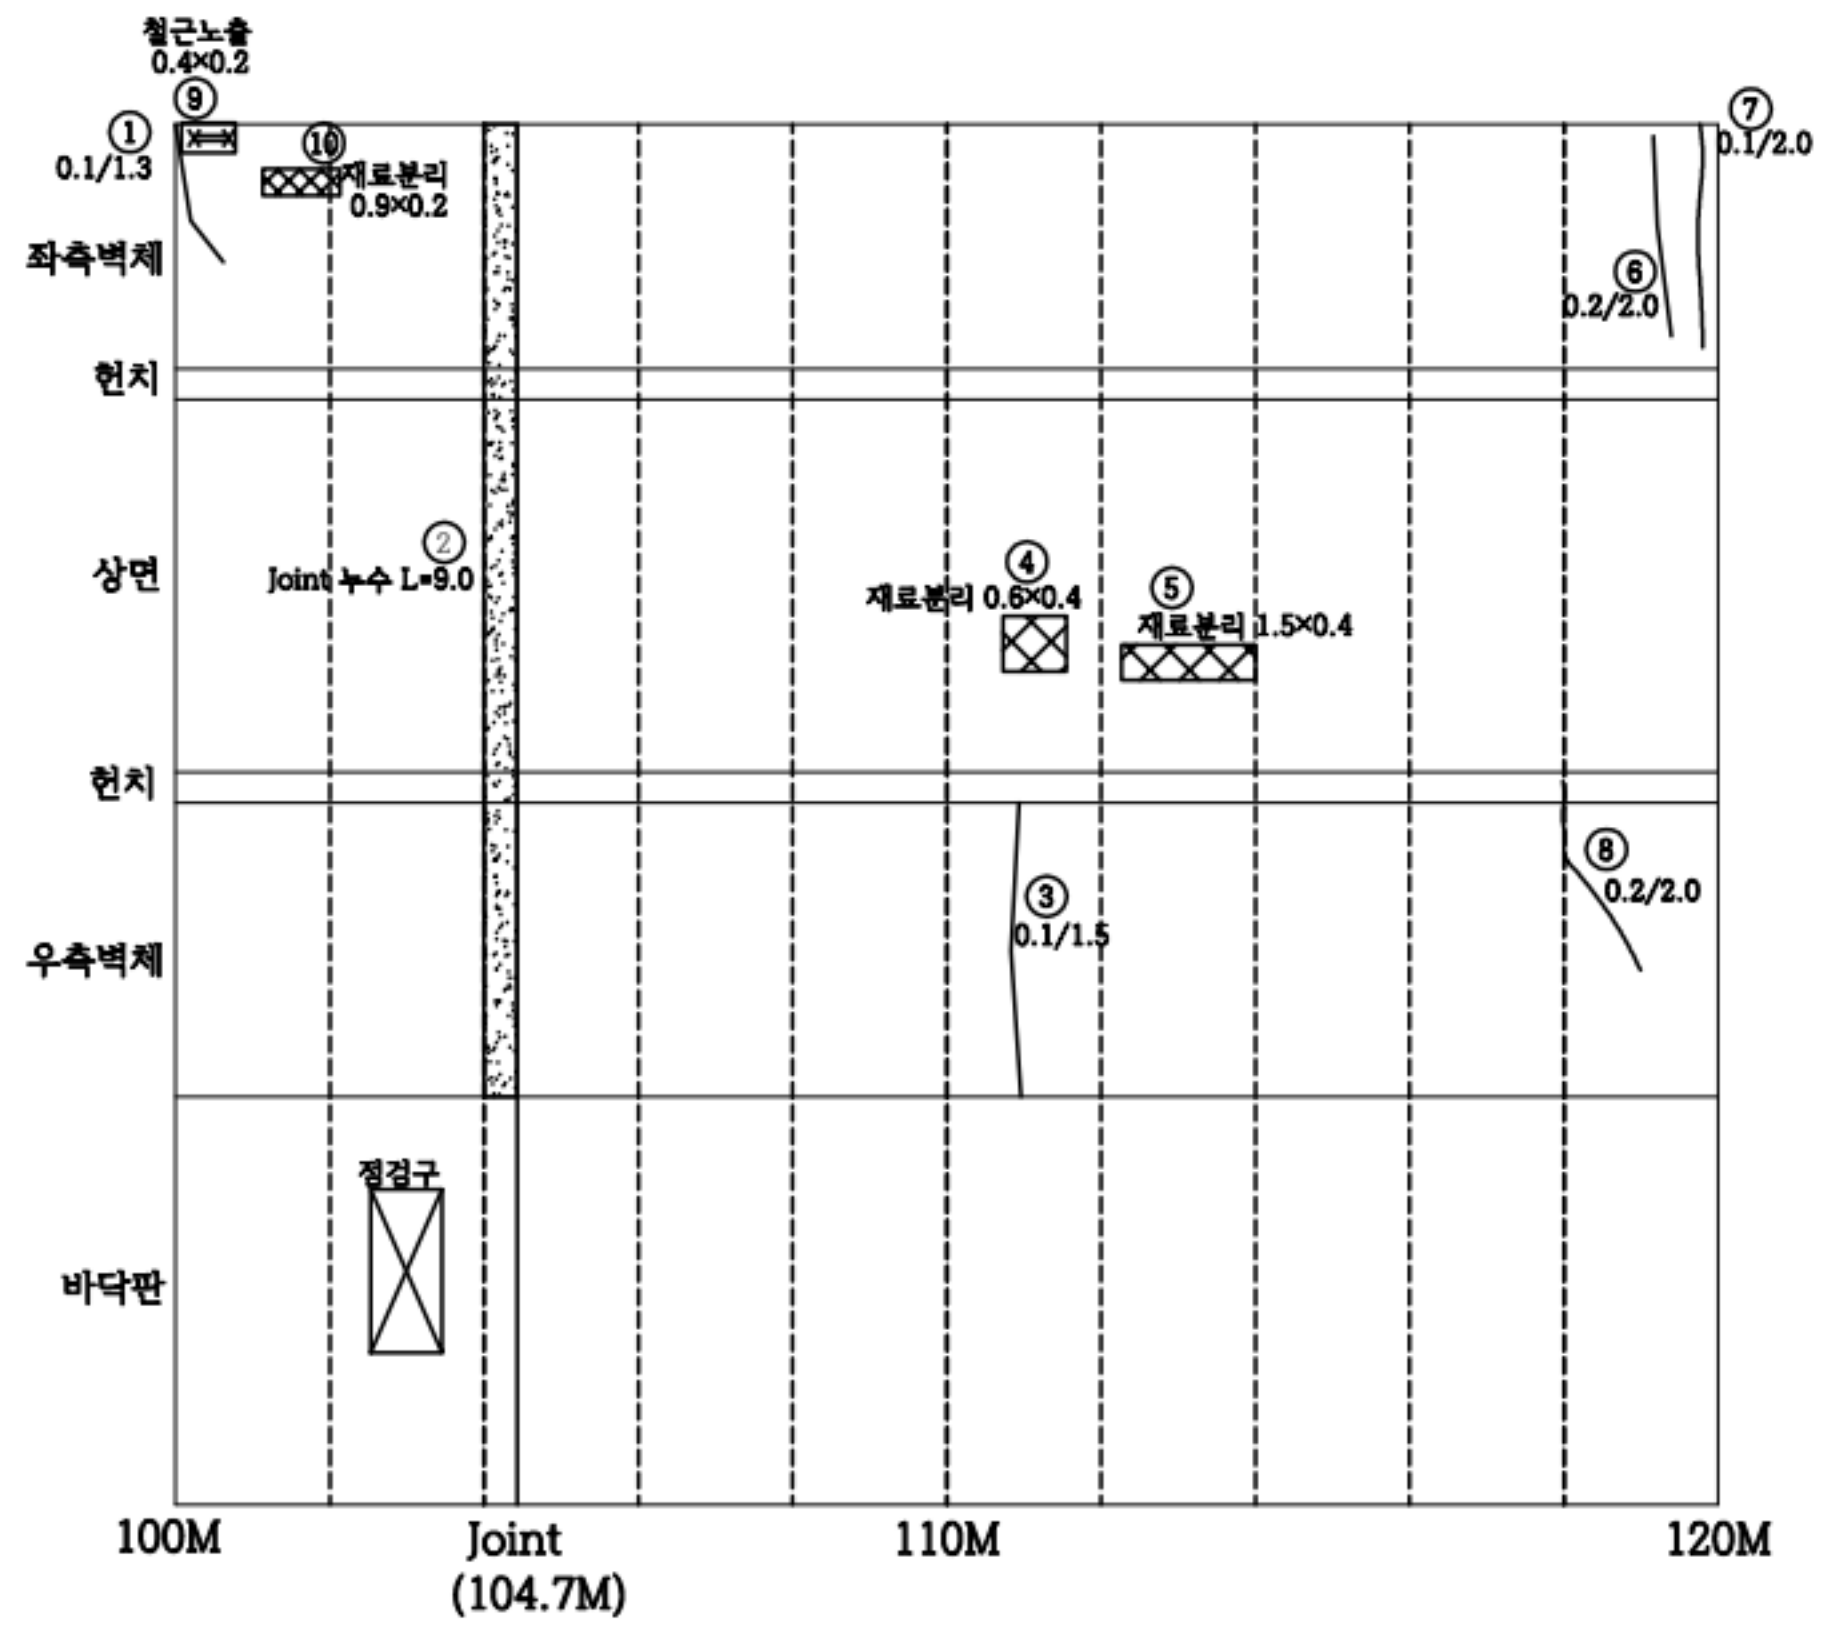
| 손상<br>번호 | 손 상 현 황 | 손상규모 | | | 손상물량 | | 비고 |
|---|---|---|---|---|---|---|---|
| 1 | 균열(0.3mm미만) | 0.1 | 1.3 | 1 | 1.3 | m | |
| 2 | Joint 누수 | | 9.0 | 1 | 9.0 | m | |
| 3 | 균열(0.3mm미만) | 0.1 | 1.5 | 1 | 1.5 | m | |
| 6 | 균열(0.3mm미만) | 0.2 | 2.0 | 1 | 2.0 | m | |
| 7 | 균열(0.3mm미만) | 0.1 | 2.0 | 1 | 2.0 | m | |
| 8 | 균열(0.3mm미만) | 0.2 | 2.0 | 1 | 2.0 | m | |

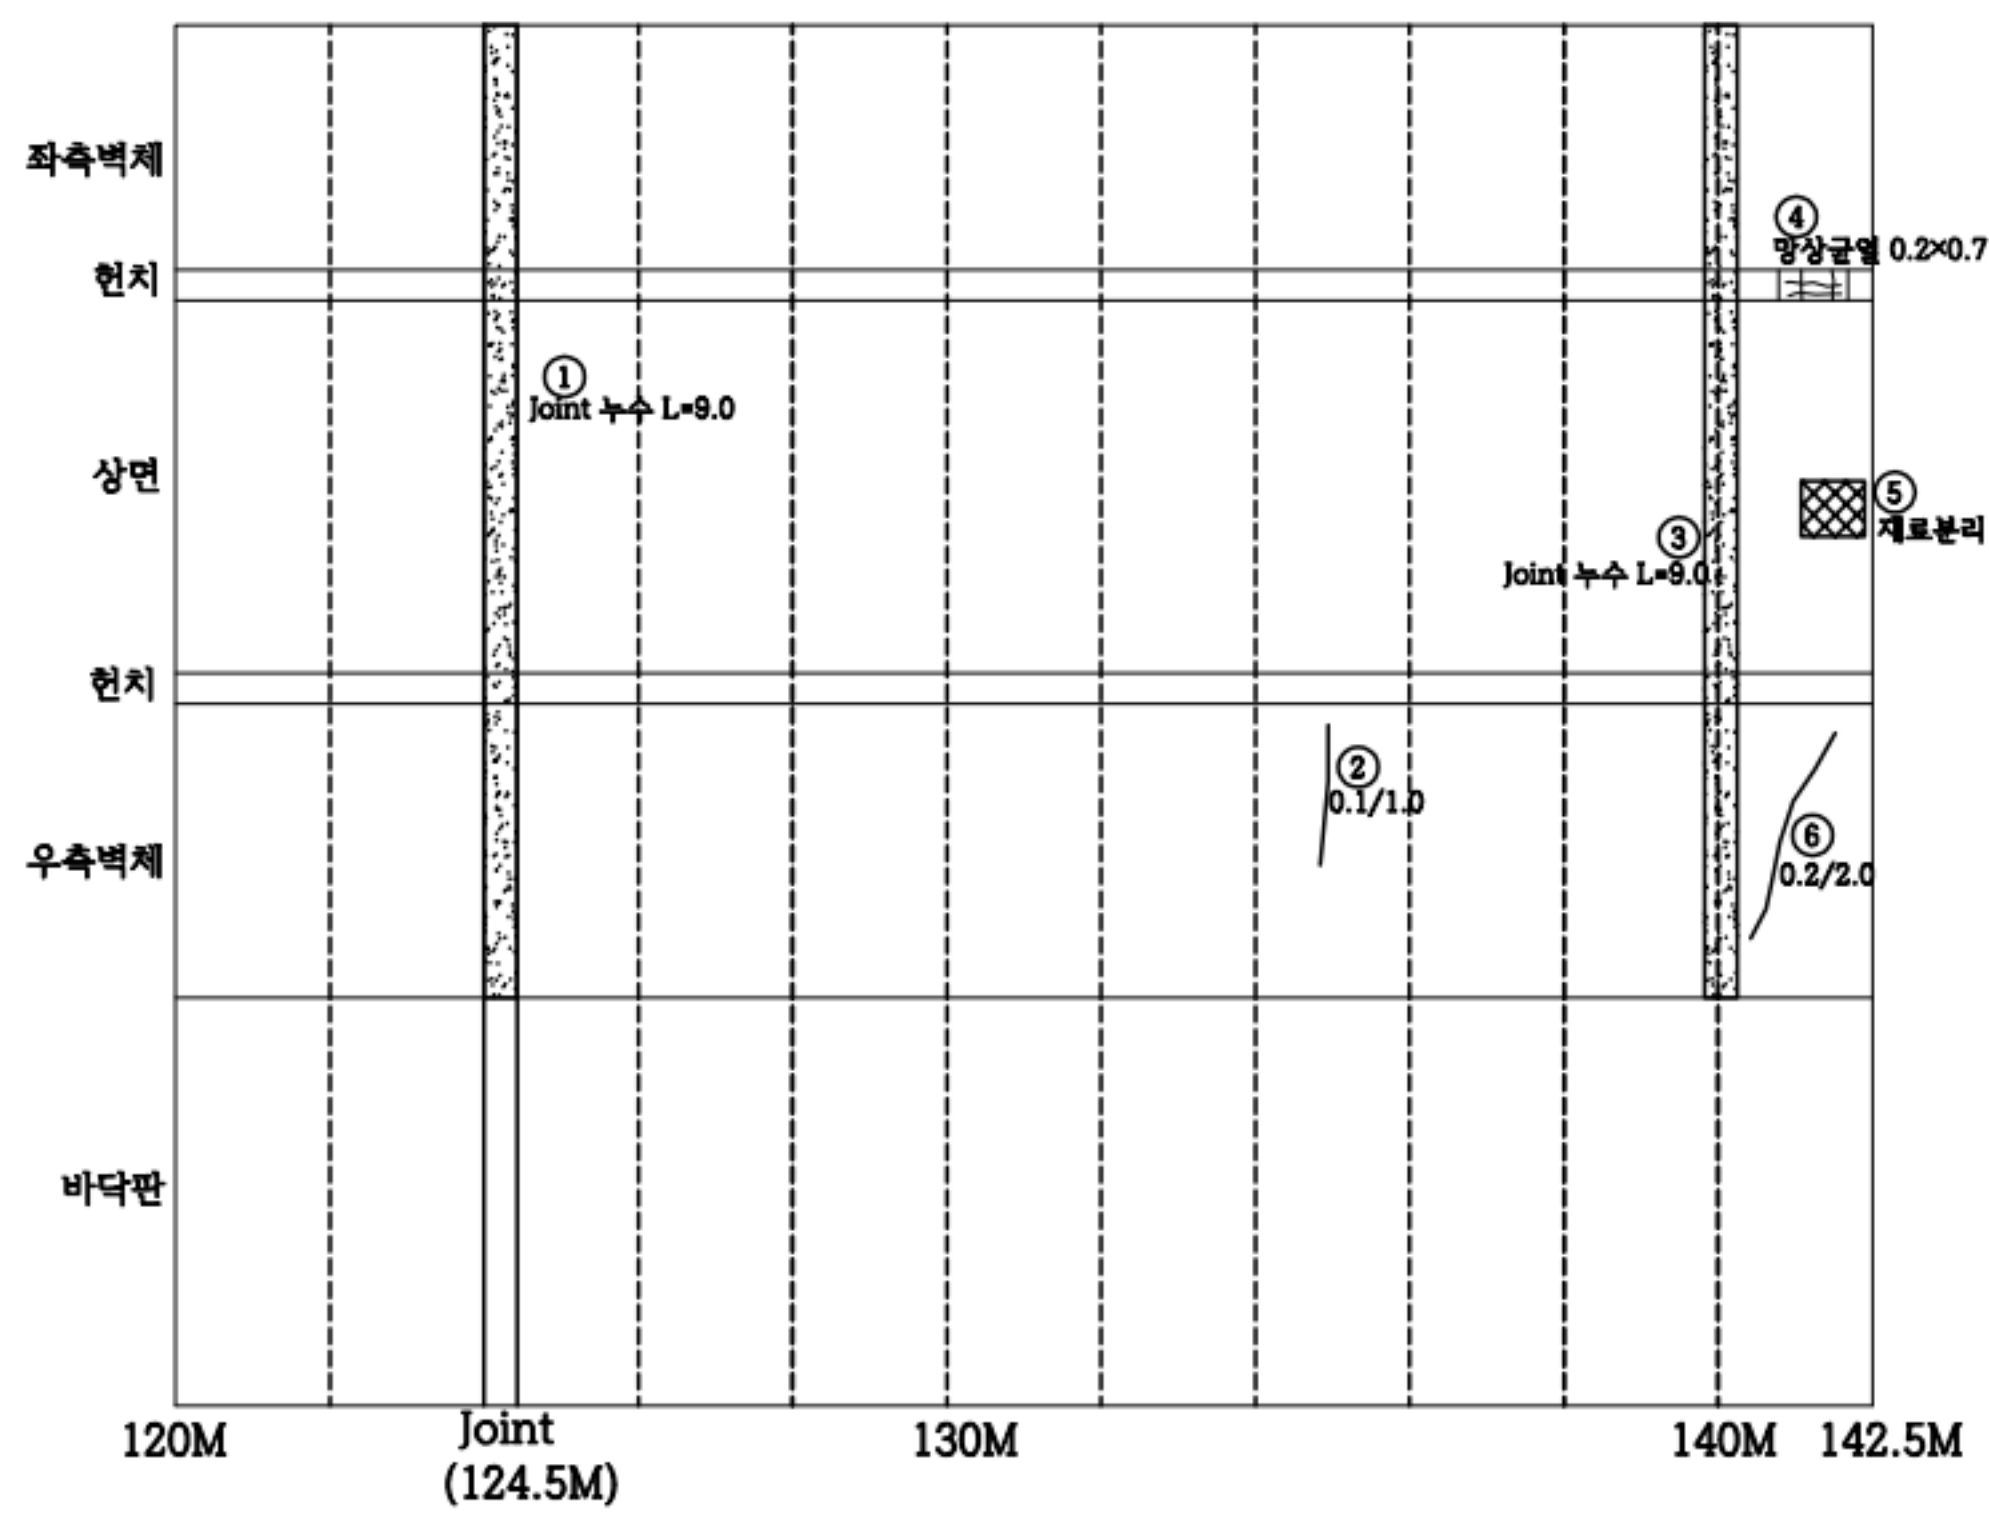
| 손상<br>번호 | 손 상 현 황 | 손상규모 | | | 손상물량 | | 비고 |
|---|---|---|---|---|---|---|---|
| 1 | Joint 누수 | | 9.0 | 1 | 9.0 | m | |
| 2 | 균열(0.3mm미만) | 0.1 | 1.0 | 1 | 1.0 | m | |
| 3 | Joint 누수 | | 9.0 | 1 | 9.0 | m | |
| 4 | 망상균열 | 0.2 | 0.7 | 1 | 0.14 | m <sup>2</sup> | |
| 6 | 균열(0.3mm미만) | 0.2 | 2.0 | 1 | 2.0 | m | |
