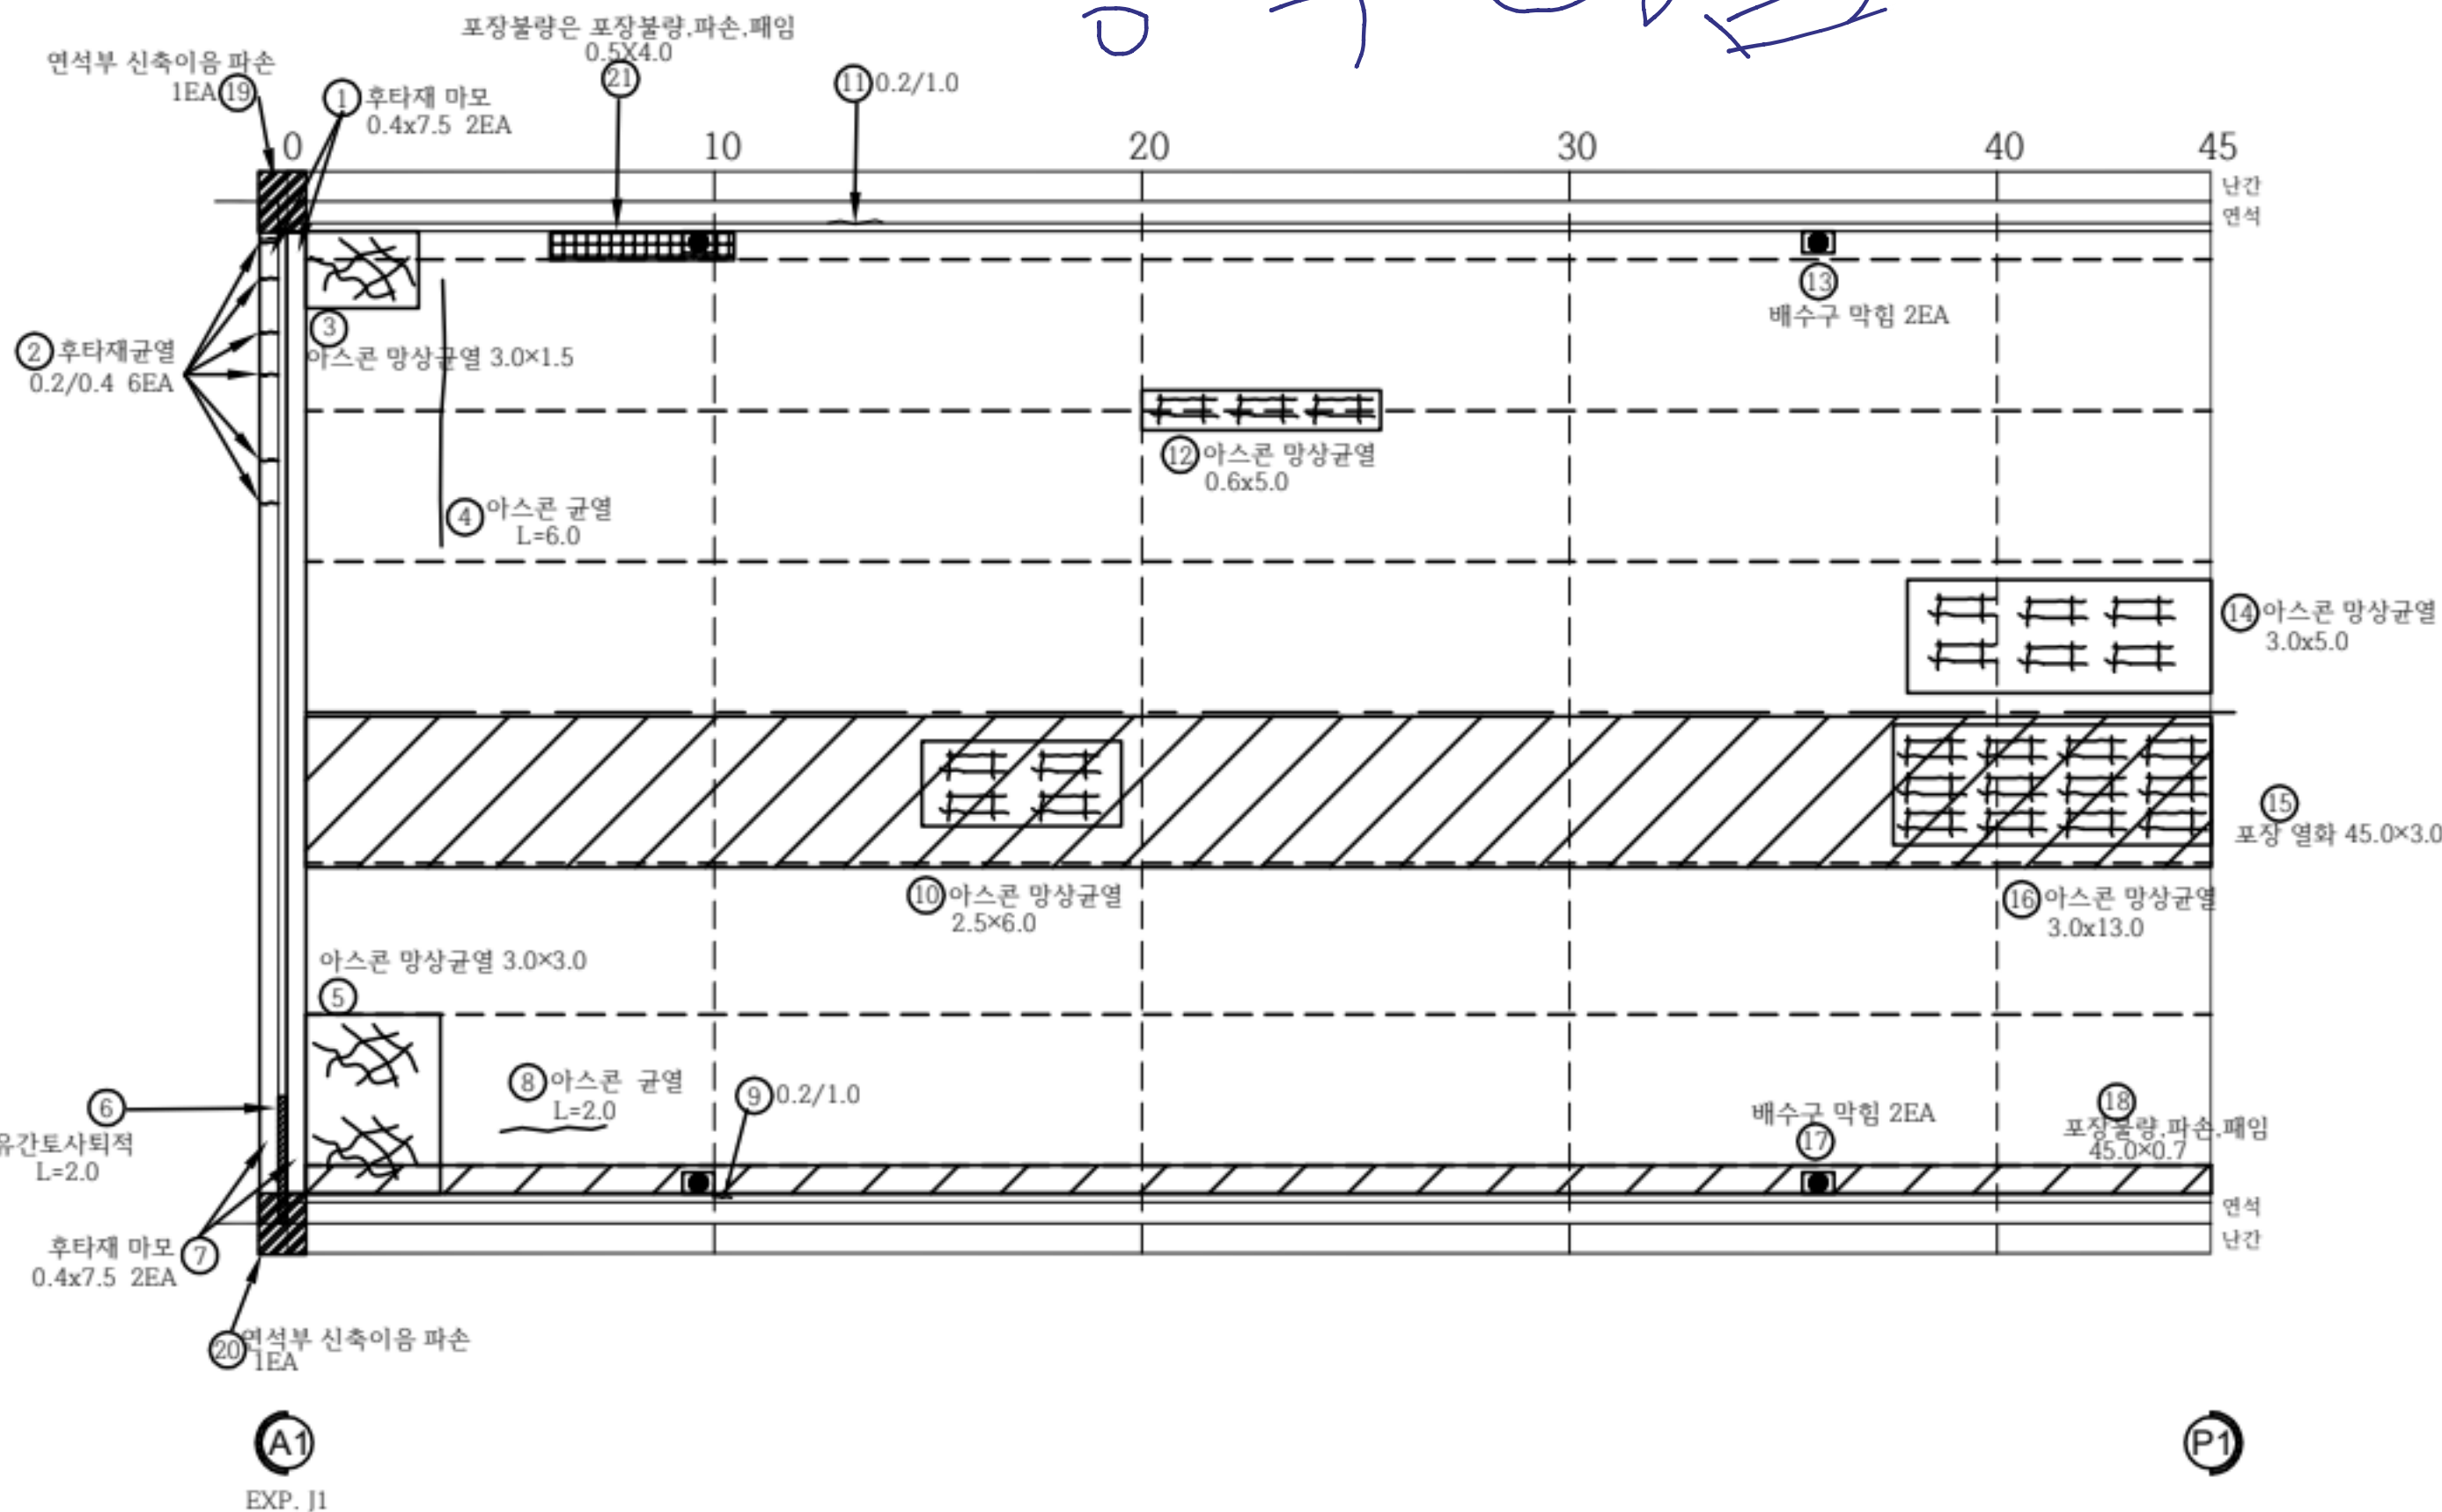
| 발 주 처 | 부 천 시 원 미 구 | | | 도 면 명 | 포장부 (S1) | 분 류 | | 2025. 04 | ΓN1 |

| 손상<br>번호 | 손 상 현 황 | 손상규모 | | | 손상물량 | | 비고 |
|---|---|---|---|---|---|---|---|
| 1 | 후타재 마모 | 0.4 | 7.5 | 2 | 6.0 | m | |
| 2 | 후타재 균열 | 0.2 | 0.4 | 6 | 2.4 | m | |
| 3 | 아스콘 망상균열 | 3.0 | 1.5 | 1 | 4.5 | m | |
| 4 | 아스콘 균열 | | 6.0 | 1 | 6.0 | m | |
| 5 | 아스콘 망상균열 | 3.0 | 3.0 | 1 | 9.0 | m | |
| 6 | 유간토사피복 | | 2.0 | 1 | 2.0 | m | |
| 7 | 후타재 마모 | 0.4 | 7.5 | 2 | 6.0 | m | |
| 8 | 아스콘 균열 | | 2.0 | 1 | 2.0 | m | |
| 9 | 연석 균열(0.3mm미만) | 0.2 | 1.0 | 1 | 1.0 | m | |
| 10 | 아스콘 망상균열 | 2.5 | 6.0 | 1 | 15.0 | m | |
| 11 | 연석 균열(0.3mm미만) | 0.2 | 1.0 | 1 | 1.0 | m | |
| 12 | 아스콘 망상균열 | 0.6 | 5.0 | 1 | 3.0 | m | |
| 13 | 배수구 막힘 | | | 2 | 2.0 | EA | |
| 14 | 아스콘 망상균열 | 3.0 | 5.0 | 1 | 15.0 | m | |
| 15 | 포장 열화 | 45.0 | 3.0 | 1 | 135.0 | m | |
| 16 | 아스콘 망상균열 | 3.0 | 13.0 | 1 | 39.0 | m | |
| 17 | 배수구 막힘 | | | 1 | 1.0 | EA | |
| 18 | 포장불량, 파손, 패임 | 45.0 | 0.7 | 1 | 31.5 | m | |
| 19 | 연석부 신축이음 파손 | | | 1 | 1.0 | EA | |
| 20 | 연석부 신축이음 파손 | | | 1 | 1.0 | EA | |
| 21 | 포장불량, 파손, 패임 | 0.5 | 4.0 | 1 | 2.0 | m | |

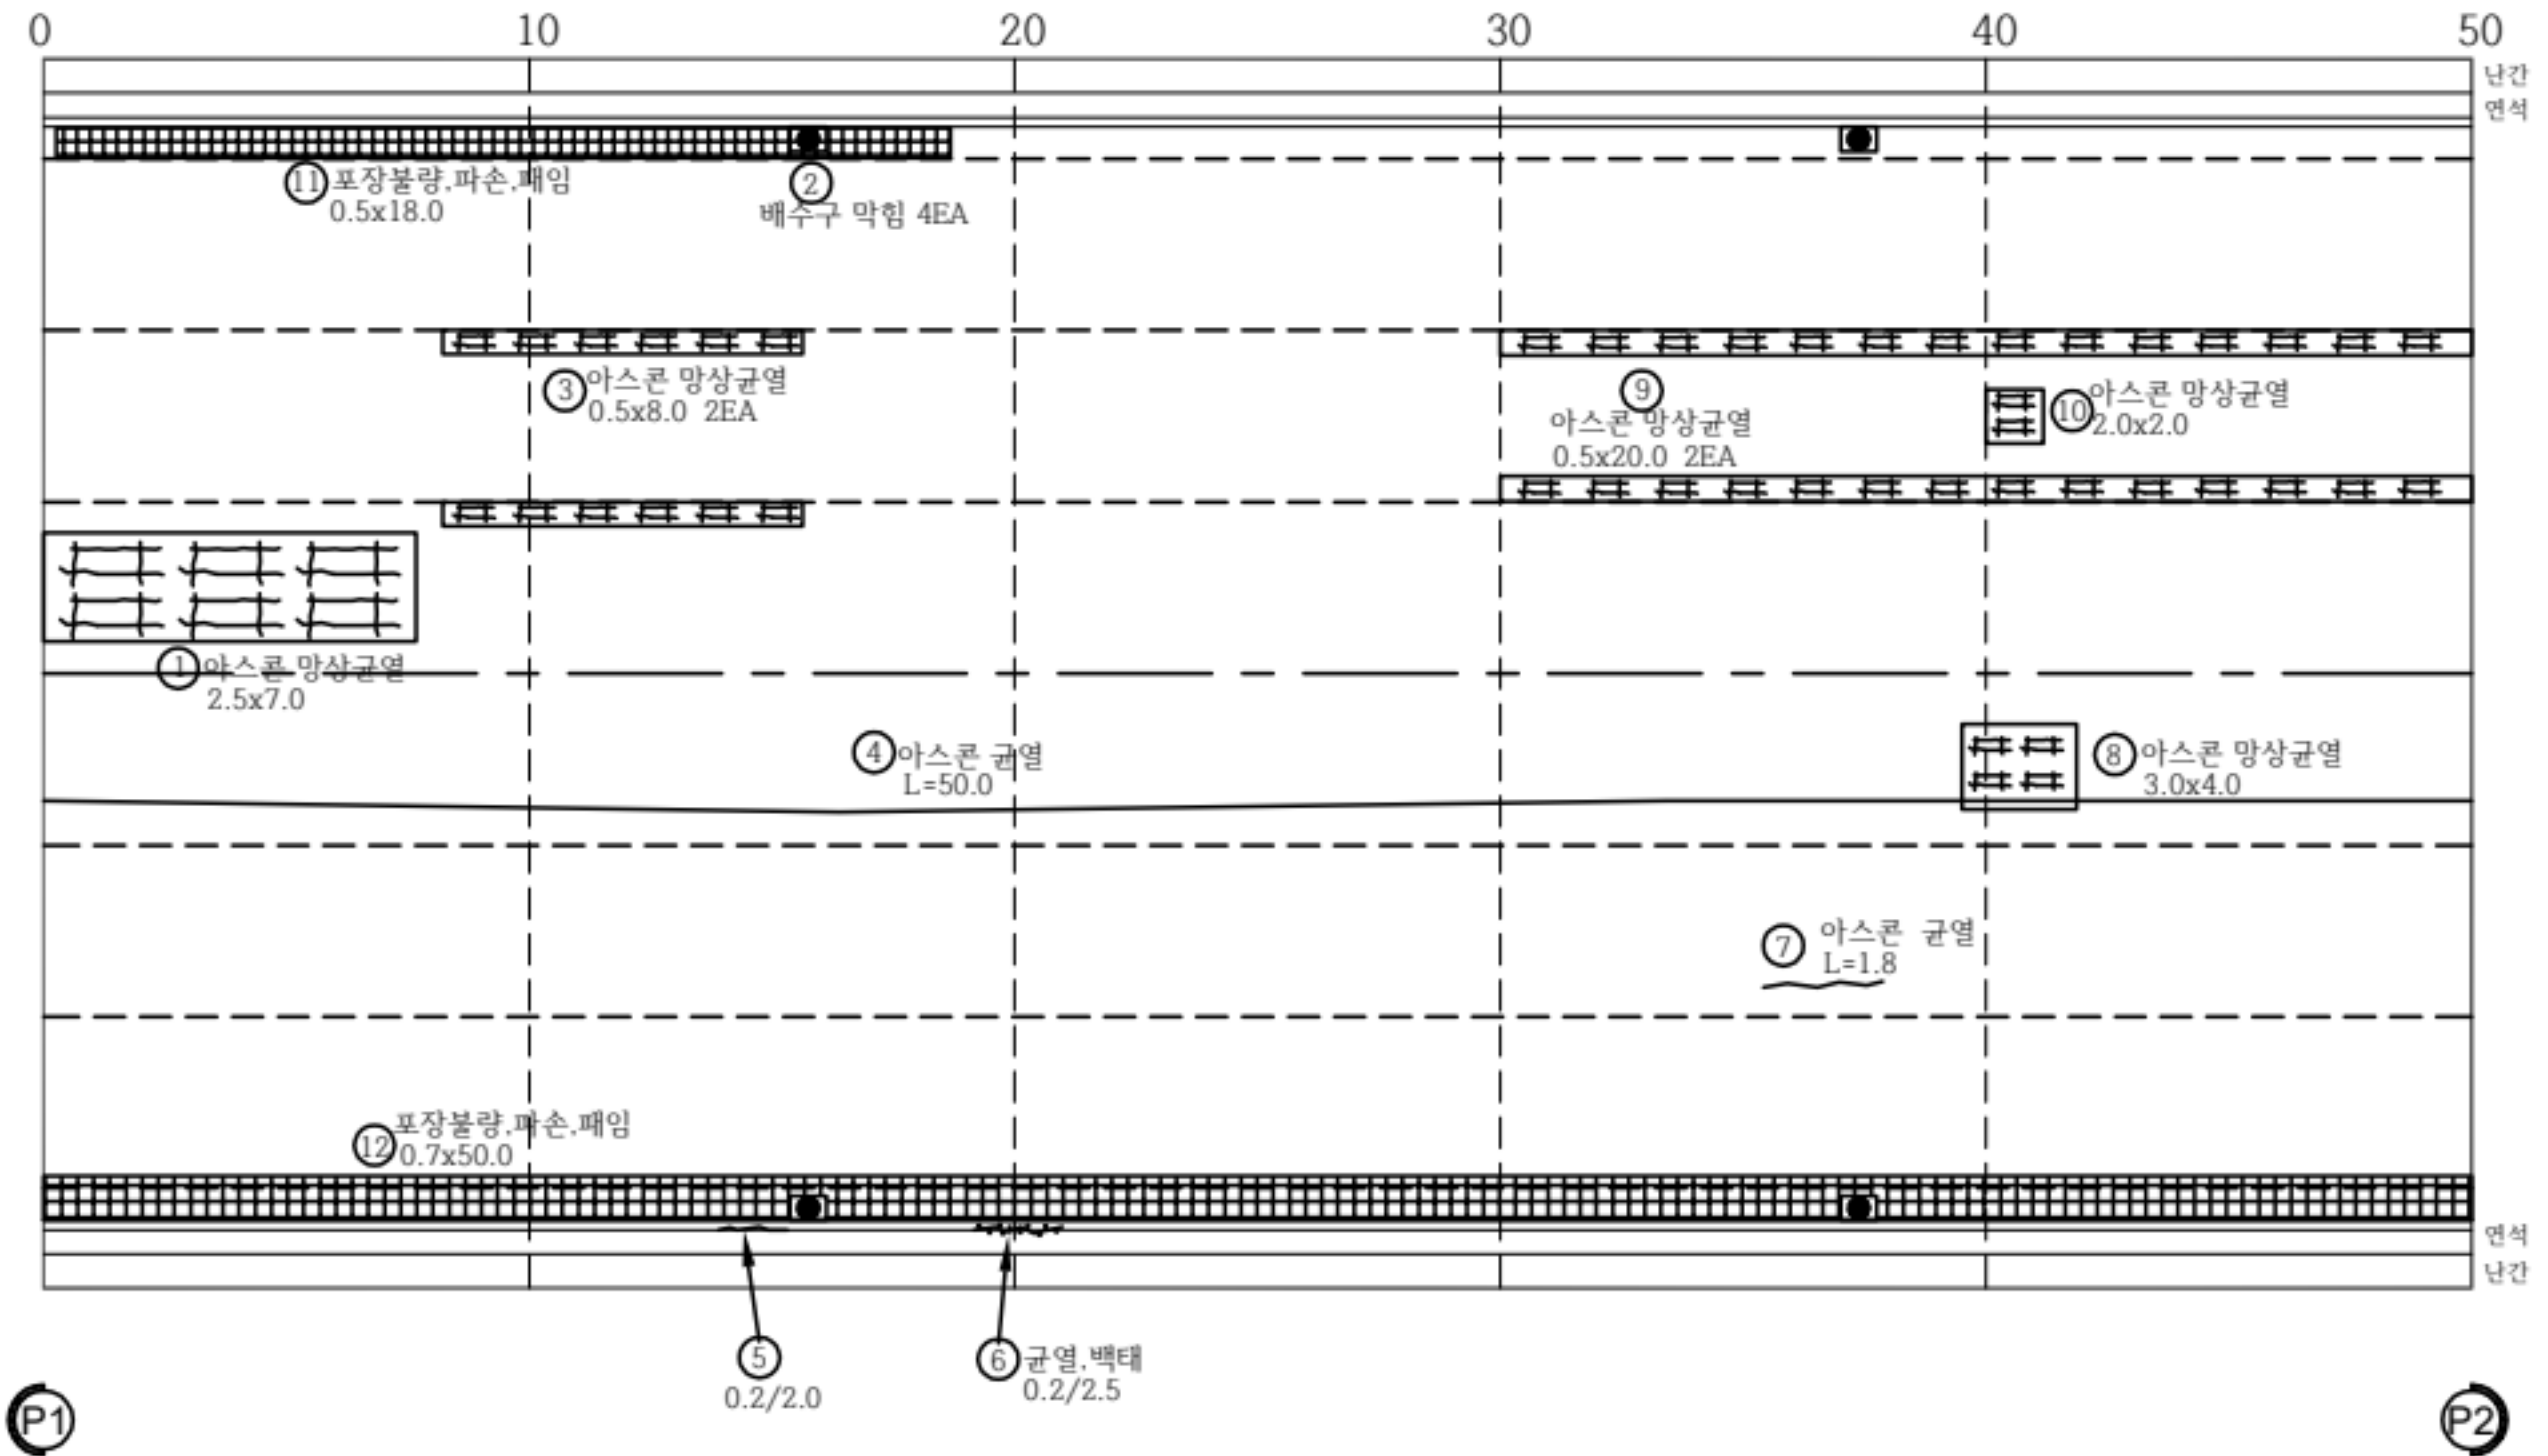
| 발 주 처 | 부 천 시 원 미 구 | | | 도 면 명 | 포장부 (S2) | 분 류 | | 2025. 04 | ΓN2 |

| 손상<br>번호 | 손 상 현 황 | 손상규모 | | | 손상물량 | | 비고 |
|---|---|---|---|---|---|---|---|
| 1 | 아스콘 망상균열 | 2.5 | 7.0 | 1 | 17.5 | ㎡ | |
| 3 | 아스콘 망상균열 | 0.5 | 8.0 | 2 | 4.0 | ㎡ | |
| 4 | 아스콘 균열 | | 50.0 | 1 | 50.0 | m | |
| 5 | 연석 균열(0.3mm미만) | 0.2 | 2.0 | 1 | 2.0 | m | |
| 6 | 연석 균열, 백태(0.3mm미만) | 0.2 | 2.5 | 1 | 2.5 | m | |
| 7 | 아스콘 균열 | | 1.8 | 1 | 1.8 | m | |
| 8 | 아스콘 망상균열 | 0.5 | 20.0 | 2 | 20.0 | ㎡ | |
| 9 | 아스콘 망상균열 | 2.0 | 2.0 | 1 | 4.0 | ㎡ | |
| 10 | 아스콘 망상균열 | 3.0 | 4.0 | 1 | 12.0 | ㎡ | |

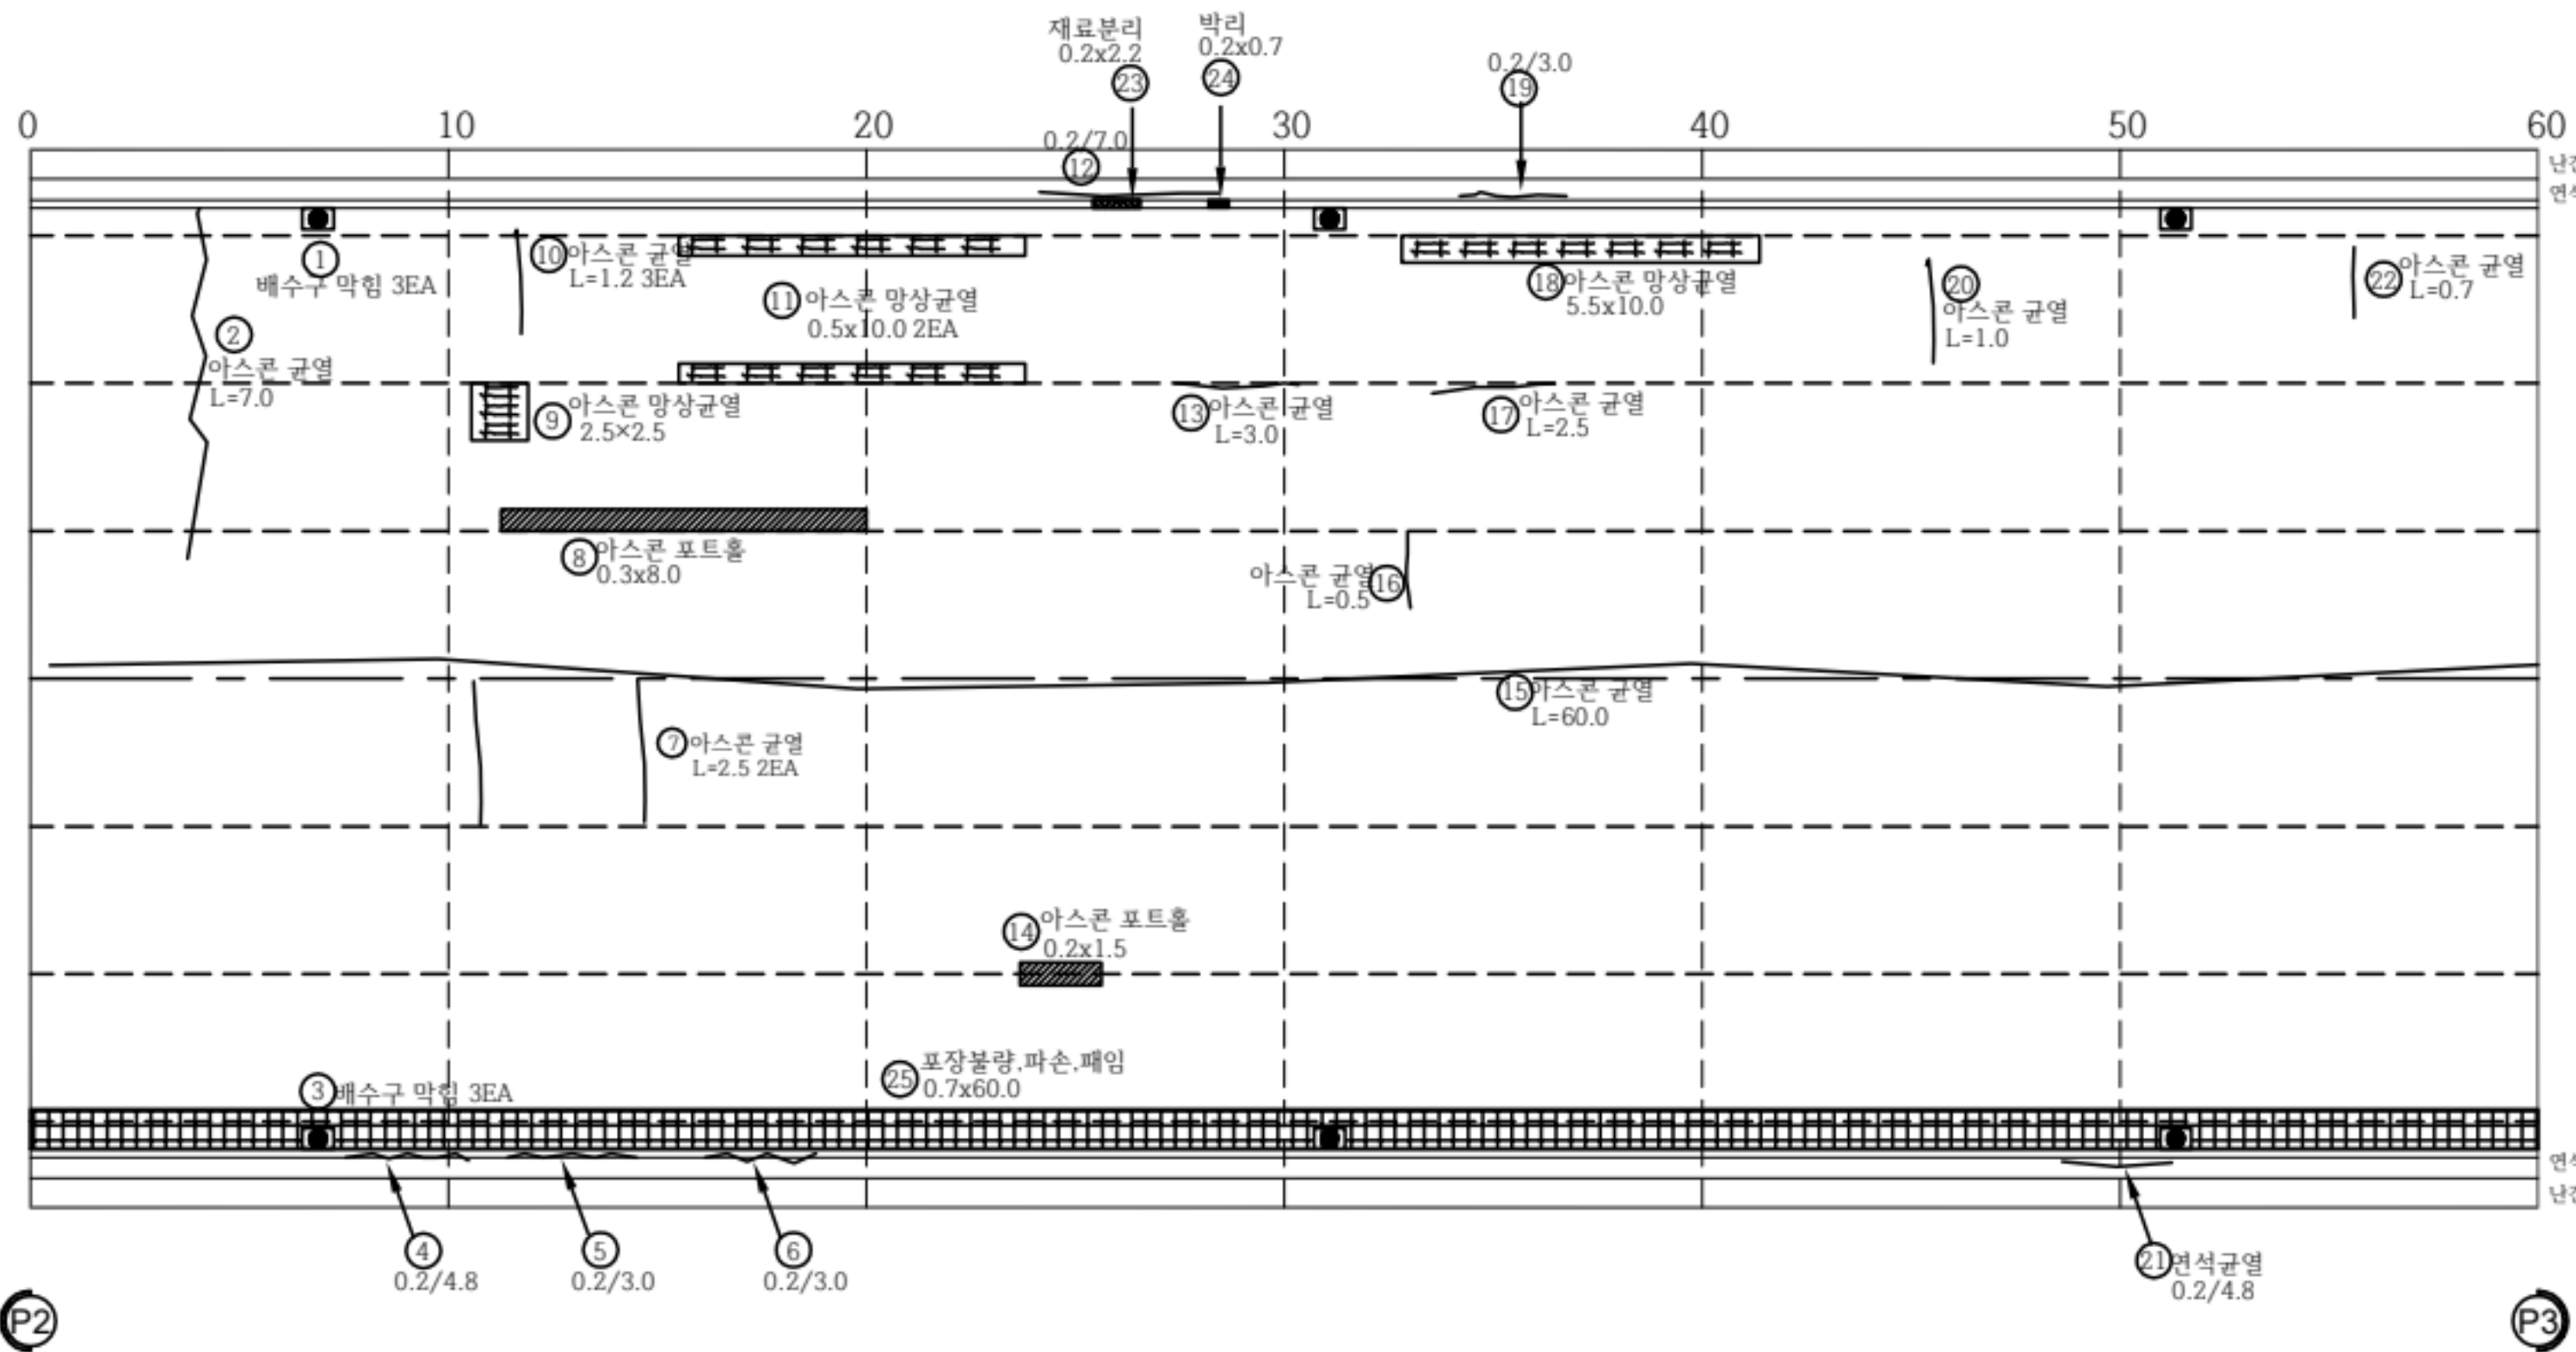
| 발 주 처 | 부 천 시 원 미 구 | | | 도 면 명 | 포장부 (S3) | 분 류 | | 2025. 04 | ΓN3 |

| 손상<br>번호 | 손 상 현 황 | 손상규모 | | | 손상물량 | | 비고 |
|---|---|---|---|---|---|---|---|
| 2 | 아스콘 균열 | | 7.0 | 1 | 7.0 | m | |
| 4 | 연석 균열(0.3mm미만) | 0.2 | 4.8 | 1 | 4.8 | m | |
| 5 | 연석 균열(0.3mm미만) | 0.2 | 3.0 | 1 | 3.0 | m | |
| 6 | 연석 균열(0.3mm미만) | 0.2 | 3.0 | 1 | 3.0 | m | |
| 7 | 아스콘 균열 | | 2.5 | 2 | 5.0 | m | |
| 9 | 아스콘 망상균열 | 2.5 | 2.5 | 1 | 6.25 | ㎡ | |
| 10 | 아스콘 균열 | | 1.2 | 3 | 1.2 | m | |
| 11 | 아스콘 망상균열 | 0.5 | 10.0 | 2 | 10.0 | ㎡ | |
| 12 | 연석 균열(0.3mm미만) | 0.2 | 7.0 | 1 | 7.0 | m | |
| 13 | 아스콘 균열 | | 3.0 | 1 | 3.0 | m | |
| 15 | 아스콘 균열 | | 60.0 | 1 | 60.0 | m | |
| 16 | 아스콘 균열 | | 0.5 | 1 | 0.5 | m | |
| 17 | 아스콘 균열 | | 2.5 | 1 | 2.5 | m | |
| 18 | 아스콘 망상균열 | 5.5 | 10.0 | 1 | 55.0 | ㎡ | |
| 19 | 연석 균열(0.3mm미만) | 0.2 | 3.0 | 1 | 3.0 | m | |
| 20 | 아스콘 균열 | | 1.0 | 1 | 1.0 | m | |
| 21 | 연석 균열(0.3mm미만) | 0.2 | 4.8 | 1 | 4.8 | m | |
| 22 | 아스콘 균열 | | 0.7 | 1 | 0.7 | m | |

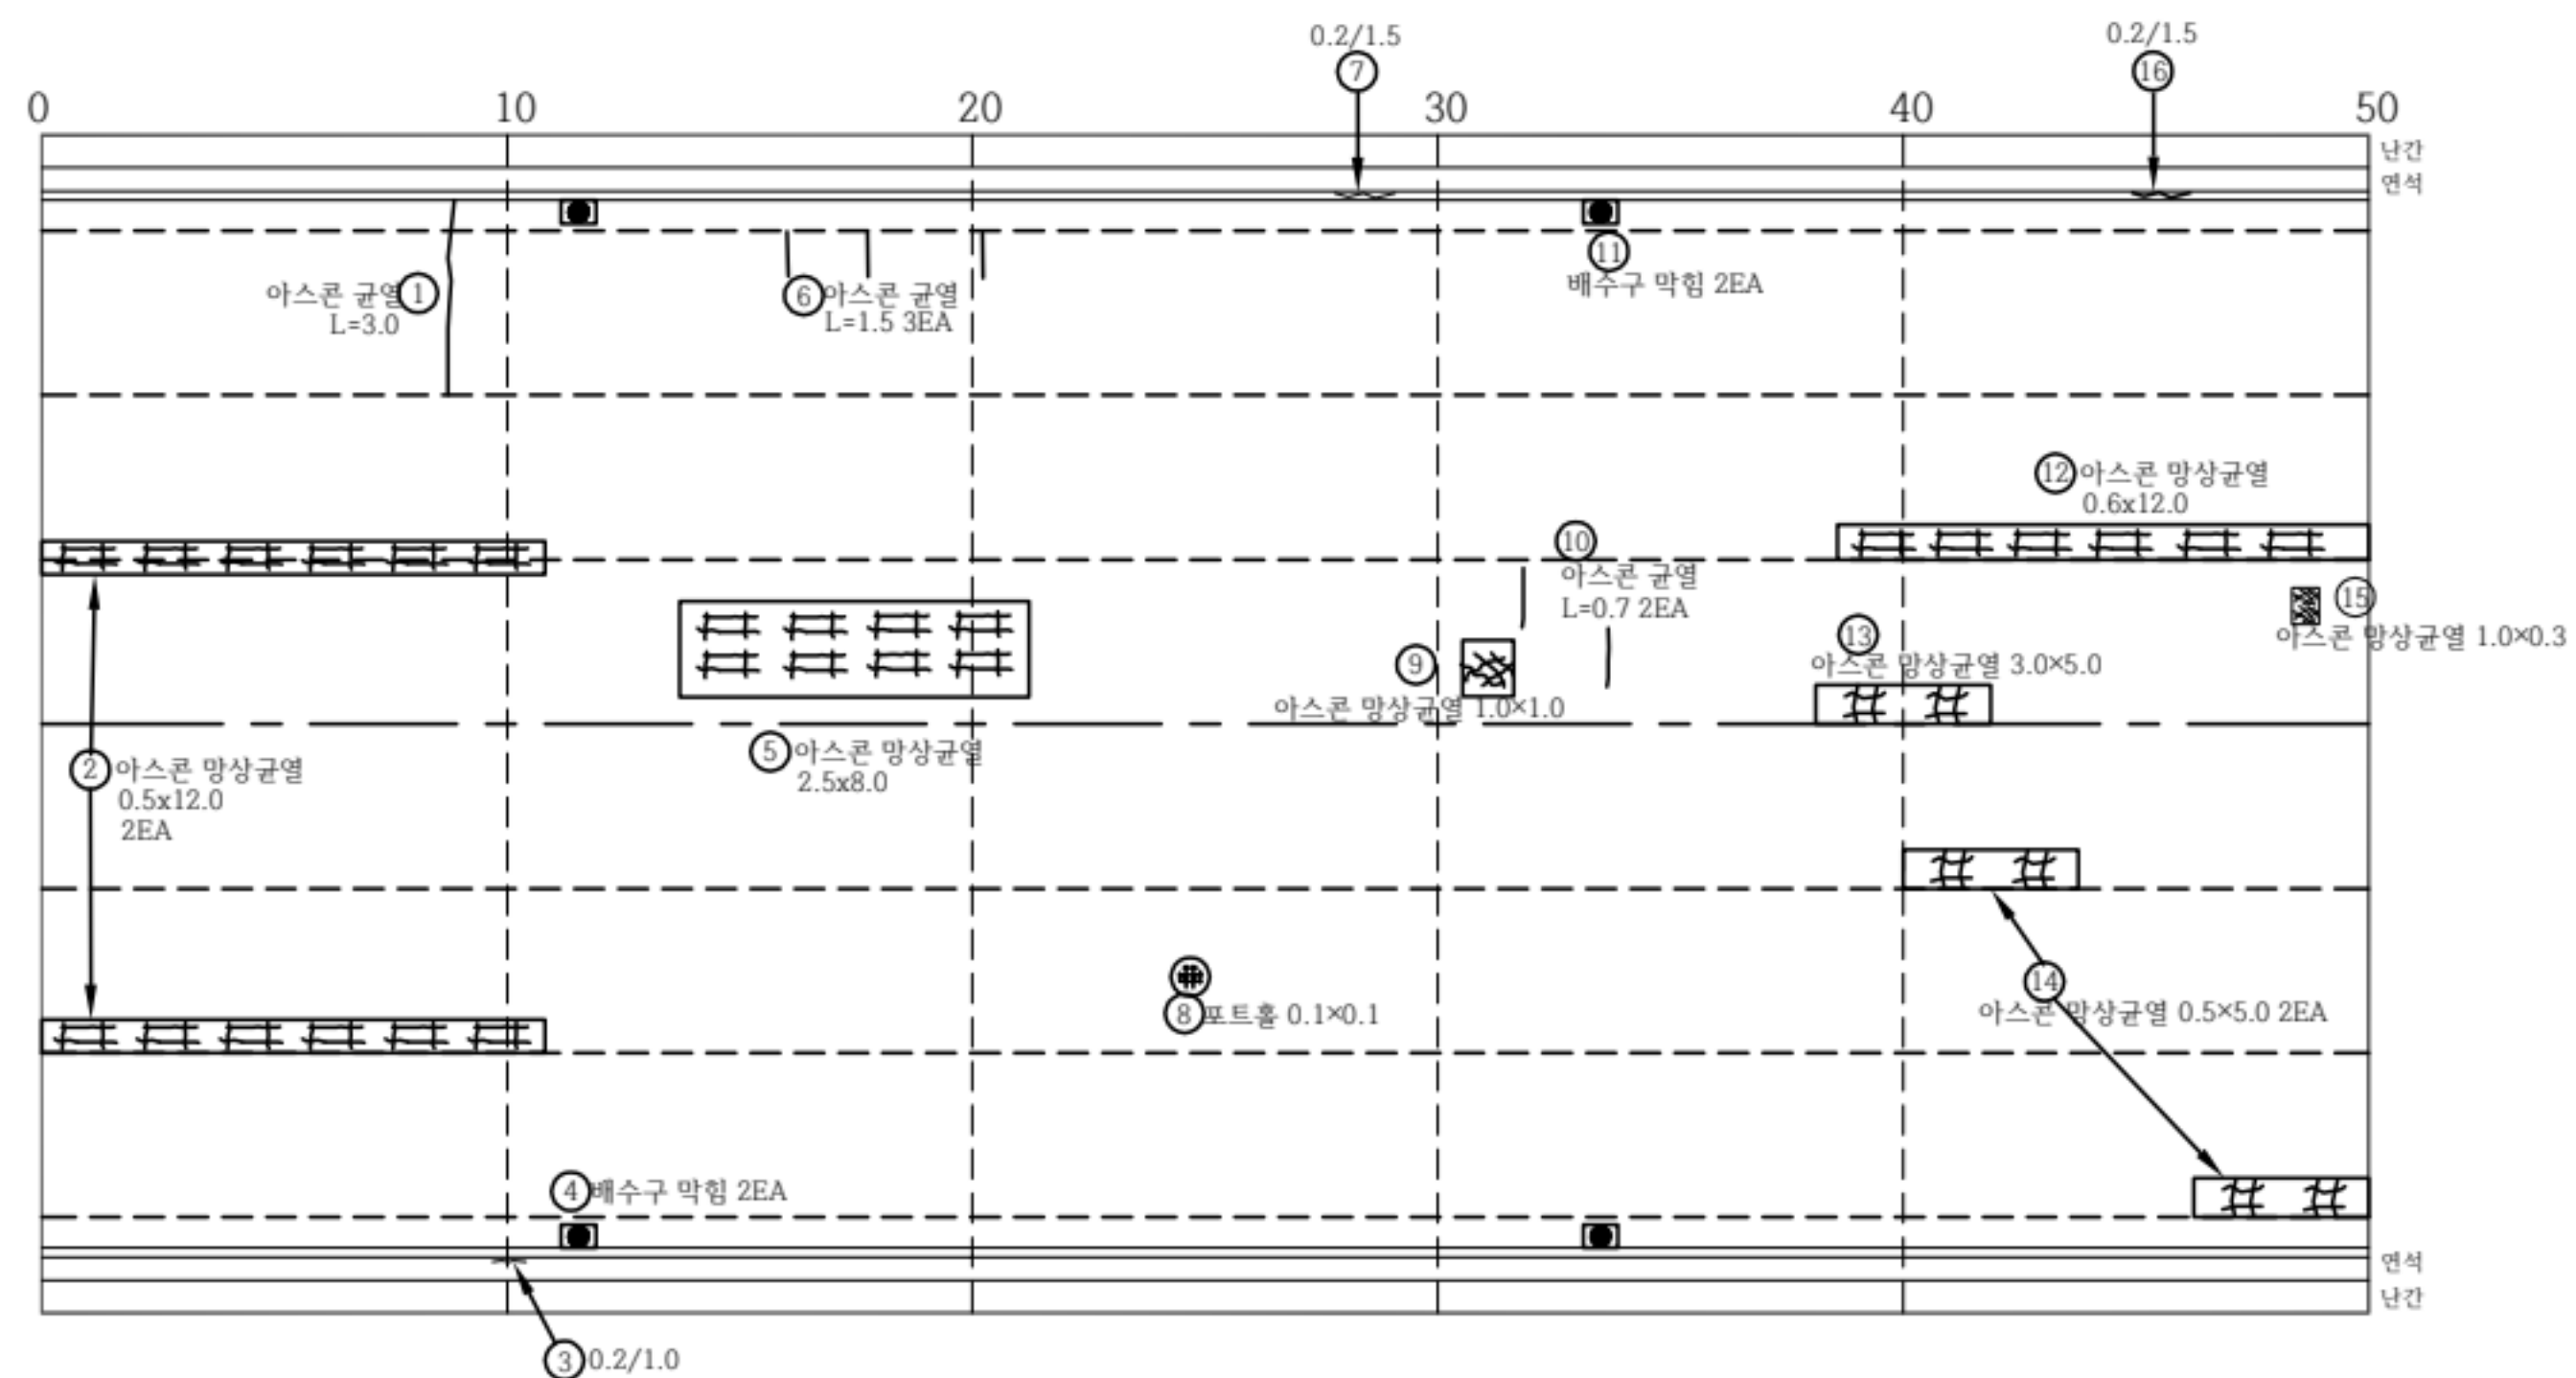
| 손상<br>번호 | 손 상 현 황 | 손상규모 | | | 손상물량 | | 비고 |
|---|---|---|---|---|---|---|---|
| 1 | 아스콘 균열 | | 3.0 | 1 | 3.0 | m | |
| 2 | 아스콘 망상균열 | 0.5 | 12.0 | 2 | 12.0 | ㎡ | |
| 3 | 연석 균열(0.3mm미만) | 0.2 | 1.0 | 1 | 1.0 | m | |
| 5 | 아스콘 망상균열 | 2.5 | 8.0 | 1 | 20.0 | ㎡ | |
| 6 | 아스콘 균열 | | 1.5 | 3 | 4.5 | m | |
| 7 | 연석 균열(0.3mm미만) | 0.2 | 1.5 | 1 | 1.5 | m | |
| 9 | 아스콘 망상균열 | 1.0 | 1.0 | 1 | 1.0 | ㎡ | |
| 10 | 아스콘 균열 | | 0.7 | 2 | 1.4 | m | |
| 12 | 아스콘 망상균열 | 0.6 | 12.0 | 1 | 7.2 | ㎡ | |
| 13 | 아스콘 망상균열 | 3.0 | 5.0 | 1 | 15.0 | ㎡ | |
| 14 | 아스콘 망상균열 | 0.5 | 5.0 | 2 | 5.0 | ㎡ | |
| 15 | 아스콘 망상균열 | 1.0 | 0.3 | 1 | 0.3 | ㎡ | |
| 16 | 연석 균열(0.3mm미만) | 0.2 | 1.5 | 1 | 1.5 | m | |

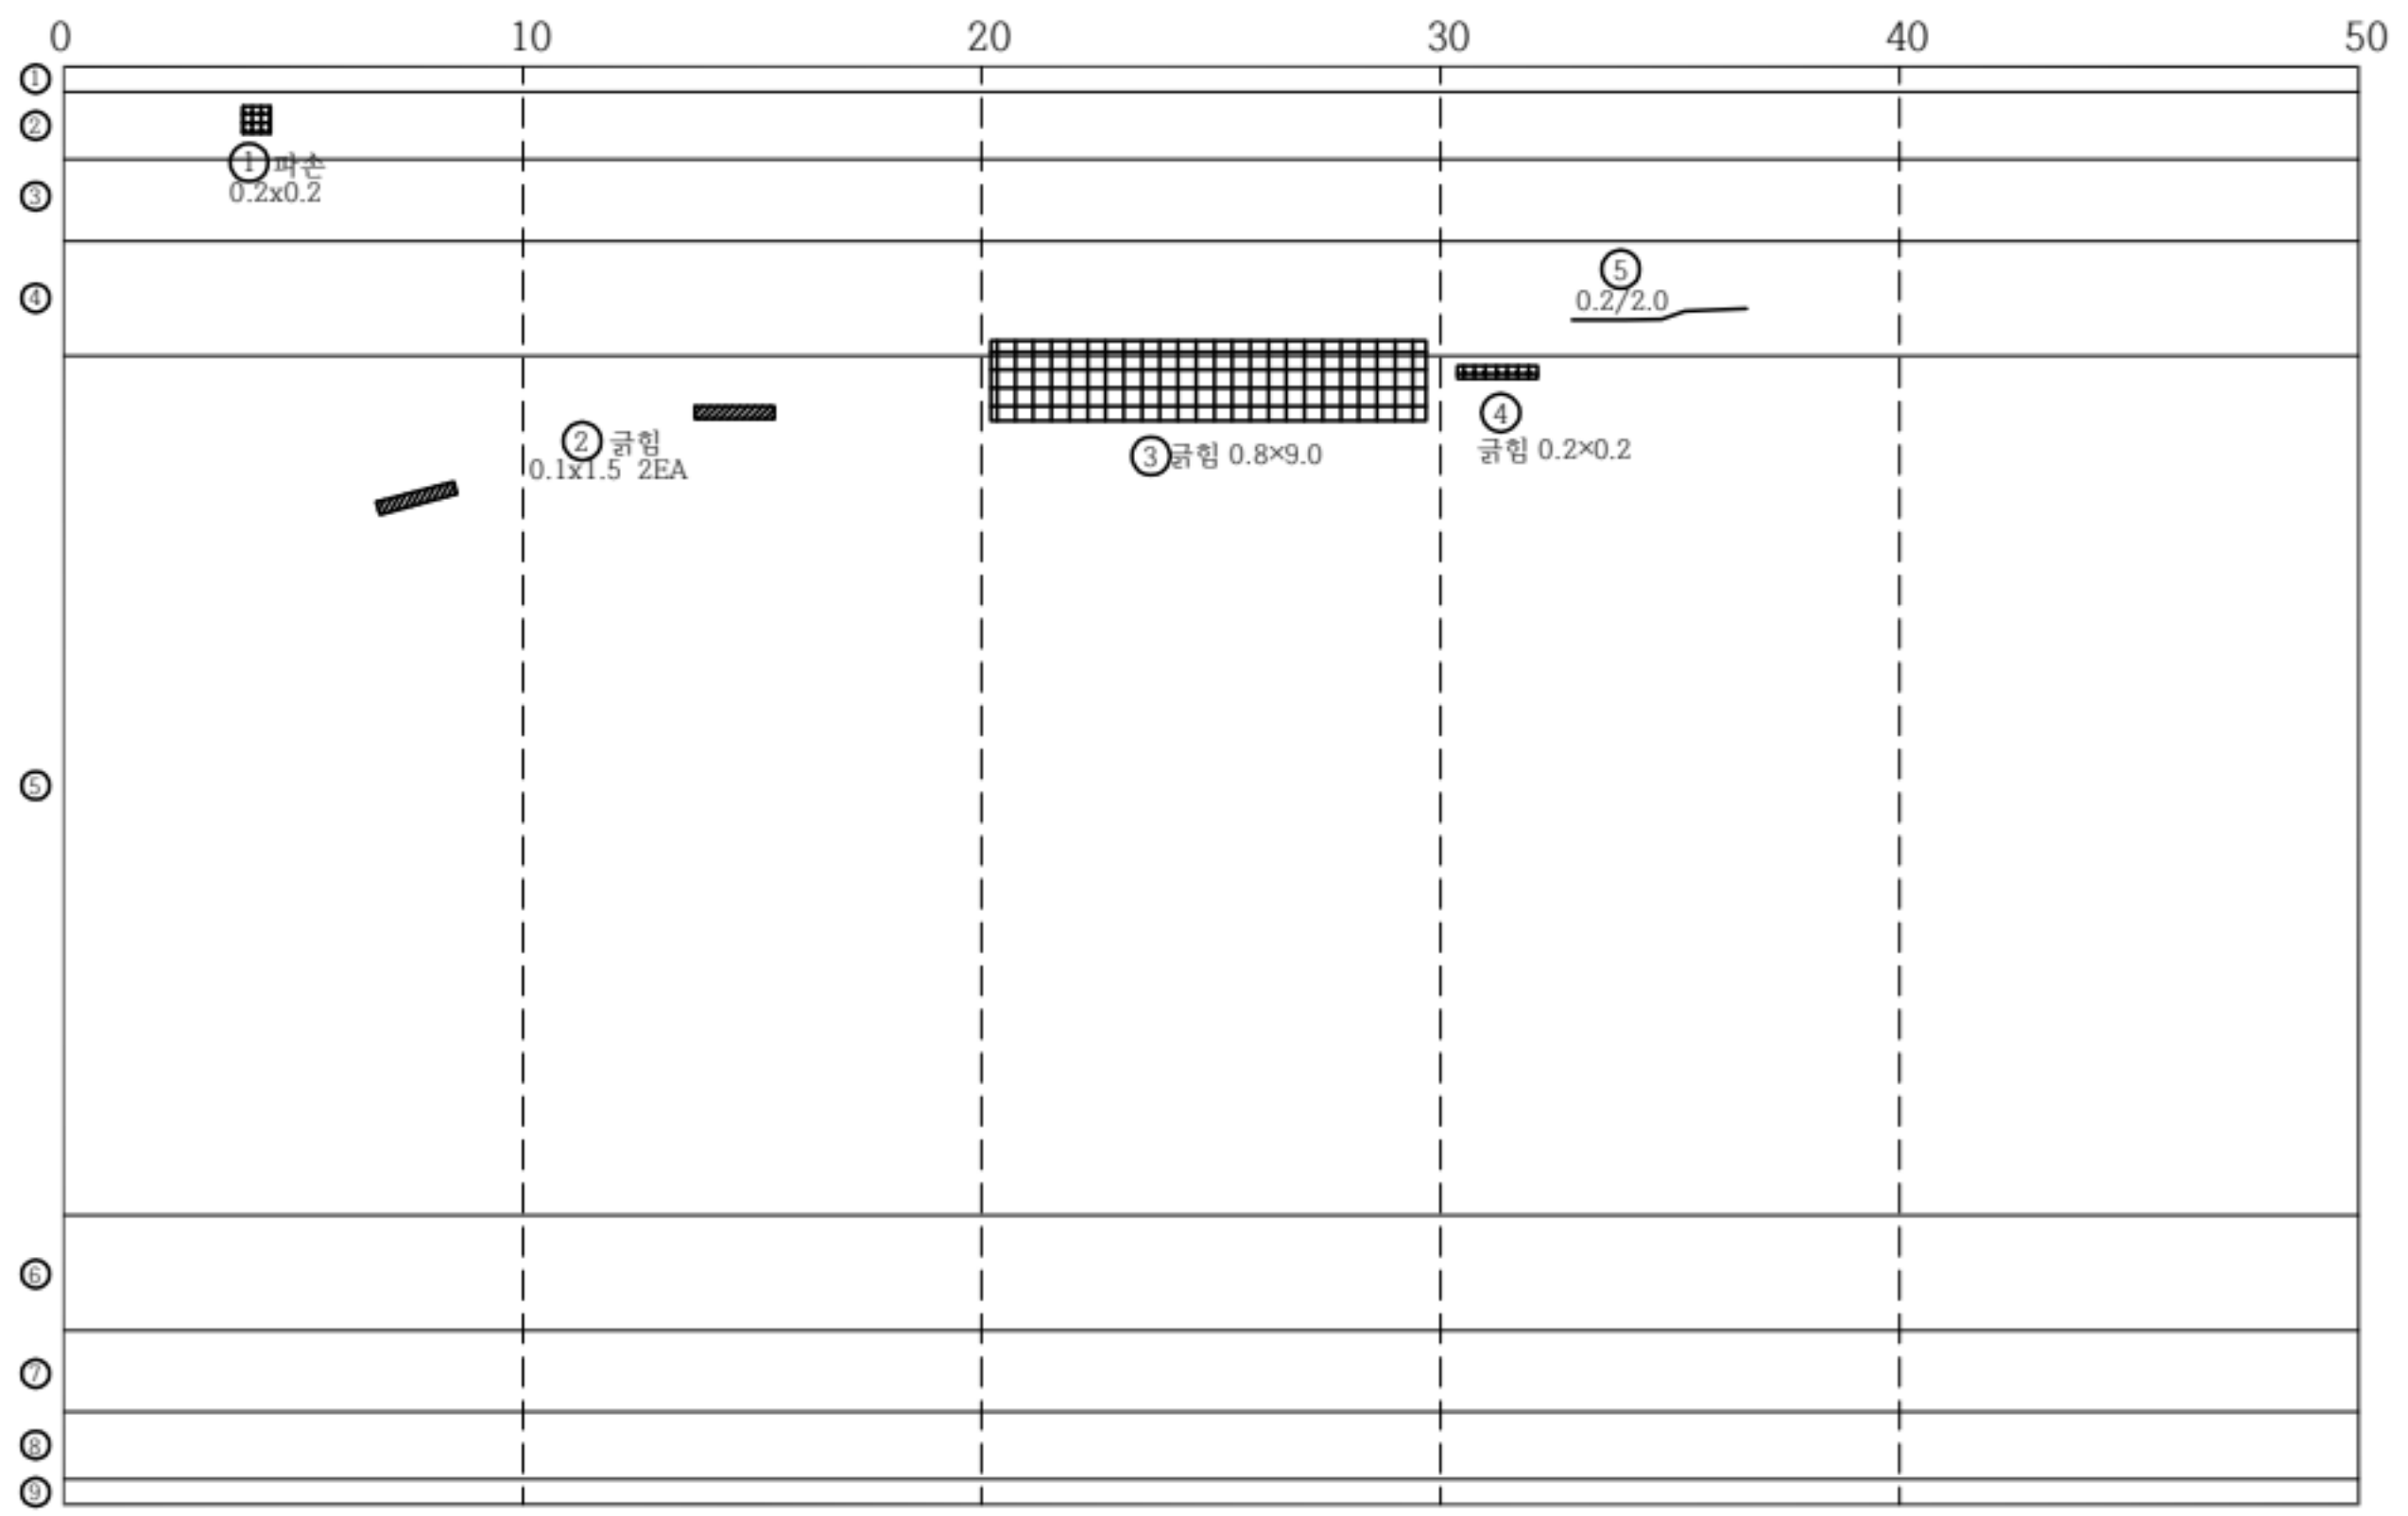
| 손상<br>번호 | 손 상 현 황 | 손상규모 | | | 손상물량 | | 비고 |
|---|---|---|---|---|---|---|---|
| 2 | 균열 | 0.1 | 1.5 | 2 | 0.30 | m | |
| 3 | 균열 | 0.8 | 9.0 | 1 | 7.2 | m | |
| 4 | 균열 | 0.2 | 0.2 | 1 | 0.04 | m | |
| 5 | 균열(0.3mm미만) | 0.2 | 2.0 | 1 | 2.0 | m | |

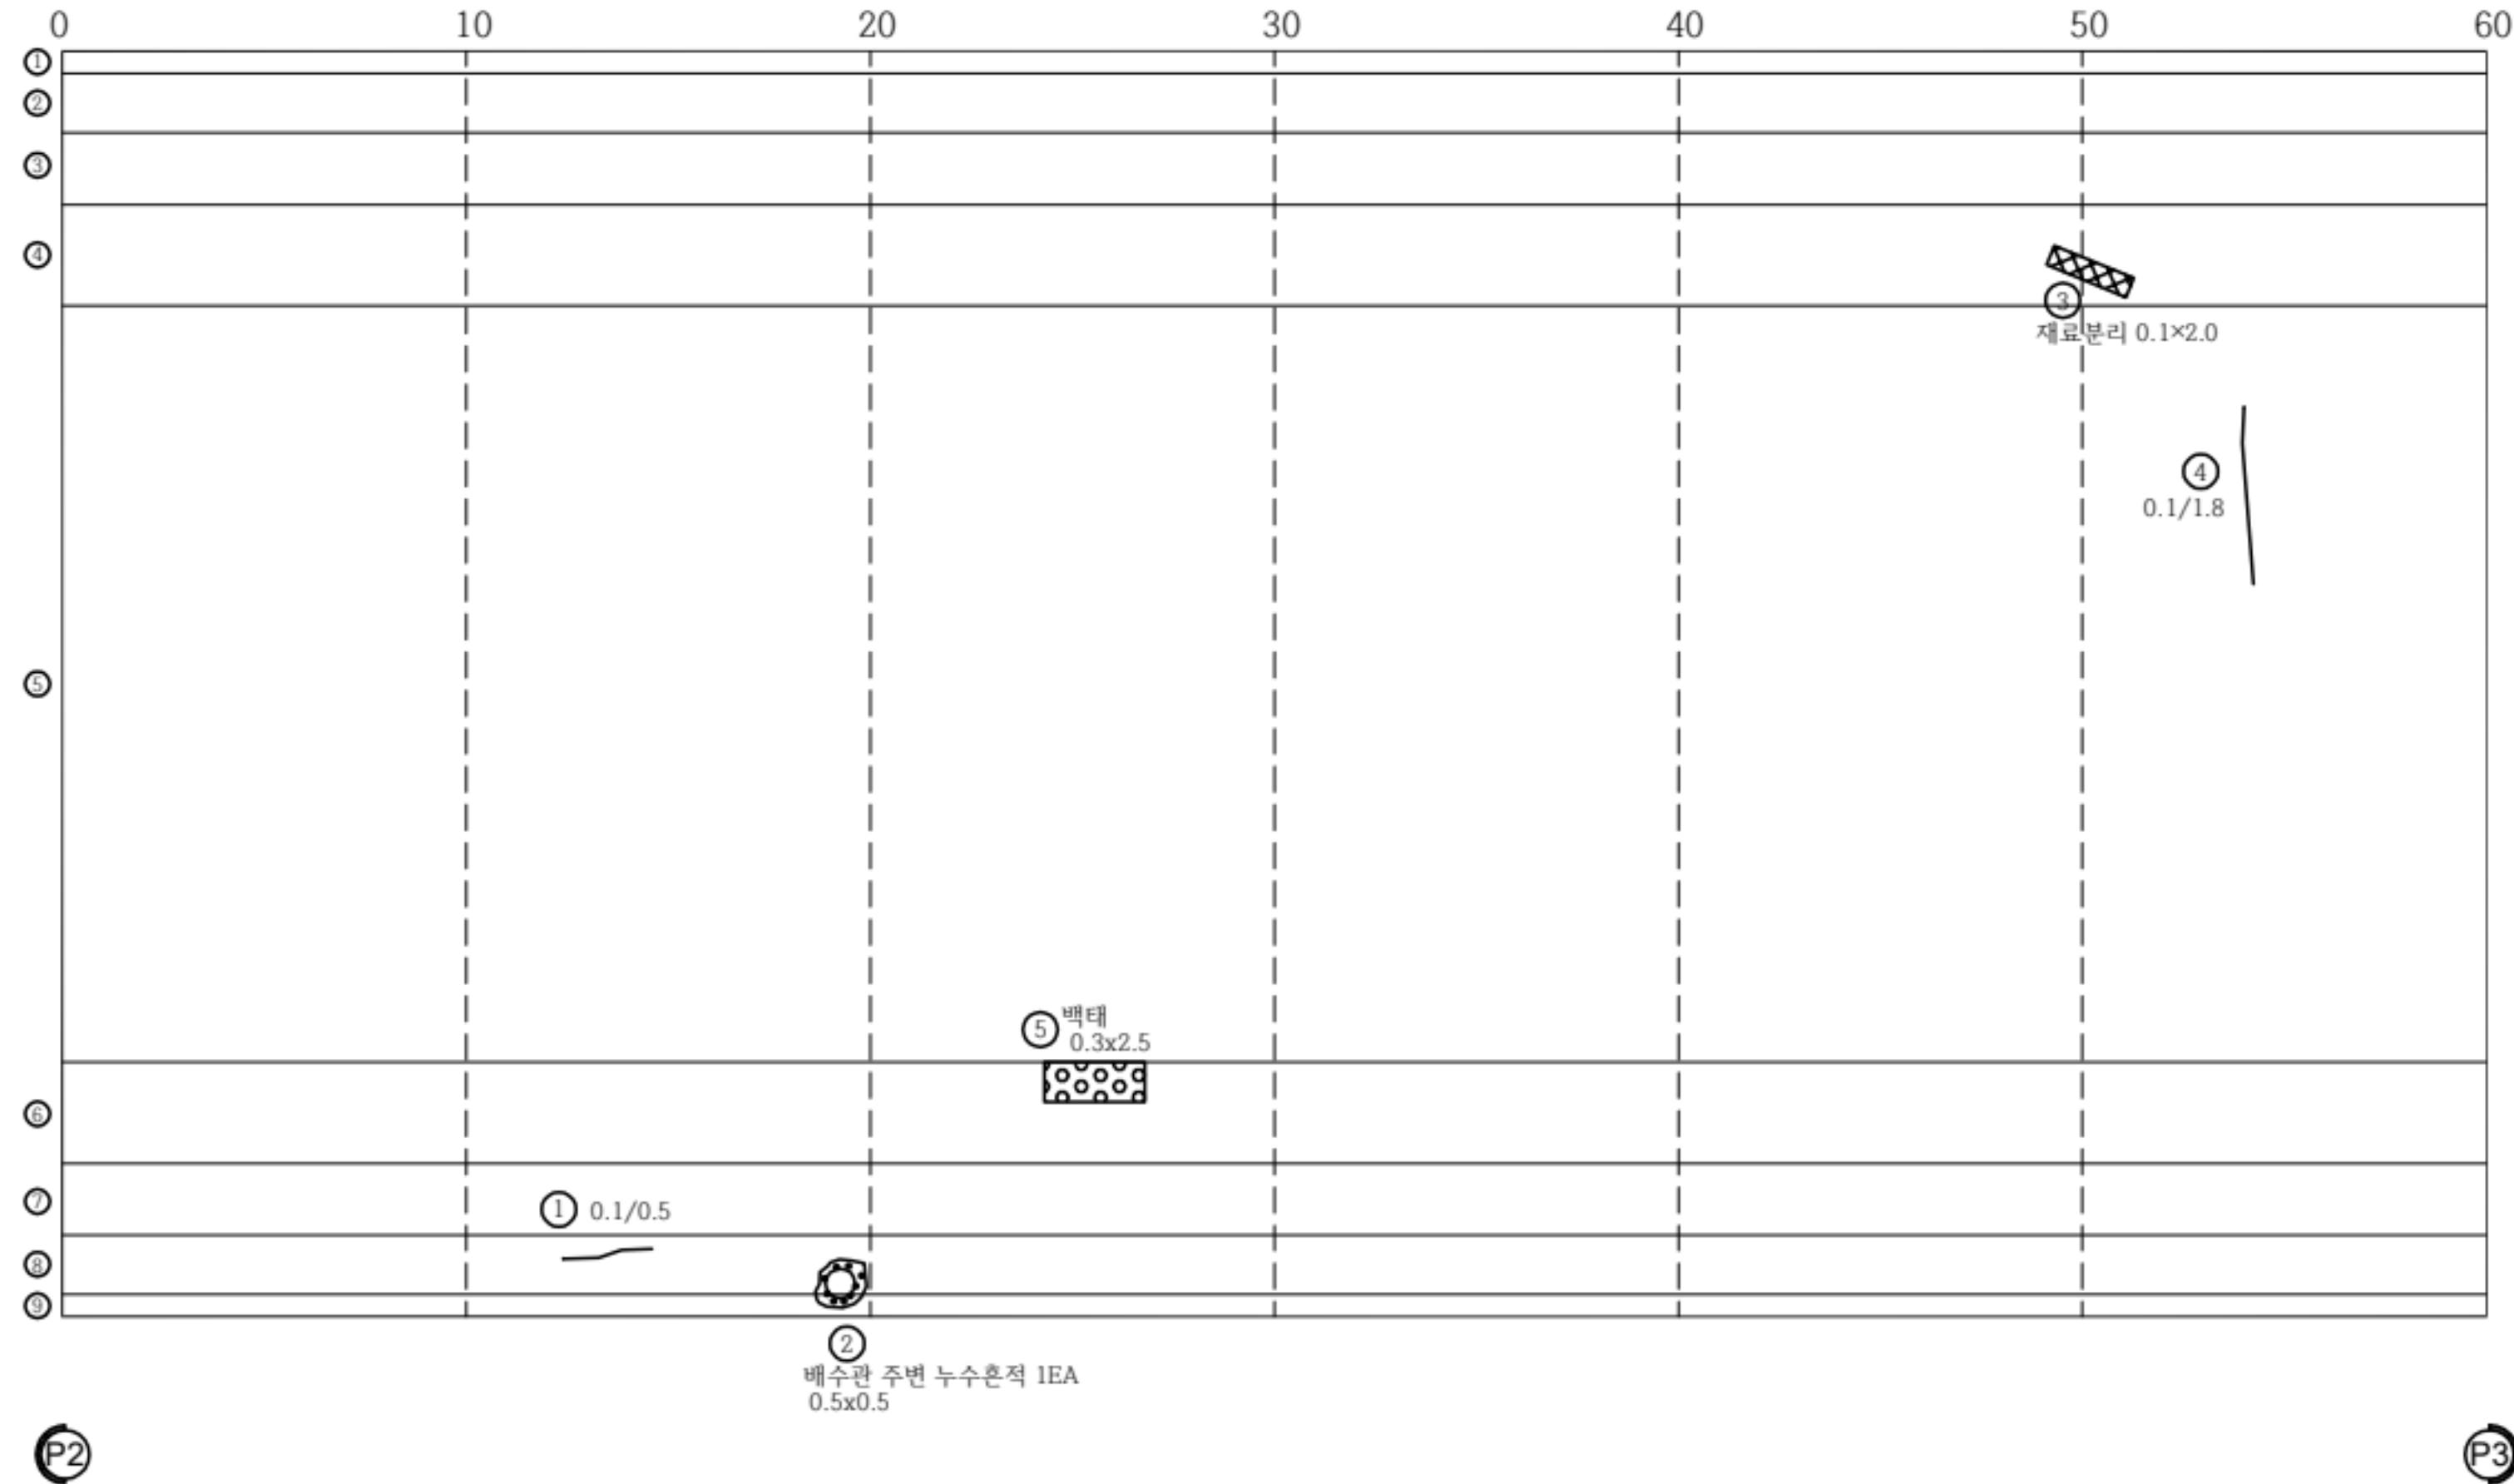
| 발주처 | 부천시 원미구 | | | 도면명 | 바닥판 하면(S3) | 분 류 | | 2025. 04 | ΓN8 |

| 손상<br>번호 | 손 상 현 황 | 손상규모 | | | 손상물량 | | 비고 |
|---|---|---|---|---|---|---|---|
| 1 | 균열(0.3mm미만) | 0.1 | 0.5 | 1 | 0.5 | m | |
| 2 | 배수관 주변 누수흔적 | 0.5 | 0.5 | 1 | 0.25 | ㎡ | |
| 4 | 균열(0.3mm미만) | 0.1 | 1.8 | 1 | 1.8 | m | |
