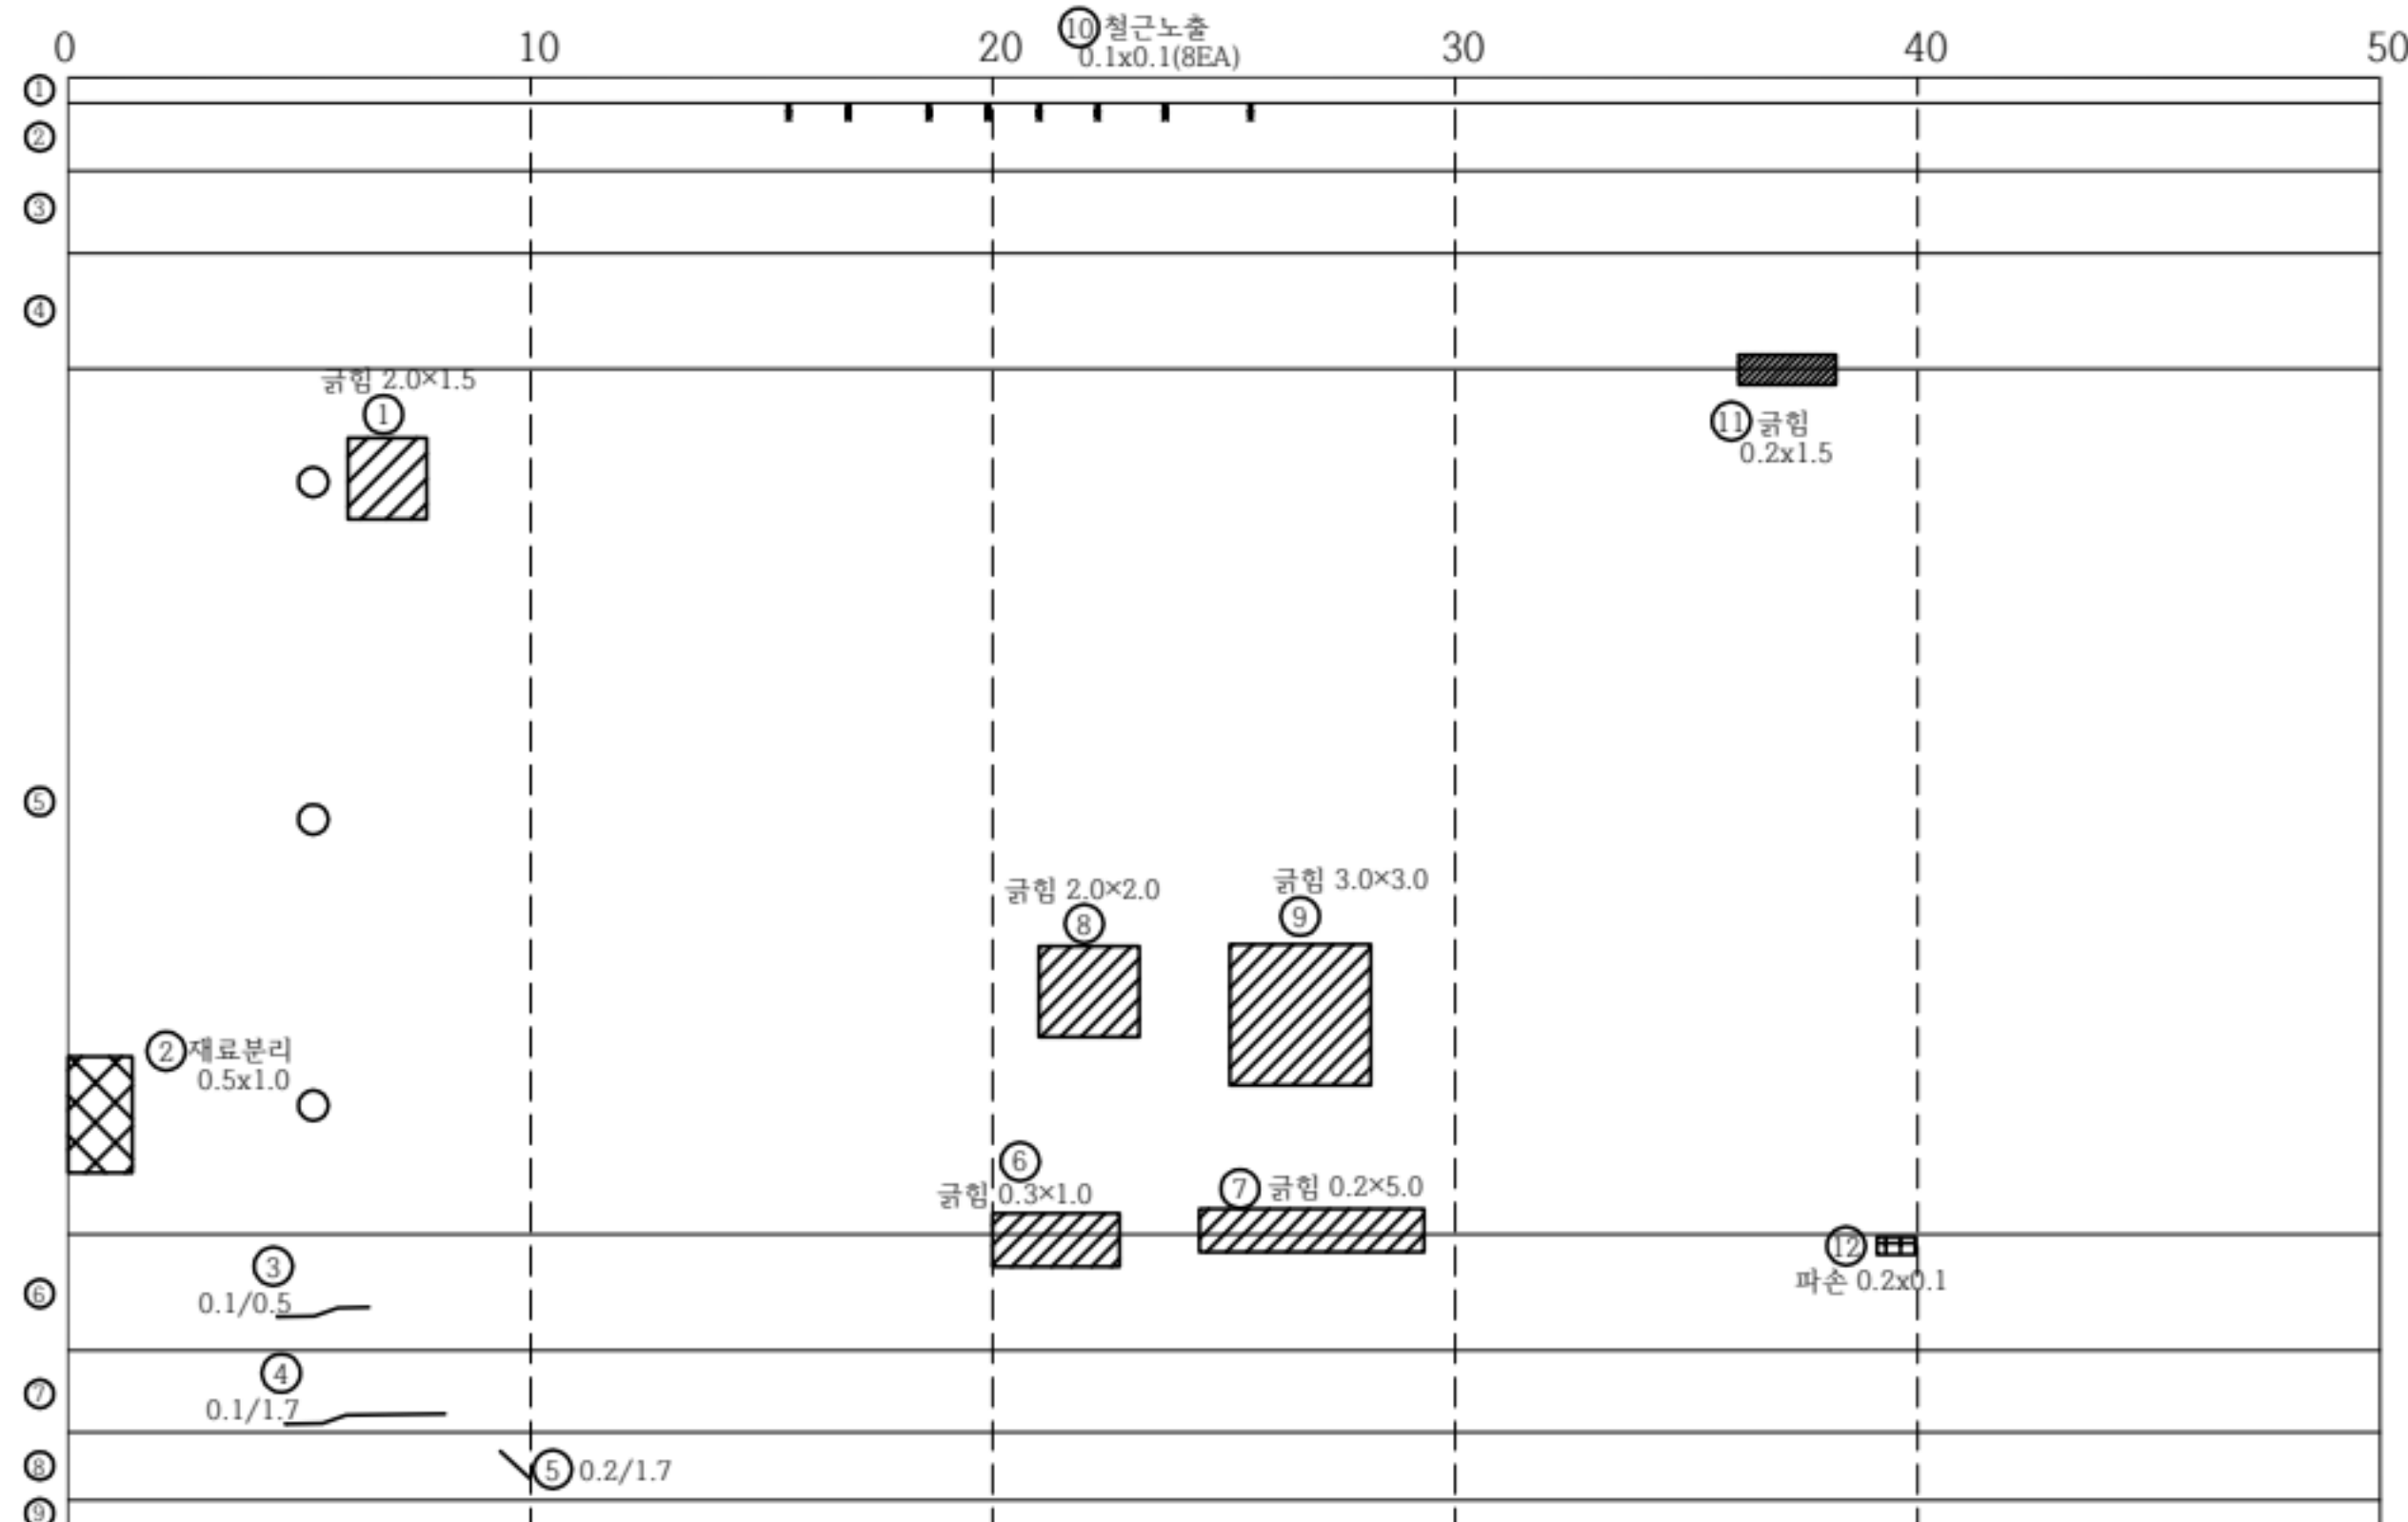
| 손상<br>번호 | 손 상 현 황 | 손상규모 | | | 손상물량 | | 비고 |
|---|---|---|---|---|---|---|---|
| 1 | 균열 | 2.0 | 1.5 | 1 | 3.0 | m | |
| 3 | 균열(0.3mm미만) | 0.1 | 0.5 | 1 | 0.5 | m | |
| 4 | 균열(0.3mm미만) | 0.1 | 1.7 | 1 | 1.7 | m | |
| 5 | 균열(0.3mm미만) | 0.2 | 1.7 | 1 | 1.7 | m | |
| 6 | 균열 | 0.3 | 1.0 | 1 | 0.3 | m | |
| 7 | 균열 | 0.2 | 5.0 | 1 | 1.0 | m | |
| 8 | 균열 | 2.0 | 2.0 | 1 | 4.0 | m | |
| 9 | 균열 | 3.0 | 3.0 | 1 | 9.0 | m | |
| 11 | 균열 | 0.2 | 1.5 | 1 | 0.3 | m | |

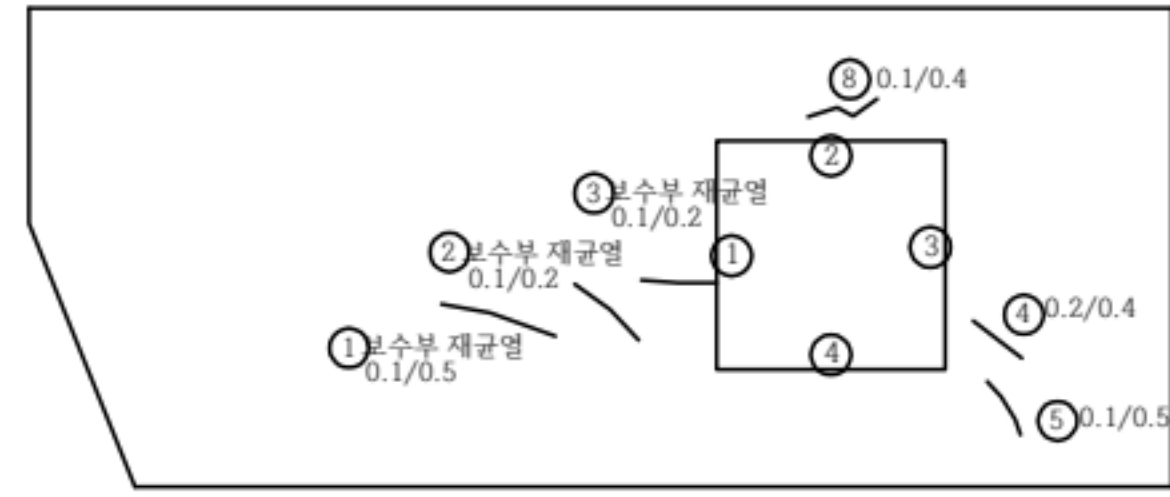
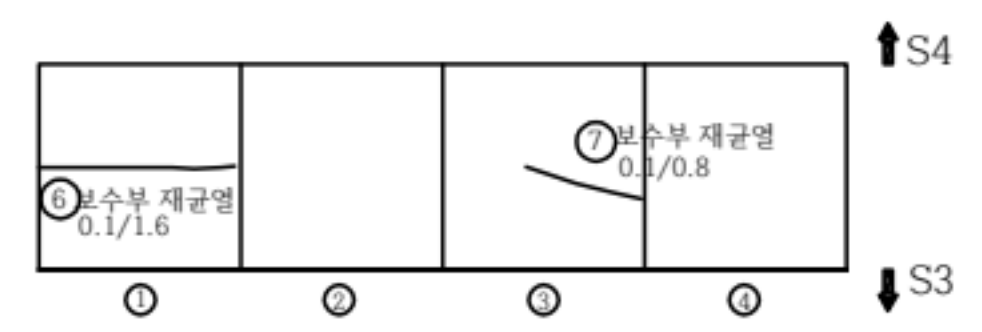
P3

| 손상<br>번호 | 손 상 현 황 | 손상규모 | | | 손상물량 | | 비고 |
|---|---|---|---|---|---|---|---|
| 1 | 보수부 재균열(0.3mm미만) | 0.1 | 0.5 | 1 | 0.5 | m | |
| 2 | 보수부 재균열(0.3mm미만) | 0.1 | 0.2 | 1 | 0.2 | m | |
| 3 | 보수부 재균열(0.3mm미만) | 0.1 | 0.2 | 1 | 0.2 | m | |
| 4 | 균열(0.3mm미만) | 0.2 | 0.4 | 1 | 0.4 | m | |
| 5 | 균열(0.3mm미만) | 0.1 | 0.5 | 1 | 0.5 | m | |
| 6 | 보수부 재균열(0.3mm미만) | 0.1 | 1.6 | 1 | 1.6 | m | |
| 7 | 보수부 재균열(0.3mm미만) | 0.1 | 0.8 | 1 | 0.8 | m | |

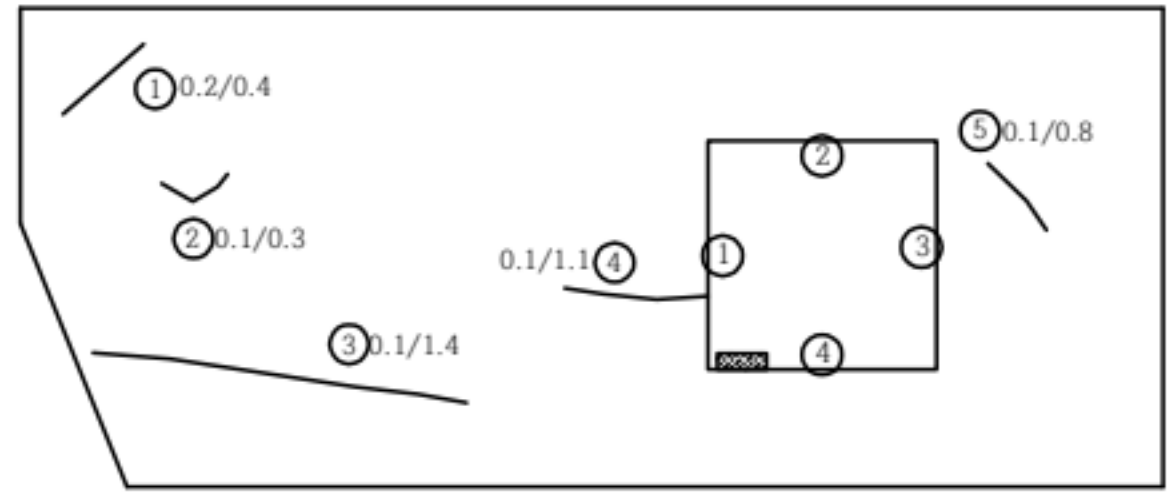
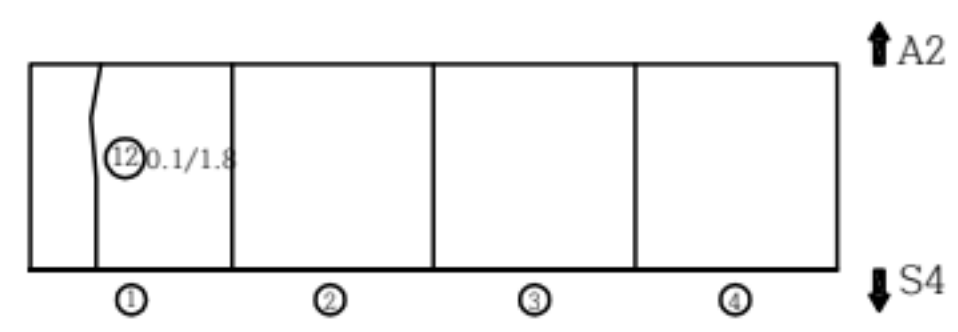
P4

| 손상<br>번호 | 손 상 현 황 | 손상규모 | | | 손상물량 | | 비고 |
|---|---|---|---|---|---|---|---|
| 1 | 균열(0.3mm미만) | 0.1 | 0.4 | 1 | 0.4 | m | |
| 2 | 균열(0.3mm미만) | 0.1 | 0.3 | 1 | 0.3 | m | |
| 3 | 균열(0.3mm미만) | 0.1 | 1.4 | 1 | 1.4 | m | |
| 4 | 균열(0.3mm미만) | 0.1 | 1.1 | 1 | 1.1 | m | |
| 5 | 균열(0.3mm미만) | 0.1 | 0.8 | 1 | 0.8 | m | |
| 6 | 균열(0.3mm미만) | 0.1 | 0.8 | 1 | 0.8 | m | |
| 7 | 균열(0.3mm미만) | 0.1 | 1.0 | 1 | 1.0 | m | |
| 8 | 균열(0.3mm미만) | 0.1 | 1.2 | 1 | 1.2 | m | |
| 9 | 균열(0.3mm미만) | 0.1 | 0.4 | 1 | 0.4 | m | |
| 10 | 균열(0.3mm미만) | 0.1 | 0.25 | 1 | 0.25 | m | |
| 11 | 균열(0.3mm미만) | 0.1 | 1.1 | 1 | 1.1 | m | |
| 12 | 균열(0.3mm미만) | 0.1 | 1.8 | 1 | 1.8 | m | |

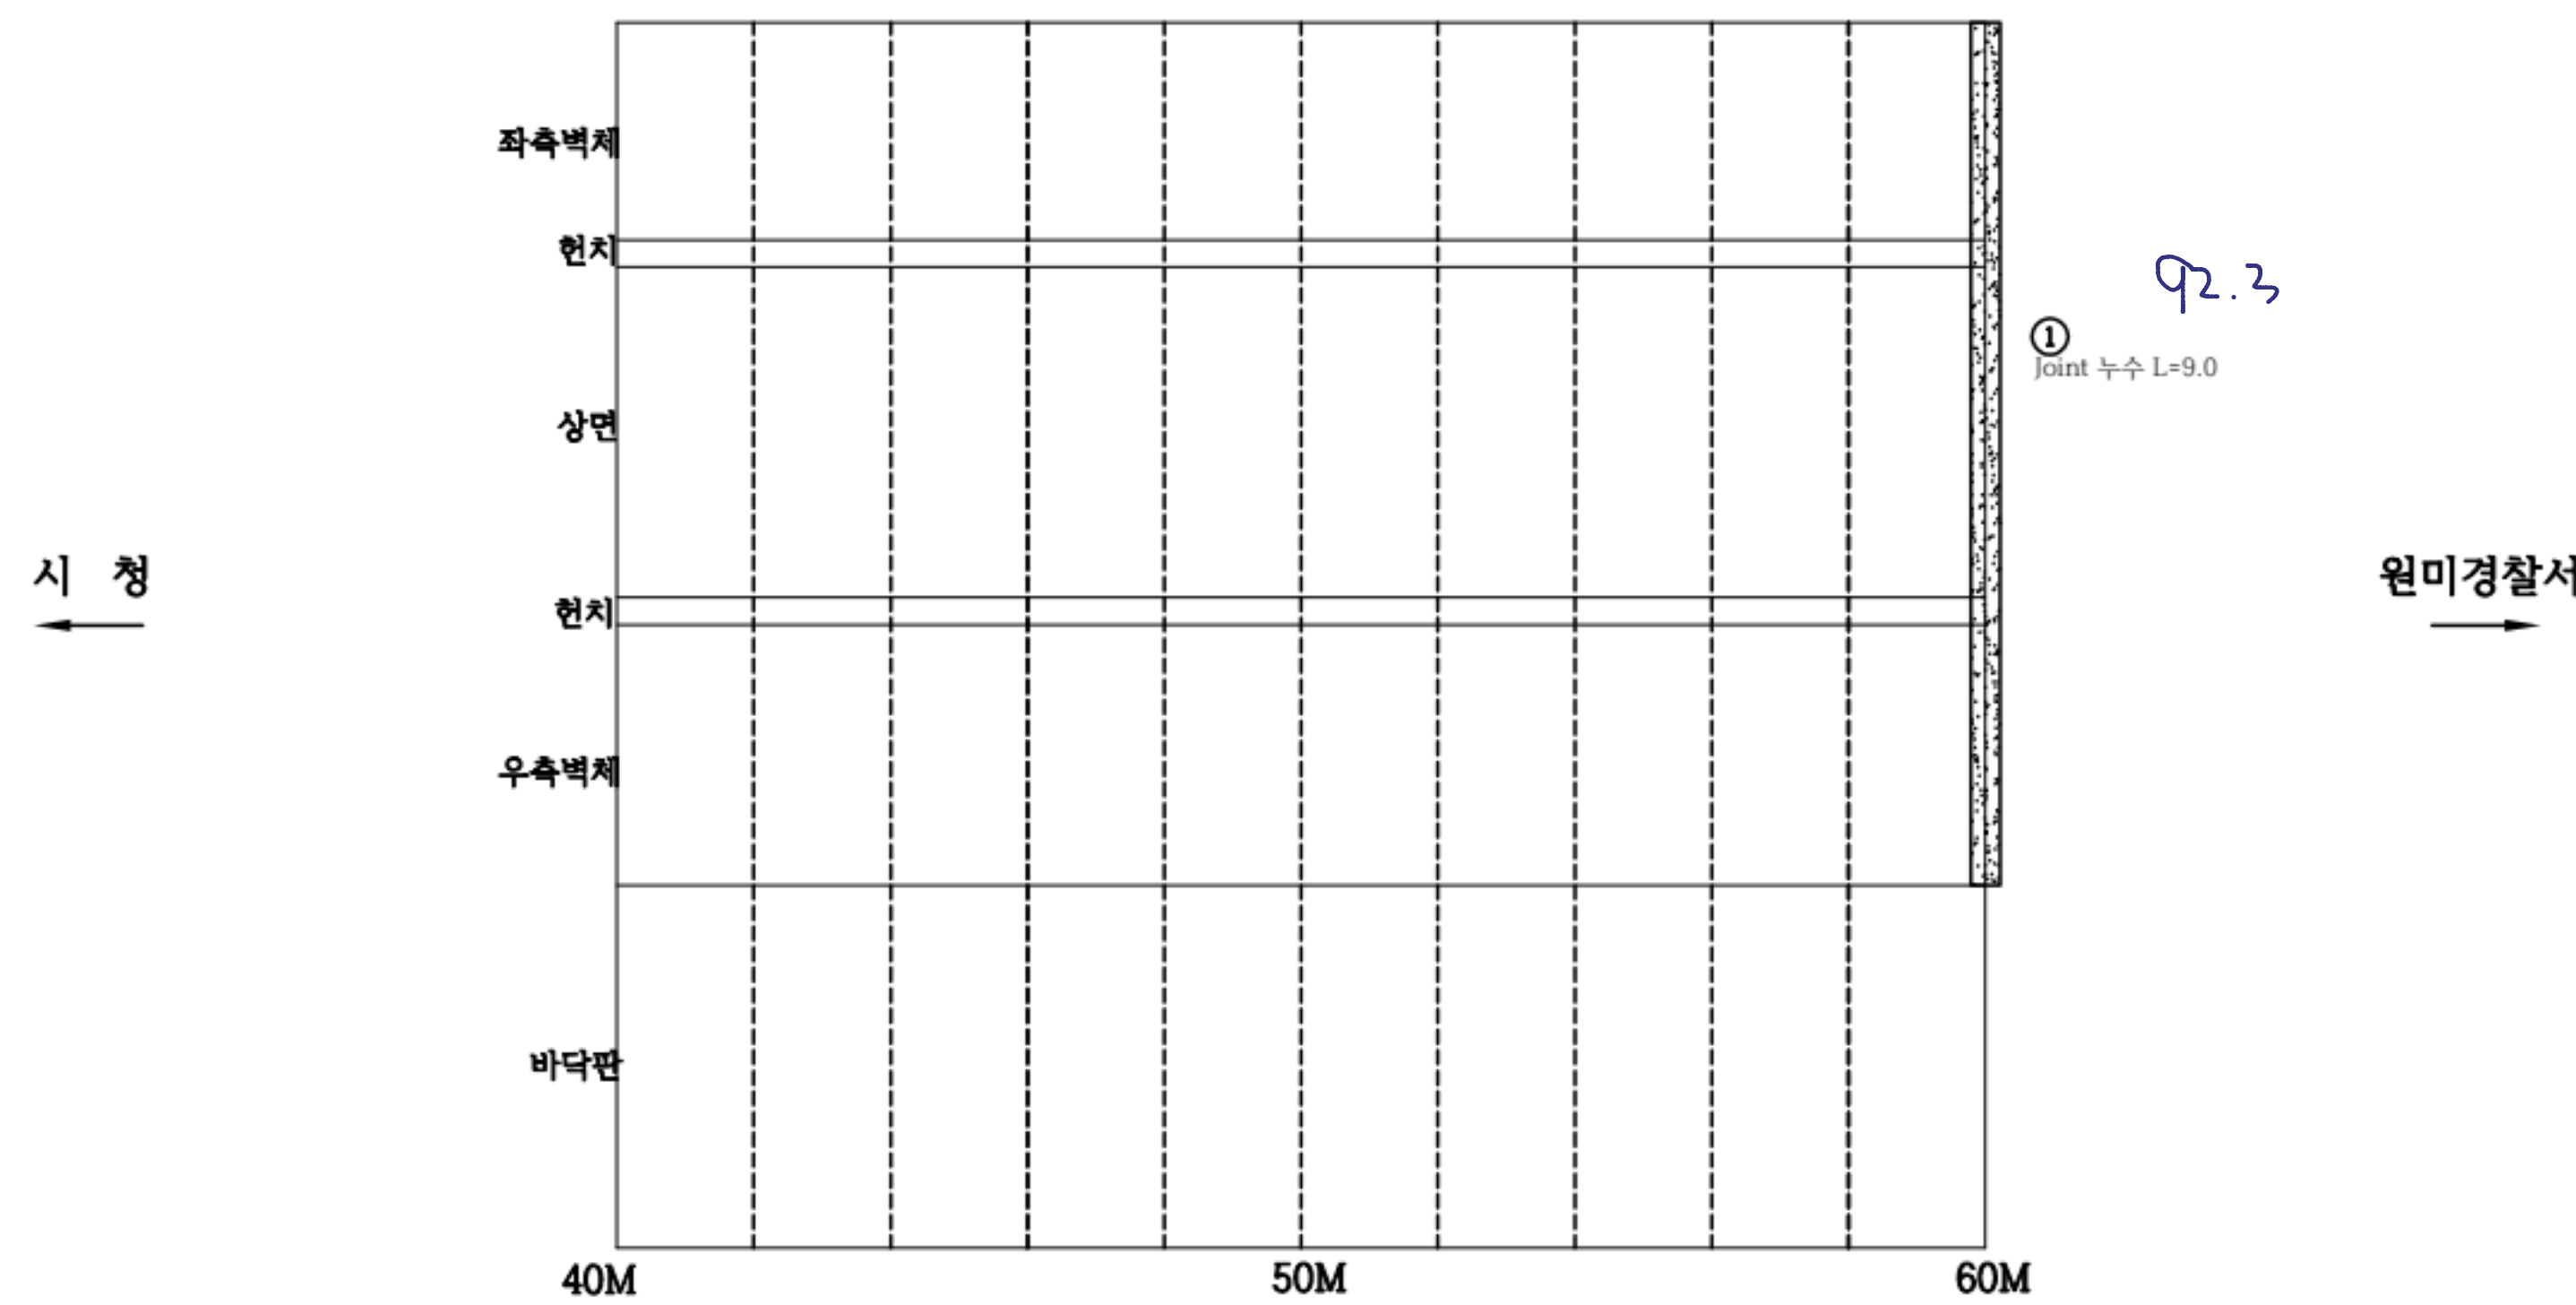
| 발주처 | 부천시 원미구 | | | 도면명 | A1점속부 BOX3 내부 - 40~60M | 분류 | | 2025. 04 | FN64 |

| 손상<br>번호 | 손 상 현 황 | 손상규모 | | | 손상물량 | | 비고 |
|---|---|---|---|---|---|---|---|
| 1 | Joint 누수 | | 9.0 | 1 | 9.0 | m | |

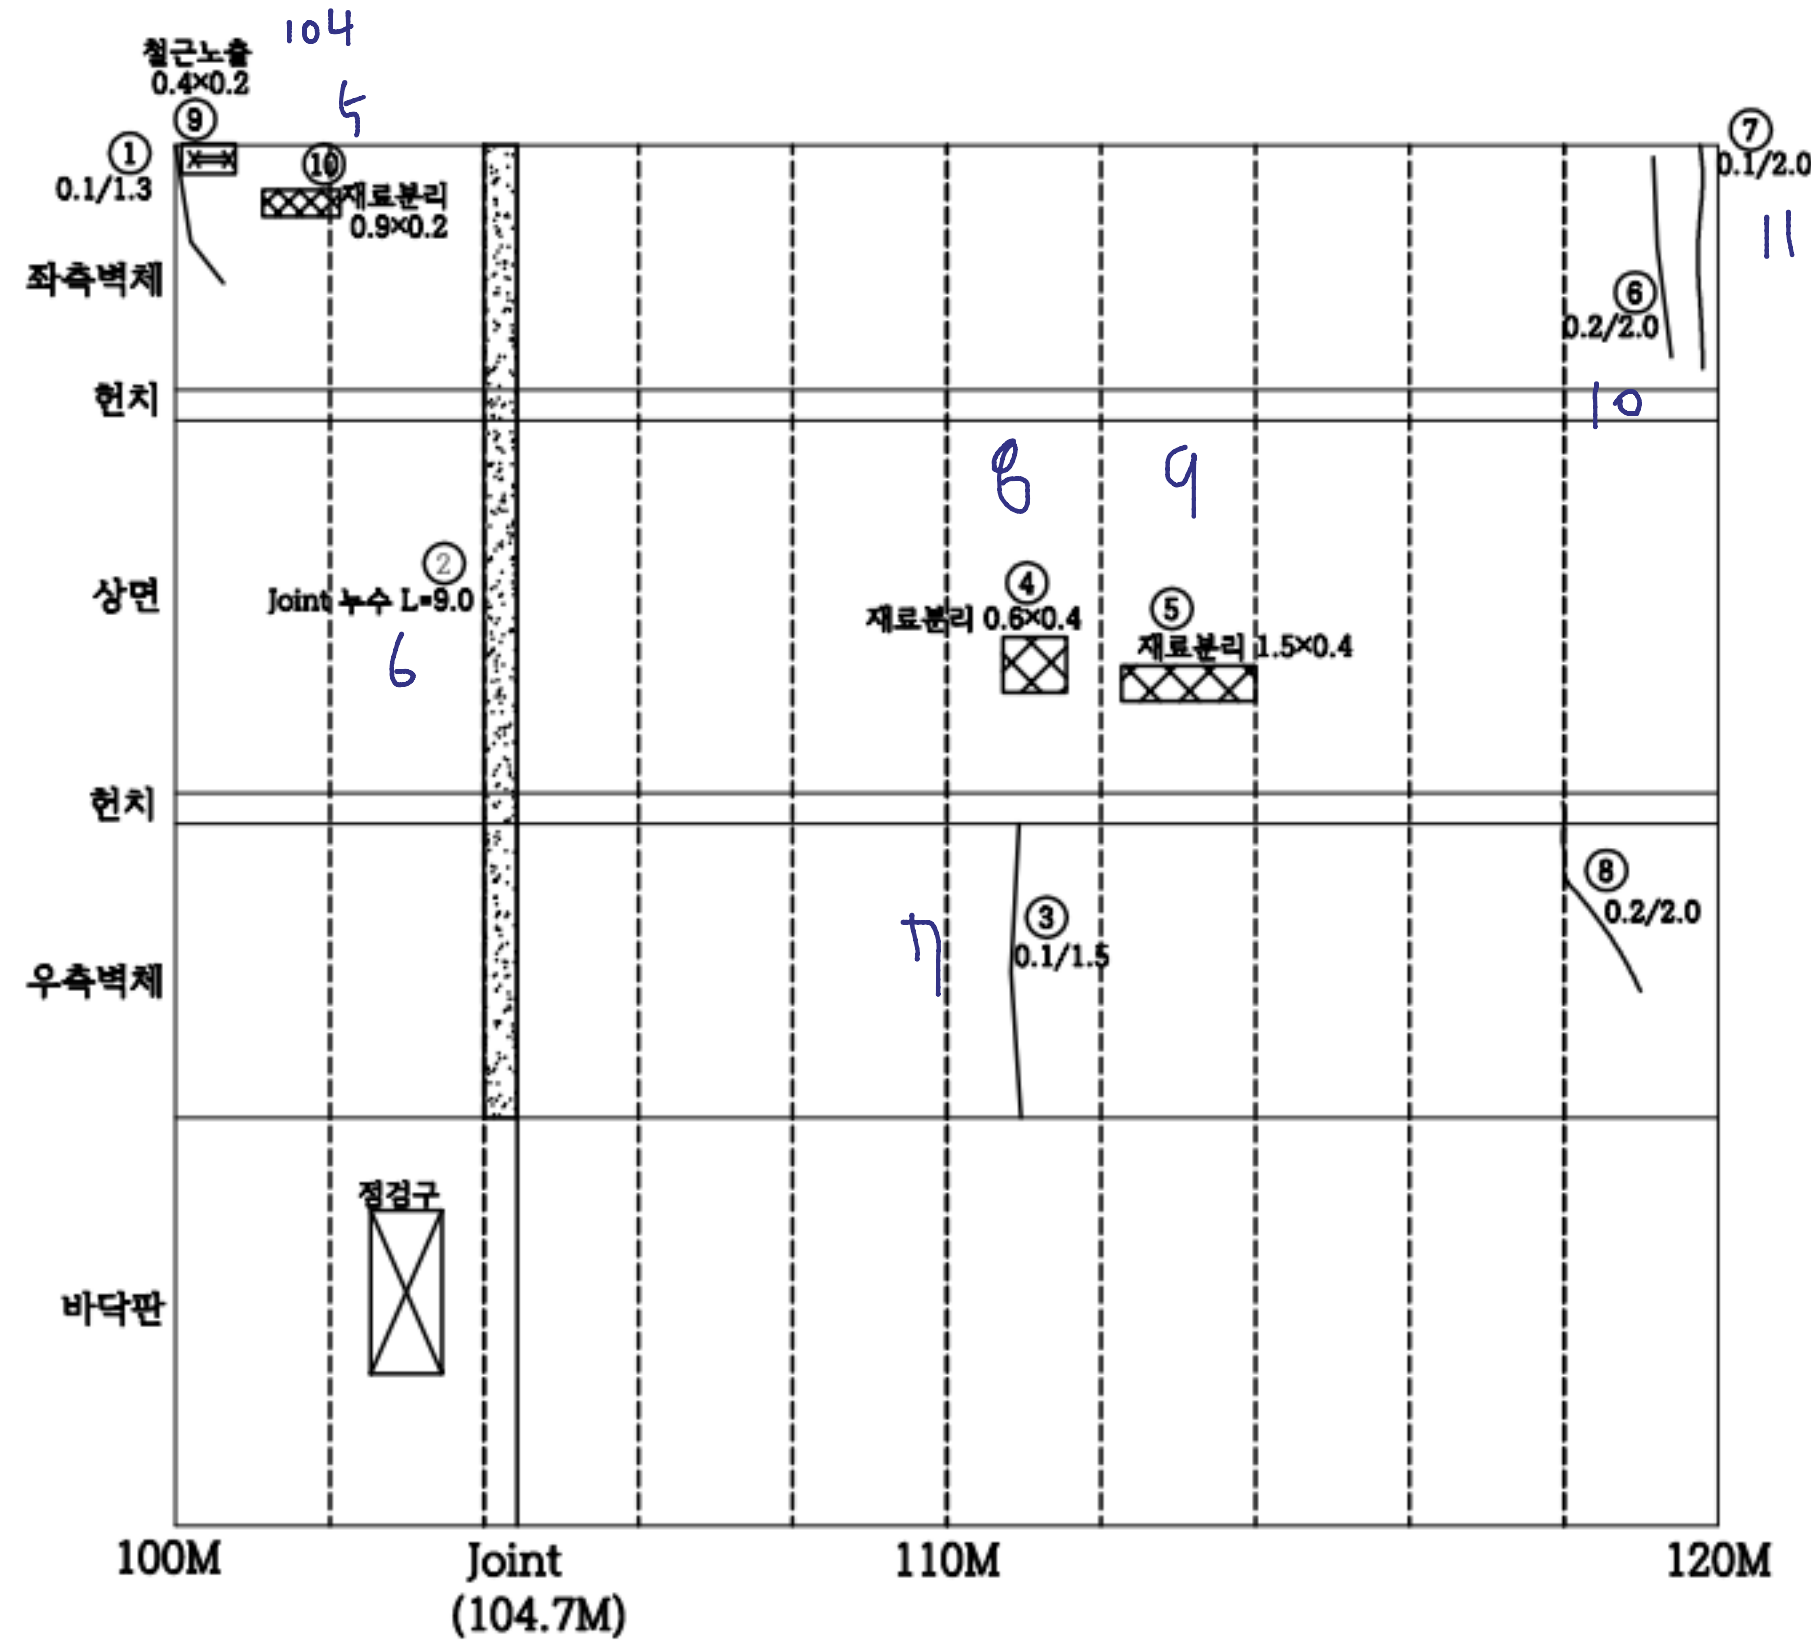
| 발주처 | 부천시 원미구 | | | 도면명 | A1접속부 BOX3 내부 - 100~120M | 분 류 | | 2025. 04 | FN67 |

| 손상<br>번호 | 손 상 현 황 | 손상규모 | | | 손상물량 | | 비고 |
|---|---|---|---|---|---|---|---|
| 1 | 균열(0.3mm미만) | 0.1 | 1.3 | 1 | 1.3 | m | |
| 2 | Joint 누수 | | 9.0 | 1 | 9.0 | m | |
| 3 | 균열(0.3mm미만) | 0.1 | 1.5 | 1 | 1.5 | m | |
| 6 | 균열(0.3mm미만) | 0.2 | 2.0 | 1 | 2.0 | m | |
| 7 | 균열(0.3mm미만) | 0.1 | 2.0 | 1 | 2.0 | m | |
| 8 | 균열(0.3mm미만) | 0.2 | 2.0 | 1 | 2.0 | m | |

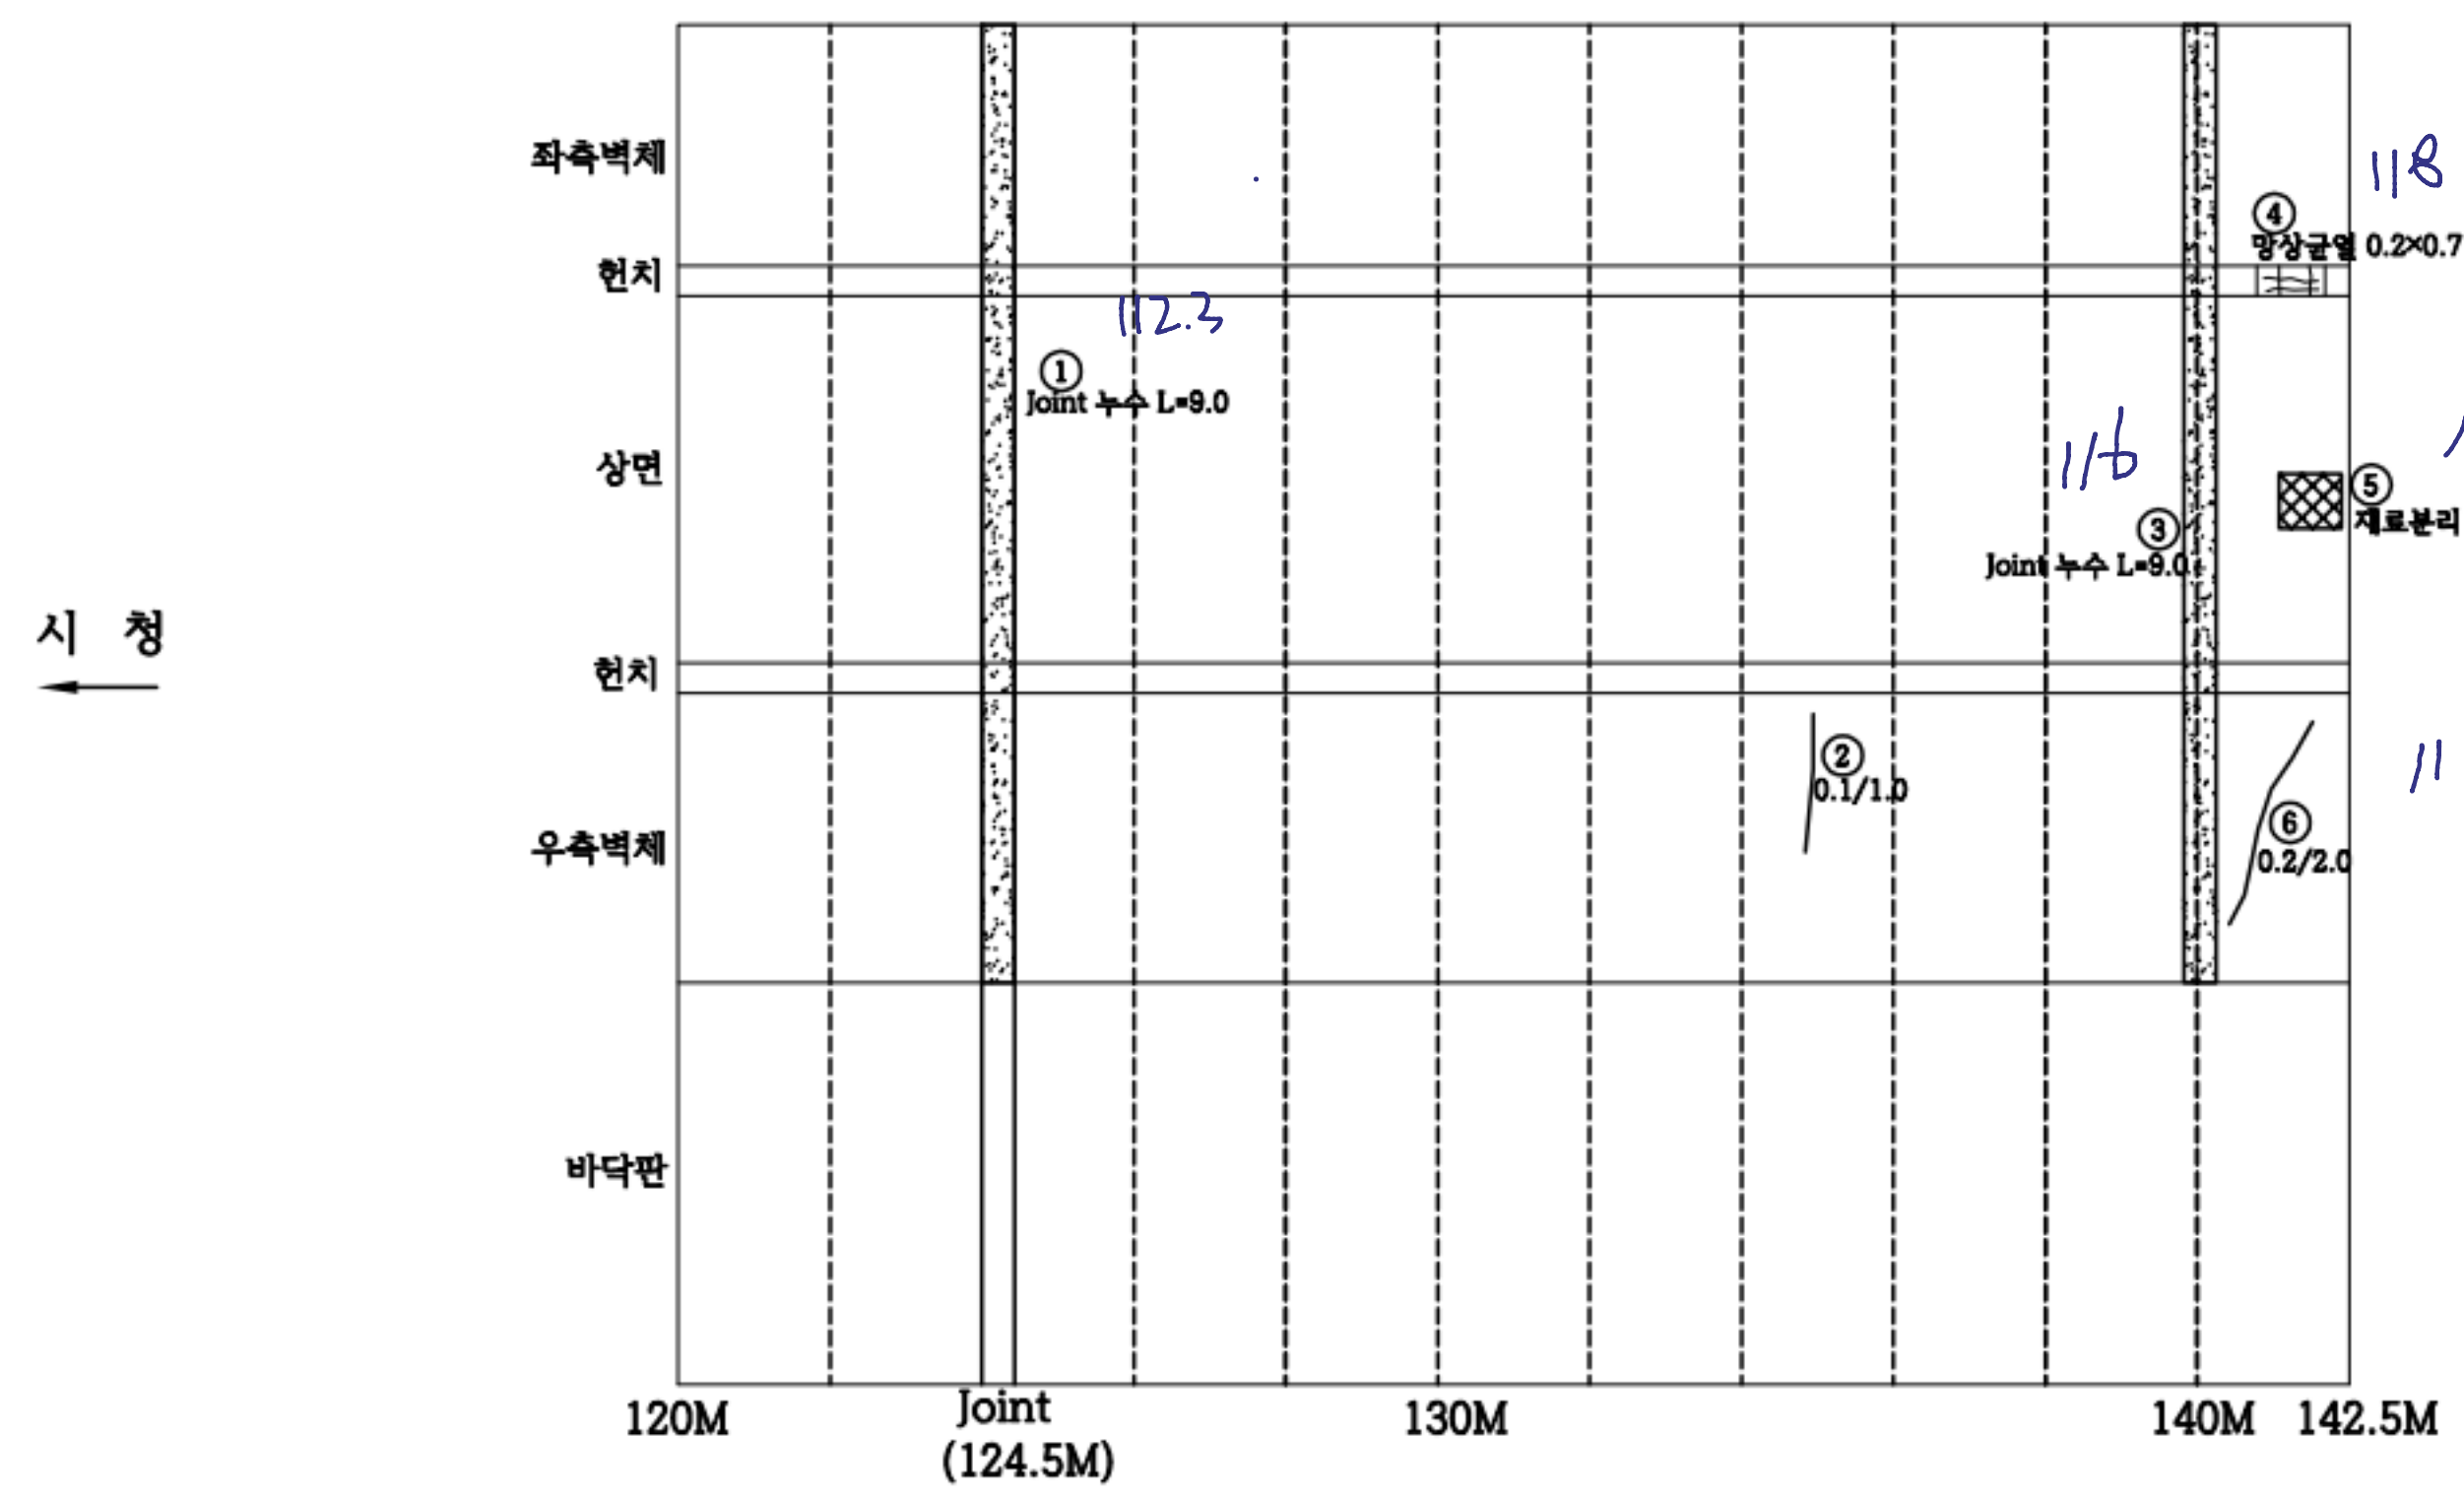
| 발주처 | 부천시 원미구 ? | | | 도면명 | A1접속부 BOX3 내부 - 120~142.5M | 분류 | | 2025. 04 | FN68 |

| 손상<br>번호 | 손 상 현 황 | 손상규모 | | | 손상물량 | | 비고 |
|---|---|---|---|---|---|---|---|
| 1 | Joint 누수 | | 9.0 | 1 | 9.0 | m | |
| 2 | 균열(0.3mm미만) | 0.1 | 1.0 | 1 | 1.0 | m | |
| 3 | Joint 누수 | | 9.0 | 1 | 9.0 | m | |
| 4 | 망상균열 | 0.2 | 0.7 | 1 | 0.14 | m <sup>2</sup> | |
| 6 | 균열(0.3mm미만) | 0.2 | 2.0 | 1 | 2.0 | m | |
