| 발 주 처 | 과 업 명 | 점 검 기 관 | 구 조 물 명 | 도 면 명 | 도 면 번 호 |
|---|---|---|---|---|---|
| 수원국토관리사무소 | 2024년 국도3호선 광주4터널(상) 등<br>3개소 정밀안전점검용역 | (주)동우기술단 | 광주2터널(성남방향) | 터널 내부 (S1~S4) | 001 |

광주2터널(성남방향)

터널 내부 (S5~S7)

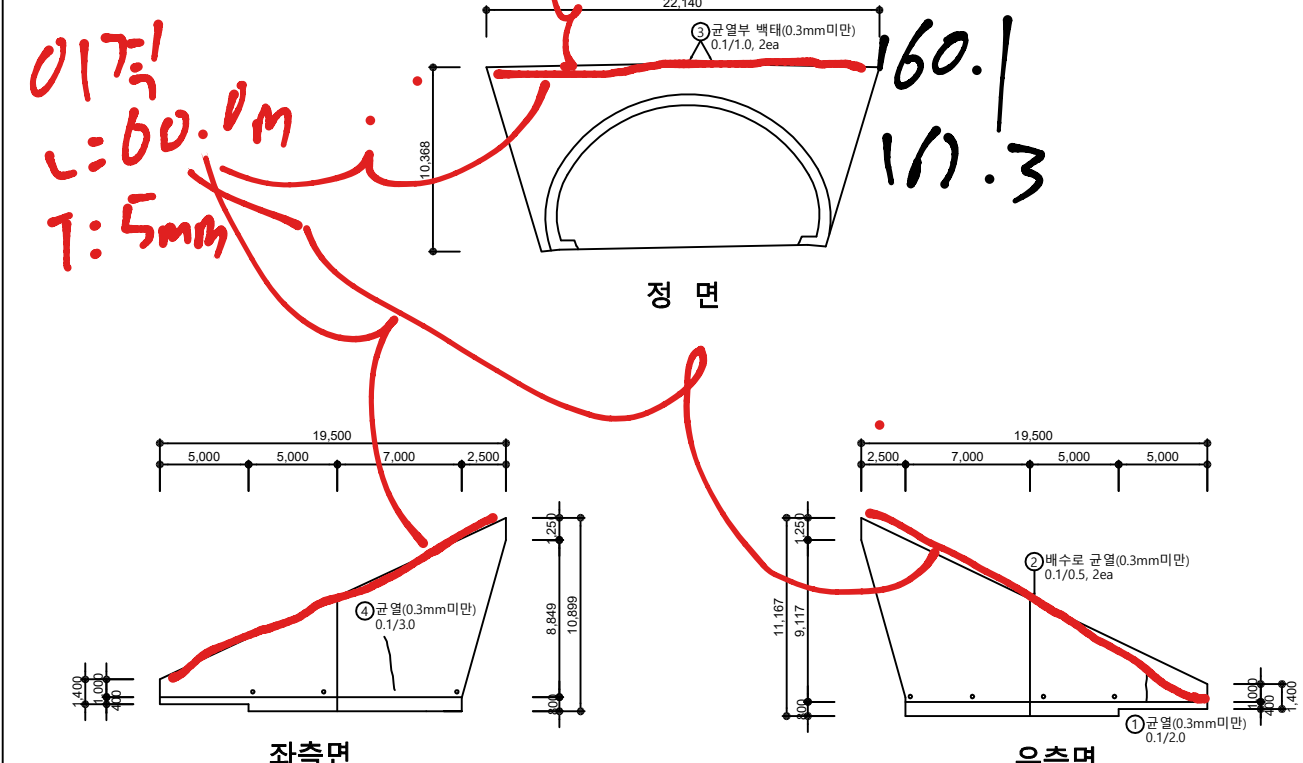
| 번호 | 손상현황 | 손상규모 | | | | | | 비고 |
|---|---|---|---|---|---|---|---|---|
| 1 | 균열(0.3mm미만) | 0.10 | 2.00 | | 1 | 2.00 | m | 기존 |
| 2 | 균열 | 0.10 | 0.50 | | 2 | 1.00 | m | 기존 |
| 3 | 균열부 백태(0.3mm미만) | 0.10 | 1.00 | | 2 | 2.00 | m | 기존 |
| 4 | 균열(0.3mm미만) | 0.10 | 3.00 | | 1 | 3.00 | m | 기존 |
