2024년 국도3호선 광주4터널(상) 등  
3개소 정밀안전점검용역

광주2터널(성남방향)

터널 내부 (S1~S4)

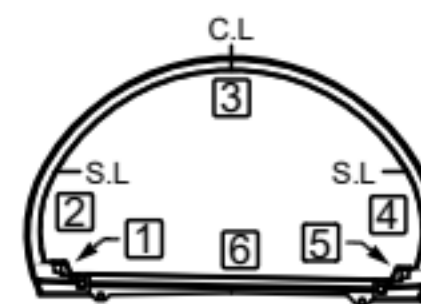
# SECTION

| 번호 | 손상현황 | 손상규모 | | | | | | 비고 |
|---|---|---|---|---|---|---|---|---|
| 1 | 균열(0.3mm미만) | 0.20 | 2.50 | | 10 | 25.00 | m | 기존 |
| 2 | 균열(0.3mm이상) | 0.30 | 0.50 | | 1 | 0.50 | m | 신규 |
| 3 | 균열(0.3mm미만) | 0.20 | 0.30 | | 3 | 0.90 | m | 신규 |

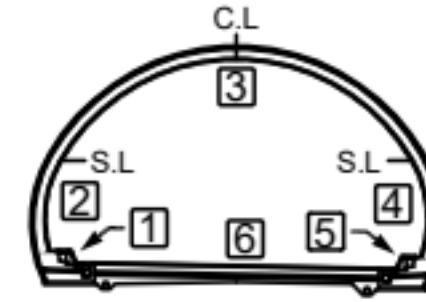
## SECTION

| 번호 | 손상현황 | 손상규모 | | | | | | 비고 |
|---|---|---|---|---|---|---|---|---|
| 1 | 균열(0.3mm미만) | 0.20 | 2.00 | | 1 | 2.00 | m | 기존 |
| 2 | 균열(0.3mm미만) | 0.20 | 7.60 | | 1 | 7.60 | m | 기존 |
| 3 | 균열(0.3mm미만) | 0.20 | 8.90 | | 1 | 8.90 | m | 기존 |
| 4 | 균열(0.3mm미만) | 0.20 | 0.70 | | 1 | 0.70 | m | 기존 |
| 5 | 포장 망상균열 | 0.20 | 2.00 | 24.00 | 1 | 48.00 | m² | 기존 |
| 6 | 포장균열(0.3mm미만) | 0.20 | 1.50 | | 2 | 3.00 | m | 기존 |

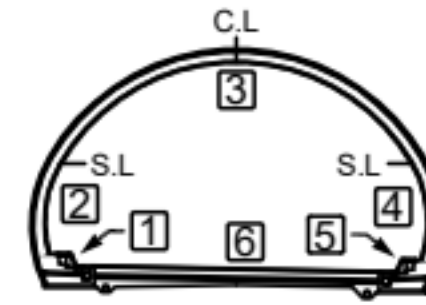
# SECTION

| 번호 | 손상현황 | 손상규모 | | | | | | 비고 |
|---|---|---|---|---|---|---|---|---|
| 1 | 균열(0.3mm미만) | 0.20 | 9.00 | | 1 | 9.00 | m | 기존 |
| 2 | 균열(0.3mm이상) | 0.30 | 4.50 | | 1 | 4.50 | m | 기존 |
| 3 | 균열(0.3mm미만) | 0.20 | 9.00 | | 1 | 9.00 | m | 기존 |
| 5 | 균열(0.3mm미만) | 0.20 | 8.90 | | 1 | 8.90 | m | 기존 |
| 6 | 균열(0.3mm미만) | 0.20 | 0.70 | | 6 | 4.20 | m | 기존 |
| 7 | 균열(0.3mm미만) | 0.20 | 1.50 | | 1 | 1.50 | m | 신규 |
| 8 | 균열(0.3mm이상) | 0.30 | 0.70 | | 1 | 0.70 | m | 신규 |

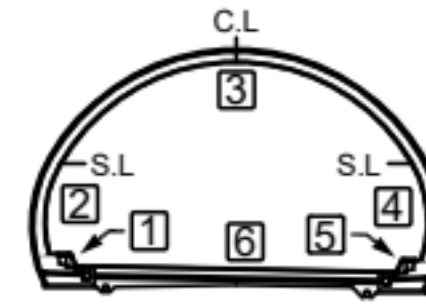
## SECTION

| 번호 | 손상현황 | 손상규모 | | | | | | 비고 |
|---|---|---|---|---|---|---|---|---|
| 1 | 균열(0.3mm미만) | 0.20 | 9.00 | | 1 | 9.00 | m | 기존 |
| 2 | 균열(0.3mm미만) | 0.20 | 9.00 | | 1 | 9.00 | m | 기존 |
| 4 | 균열(0.3mm이상) | 0.30 | 1.50 | | 1 | 1.50 | m | 기존 |
| 5 | 균열(0.3mm미만) | 0.20 | 9.00 | | 1 | 9.00 | m | 기존 |
| 6 | 균열(0.3mm미만) | 0.20 | 0.70 | | 5 | 3.50 | m | 기존 |
| 7 | 포장균열(0.3mm이상) | 0.30 | 4.00 | | 22 | 88.00 | m | 기존 |
| 8 | 포장균열(0.3mm미만) | 0.20 | 8.00 | | 40 | 320.00 | m | 기존 |
| 9 | 포장균열(0.3mm이상) | 0.30 | 3.00 | | 5 | 15.00 | m | 기존 |
| 10 | 균열(0.3mm이상) | 0.30 | 2.00 | | 1 | 2.00 | m | 신규 |
| 11 | 균열(0.3mm미만) | 0.20 | 0.50 | | 1 | 0.50 | m | 신규 |
| 12 | 균열(0.3mm미만) | 0.10 | 0.70 | | 1 | 0.70 | m | 신규 |
| 13 | 균열(0.3mm이상) | 0.30 | 0.70 | | 1 | 0.70 | m | 신규 |

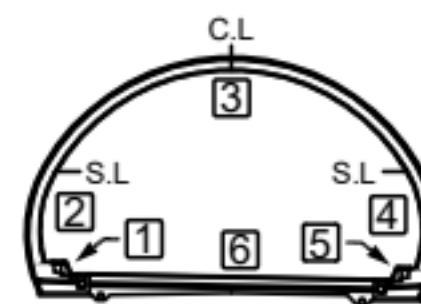
## SECTION

| 번호 | 손상현황 | 손상규모 | | | | | | 비고 |
|---|---|---|---|---|---|---|---|---|
| 1 | 균열(0.3mm미만) | 0.20 | 9.10 | | 1 | 9.10 | m | 기존 |
| 2 | 균열(0.3mm미만) | 0.20 | 8.00 | | 1 | 8.00 | m | 기존 |
| 3 | 균열(0.3mm미만) | 0.20 | 1.00 | | 1 | 1.00 | m | 신규 |
| 4 | 균열(0.3mm미만) | 0.20 | 1.00 | | 1 | 1.00 | m | 신규 |
| 5 | 균열(0.3mm미만) | 0.20 | 0.70 | | 3 | 2.10 | m | 기존 |
| 6 | 포장 망상균열 | 0.20 | 5.50 | 22.00 | 1 | 121.00 | m² | 기존 |
| 7 | 포장균열(0.3mm이상) | 0.50 | 3.00 | | 2 | 6.00 | m | 기존 |
| 8 | 균열(0.3mm이상) | 0.30 | 1.50 | | 1 | 1.50 | m | 신규 |
| 9 | 균열(0.3mm미만) | 0.20 | 1.00 | | 1 | 1.00 | m | 신규 |
