수원국토관리사무소

2024년 국도3호선 광주4터널(상) 등  
3개소 정밀안전점검용역

(주)동우기술단

광주2터널(성남방향)

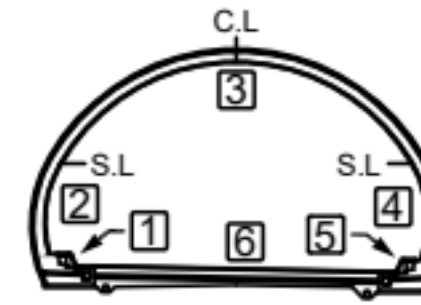
| 번호 | 손상현황 | 손상규모 | | | | | | 비고 |
|---|---|---|---|---|---|---|---|---|
| 1 | 균열(0.3mm미만) | 0.20 | 2.50 | | 10 | 25.00 | m | 기존 |
| 2 | 균열(0.3mm이상) | 0.30 | 0.50 | | 1 | 0.50 | m | 신규 |
| 3 | 균열(0.3mm미만) | 0.20 | 0.30 | | 3 | 0.90 | m | 신규 |

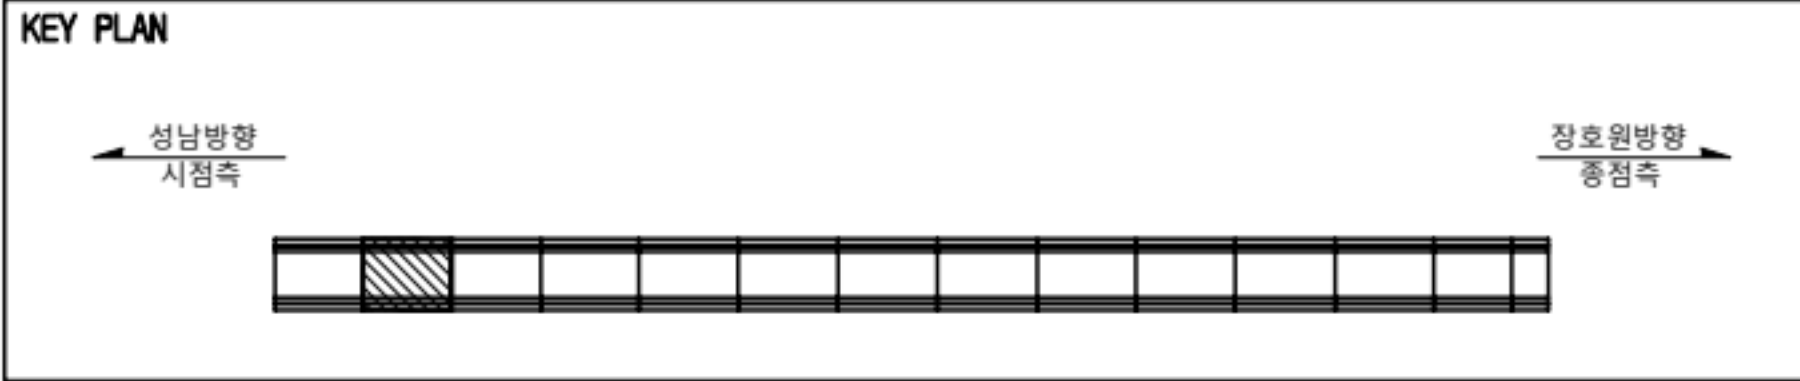
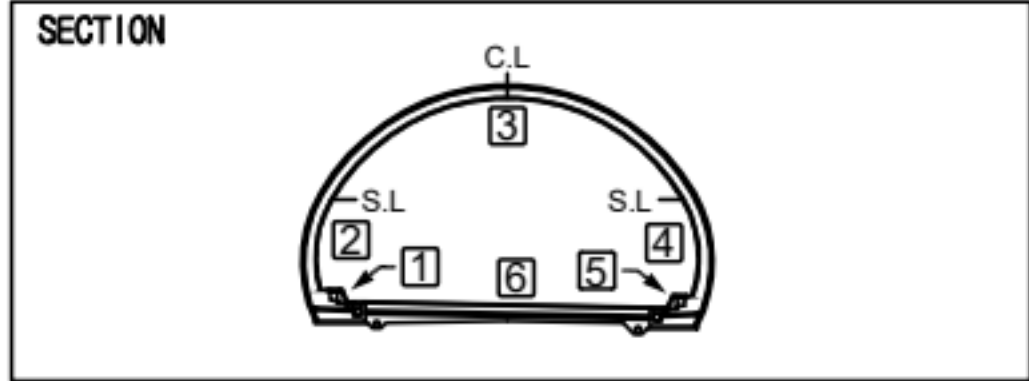
001

| 번호 | 손상현황 | 손상규모 | | | | | | 비고 |
|---|---|---|---|---|---|---|---|---|
| 2 | 포장 망상균열 | 0.20 | 4.00 | 9.00 | 1 | 36.00 | m² | 기존 |

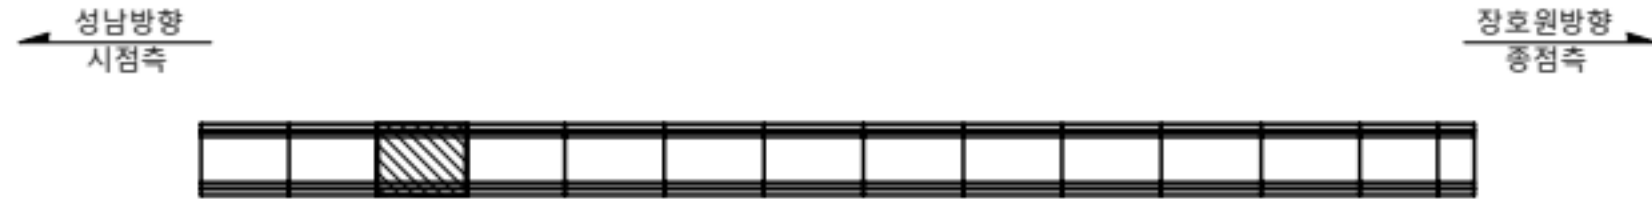
| 발 주 처 | 과 업 명 | 점검기관 | 구 조 물 명 | 도 면 명 | 도면번호 |
|---|---|---|---|---|---|
| 수원국토관리사무소 | 2024년 국도3호선 광주4터널(상) 등<br>3개소 정밀안전점검용역 | (주)동우기술단 | 광주2터널(성남방향) | 터널 내부 (S5~S7) | 002 |

| 번호 | 손상현황 | 손상규모 | | | | | | 비고 |
|---|---|---|---|---|---|---|---|---|
| 1 | 균열(0.3mm미만) | 0.20 | 2.00 | | 1 | 2.00 | m | 기존 |
| 2 | 균열(0.3mm미만) | 0.20 | 7.60 | | 1 | 7.60 | m | 기존 |
| 3 | 균열(0.3mm미만) | 0.20 | 8.90 | | 1 | 8.90 | m | 기존 |
| 4 | 균열(0.3mm미만) | 0.20 | 0.70 | | 1 | 0.70 | m | 기존 |
| 5 | 포장 망상균열 | 0.20 | 2.00 | 24.00 | 1 | 48.00 | m² | 기존 |
| 6 | 포장균열(0.3mm미만) | 0.20 | 1.50 | | 2 | 3.00 | m | 기존 |

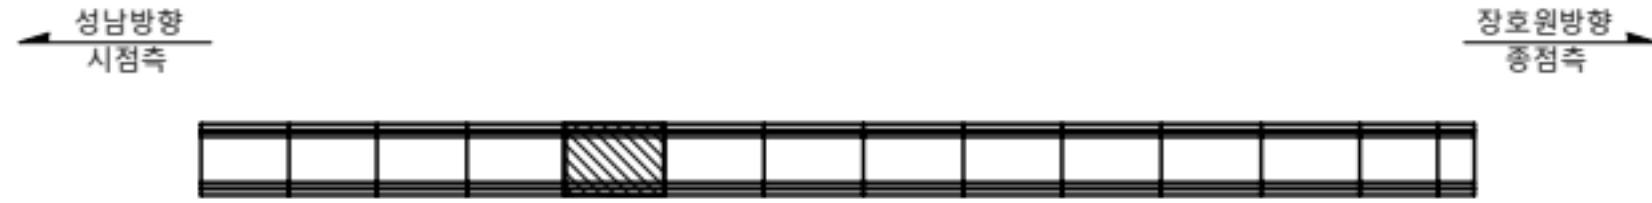
| 발 주 처 | 과 업 명 | 점검기관 | 구 조 물 명 | 도 면 명 | 도면번호 |
|---|---|---|---|---|---|
| 수원국토관리사무소 | 2024년 국도3호선 광주4터널(상) 등<br>3개소 점밀안전점검용역 | (주)동우기술단 | 광주2터널(성남방향) | 터널 내부 (S11~S13) | 004 |

| 번호 | 손상현황 | 손상규모 | | | | | | 비고 |
|---|---|---|---|---|---|---|---|---|
| 1 | 균열(0.3mm이상) | 0.50 | 9.00 | | 1 | 9.00 | m | 기존 |
| 2 | 균열(0.3mm미만) | 0.20 | 0.80 | | 2 | 1.60 | m | 기존 |
| 3 | 균열(0.3mm미만) | 0.20 | 1.20 | | 1 | 1.20 | m | 기존 |
| 4 | 균열(0.3mm이상) | 0.50 | 9.00 | | 1 | 9.00 | m | 기존 |
| 5 | 균열(0.3mm미만) | 0.20 | 9.10 | | 1 | 9.10 | m | 기존 |
| 6 | 균열(0.3mm미만) | 0.20 | 0.70 | | 3 | 2.10 | m | 기존 |
| 8 | 포장균열(0.3mm이상) | 0.30 | 1.00 | | 1 | 1.00 | m | 기존 |
| 9 | 포장균열(0.3mm이상) | 0.30 | 2.50 | | 1 | 2.50 | m | 기존 |
| 10 | 균열(0.3mm이상) | 0.30 | 1.00 | | 1 | 1.00 | m | 신규 |
| 11 | 균열(0.3mm이상) | 0.30 | 1.50 | | 1 | 1.50 | m | 신규 |
| 14 | 균열(0.3mm미만) | 0.20 | 0.70 | | 1 | 0.70 | m | 신규 |

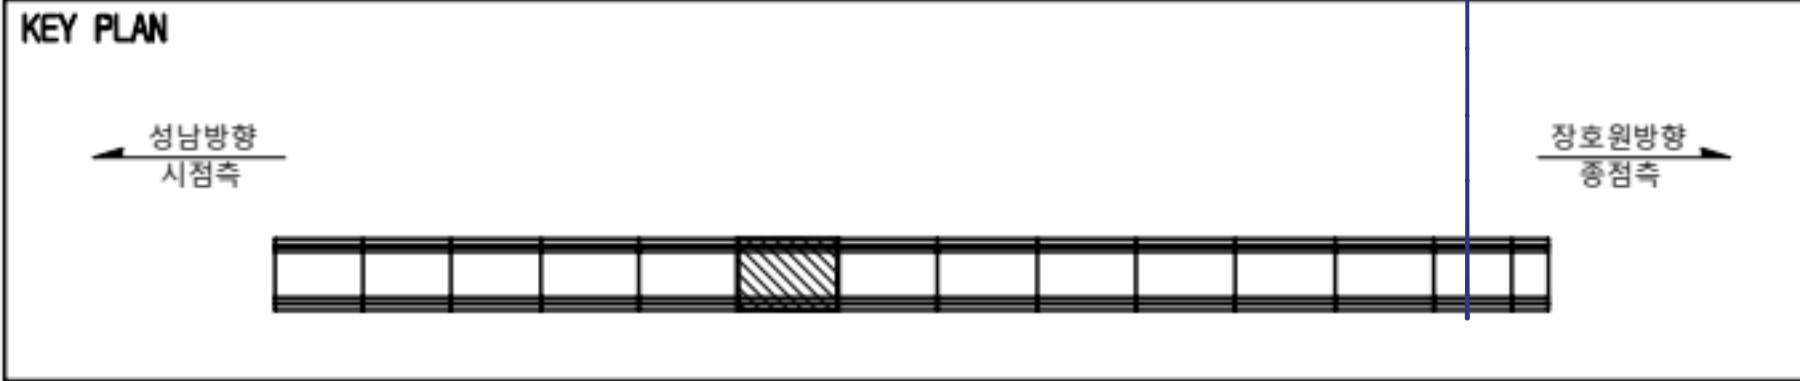
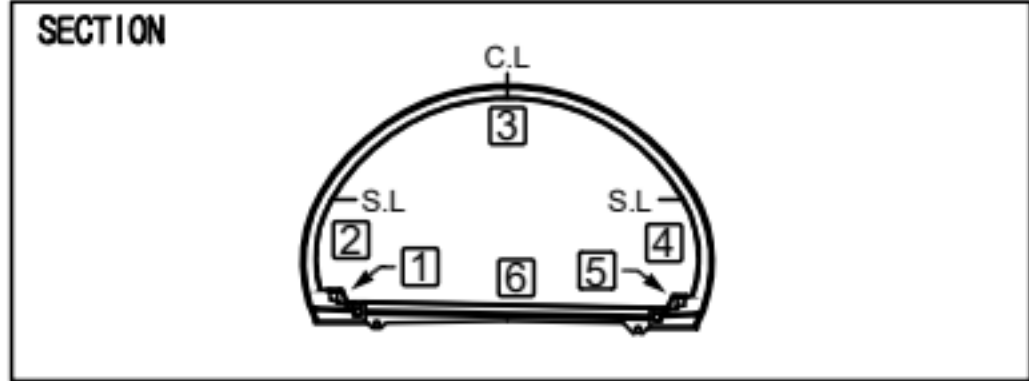
005

| 번호 | 손상현황 | 손상규모 | | | | | | 비고 |
|---|---|---|---|---|---|---|---|---|
| 1 | 균열(0.3mm미만) | 0.20 | 9.00 | | 1 | 9.00 | m | 기존 |
| 2 | 균열(0.3mm미만) | 0.20 | 9.00 | | 1 | 9.00 | m | 기존 |
| 4 | 균열(0.3mm이상) | 0.30 | 1.50 | | 1 | 1.50 | m | 기존 |
| 5 | 균열(0.3mm미만) | 0.20 | 9.00 | | 1 | 9.00 | m | 기존 |
| 6 | 균열(0.3mm미만) | 0.20 | 0.70 | | 5 | 3.50 | m | 기존 |
| 7 | 포장균열(0.3mm이상) | 0.30 | 4.00 | | 22 | 88.00 | m | 기존 |
| 8 | 포장균열(0.3mm미만) | 0.20 | 8.00 | | 40 | 320.00 | m | 기존 |
| 9 | 포장균열(0.3mm이상) | 0.30 | 3.00 | | 5 | 15.00 | m | 기존 |
| 10 | 균열(0.3mm이상) | 0.30 | 2.00 | | 1 | 2.00 | m | 신규 |
| 11 | 균열(0.3mm미만) | 0.20 | 0.50 | | 1 | 0.50 | m | 신규 |
| 12 | 균열(0.3mm미만) | 0.10 | 0.70 | | 1 | 0.70 | m | 신규 |
| 13 | 균열(0.3mm이상) | 0.30 | 0.70 | | 1 | 0.70 | m | 신규 |

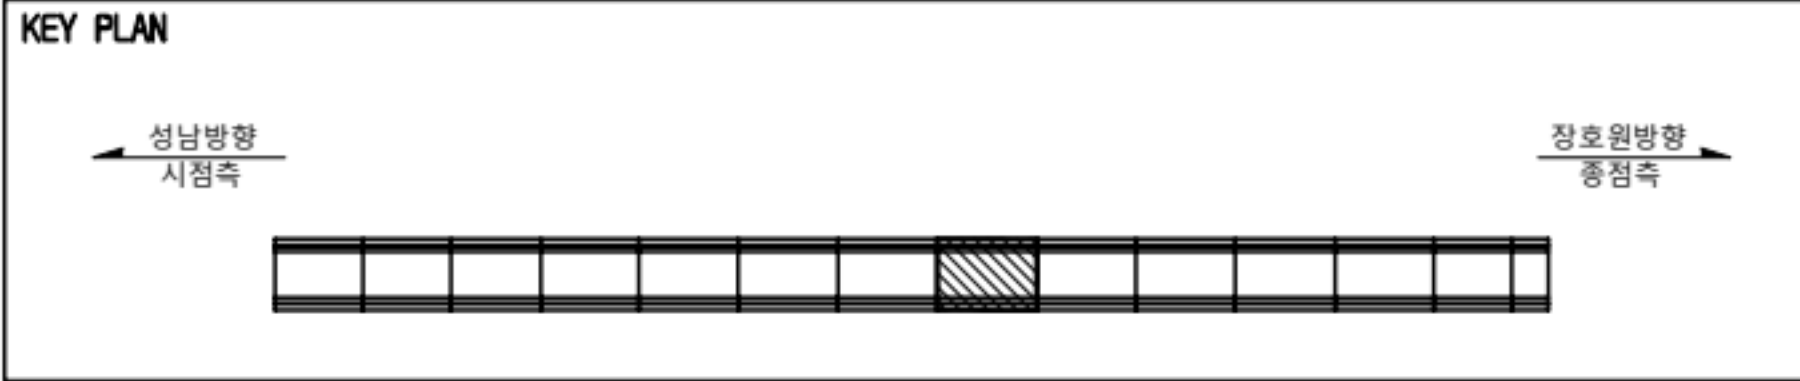
007

| 번호 | 손상현황 | 손상규모 | | | | | | 비고 |
|---|---|---|---|---|---|---|---|---|
| 1 | 균열(0.3mm미만) | 0.20 | 3.00 | | 1 | 3.00 | m | 기존 |
| 2 | 균열(0.3mm미만) | 0.20 | 2.00 | | 1 | 2.00 | m | 기존 |
| 3 | 균열(0.3mm미만) | 0.20 | 3.00 | | 1 | 3.00 | m | 기존 |
| 4 | 균열(0.3mm미만) | 0.20 | 3.00 | | 1 | 3.00 | m | 기존 |
| 5 | 균열(0.3mm미만) | 0.20 | 0.70 | | 6 | 4.20 | m | 기존 |
| 9 | 포장균열(0.3mm이상) | 0.50 | 3.00 | | 1 | 3.00 | m | 기존 |
| 10 | 균열(0.3mm이상) | 0.30 | 9.00 | | 1 | 9.00 | m | 신규 |
| 11 | 균열(0.3mm이상) | 0.30 | 0.70 | | 1 | 0.70 | m | 신규 |
| 12 | 포장균열(0.3mm이상) | 0.40 | 3.00 | | 1 | 3.00 | m | 신규 |
| 13 | 포장 망상균열 | | 3.00 | 4.00 | 1 | 12.00 | m² | 신규 |

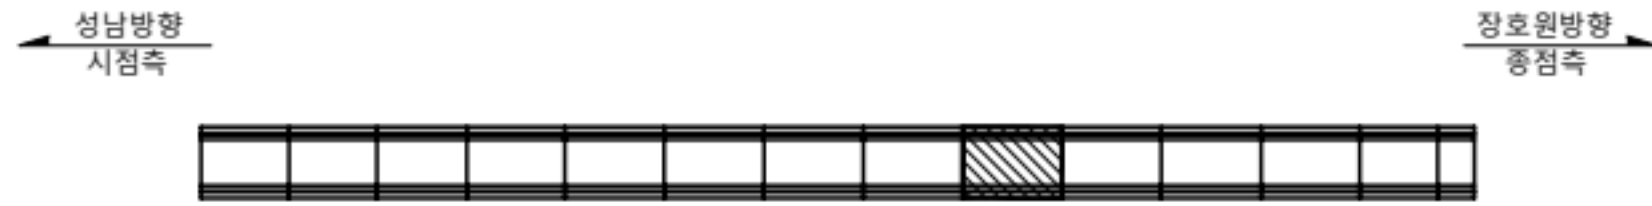
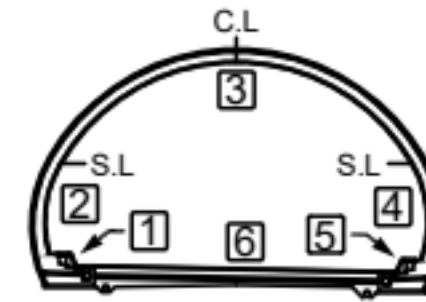
| 발주처 | 과업명 | 점검기관 | 구조물명 | 도면명 | 도면번호 |
|---|---|---|---|---|---|
| 수원국토관리사무소 | 2024년 국도3호선 광주4터널(상) 등 3개소 정밀안전점검용역 | (주)동우기술단 | 광주2터널(성남방향) | 터널 내부 (S23~S25) | 008 |

| 번호 | 손상현황 | 손상규모 | | | | | | 비고 |
|---|---|---|---|---|---|---|---|---|
| 1 | 균열(0.3mm미만) | 0.20 | 9.00 | | 1 | 9.00 | m | 신규 |
| 3 | 균열(0.3mm미만) | 0.20 | 0.70 | | 4 | 2.80 | m | 기존 |
