내곡터널(상행선)(상행) SPAN1~5

손상물량표

| 용 역 명 | 2025년 하반기<br>내국터널(상행선) 정밀안전점검 용역 |

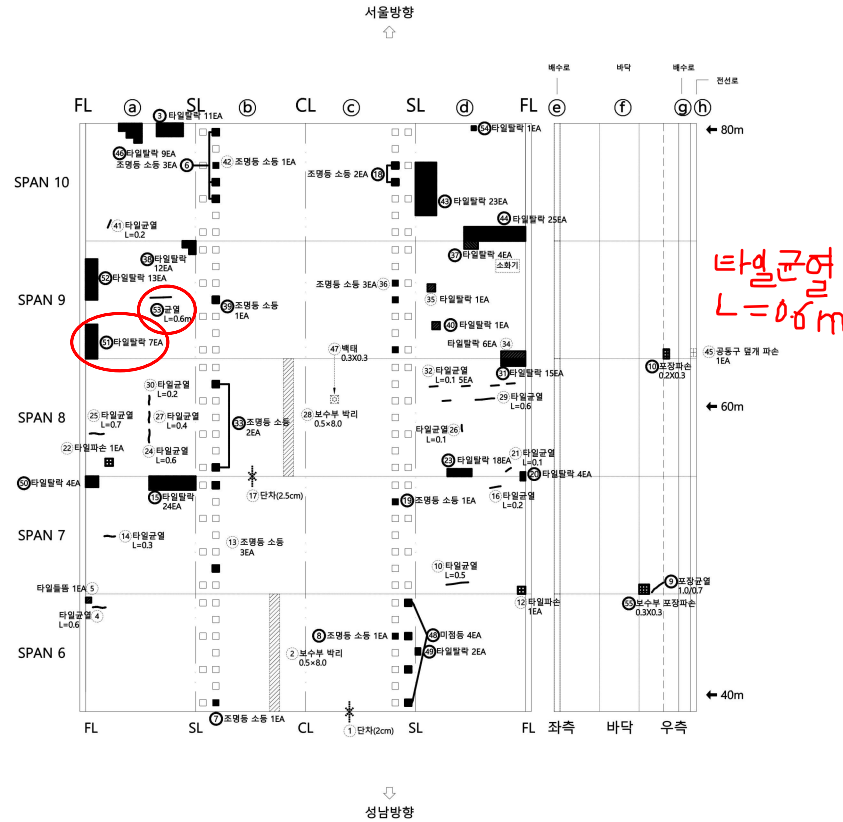
| 도면명 | SPAN6 ~ 10 |

| 번호 | 신/구 | 손상내용 | 손상현황 | | | | | 비고 |
|---|---|---|---|---|---|---|---|---|
| 4 | 구 | 타일균열 | | | 0.60 | 0.60 | m | 1 |
| 9 | 구 | 포장균열 | 1.00 | | 0.70 | 0.70 | m | 1 |
| 32 | 구 | 타일균열 | | | 0.10 | 0.50 | m | 5 |

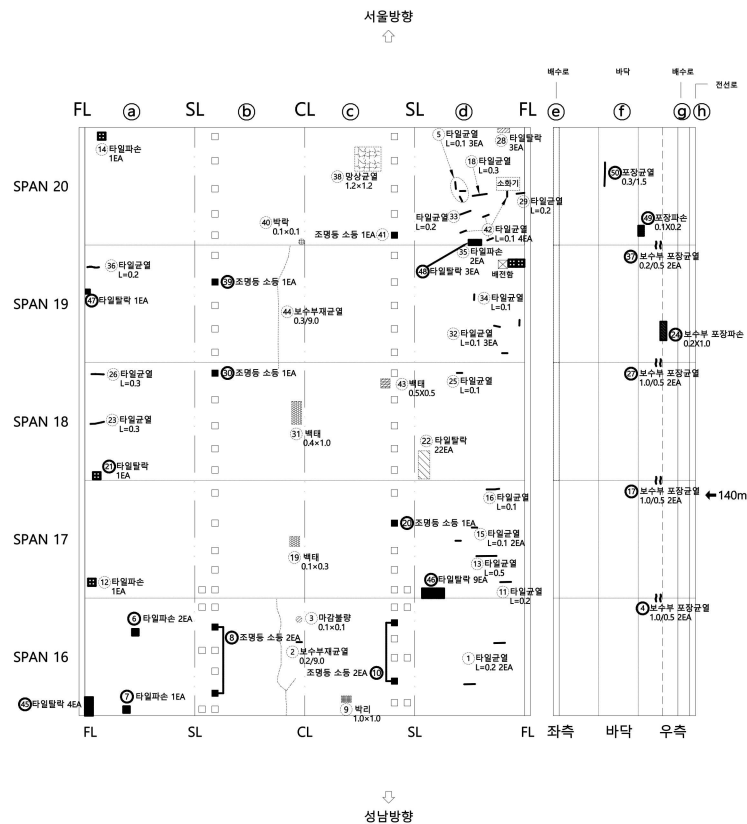
내곡터널(상행선)(상행) SPAN16~20

| 번호 | 신/구 | 손상내용 | 손상현황 | | | | | | 비 고 |
|---|---|---|---|---|---|---|---|---|---|
| 2 | 보수 | 보수부재균열(0.3mm미만) | 0.20 | | 9.00 | 9.00 | m | 1 | |
| 4 | 구 | 보수부 포장균열 | 1.00 | | 0.50 | 1.00 | m | 2 | |
| 38 | 보수 | 망상균열 | | 1.20 | 1.20 | 1.44 | m² | 1 | |

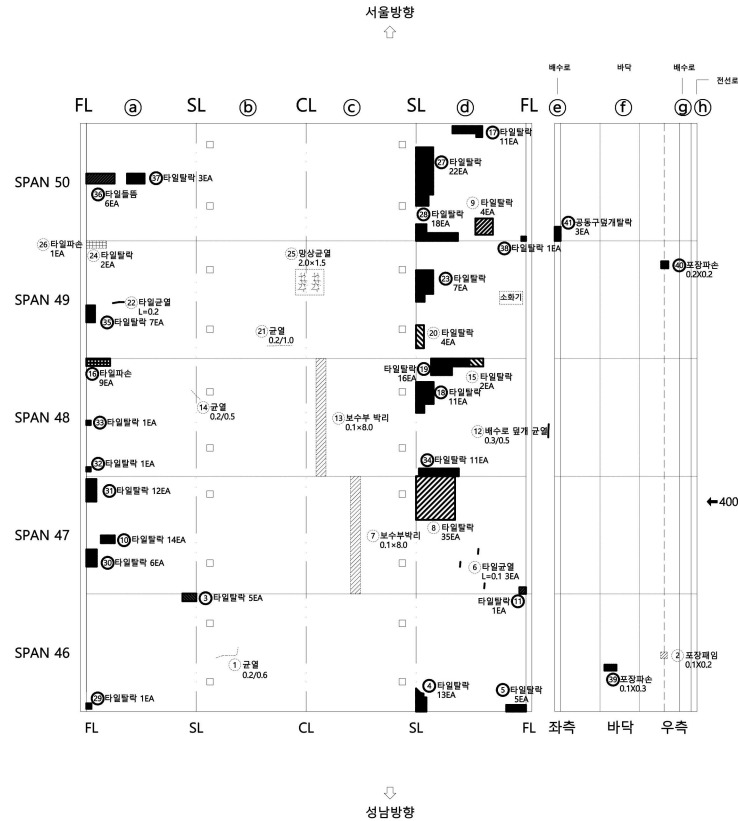
| 번호 | 신/구 | 손상내용 | 손상현황 | | | | | 비고 |
|---|---|---|---|---|---|---|---|---|
| 39 | 구 | 포장파손 | | 0.10 | 0.30 | 0.03 | m <sup>2</sup> | 1 |
| 40 | 구 | 포장파손 | | 0.20 | 0.20 | 0.04 | m <sup>2</sup> | 1 |
