내곡터널(하행) SPAN1~5

## 손상물량표

## 손 상 물 량 표

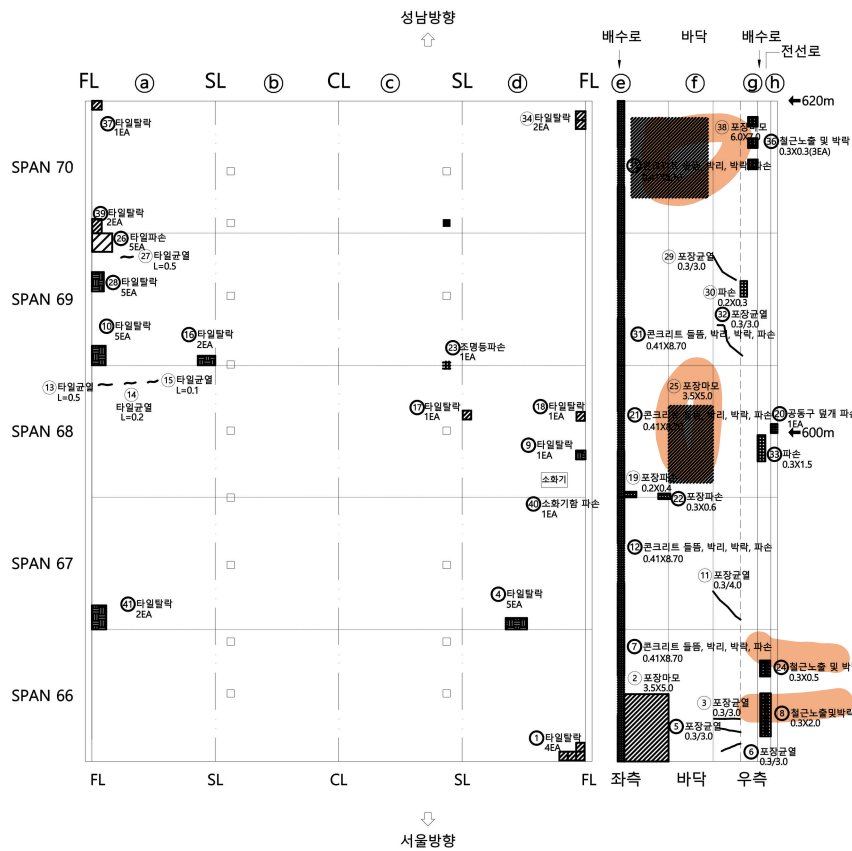
내곡터널(하행) SPAN66~70

| 번호 | 신/구 | 손상내용 | 손상현황 | | | | | 비고 |
|---|---|---|---|---|---|---|---|---|
| 3 | 구 | 포장균열 | 0.30 | | 3.00 | 3.00 | m | 1 |
| 5 | 구 | 포장균열 | 0.30 | | 3.00 | 3.00 | m | 1 |
| 13 | 구 | 타일균열 | | | 0.50 | 0.50 | m | 1 |
| 40 | 구 | 소화기함 파손 | | | 1.00 | EA | 1 | |

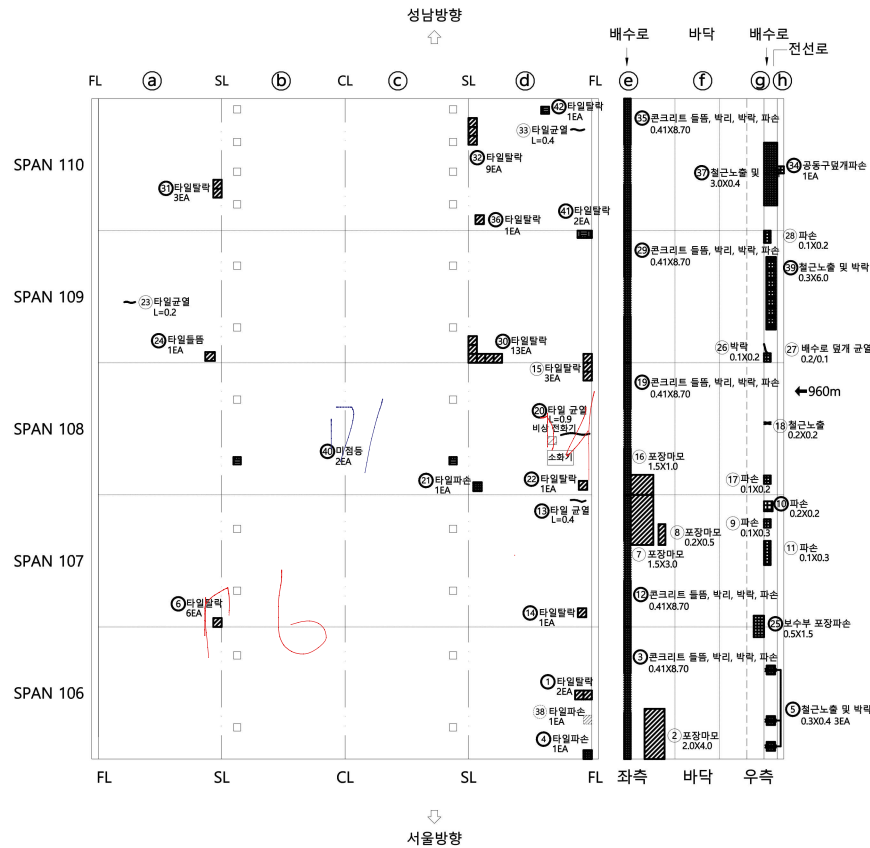
| | | | | 48 |

| 번호 | 신/구 | 손상내용 | 손상현황 | | | | | 비고 |
|---|---|---|---|---|---|---|---|---|
| 13 | 구 | 타일균열 | | | 0.40 | 0.40 | m | 1 |
| 27 | 구 | 배수로 덮개 균열 | 0.20 | | 0.10 | 0.10 | m | 1 |
| 40 | 구 | 미점등 | | | | 2.00 | EA | 2 |
