내곡터널(하행) SPAN1~5

## 손 상 물 량 표

| | | 돌돌 | | 박리, 박락, 파손 | | 표면열화 | 용 역 명 | 2025년 하반기<br>내곡터널(하행선) 정기안전점검 용역 |

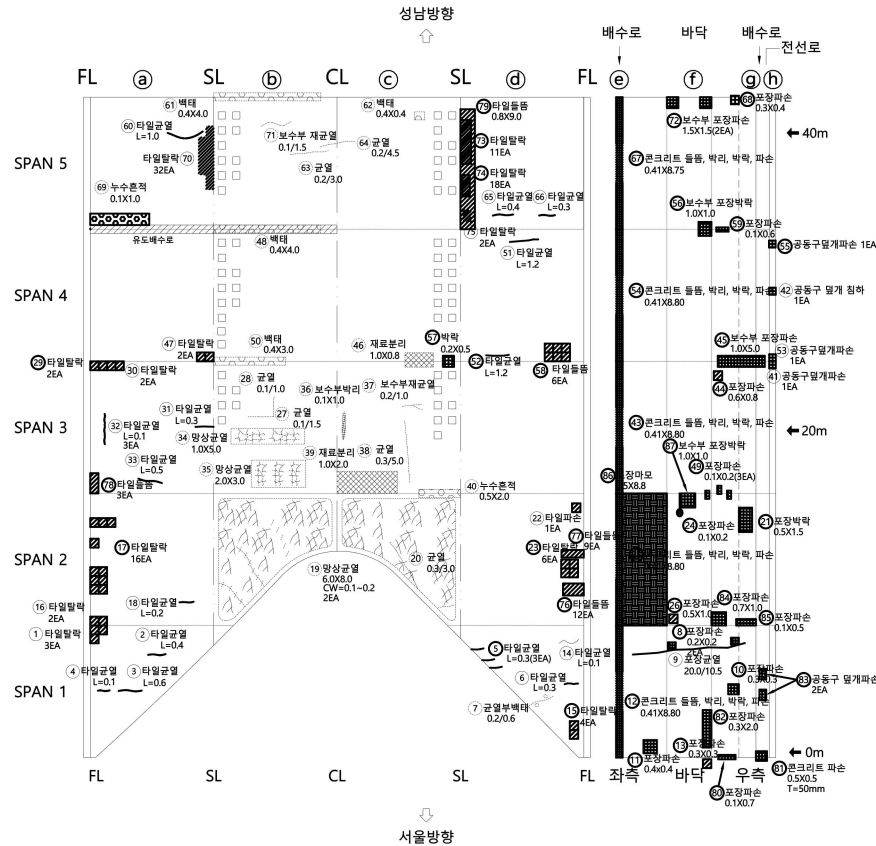
| 번호 | 신/구 | 손상내용 | 손상현황 | | | | | | 비 고 |
|---|---|---|---|---|---|---|---|---|---|
| 51 | 구 | 타일균열 | | | 1.20 | 1.20 | m | 1 | |
| 52 | 구 | 타일균열 | | | 0.60 | 0.60 | m | 1 | |
| 60 | 구 | 타일균열 | | | 1.00 | 1.00 | m | 1 | |
| 63 | 보수 | 균열(0.3mm미만) | 0.20 | | 3.00 | 3.00 | m | 1 | |
| 64 | 보수 | 균열(0.3mm미만) | 0.20 | | 4.50 | 4.50 | m | 1 | |
| 69 | 보수 | 누수흔적 | | 0.10 | 1.00 | 0.10 | m <sup>3</sup> | 1 | |
| 71 | 보수 | 보수부재균열(0.3mm미만) | 0.10 | | 1.50 | 1.50 | m | 1 | |
| 79 | 구 | 타일돌통 | | 0.80 | 9.00 | 1.00 | EA | 1 | |
| 80 | 구 | 포장파손 | | 0.10 | 0.70 | 0.07 | m <sup>3</sup> | 1 | |

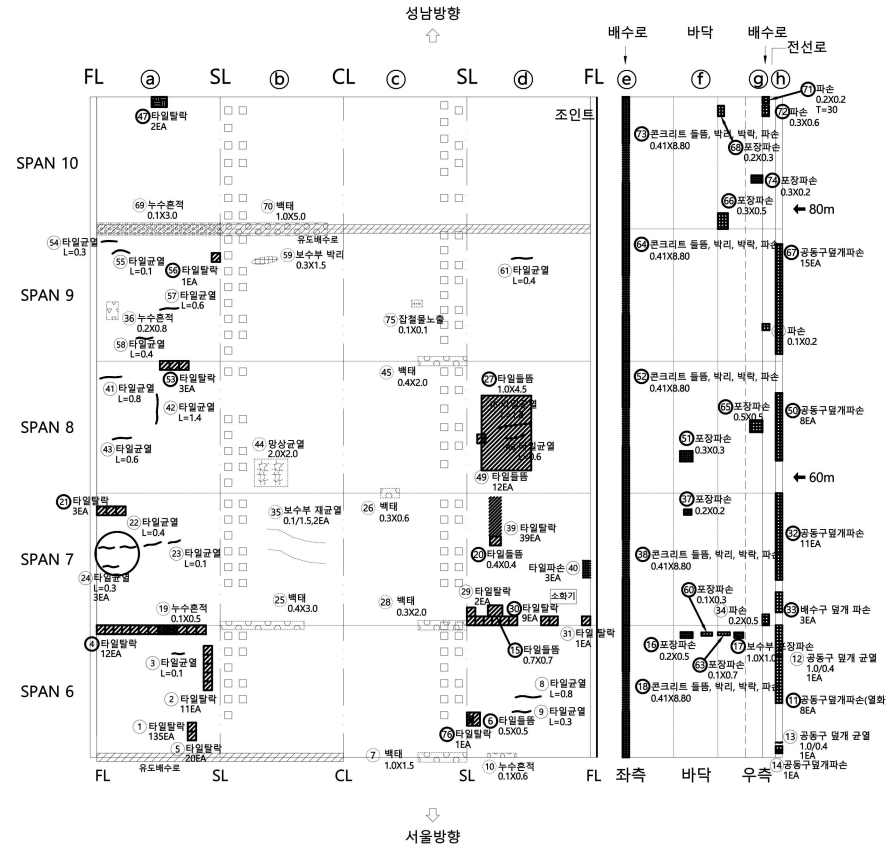
| 도 면 번 호 | 29-1 |

| 번호 | 신/구 | 손상내용 | 손상현황 | | | | | 비고 |
|---|---|---|---|---|---|---|---|---|
| 41 | 구 | 타일균열 | | | 0.80 | 2.40 | m | 3 |
| 42 | 구 | 타일균열 | | | 1.40 | 4.20 | m | 3 |
| 43 | 구 | 타일균열 | | | 0.60 | 1.80 | m | 3 |
| 44 | 보수 | 망상균열 | | 2.00 | 2.00 | 4.00 | m <sup>2</sup> | 1 |
| 69 | 보수 | 누수흔적 | | 0.10 | 3.00 | 0.30 | m <sup>2</sup> | 1 |
| 76 | 구 | 타일탈락 | | | | 1.00 | EA | 1 |

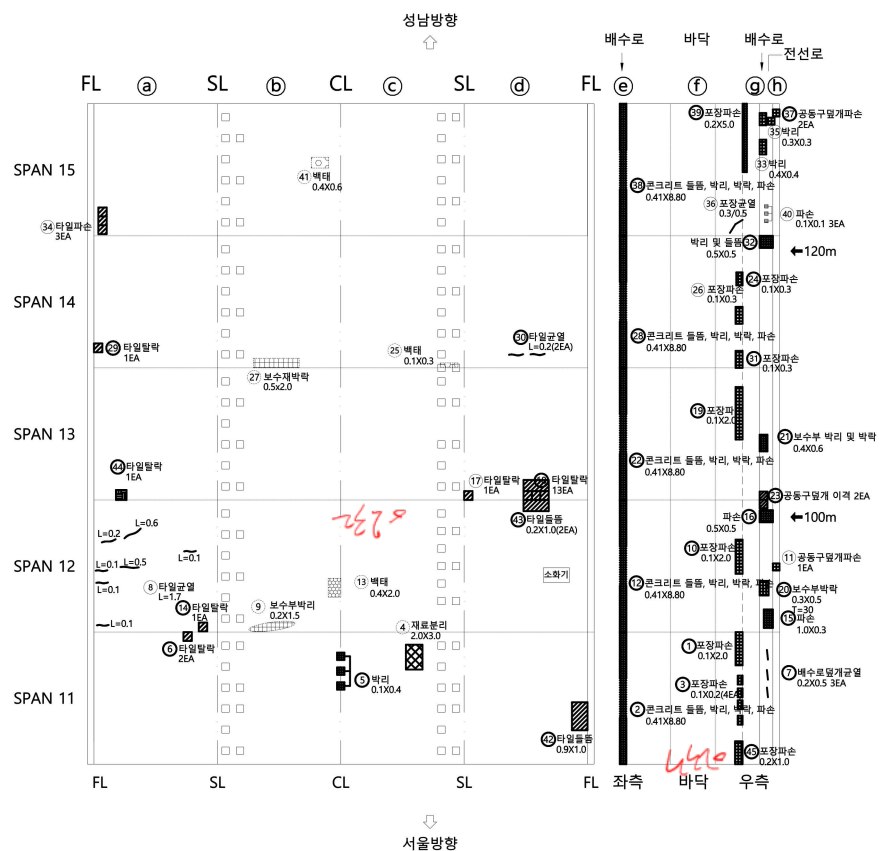
| 도면번호 | 29-2 |

| 번호 | 신/구 | 손상내용 | 손상현황 | | | | | 비 고 |
|---|---|---|---|---|---|---|---|---|
| 7 | 구 | 배수로 덮개 균열 | 0.20 | | 0.50 | 1.50 | m | 3 |
| 8 | 구 | 타일균열 | | | 1.70 | 1.70 | m | 1 |
| 30 | 구 | 타일균열 | | | 0.20 | 0.40 | m | 2 |
| 36 | 구 | 포장균열 | 0.30 | | 0.50 | 0.50 | m | 1 |
| 40 | 구 | 파손 | | 0.10 | 0.10 | 0.03 | m² | 3 |

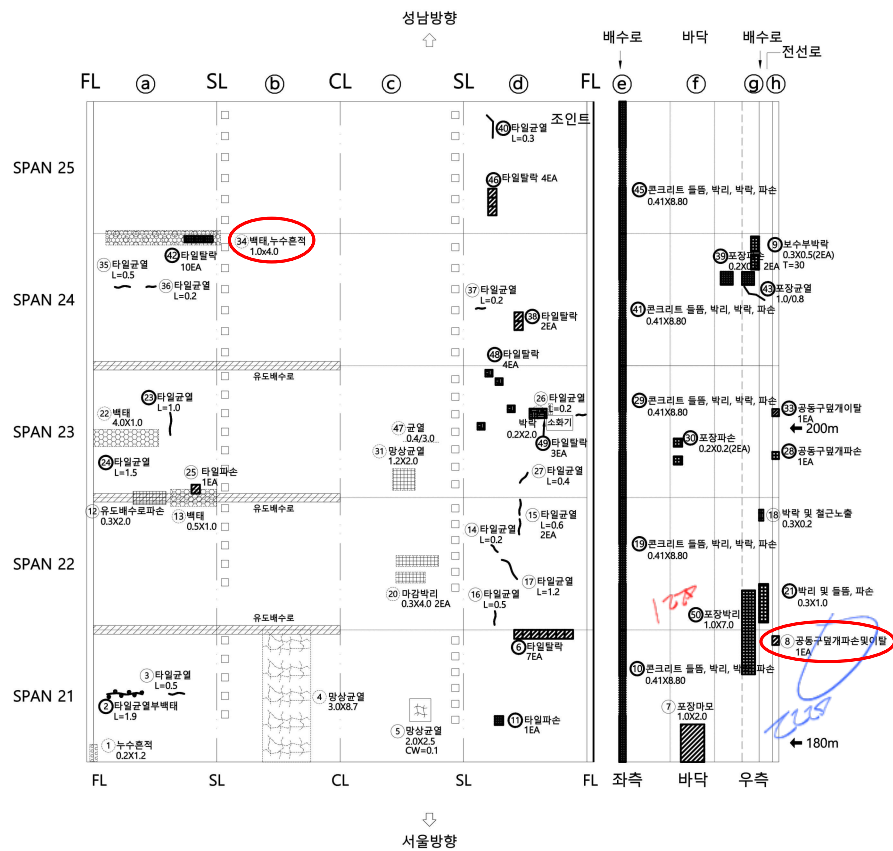
| | | 철근노출 | | 침식, 침하 | | 배수구 막힘 | 도 면 번 호 | 31-2 |

| 번호 | 신/구 | 손상내용 | 손상현황 | | | | | 비고 |
|---|---|---|---|---|---|---|---|---|
| 1 | 보수 | 누수흔적 | | 0.20 | 1.20 | 0.24 | m <sup>2</sup> | 1 |
| 2 | 구 | 타일균열, 벽태 | | | 1.90 | 1.90 | m | 1 |
| 4 | 보수 | 망상균열 | | 3.00 | 8.70 | 26.10 | m <sup>2</sup> | 1 |
| 5 | 보수 | 망상균열 | | 2.00 | 2.50 | 5.00 | m <sup>2</sup> | 1 |
| 22 | 보수 | 누수흔적, 벽태 | | 4.00 | 1.00 | 4.00 | m <sup>2</sup> | 1 |
| 31 | 보수 | 망상균열 | | 1.20 | 2.00 | 2.40 | m <sup>2</sup> | 1 |

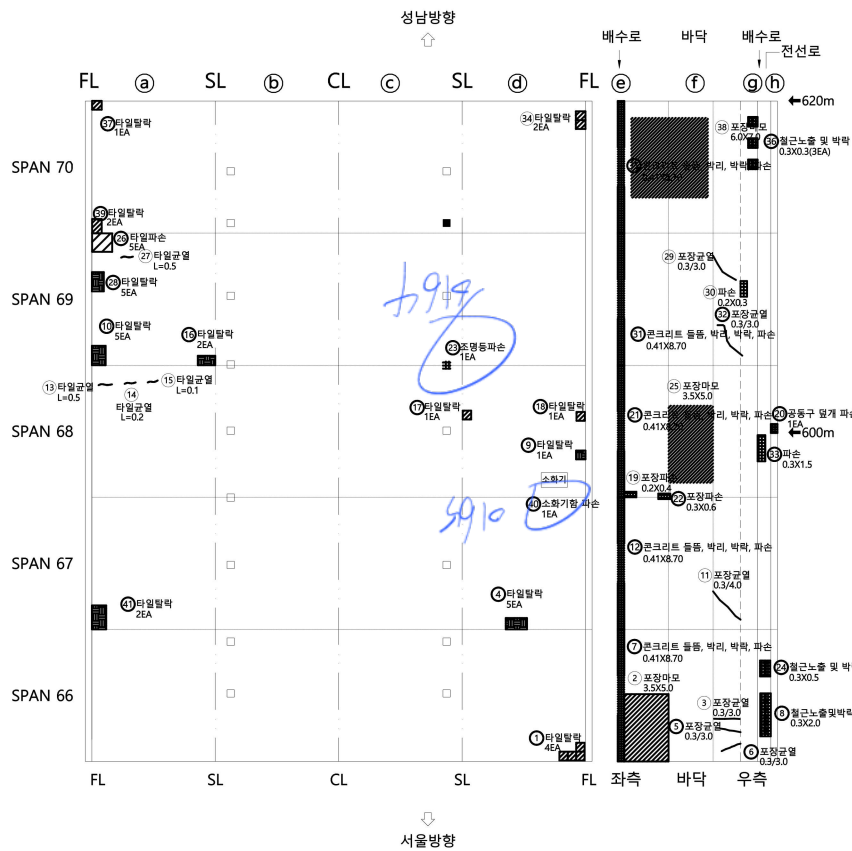
내곡터널(하행) SPAN66~70

| 번호 | 신/구 | 손상내용 | 손상현황 | | | | | 비고 |
|---|---|---|---|---|---|---|---|---|
| 40 | 구 | 소화기함 파손 | | | | 1.00 | EA | 1 |
