(주)명성엔지니어링

대구 동부순환도로 (주)

2024년 범안로 시설물 정기 및 정밀안전점검 기술용역  
(하반기 정기안전점검)

가천교

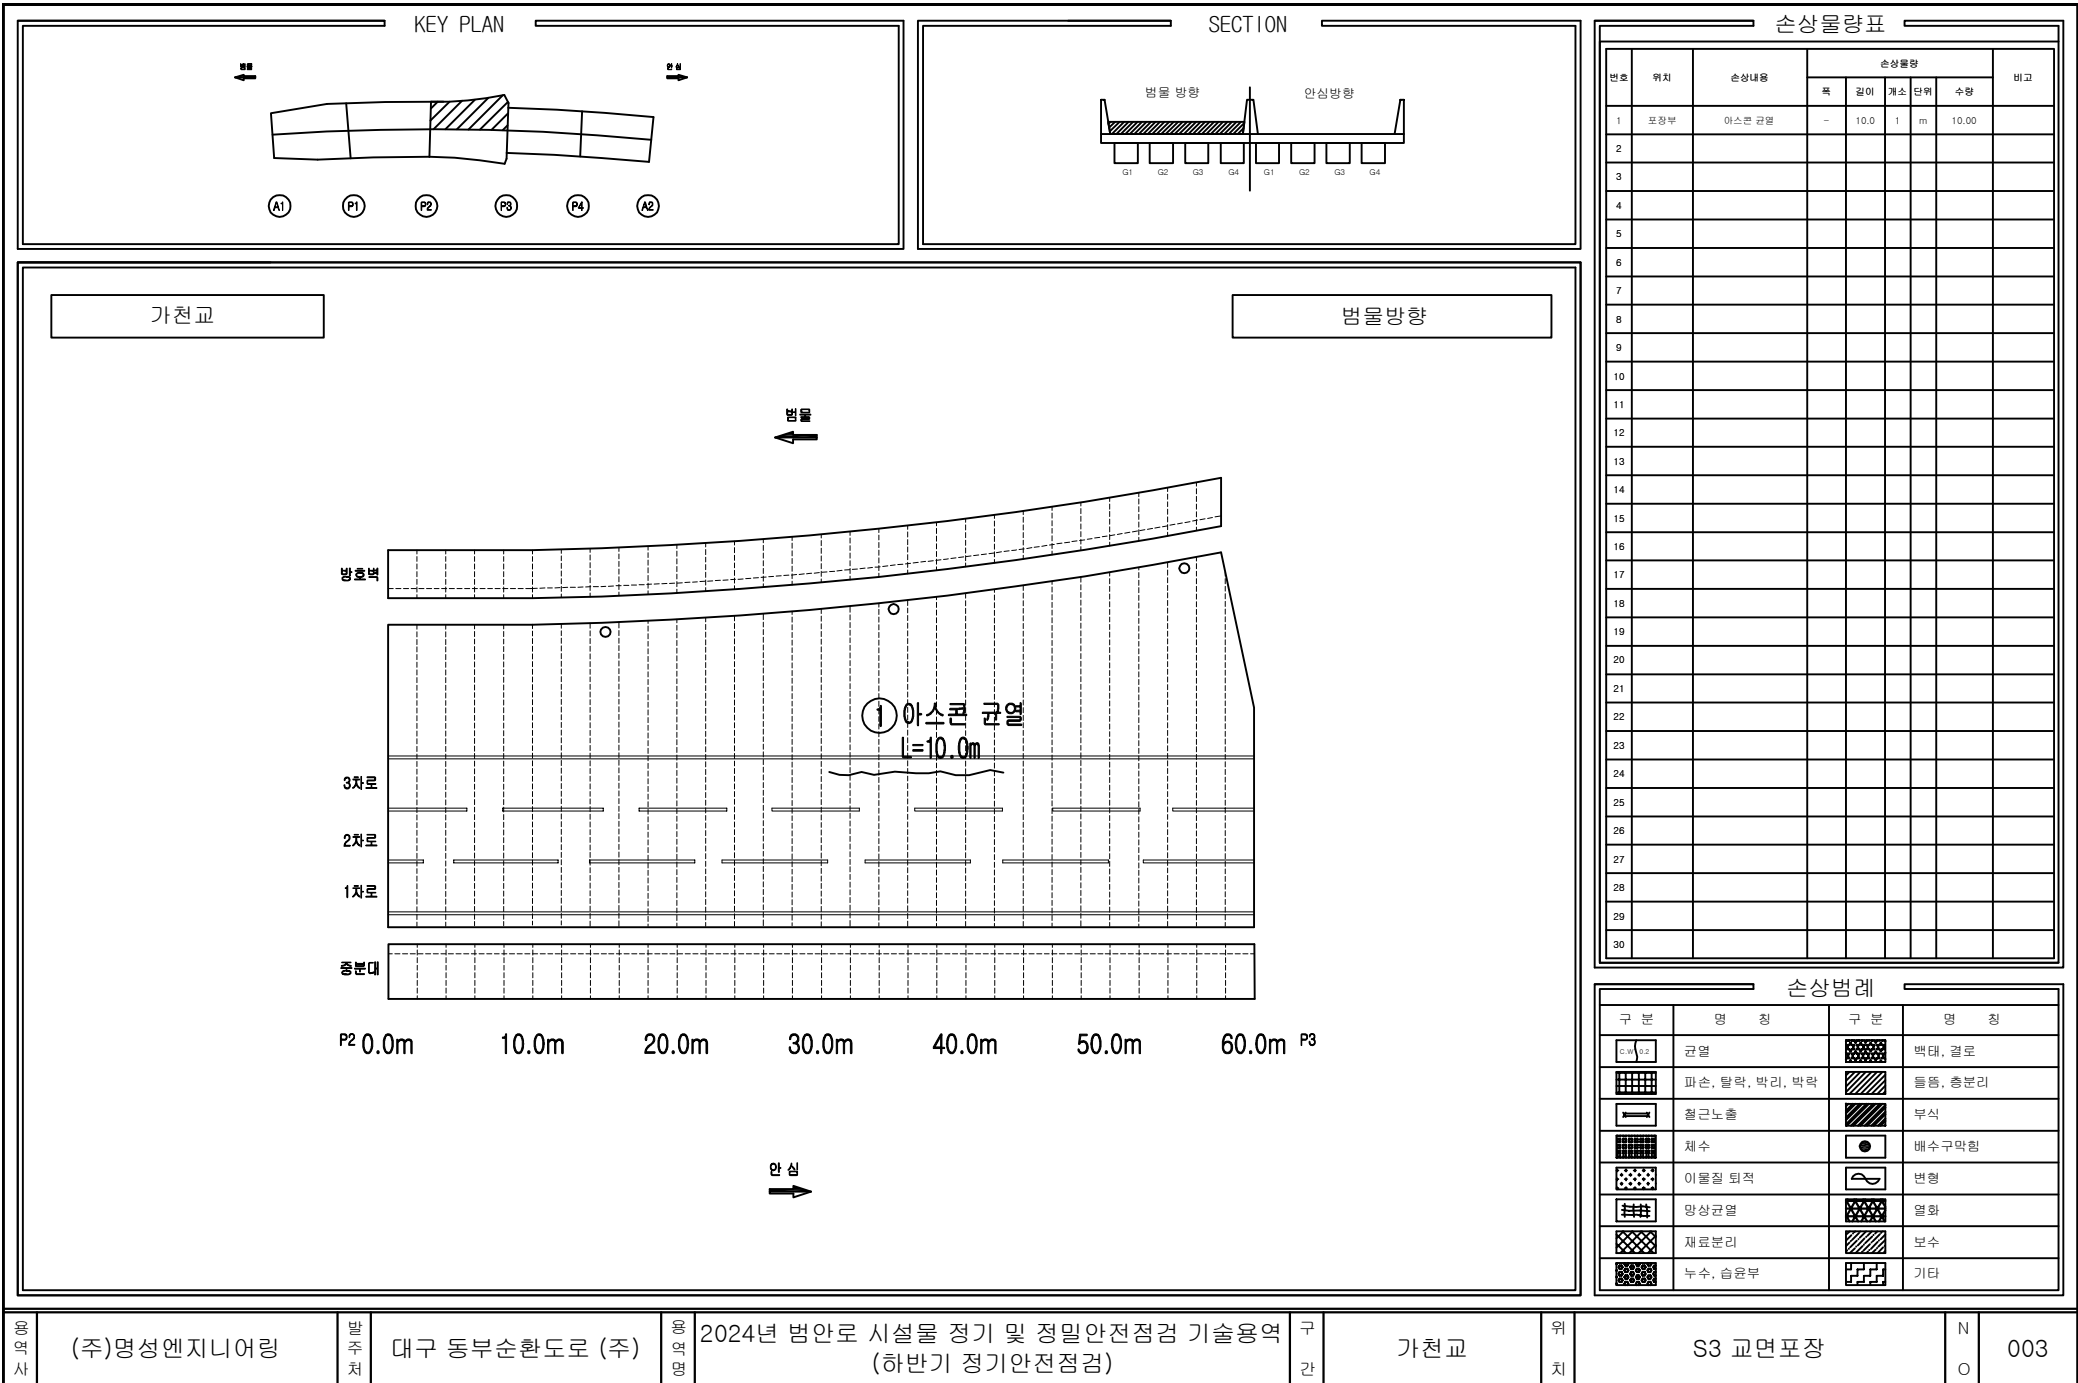
004

| 번호 | 위치 | 손상내용 | 손상물량 | | | | | 비고 |
|---|---|---|---|---|---|---|---|---|
| 4 | 포장부 | 아스콘 균열 | - | 10.0 | 1 | m | 10.00 | |
