| 공<br>역<br>사 | (주)명성엔지니어링 | 발<br>주<br>처 | 대구 동부순환도로 (주) | 공<br>역<br>명 | 2024년 범안로 시설물 정기 및 정밀안전점검 기술용역<br>(하반기 정기안전점검) | 구<br>간 | 연호지하차도 | 위<br>치 | 슬래브, 벽체 | N<br>O | 001 |

연호지하차도

SPAN 4(안심방향)

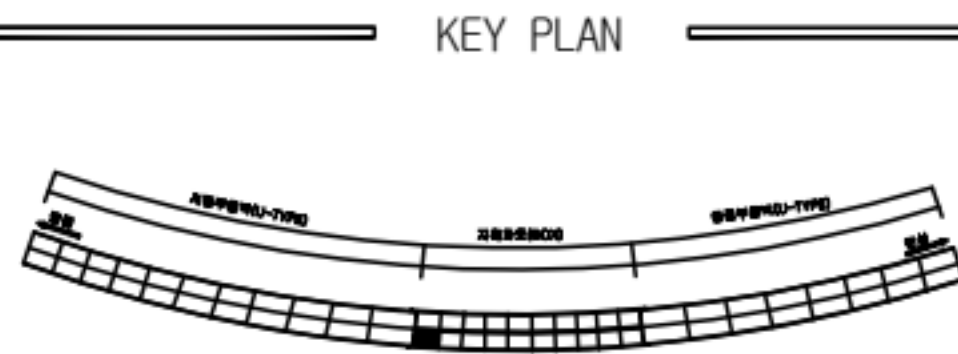
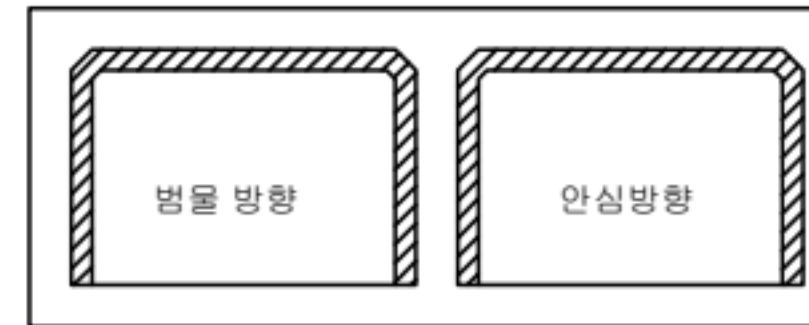
| 번호 | 위치 | 손상내용 | 손상물량 | | | | | 비고 |
|---|---|---|---|---|---|---|---|---|
| 1 | 벽체 | 타월균열 | - | 2.5 | 1 | m | 2.50 | |
| 2 | 벽체 | 타월균열 | - | 2.5 | 1 | m | 2.50 | |
| 3 | 벽체 | 타월균열 | - | 4.0 | 1 | m | 4.00 | |
| 4 | 벽체 | 균열 | 0.1 | 0.5 | 3 | m | 1.50 | |

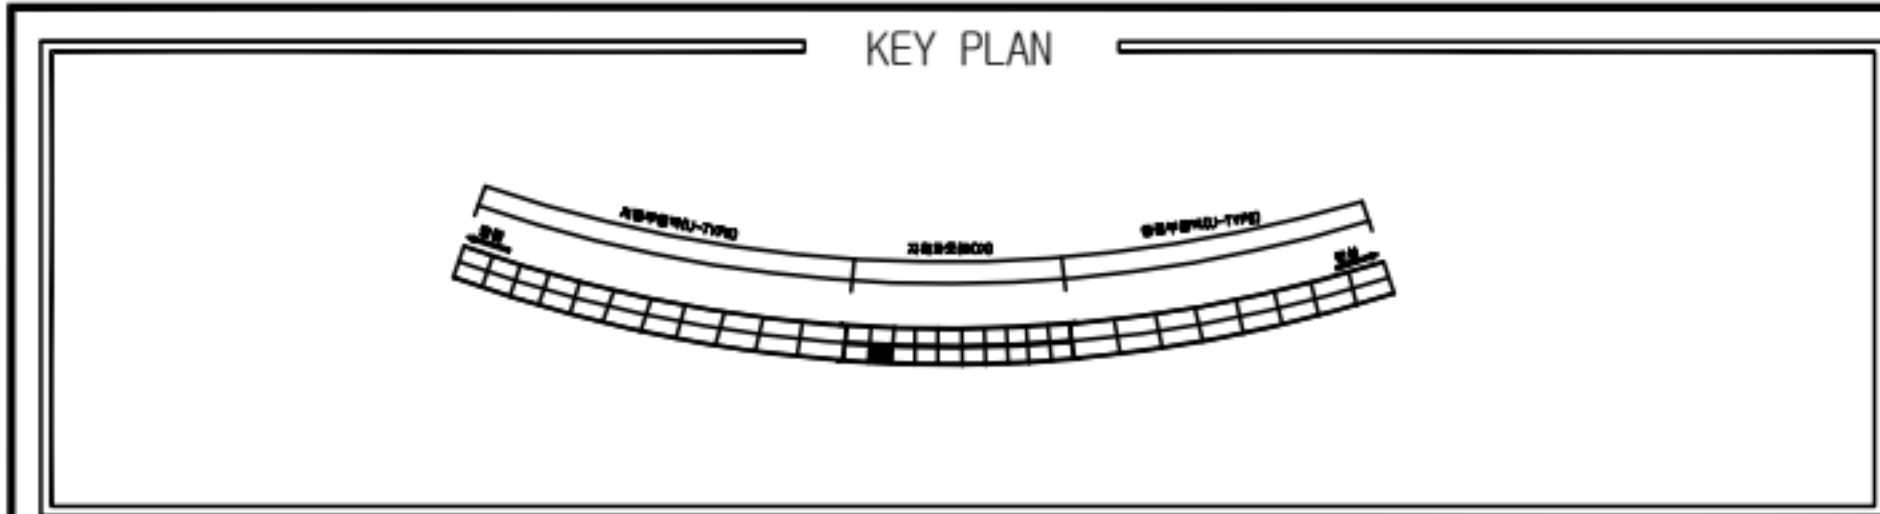
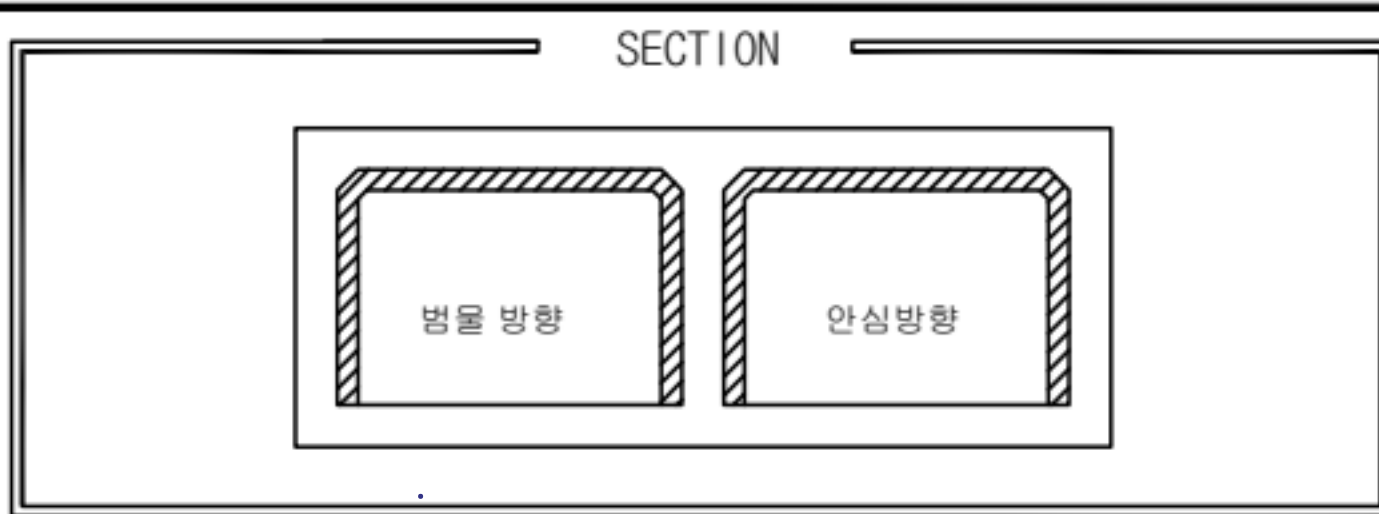
| 손상물량표 | | | | | | | | |
|---|---|---|---|---|---|---|---|---|
| 1 | 벽체 | 타일균열 | - | 0.8 | 3 | m | 2.40 | |
| 2 | 벽체 | 타일균열 | - | 2.0 | 1 | m | 2.00 | |
| 3 | 벽체 | 타일균열 | - | 3.0 | 1 | m | 3.00 | |
| 4 | 벽체 | 타일균열 | - | 1.5 | 1 | m | 1.50 | |

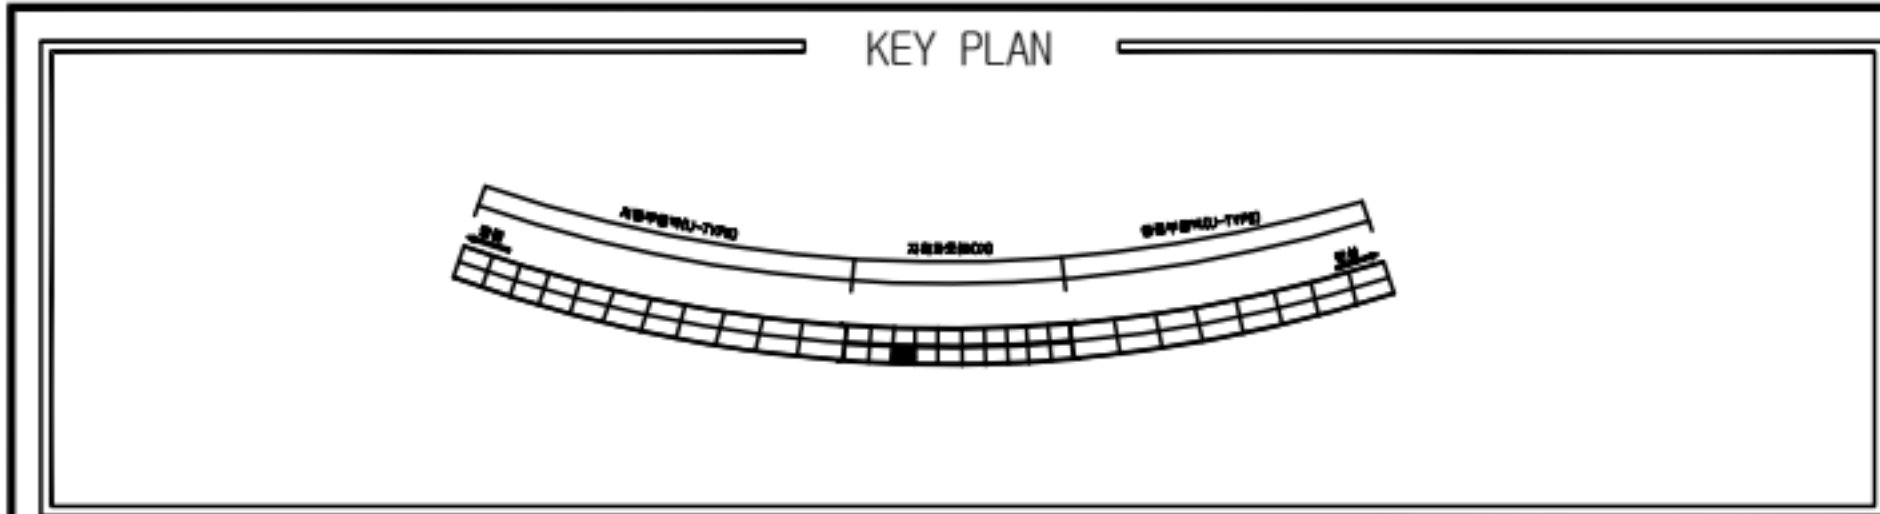
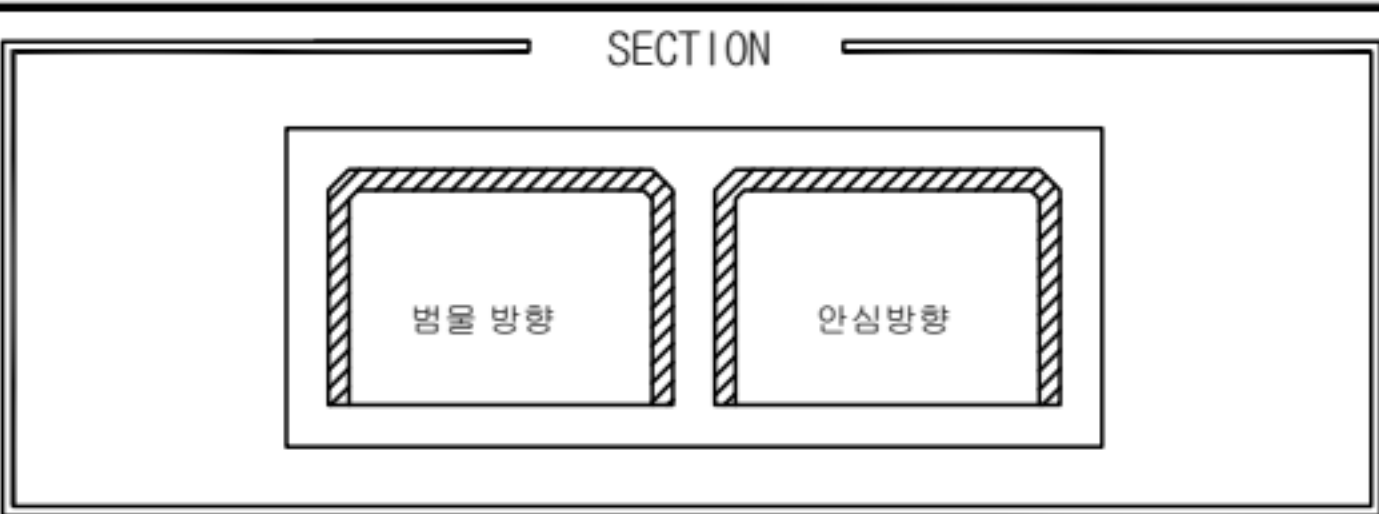
| 손상물량표 | | | | | | | | |
|---|---|---|---|---|---|---|---|---|
| 1 | 벽체 | 타일균열 | - | 0.8 | 1 | m | 0.80 | |
| 2 | 벽체 | 타일균열 | - | 1.0 | 5 | m | 5.00 | |
| 3 | 벽체 | 타일균열 | - | 3.5 | 1 | m | 3.50 | |
| 4 | 벽체 | 타일균열 | - | 3.5 | 2 | m | 7.00 | |

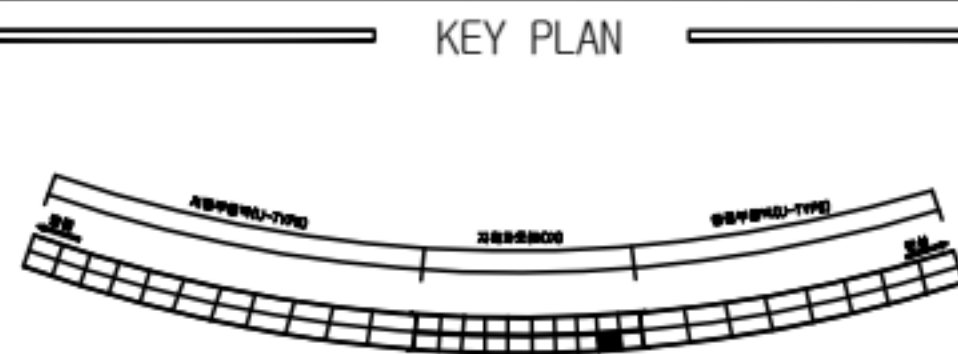
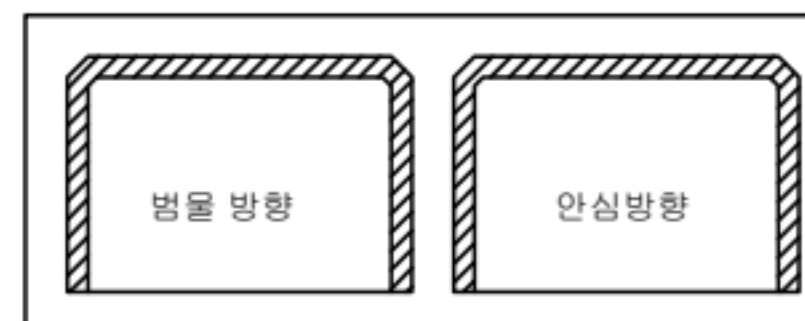
| 번호 | 위치 | 손상내용 | 손상물량 | | | | | 비고 |
|---|---|---|---|---|---|---|---|---|
| 1 | 벽체 | 타월균열 | - | 1.0 | 4 | m | 4.00 | |
| 2 | 벽체 | 타월균열 | - | 3.0 | 1 | m | 3.00 | |
| 3 | 벽체 | 타월균열 | - | 3.5 | 2 | m | 7.00 | |
| 4 | 벽체 | 타월균열 | - | 2.1 | 1 | m | 2.10 | |
| 5 | 벽체 | 균열 | 0.2 | 0.5 | 2 | m | 1.00 | |

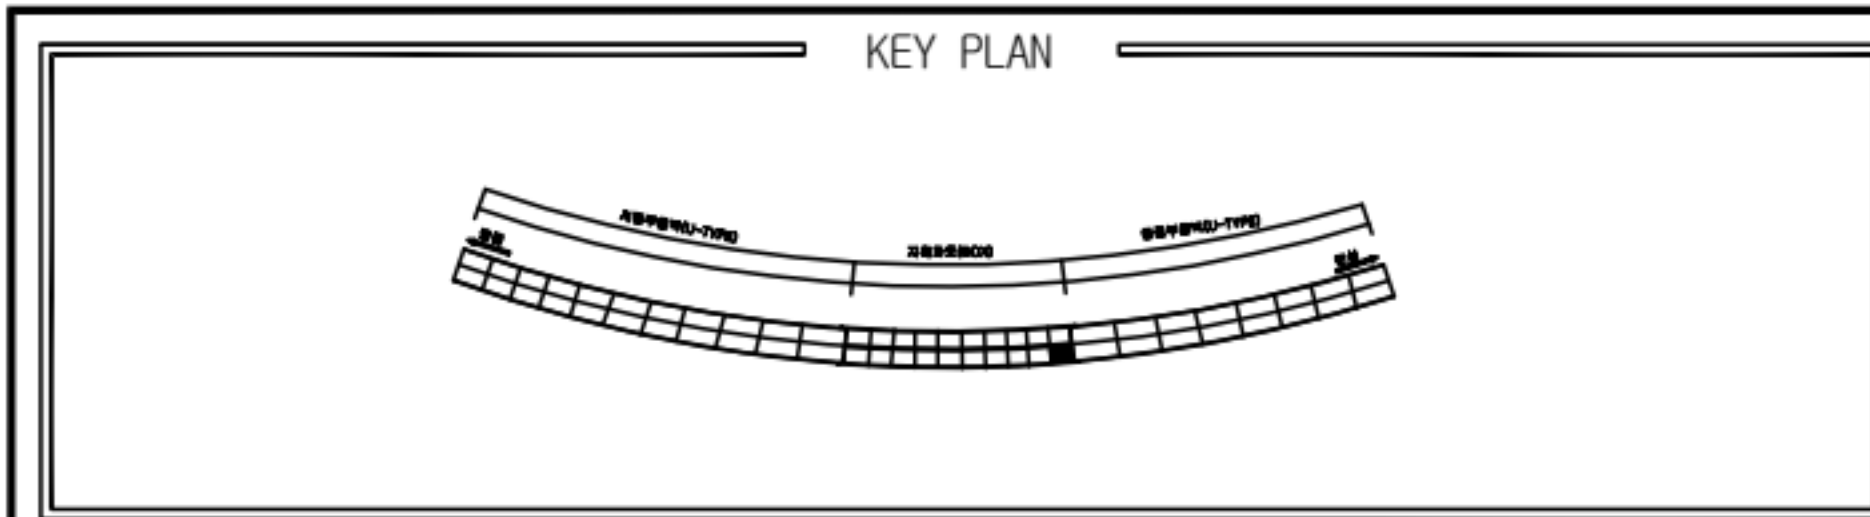
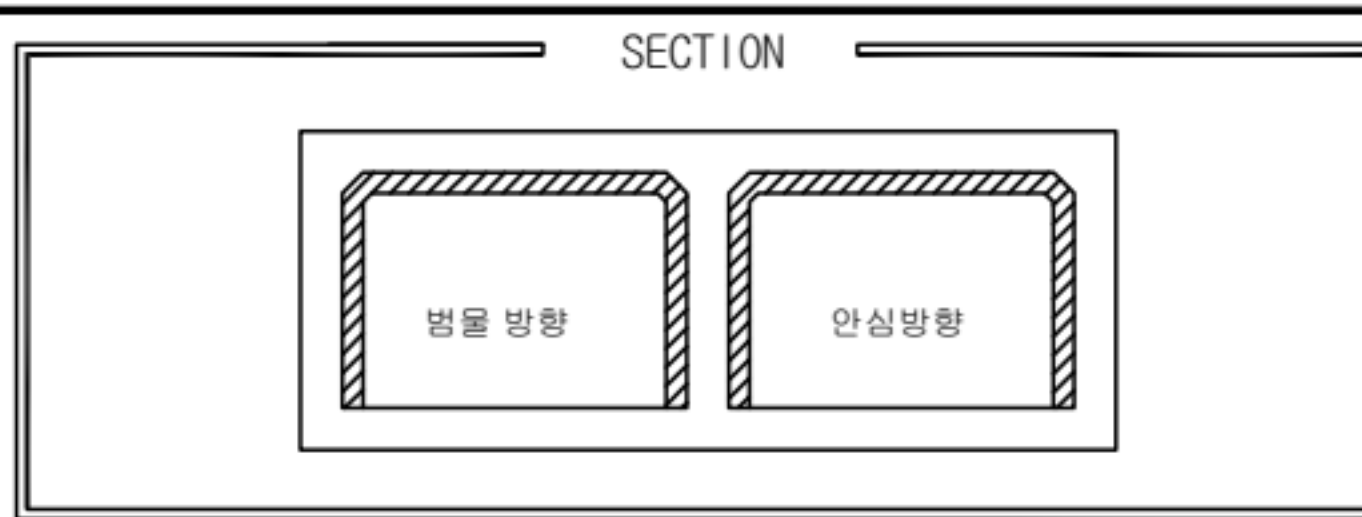
| 번호 | 위치 | 손상내용 | 손상물량 | | | | | 비고 |
|---|---|---|---|---|---|---|---|---|
| 1 | 벽체 | 타일균열 | - | 1.0 | 5 | m | 5.00 | |
| 2 | 벽체 | 타일균열 | - | 3.5 | 1 | m | 3.50 | |
| 3 | 벽체 | 타일균열 | - | 2.0 | 1 | m | 2.00 | |
| 4 | 벽체 | 타일균열 | - | 2.5 | 1 | m | 2.50 | |

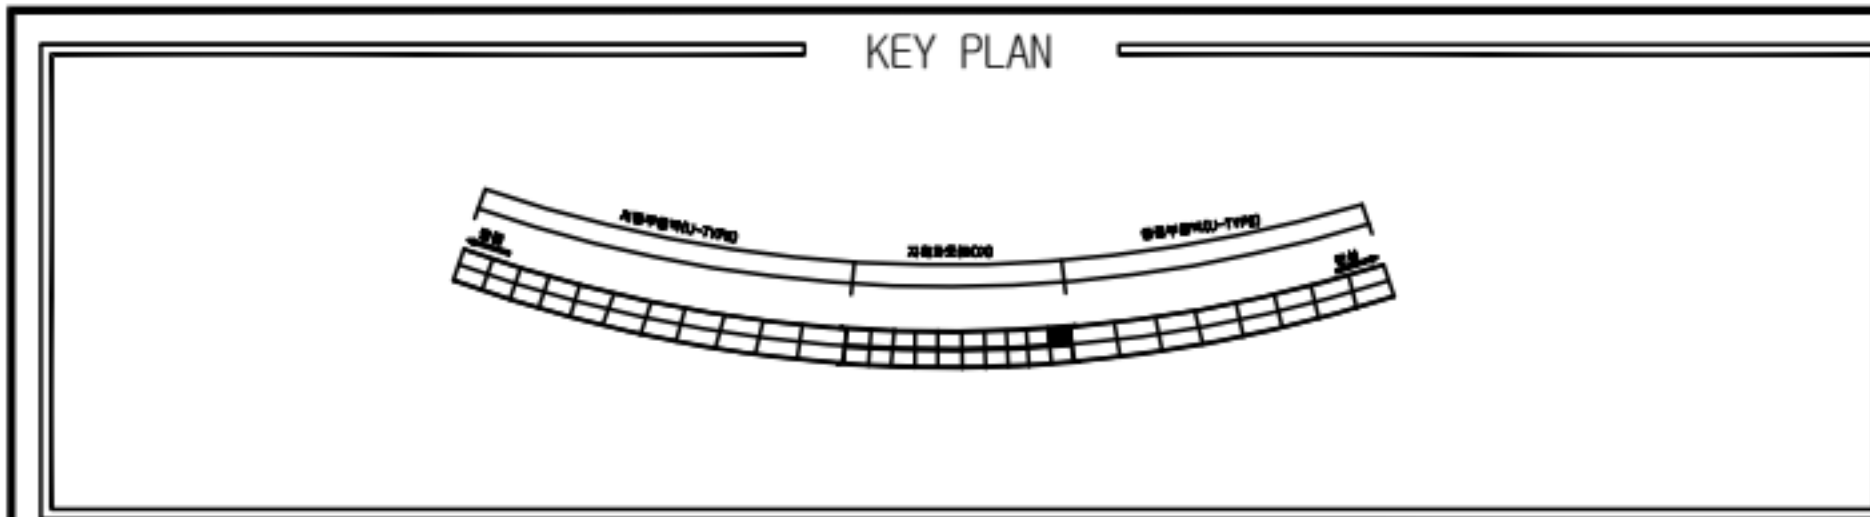
| 번호 | 위치 | 손상내용 | 손상물량 | | | | | 비고 |
|---|---|---|---|---|---|---|---|---|
| 1 | 벽체 | 타일균열 | - | 4.2 | 1 | m | 4.20 | |
| 2 | 벽체 | 타일균열 | - | 0.5 | 1 | m | 0.50 | |
| 3 | 슬래브 | 균열 | 0.2 | 1.0 | 1 | m | 1.00 | |

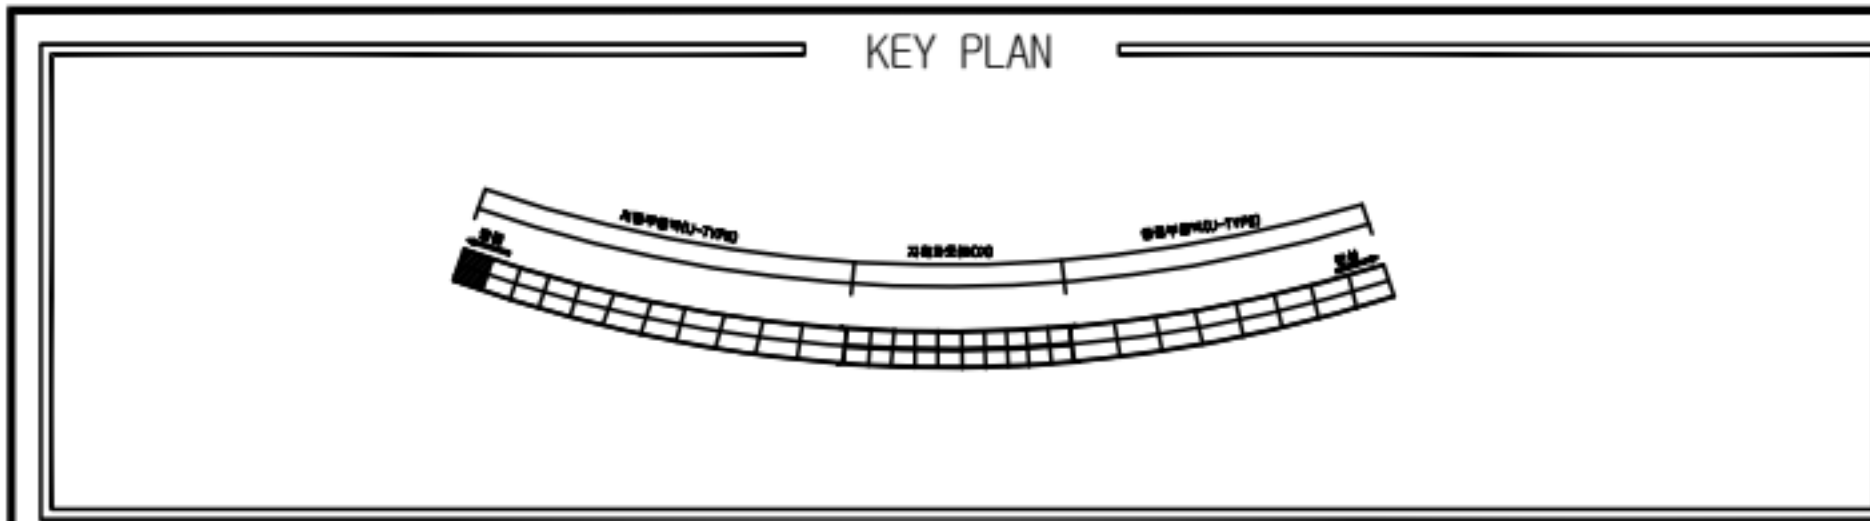
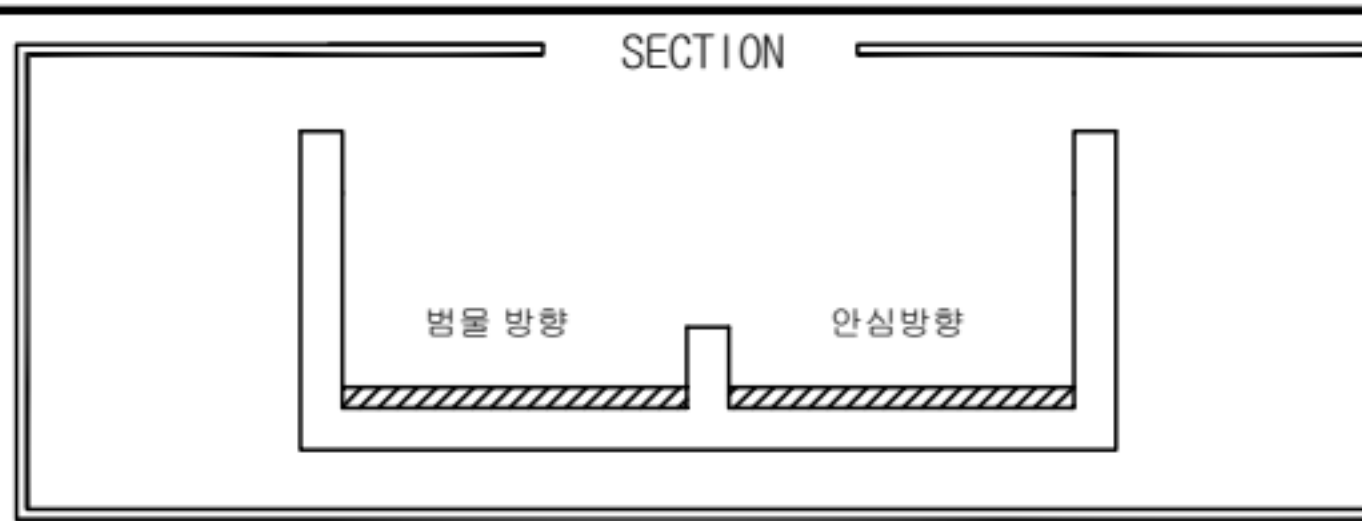
| 손상물량표 | | | | | | | | |
|---|---|---|---|---|---|---|---|---|
| 2 | 옹벽 | 균열 | 0.1 | 2.0 | 5 | m | 10.00 | |
| 3 | 옹벽 | 균열 | 0.2 | 2.0 | 2 | m | 4.00 | |
| 4 | 옹벽 | 균열 | 0.1 | 2.0 | 4 | m | 8.00 | |
| 5 | 옹벽 | 균열 | 0.2 | 2.0 | 7 | m | 14.00 | |
