| 균열 | 망상균열 | 팽창, 공동 | 용역명 | 2025년 북삼교 등 98개소 정기안전점검 용 |

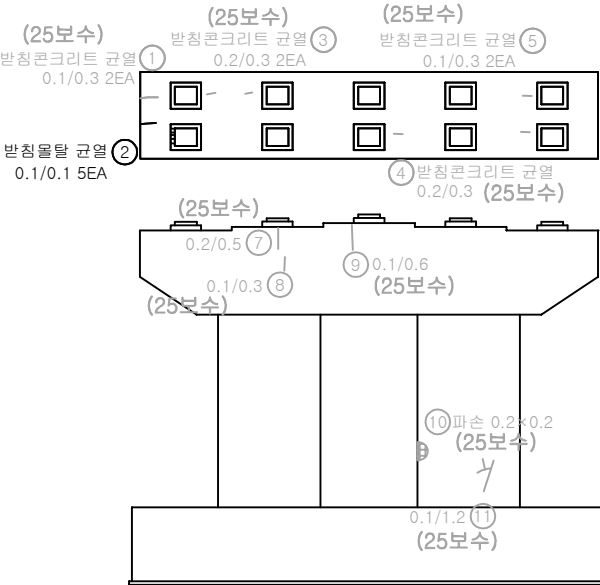
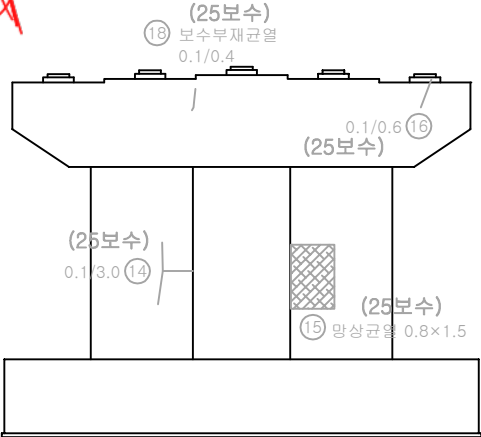
| | 철근노출 | 철근부식 | 기타 | 도면번호 | 90 |

| 번호 | 손상내용 | 손상물량 | | | 비고 |
|---|---|---|---|---|---|
| 2 | 받침물탈 균열 | 0.1 | 0.1 | 5 | |

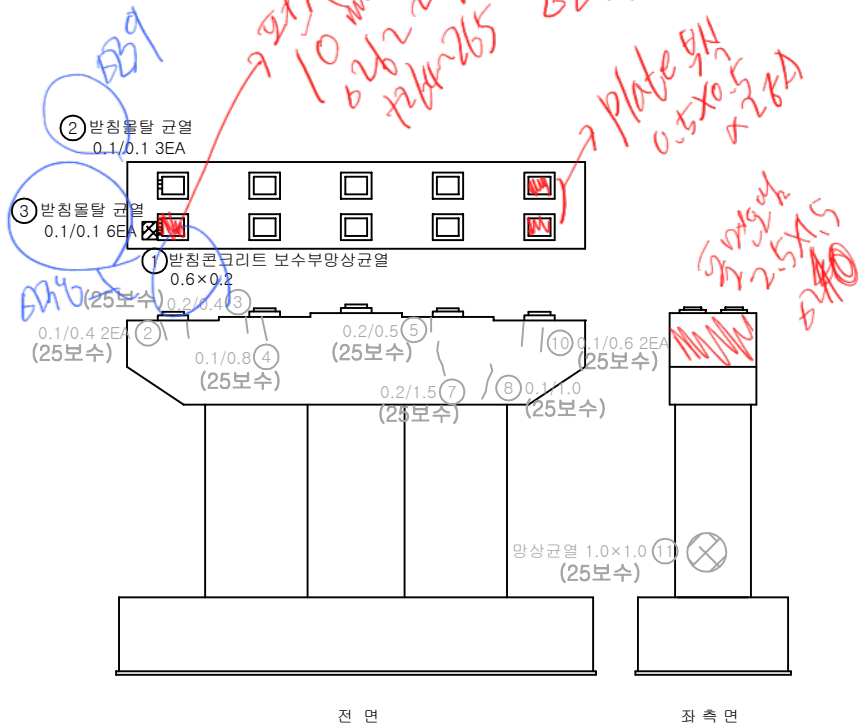
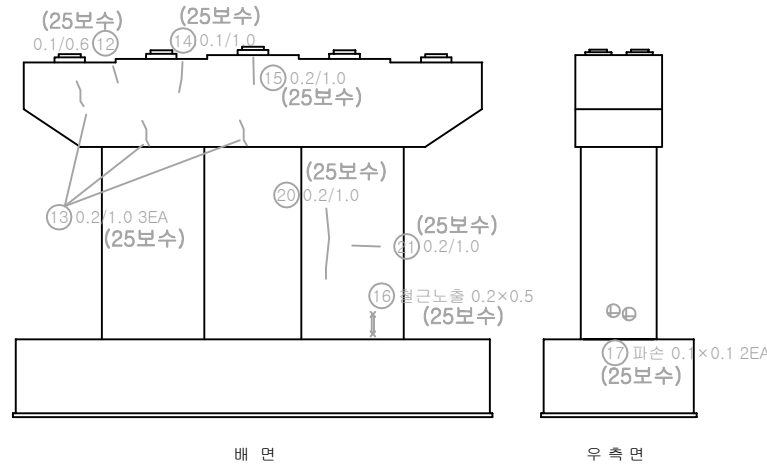
## 교각(P8)

| 번호 | 손상내용 | 손상물량 | | | 비고 |
|---|---|---|---|---|---|
| 1 | 받침콘크리트 보수부양상균열 | 0.6 | 0.2 | 1 | |
| 2 | 받침돌탈 균열 | 0.1 | 0.1 | 3 | |
| 3 | 받침돌탈 균열 | 0.1 | 0.1 | 6 | |

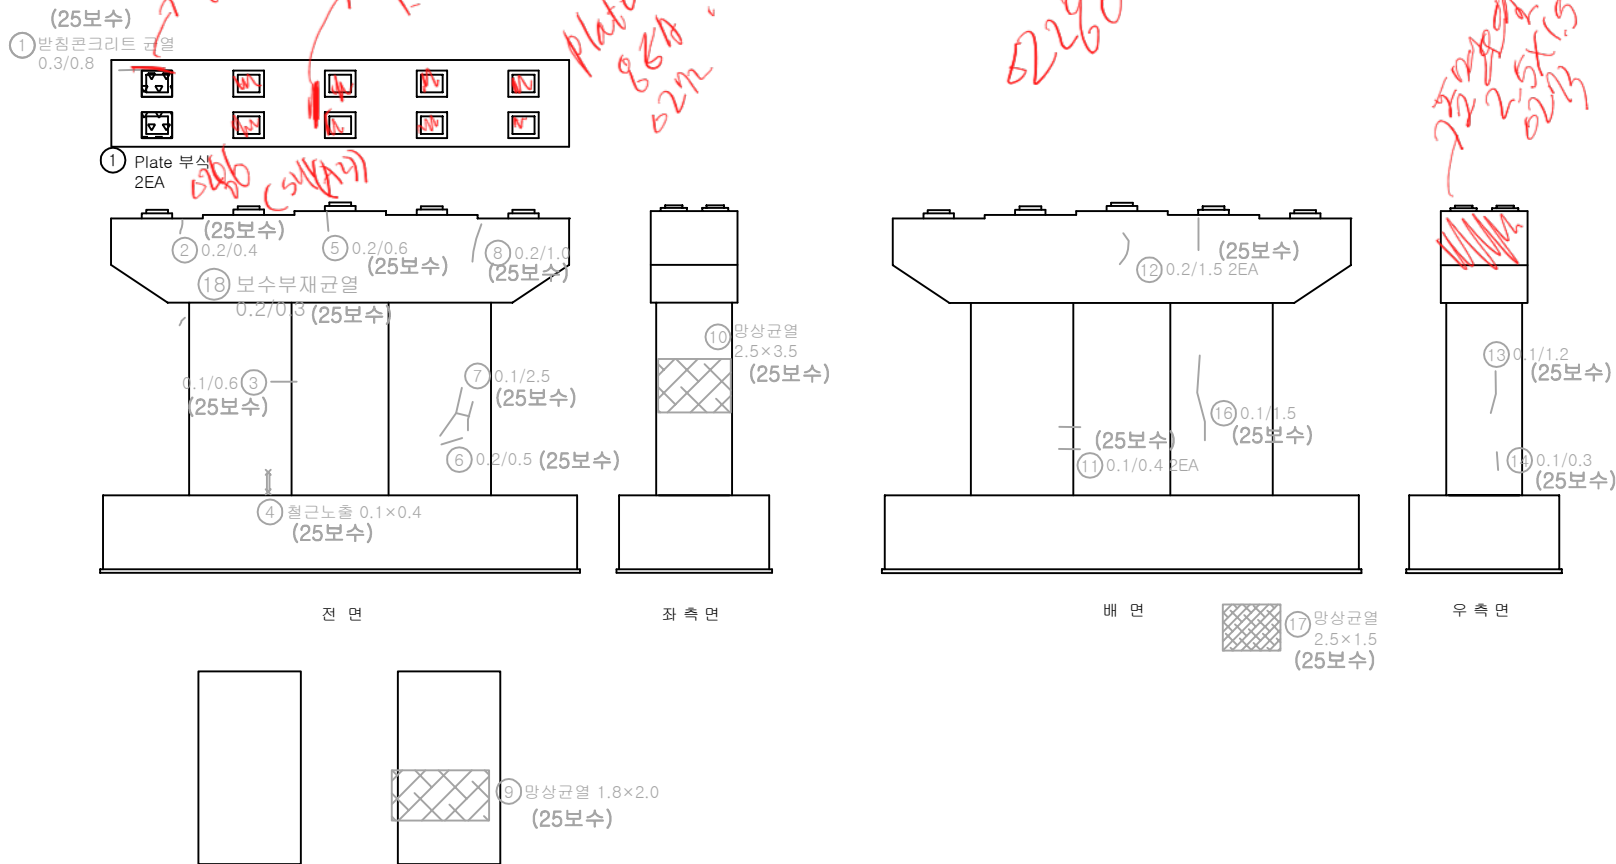
| 철근노출 | 철근부식 | 기타 | 도면번호 | 94 |

| 번호 | 손상내용 | 손상물량 | | | 비고 |
|---|---|---|---|---|---|
| 1 | Plate 부식 | - | - | 2 | |

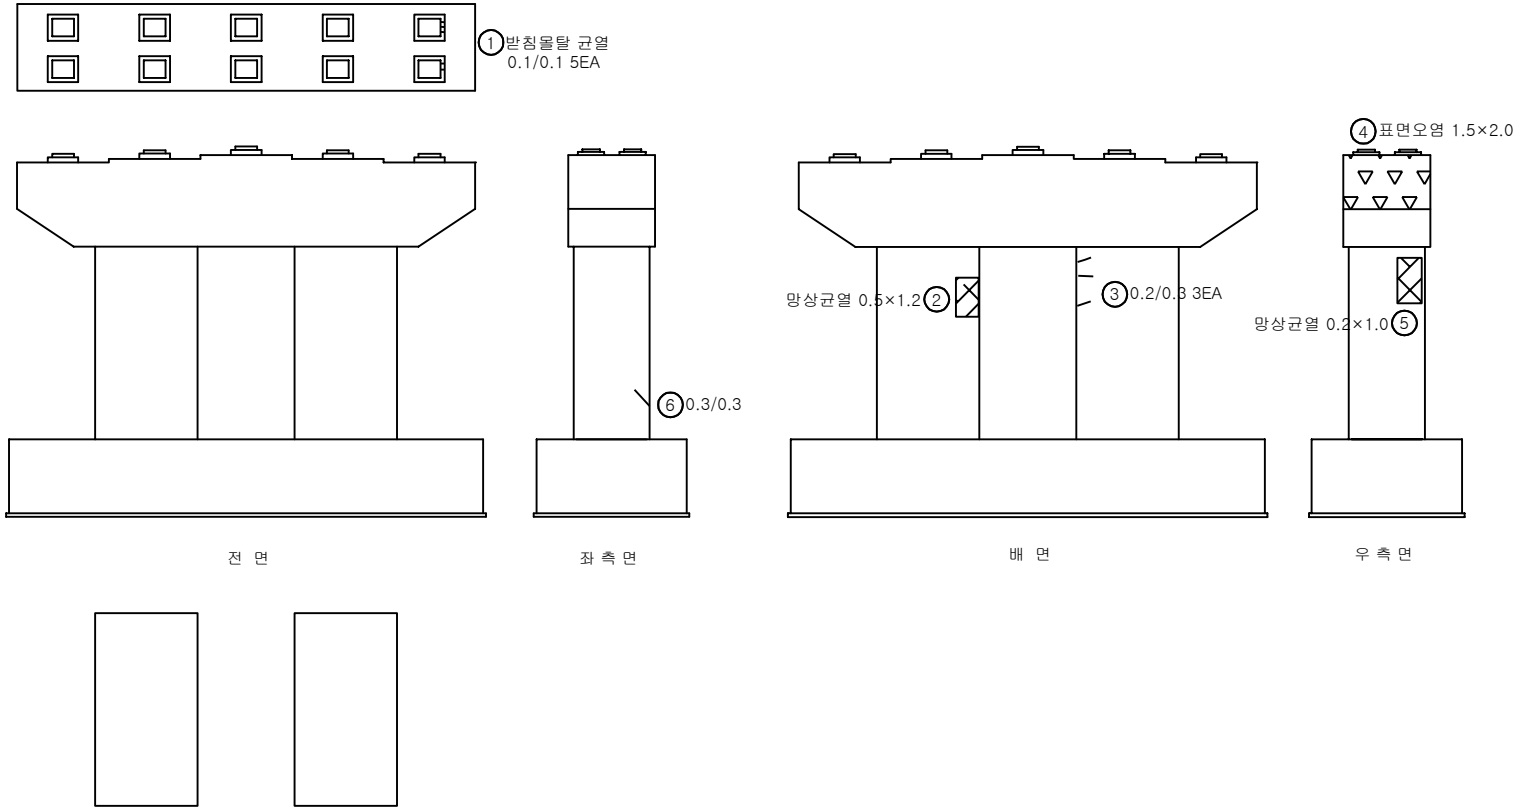
| 번호 | 손상내용 | 손상물량 | | | 비고 |
|---|---|---|---|---|---|
| 1 | 받침돌탈 균열 | 0.1 | 0.1 | 5 | |
| 2 | 망상균열 | 0.5 | 1.2 | 1 | |
| 3 | 균열 (0.3mm미만) | 0.2 | 0.3 | 3 | |
| 5 | 망상균열 | 0.2 | 1.0 | 1 | |
| 6 | 균열 (0.3mm이상) | 0.3 | 0.3 | 1 | |

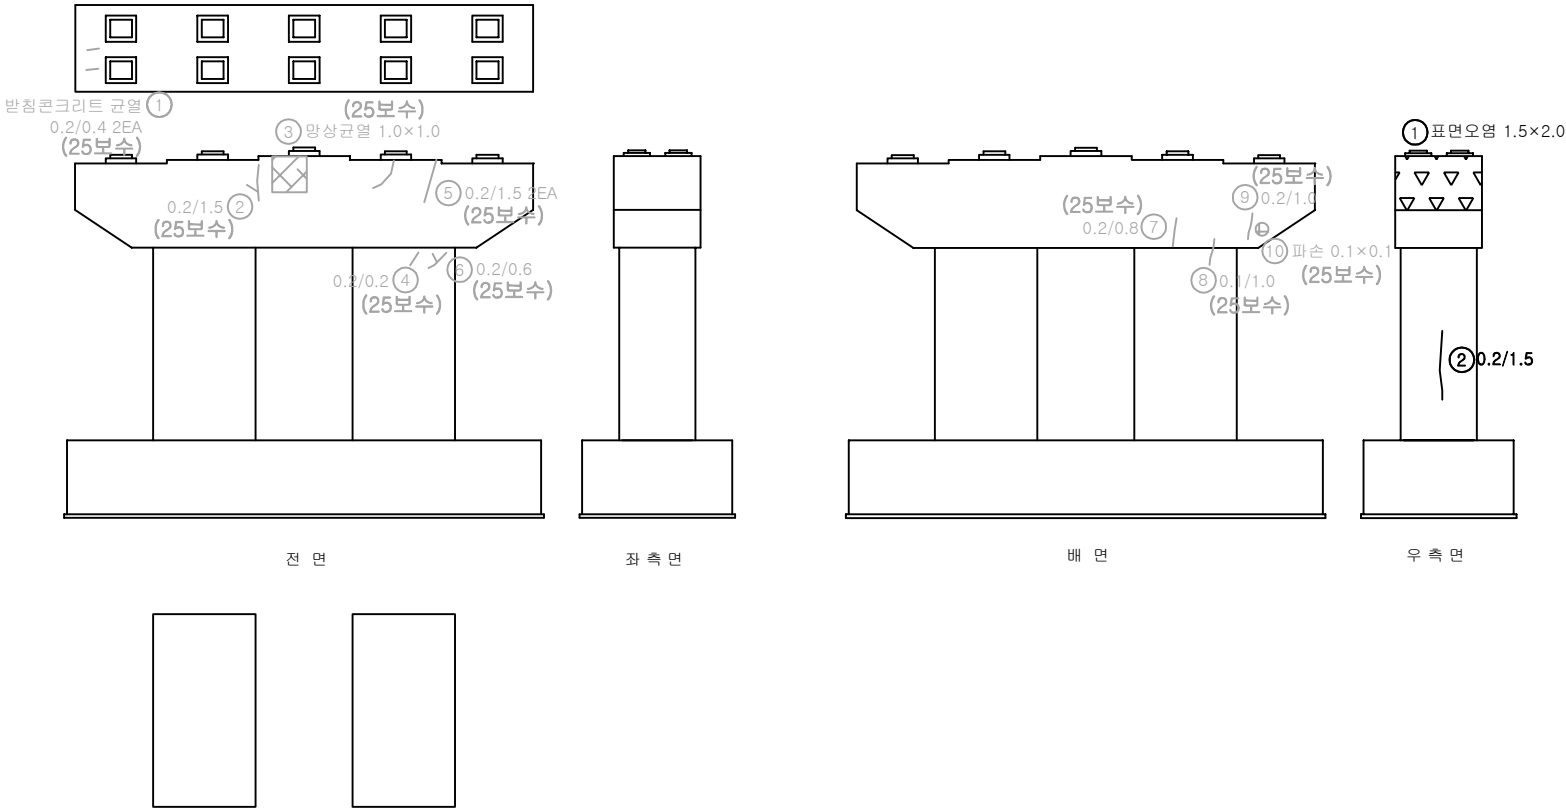
| 번호 | 손상내용 | 손상물량 | | | 비고 |
|---|---|---|---|---|---|
| 2 | 균열(0.3mm미만) | 0.2 | 1.5 | 1 | |
