| 균열 | 망상균열 | 편침, 공동 | 용역명 | 2025년 북삼교 등 98개소 정기안전점검 용 |

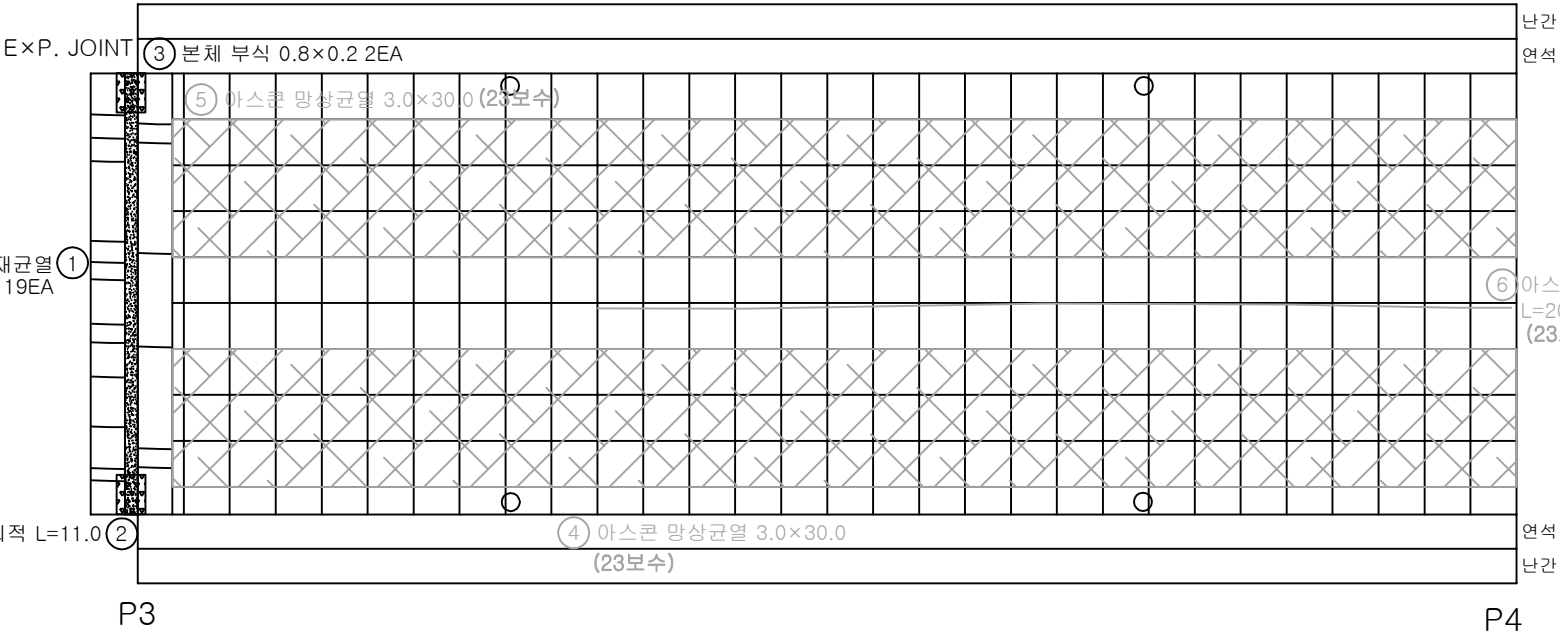
| 철근노출 | 철근부식 | 기타 | 도면번호 | 03 |

| 번호 | 손상내용 | 손상물량 | | | 비고 |
|---|---|---|---|---|---|
| 1 | 후타재 균열 | 0.1 | 0.4 | 19 | |
| 3 | 본체 부식 | 0.8 | 0.2 | 2 | |

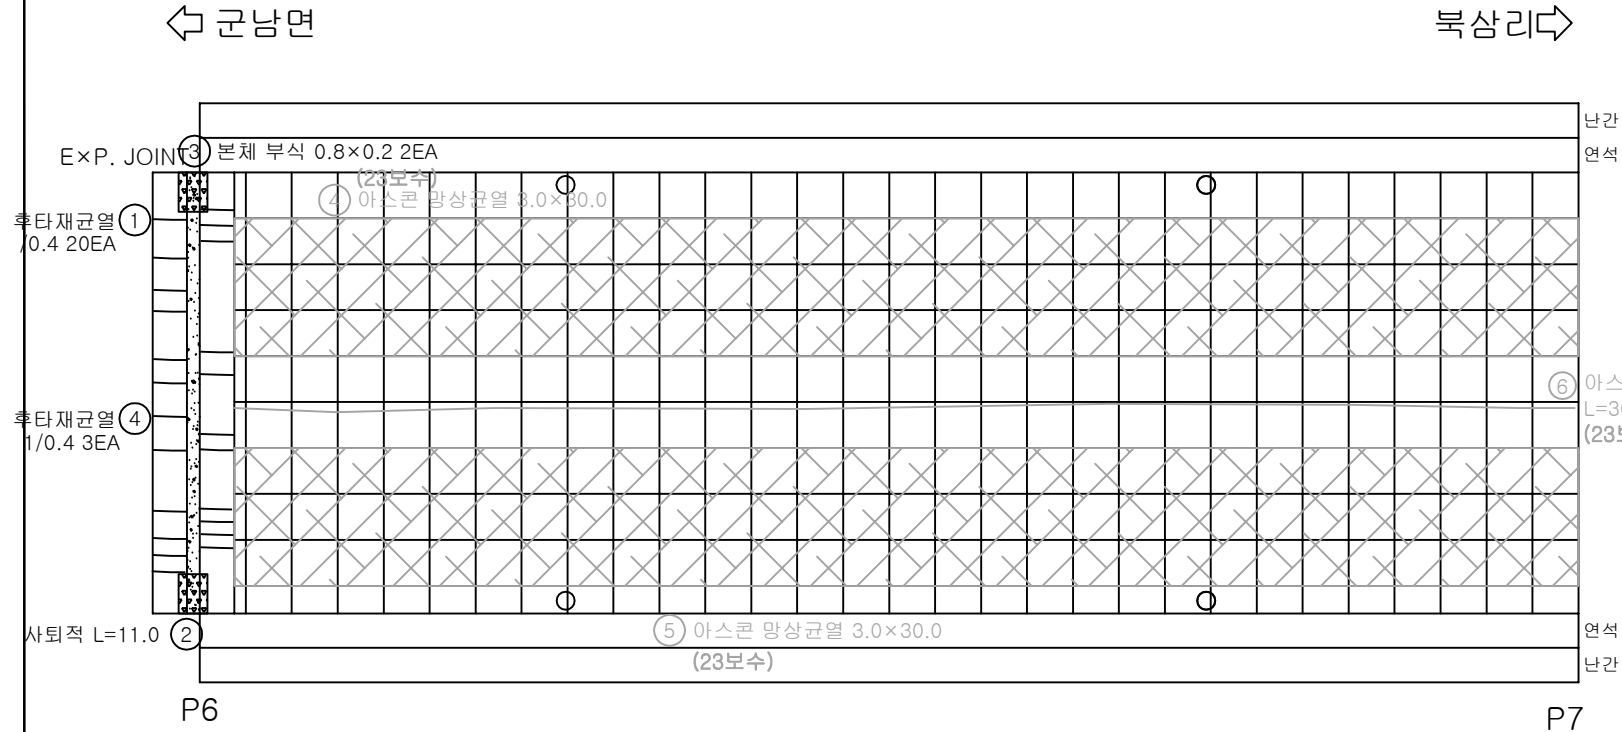
| | | 철근노출 | | 철근부식 | | 기타 | 도면번호 | 07 |

| 번호 | 손상내용 | 손상물량 | | | 비고 |
|---|---|---|---|---|---|
| 1 | 후타재 균열 | 0.1 | 0.4 | 20 | |
| 3 | 본체 부식 | 0.8 | 0.2 | 2 | |
| 4 | 후타재 균열 | 0.1 | 0.4 | 3 | |

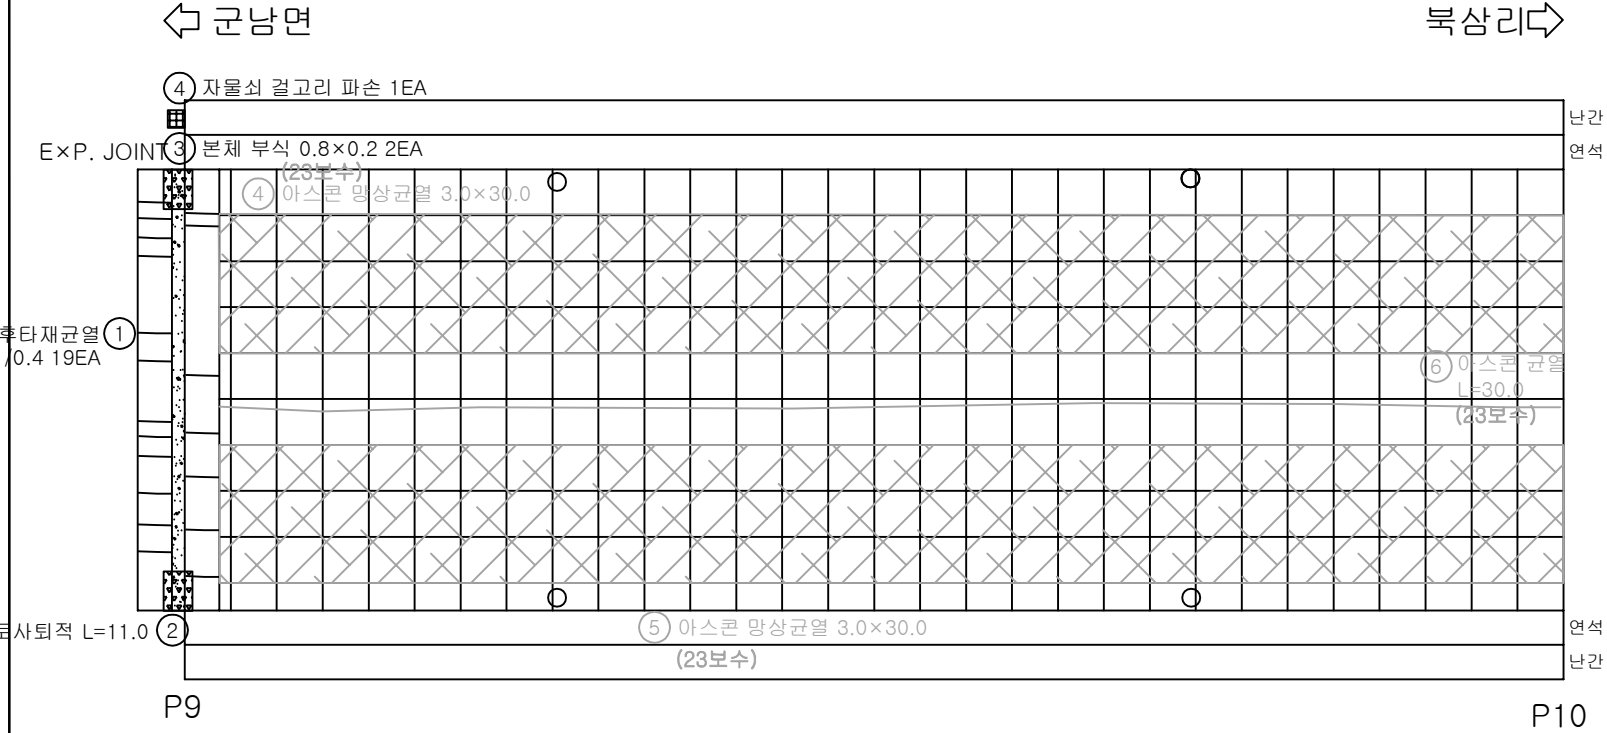
| 번호 | 손상내용 | 손상물량 | | | 비고 |
|---|---|---|---|---|---|
| 1 | 후타재 균열 | 0.1 | 0.4 | 19 | |
| 3 | 본체 부식 | 0.8 | 0.2 | 2 | |

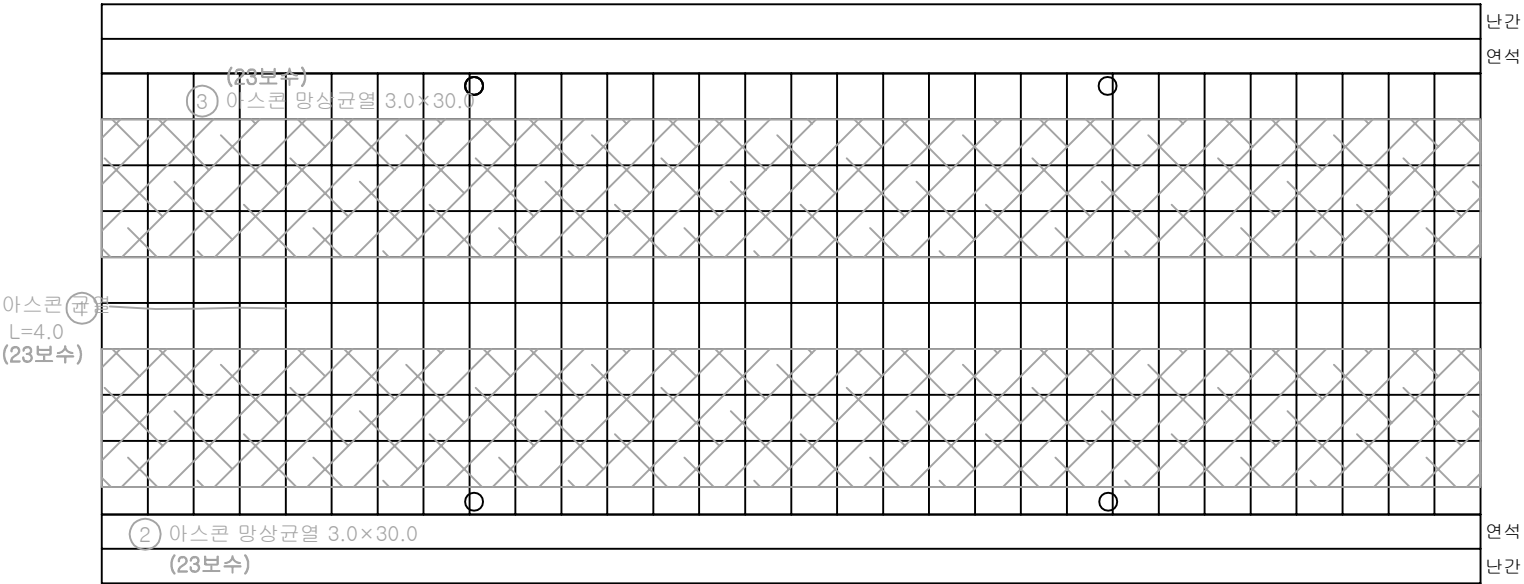
| ⑬ 철근노출 | ⑭ 철근부식 | ⑮ 기타 | 도면번호 | 11 |

아스콘 균열 ①  
L=15.0  
(23보수)

(23보수)  
② 아스콘 망상균열 3.0×30.0

③ 아스콘 망상균열 3.0×30.0  
(23보수)

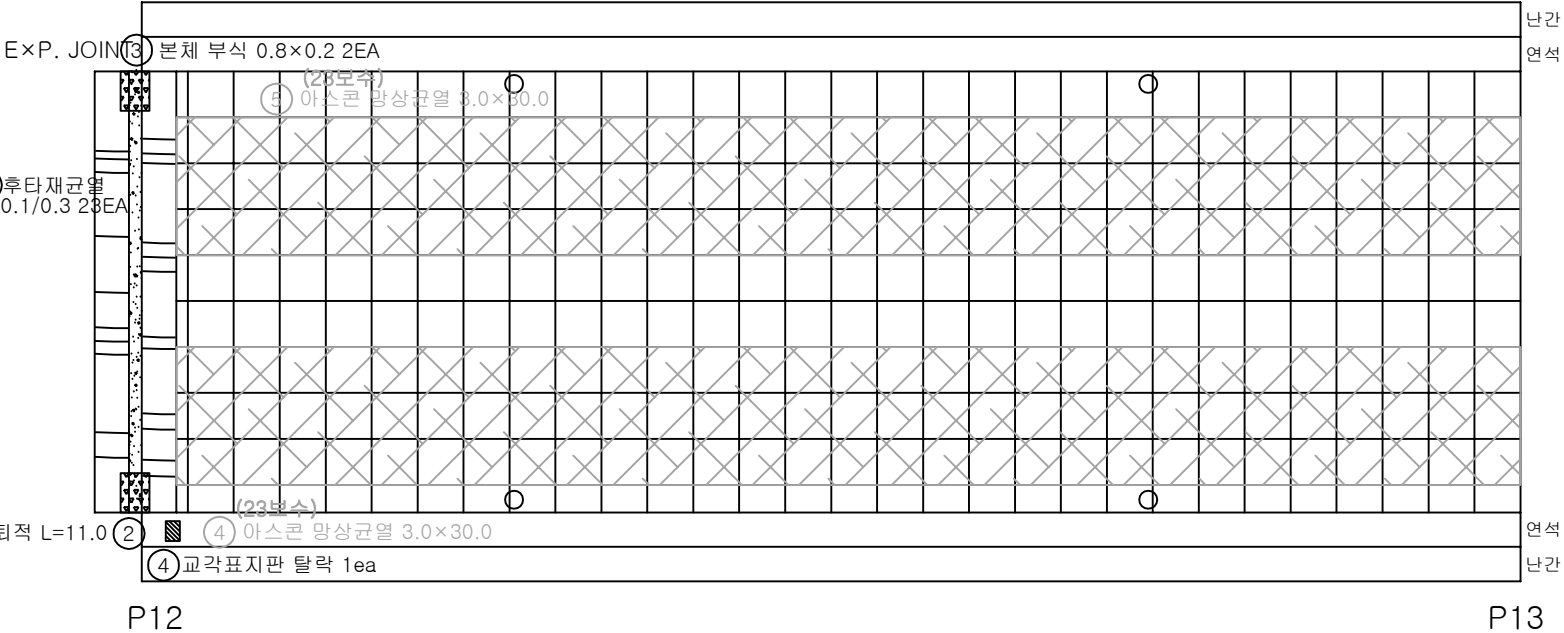
| 번호 | 손상내용 | 손상물량 | | | 비고 |
|---|---|---|---|---|---|
| 1 | 후타재 균열 | 0.1 | 0.3 | 23 | |
| 3 | 본체 부식 | 0.8 | 0.2 | 2 | |

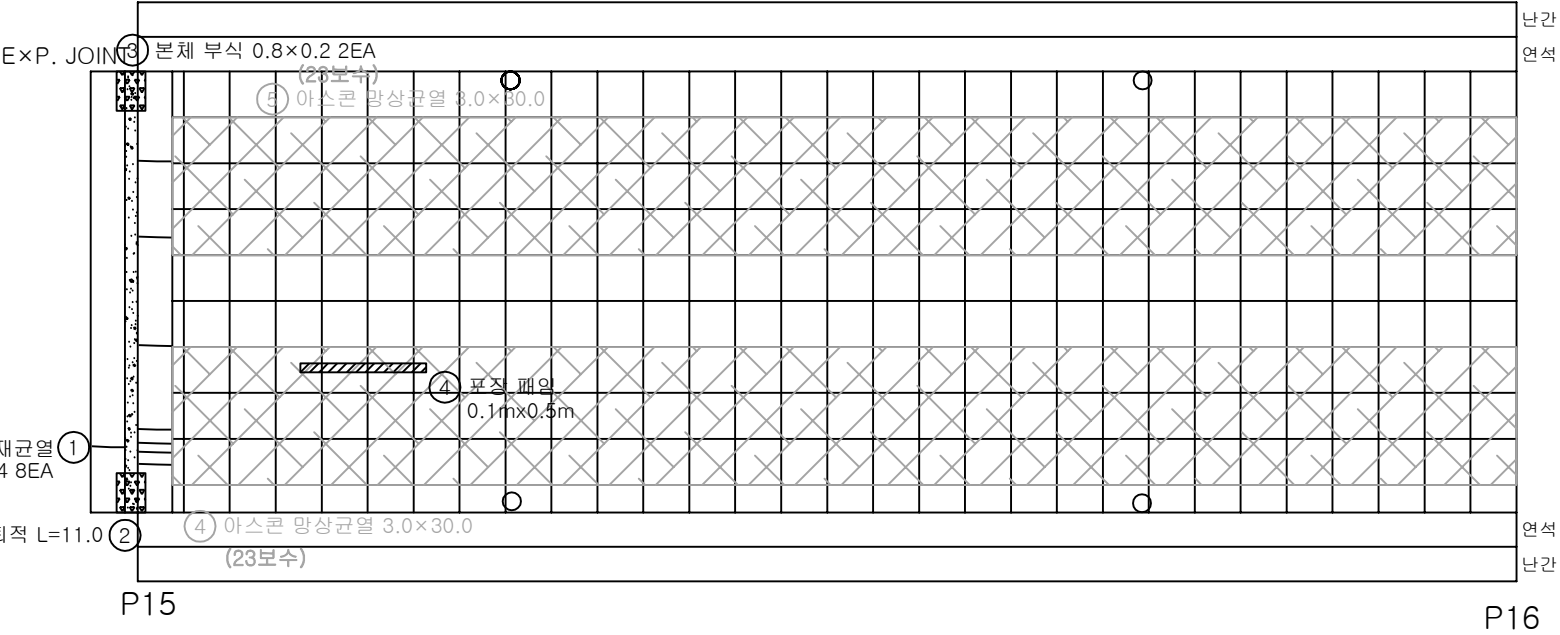
| 번호 | 손상내용 | 손상물량 | | | 비고 |
|---|---|---|---|---|---|
| 1 | 후타재 균열 | 0.1 | 0.4 | 8 | |
| 3 | 본체 부식 | 0.8 | 0.2 | 2 | |

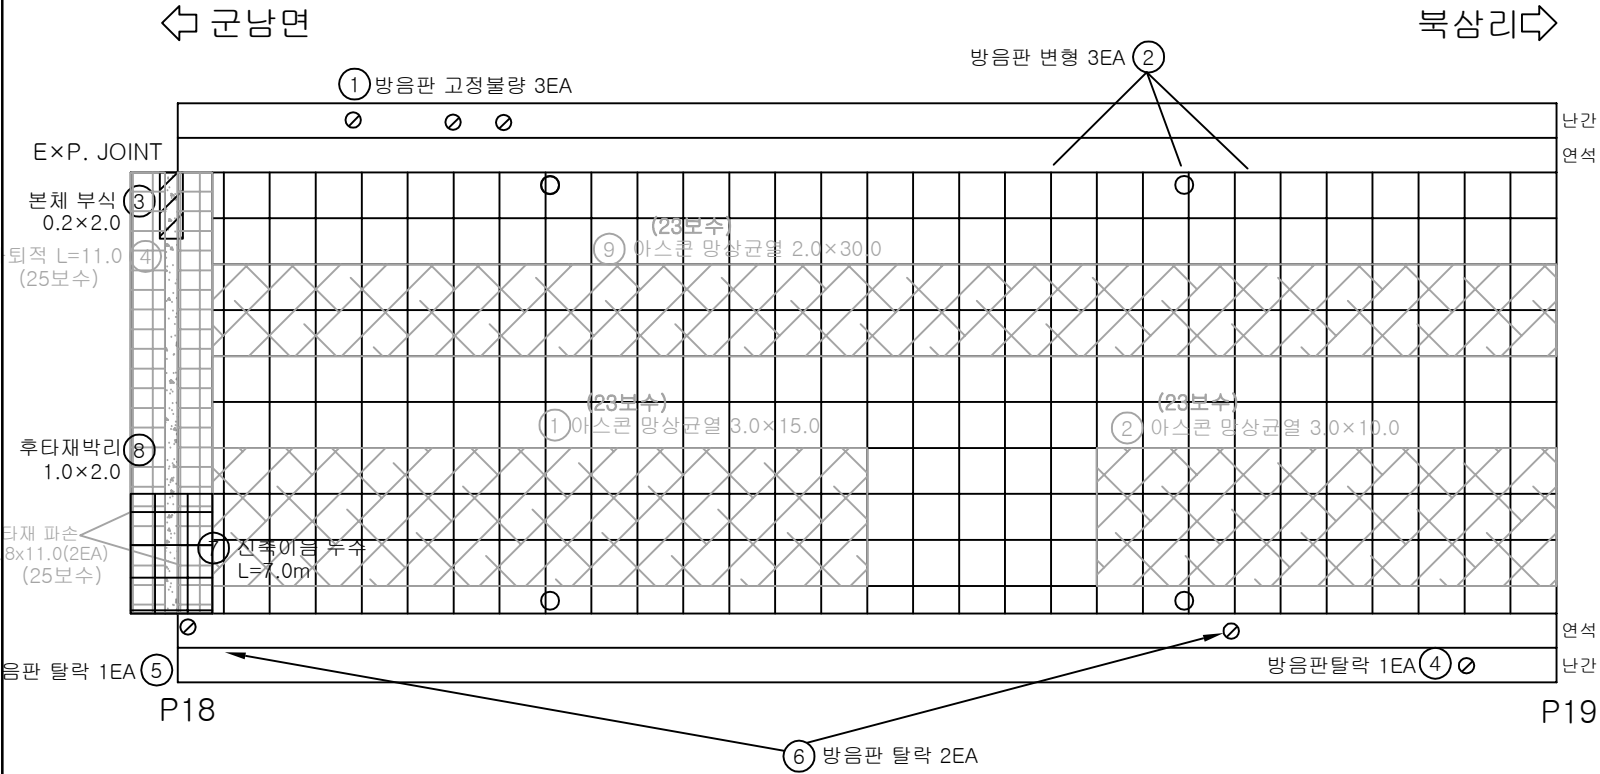
| 번호 | 손상내용 | 손상물량 | | | 비고 |
|---|---|---|---|---|---|
| 3 | 본체 부식 | 0.2 | 2.0 | 1 | |
| 7 | 신축이음 누수 | - | 7.0 | 1 | |

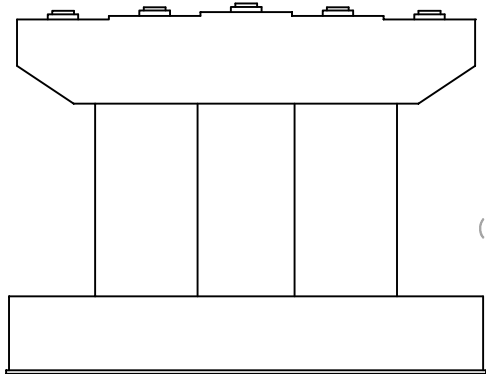
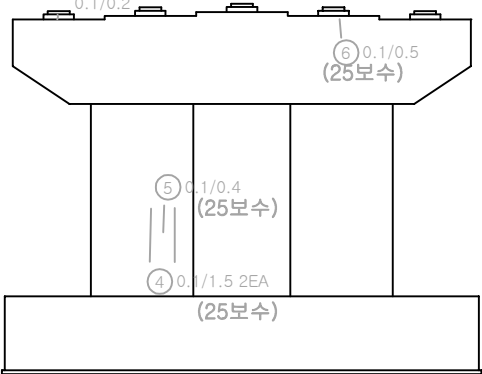
(25보수) ⑦  
받침콘크리트 균열  
0.1/0.3

0.1/1.0 ①  
(25보수) ② 0.1/0.8  
(25보수)

(25보수) ③  
받침콘크리트 균열  
0.1/0.2

⑧ 표면오염  
2.0×1.5

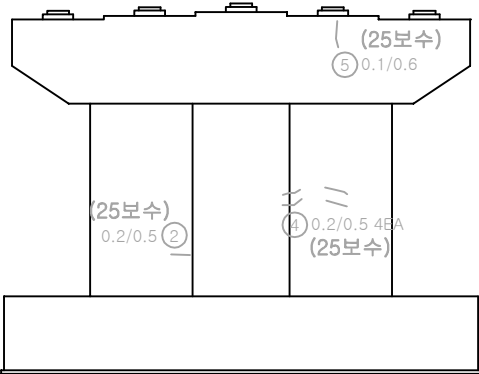
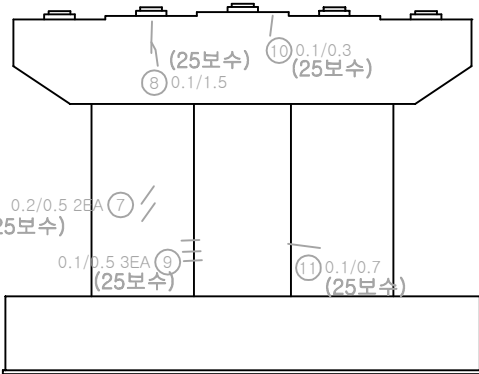
(25보수)  
받침콘크리트 균열 ①  
0.1/0.3(2EA)

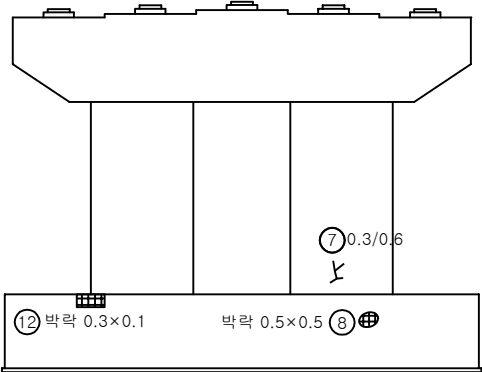
① 받침콘크리트 균열 0.1/0.4 3EA  
② 받침콘크리트 균열 0.2/0.1  
⑪ 받침물탈 균열 0.1/0.1 4EA

| 번호 | 손상내용 | 손상물량 | | | 비고 |
|---|---|---|---|---|---|
| 1 | 받침콘크리트 균열 | 0.1 | 0.4 | 3 | |
| 2 | 받침콘크리트 균열 | 0.2 | 0.1 | 1 | |
| 11 | 받침물탈 균열 | 0.1 | 0.1 | 4 | |

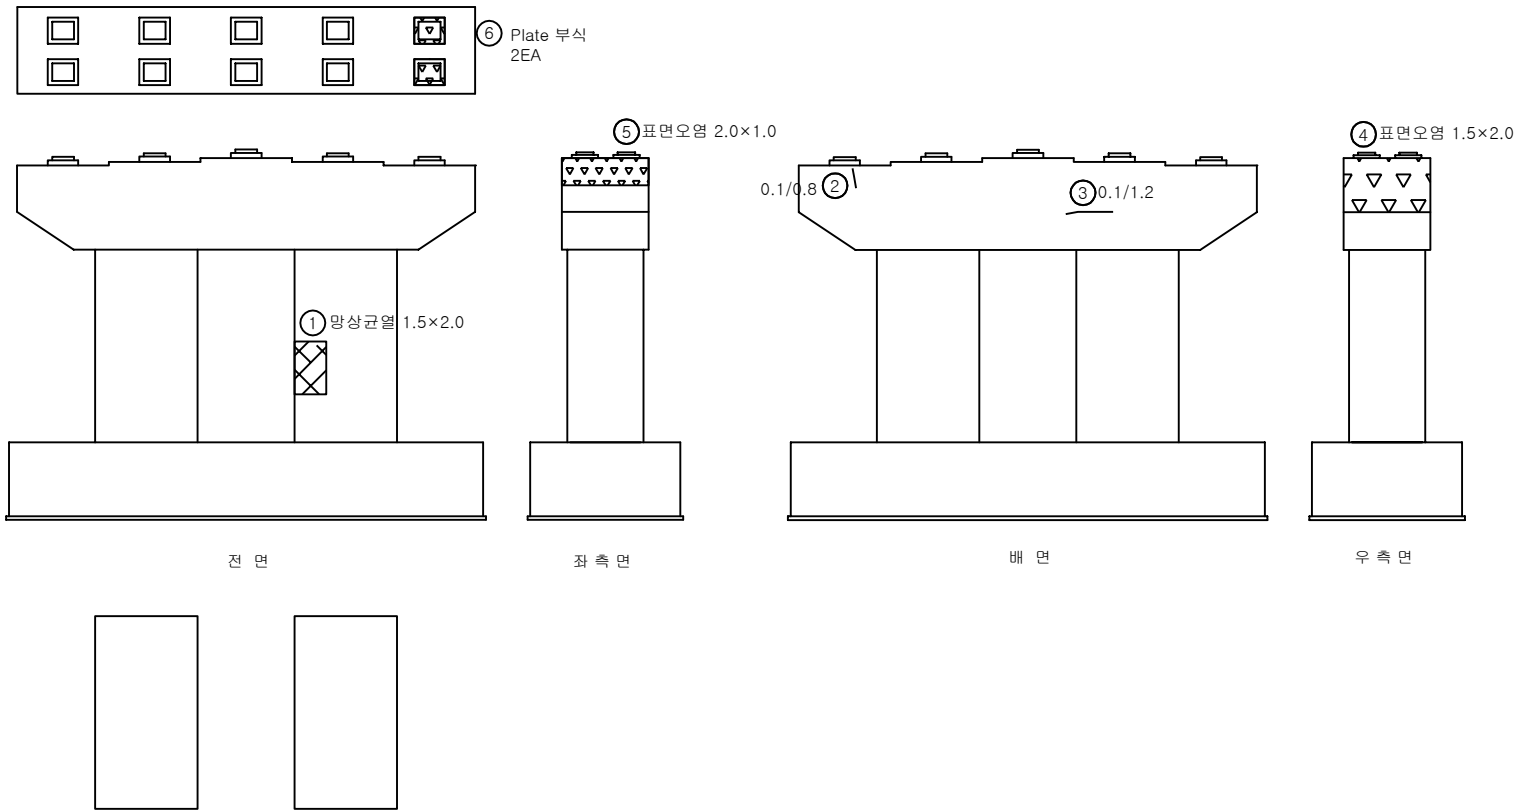
| 도면번호 | 98 |

| 번호 | 손상내용 | 손상물량 | | | 비고 |
|---|---|---|---|---|---|
| 1 | 망상균열 | 1.5 | 2.0 | 1 | |
| 2 | 균열(0.3mm미만) | 0.1 | 0.8 | 1 | |
| 3 | 균열(0.3mm미만) | 0.1 | 1.2 | 1 | |
| 6 | Plate 부식 | - | - | 2 | |

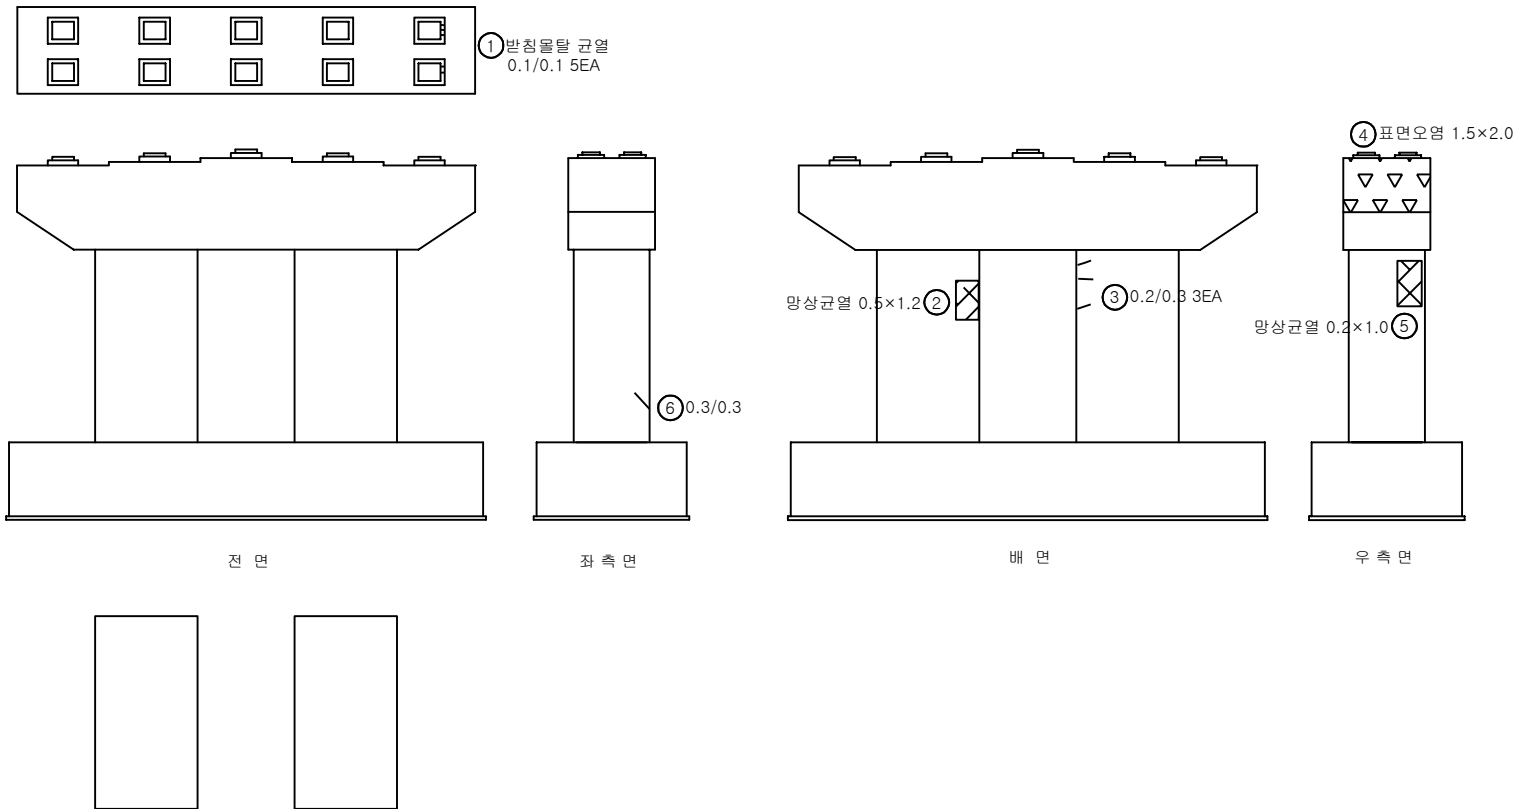
| 도면번호 | 99 |

| 번호 | 손상내용 | 손상물량 | | | 비고 |
|---|---|---|---|---|---|
| 1 | 받침물탈 균열 | 0.1 | 0.1 | 5 | |
| 2 | 망상균열 | 0.5 | 1.2 | 1 | |
| 3 | 균열 (0.3mm미만) | 0.2 | 0.3 | 3 | |
| 5 | 망상균열 | 0.2 | 1.0 | 1 | |
| 6 | 균열 (0.3mm이상) | 0.3 | 0.3 | 1 | |

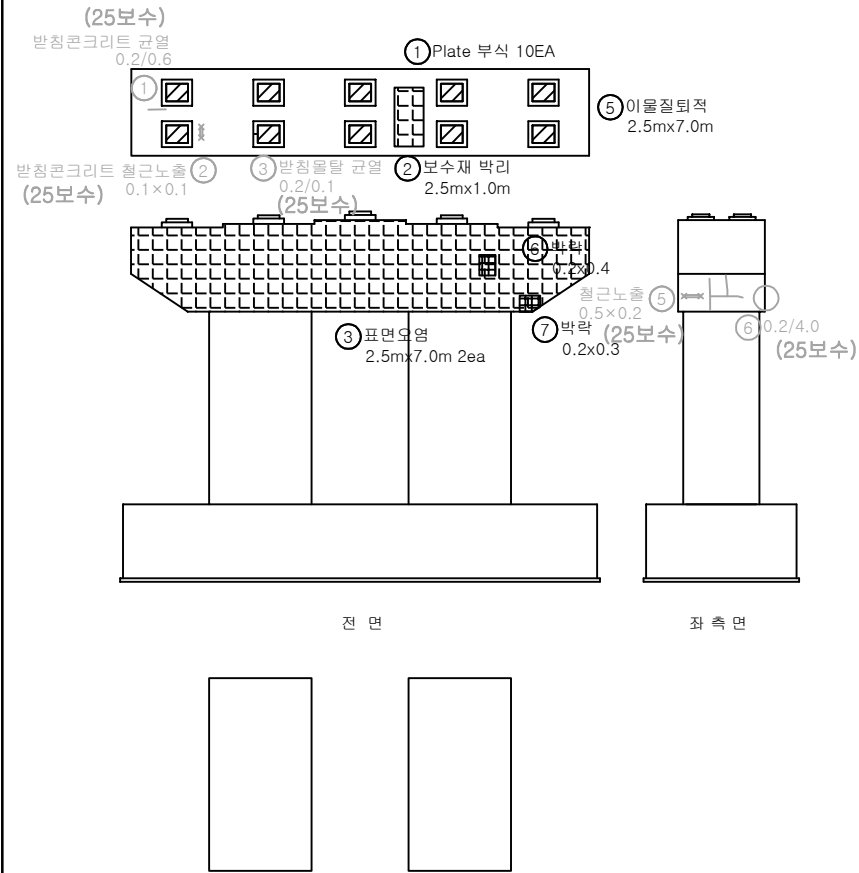
| 번호 | 손상내용 | 손상물량 | | | 비고 |
|---|---|---|---|---|---|
| 1 | 받침부식 | - | - | 10 | |

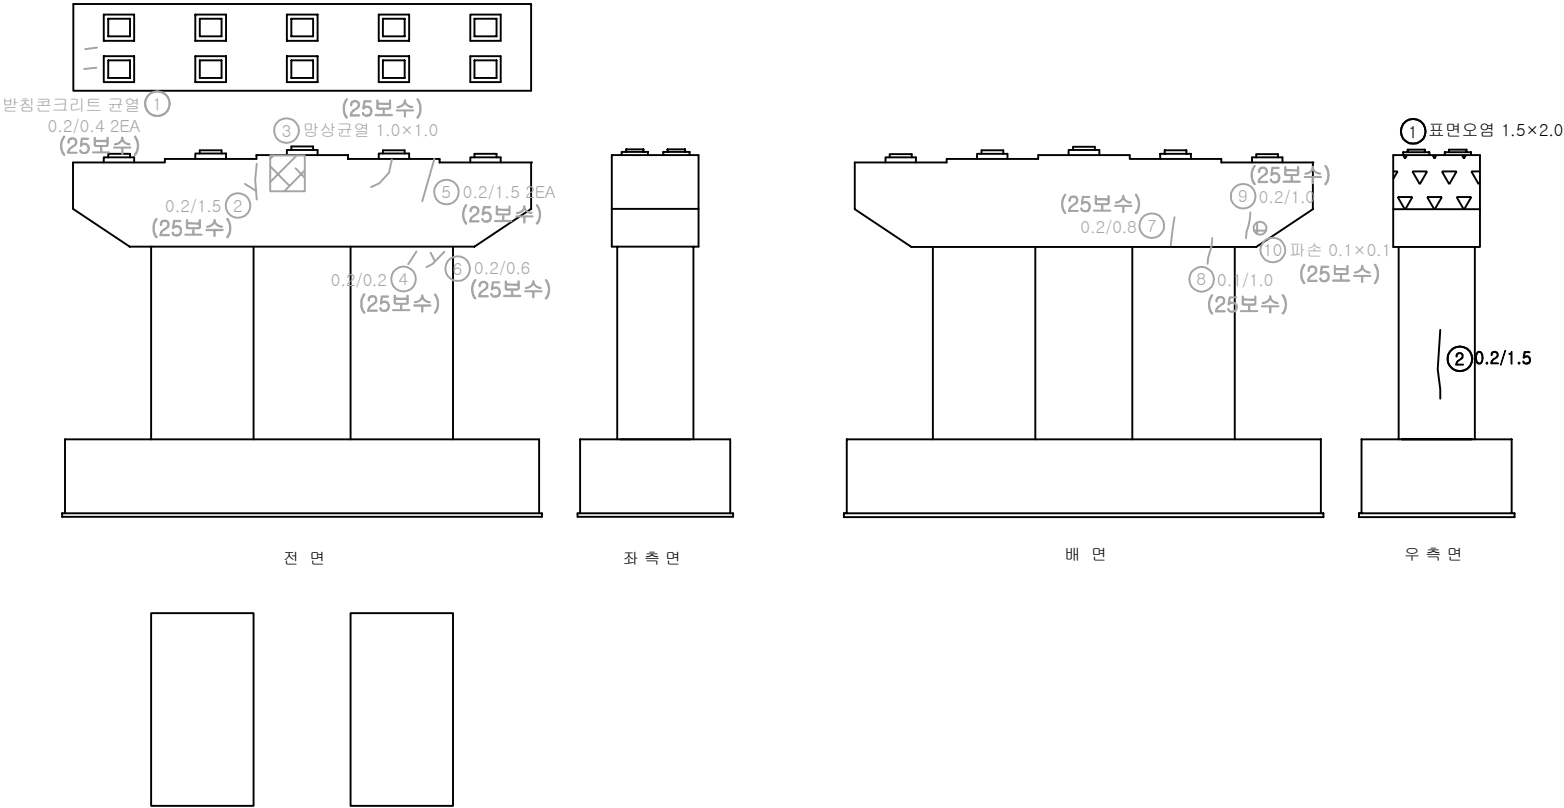
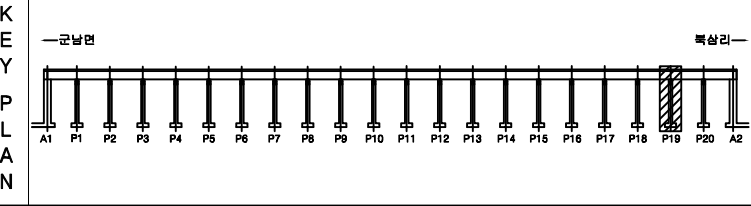
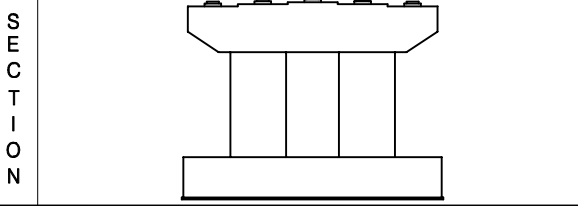
| | 철근노출 | 철근부식 | 기 타 | 도면번호 | 105 |

| 번호 | 손상내용 | 손상물량 | | | 비고 |
|---|---|---|---|---|---|
| 2 | 균열(0.3mm미만) | 0.2 | 1.5 | 1 | |
