| 균열 | 망상균열 | 팽창, 수축 등 | 용역명 | 2025년 북삼교 등 98개소 정기안전점검 용 |

| 재료분리 | 시공이음부 손상 | 포장의 요철 | 교량명 | 북삼교 |

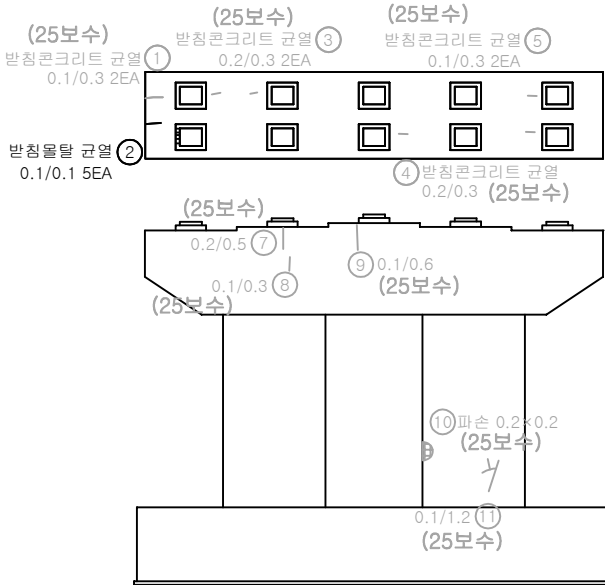
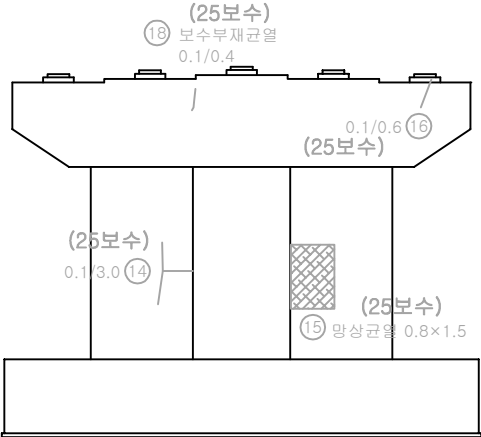
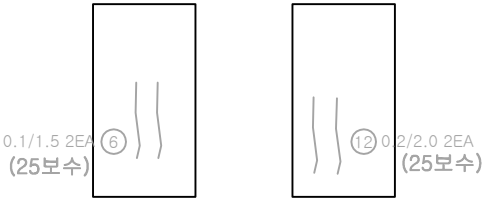
| 번호 | 손상내용 | 손상물량 | | | 비고 |
|---|---|---|---|---|---|
| 2 | 받침물탈 균열 | 0.1 | 0.1 | 5 | |

(25보수) ⑦  
받침콘크리트 균열  
0.1/0.3

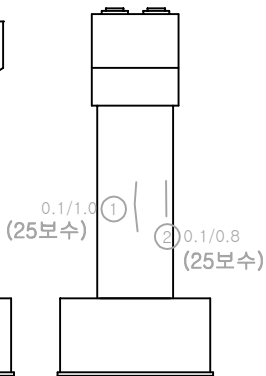
(25보수)  
받침콘크리트 균열 ①  
0.1/0.3(2EA)

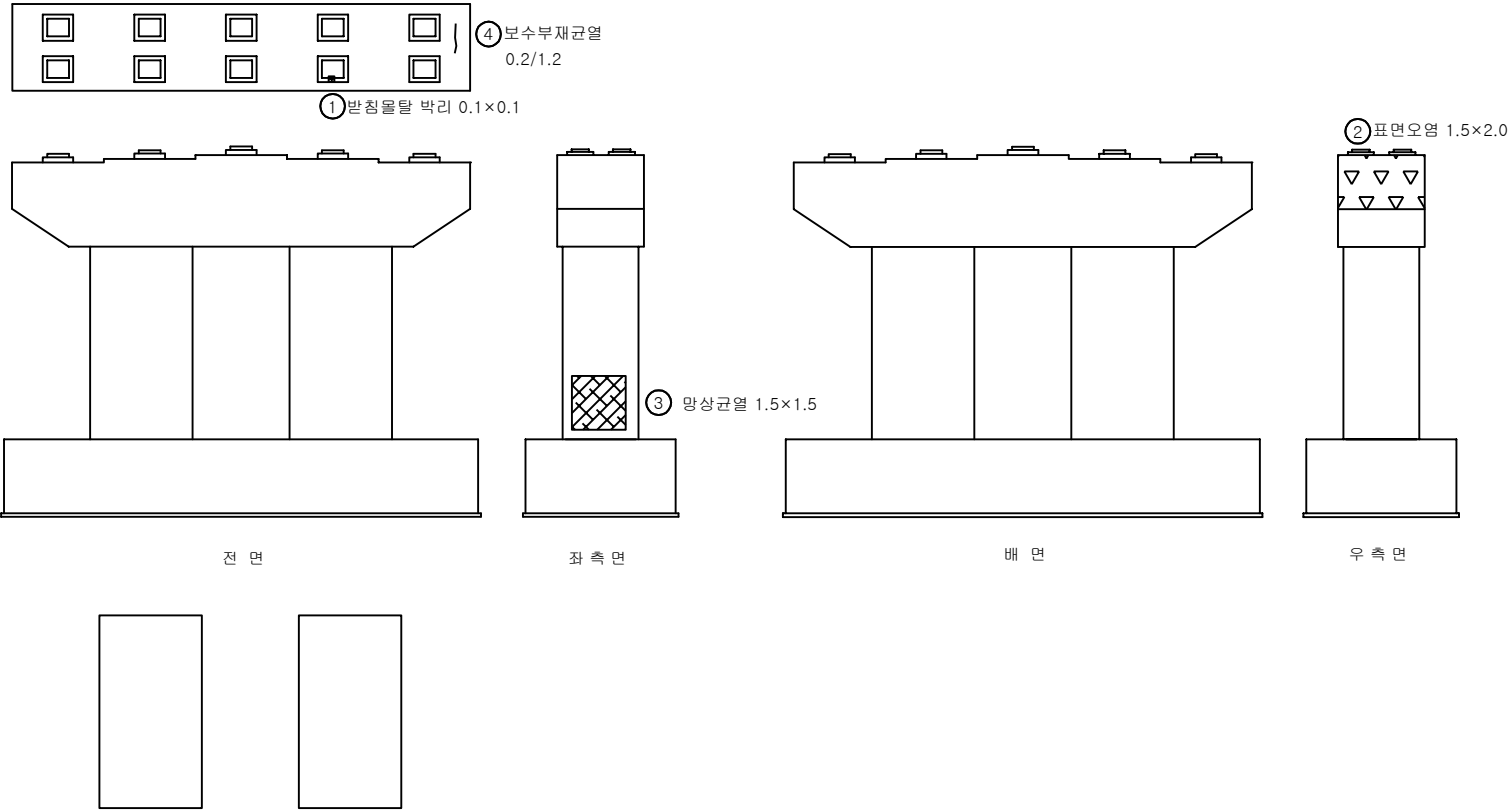
| | | | | 도면번호 | 100 |

| 번호 | 손상내용 | 손상물량 | | | 비고 |
|---|---|---|---|---|---|
| 3 | 망상균열 | 1.5 | 1.5 | 1 | |
| 4 | 보수부재균열 | 0.2 | 1.2 | 1 | |

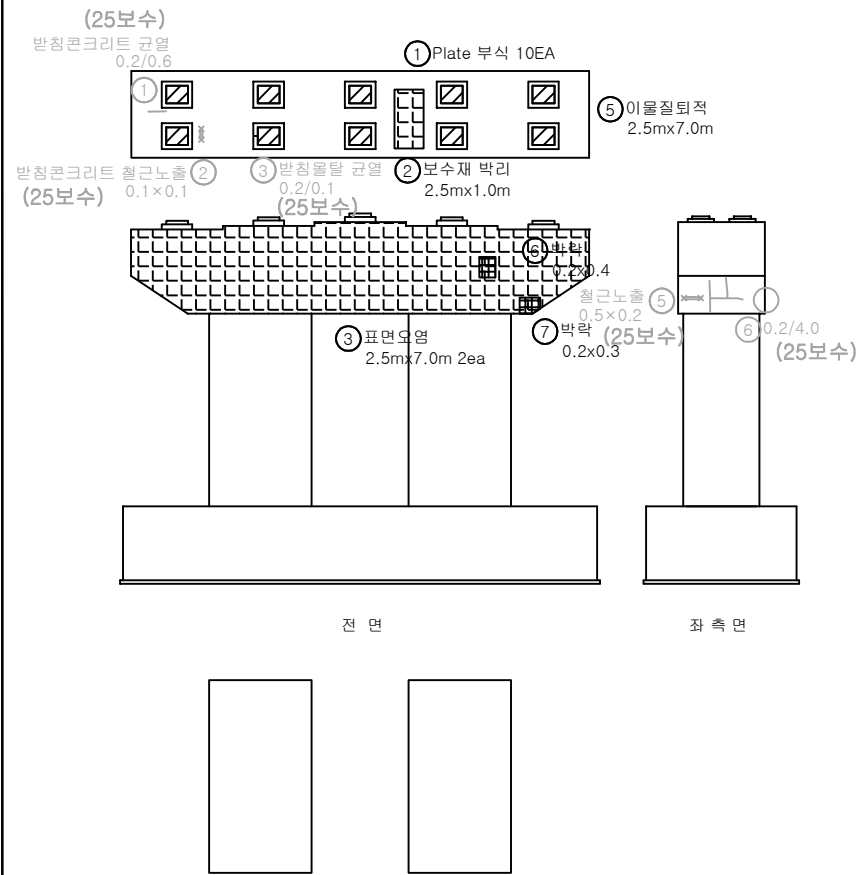
| 번호 | 손상내용 | 손상물량 | | | 비고 |
|---|---|---|---|---|---|
| 1 | 받침부식 | - | - | 10 | |
